# 震災復興のための地下水研究

## ■概要調査

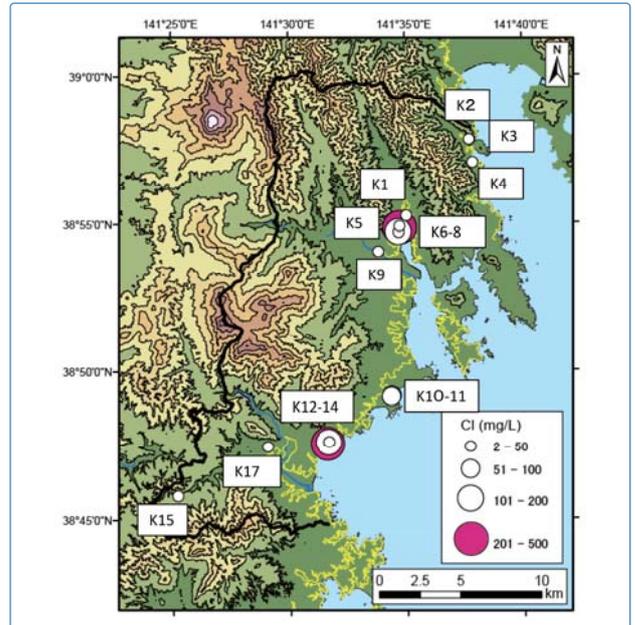
図1 気仙沼市の観測地点

東北地方東海岸全域で、既設井戸を使って調査しました。図1と表は気仙沼市で観測した結果の一例ですが、塩水化も見られず、同位体分析から地下水は20年ぐらいの時間をかけて流れてきていることもわかりました。逆に言えば、一度汚染されると20年ぐらいの間、汚染が続くことになります。幸いなことに今回の調査では、全地域で塩水化(塩害)や放射能汚染はごく表層のみで、深部まで汚染は及んでいませんでした。汚染が地下深部に広がらないうちに土壌改良などで汚染を食い止める必要があることがわかりました。

丸の大きさが塩分(Cl)濃度を示す。震災後放置されている津波浸水域内の浅井戸で塩分濃度が高く(K5とK12でWHOの飲用基準以上)、揚水が行われている場所で塩分濃度は低い。地図上の黄線(浸水域)は東京大学生産技術研究所 沢田・竹内研究室による※。(国土地理院基盤地図情報(数値標高モデル)10mメッシュを使用および基盤地図情報縮尺レベル25000を使用)

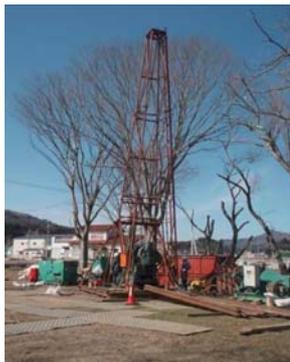
写真 みなと東公園における掘削の様子

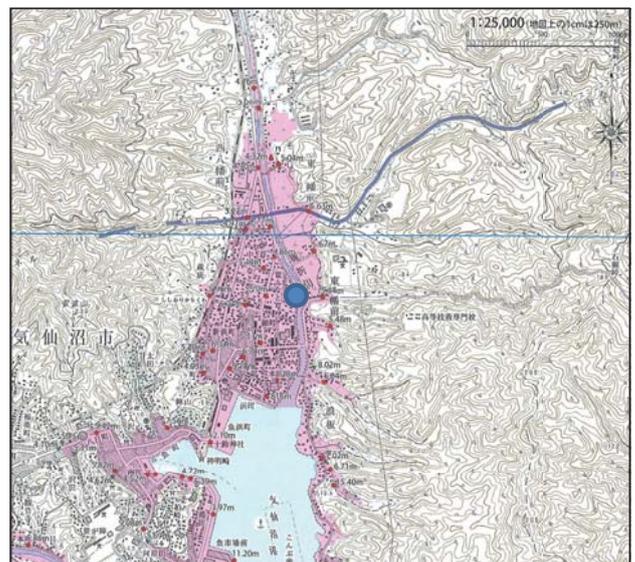
図2 気仙沼市における詳細調査

利用可能な地下水がどこにどれだけあるか、汚染状況の把握やその地質学的原因を地下の地層ごとにより詳しく調べるため、宮城県気仙沼市でボーリング調査を行いました。図2は調査地の地図で、赤く塗られたところが津波の被害を受けたところです。その中の、みなと東公園(中青丸)で調査しました(左写真)。

その結果、地下水は第四系と言われる上層の砂や泥の部分の流れますが、その中にある粘土質の難透水層が津波による塩害をくい止めていることがわかりました。

図中青丸が調査地点(みなと東公園)。(国土地理院10万分の1浸水範囲概況図を使用)
