熊本県上益城郡益城町島田地区における北甘木断層トレンチで遭遇した出来事とその対応

Incidents encountered during trenching study on the Kita-amagi fault at the Shimada paleoseismic site, Mashiki Town, Kumamoto Prefecture and countermeasures

丸山 正¹・齋藤 勝²・小峰佑介²・亀高正男²

Abstract: We document some incidents encountered during trenching study on the Kita-amagi fault that ruptured in the 2016 Mj 7.3 Kumamoto earthquake and our countermeasures. The incidents contain an unexpected extensive spring water from shallow aquifer at trenching site and a collapse of a trench wall. For the former, in order to lower groundwater level we employed deep well method, which forcibly drains the groundwater flowing into the well, using submersible pump installed at the bottom of deeply dug wells. Since the deep well method worked well, there was no remarkable spring water from trench walls, and we were able to incline the walls at about 55° to 60°, which is suitable for observation. For the trench-wall collapse, we stabilized the collapsed wall promptly out of consideration for the possibility of further collapse expansion. These countermeasures allowed us to observe, log and photograph the trench walls, collect samples for analysis, and open to t

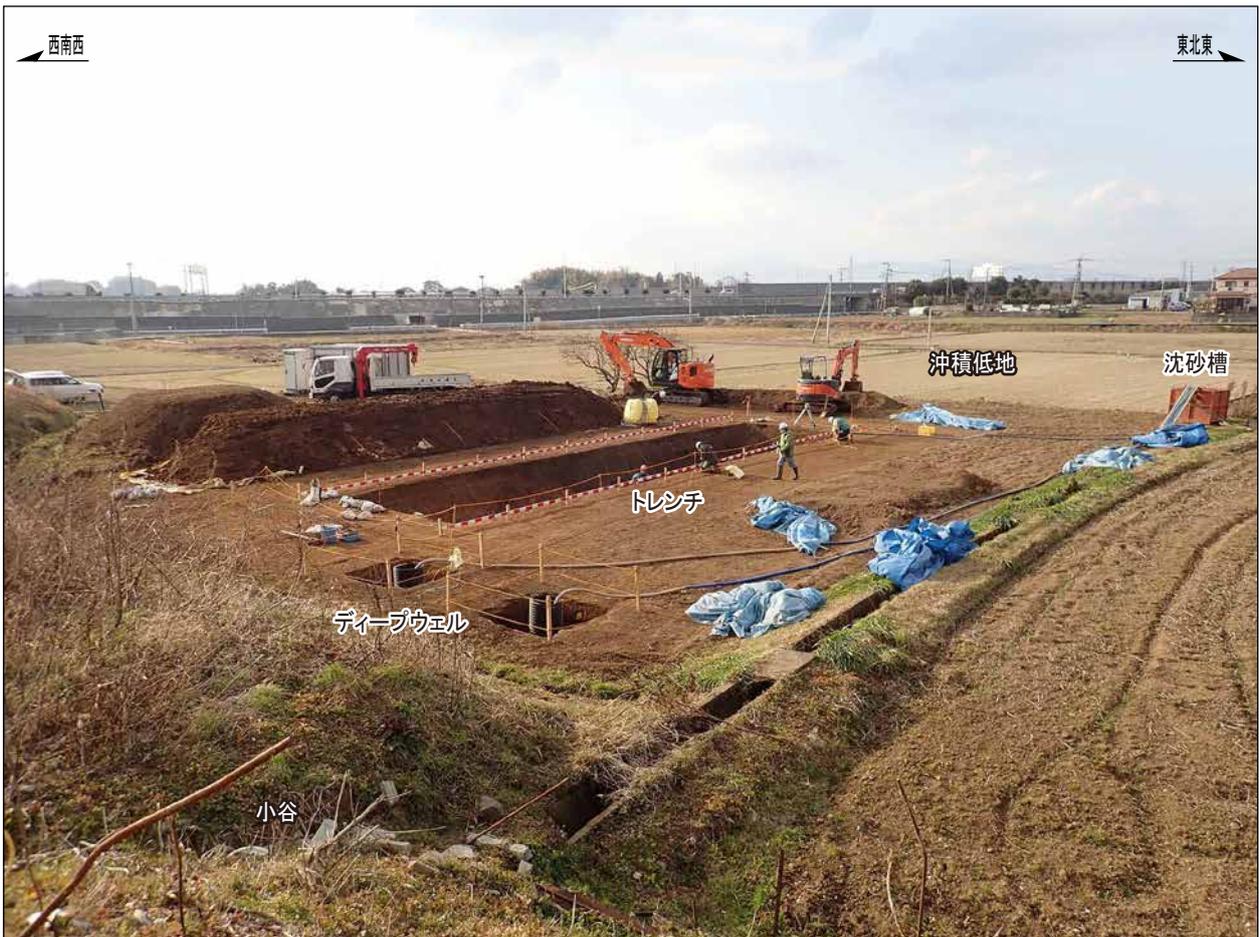
排水を始めて約1週間後にあたる2月2日にトレンチ掘削を開始した。地下水位低下工の効果により、壁面からは顕著な湧水はなく、長さ約19m、深さ最大約2.5mで、観察に適した55～60°程度の傾斜をつけた壁面を掘削することができた(第3, 6図)。また、調査期間中壁面は崩れることなく保持された。掘削したトレンチ壁面に対し、壁面整形、丁張り(遣り方)、1mグリッド張りを行なったのち、約1週間をかけて壁面の観察、スケッチおよび試料採取を行なった。その間、壁面モザイク写真用の写真撮影は曇天日に行なった(第6図)。

第3図. トレンチとディープウェルの配置. 北西に向かって撮影 (2018年2月3日撮影).
 Fig. 3. A photograph showing layout of the trench and two deep wells. View is toward the northwest (Photo: February 3, 2018).

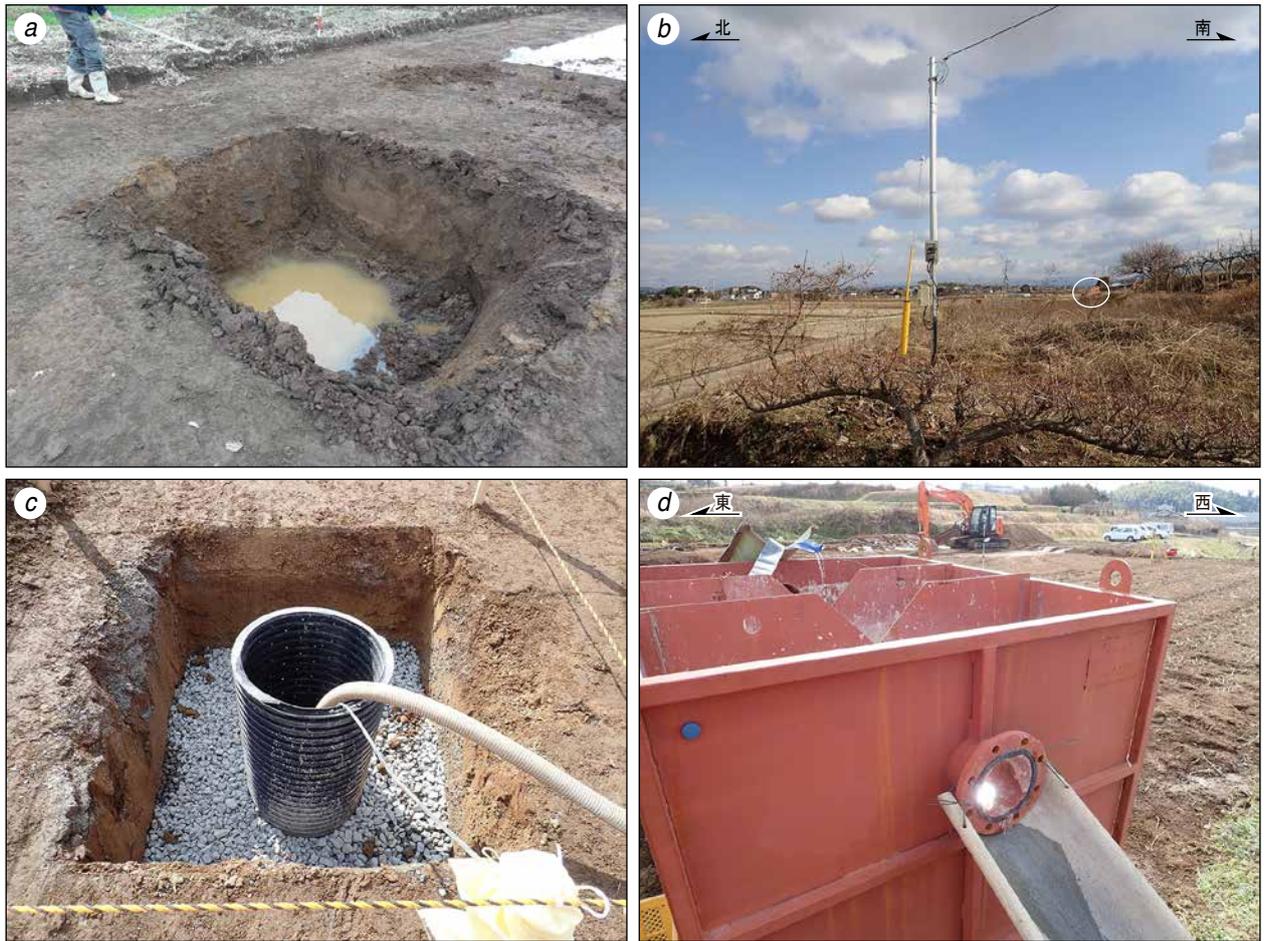
大豆収穫前に悪天が続き、トレンチ調査地点での大豆の収穫は11月25日午前にならなかつた。当日午後にはトレンチ掘削範囲の南端付近の小谷出口付近で1箇所と掘削範囲北端付近で1箇所の計2箇所地層および埋蔵文化財の有無の確認のため、重機を用いて深さ1.5m程度の試掘ピットを掘削したところ、いずれにおいても深さ1m程度で深から勢いよく水が湧き出し、ピットの壁面の崩壊が認められた(第5a図)。これを受けてすぐにピットを埋め戻し、関係者で対応を検討した。その結果、トレンチ近傍において帯水層から強制的に排水を行い、水位を下げた状態でトレンチ掘削を行うこととした。そのためには、24時間連続排水が必要となり、エンジンタイプの発電機では騒音の発生源になることと給油の手間がかかることが懸念された。検討した結果、トレンチ地点近傍に電柱を設置し、電気の引き込み工事を行うこととした。電柱設置地点の検討、用地交渉、建柱申請等の手続きのため、年内の調査開始を断念し、年明け以降に調査を再開することとなった。

第5図. 試掘ピット掘削時の湧水を踏まえて実施した排水工事. (a) 試掘時に生じた湧水. 水量が増したため, 速やかに埋め戻した (2017年11月25日撮影). (b) 24時間排水作業に必要な電力引込のために新たに設置した電柱 (2018年1月24日撮影). 白丸は掘削地点で作業するバックホーを示す. (c) ディープウェル装置. 湧水が認められる層準にポリエチレン製有孔管を打ち立て, 管底に水中ポンプを設置した (2018年1月25日撮影). (d) 環境に配慮して設置した沈砂槽 (2018年1月25日撮影).

Fig. 5. (a) The spring water from shallow aquifer during the exploratory pit excavation. Since the water level increased, the pit was quickly backfilled (Photo: November 25, 2017). (b) A newly installed electric pole for electric power lead-in for 24-hour continuous drainage work (Photo: January 24, 2018). White circle denotes an excavator working at the Shimada paleoseismic site. (c) Drainage device that is composed of a perforated polyethylene pipe penetrating the aquifer of spring water and a submersible pump installed at the bottom of the pipe (Photo: January 25, 2018). (d) V-notch weir tank installed out of consideration for environment (Photo: January 25, 2018).

地下水位低下工は、電気工事完了後の2018年1月24日に着工した(第5b図)。地下水位低下工はディープウェル工法(透水性地盤内にディープウェル(深井戸)を掘り、ポンプで排水する工法;例えば、藤井ほか(2014))を採用した。工事地点の選定に際しては、試掘時に湧水を確認したトレンチ予定地点の南東部の小谷の出口付近で2箇所、および地権者の聞き取りにより定常的な湧水が疑われたトレンチ予定地点の南西の畑の縁辺部で2箇所の計4箇所について、それぞれ深さ2～2.5m程度のピットを重機により掘削し、湧水の有無および量を確かめたうえで判断することとした。その結果、小谷の出口付近の2箇所において深さ2m付近から湧水が確認された。一方、トレンチ予定地点の南西の畑の縁のピットからはいずれも湧水は認められなかった。そこで、湧水が確認された2箇所について、有孔の高密度ポリ

エチレン管を帯水層に貫通させるように打ち立て、パイプ底に水中ポンプを設置したうえで排水を行なった(第2, 3, 5c図)。試掘ピット掘削時には湧水が泥水状であったことから、排水時に泥や土を流さないよう排水口に沈砂槽を設置し、泥や砂を沈殿させた(第3, 5d図)。

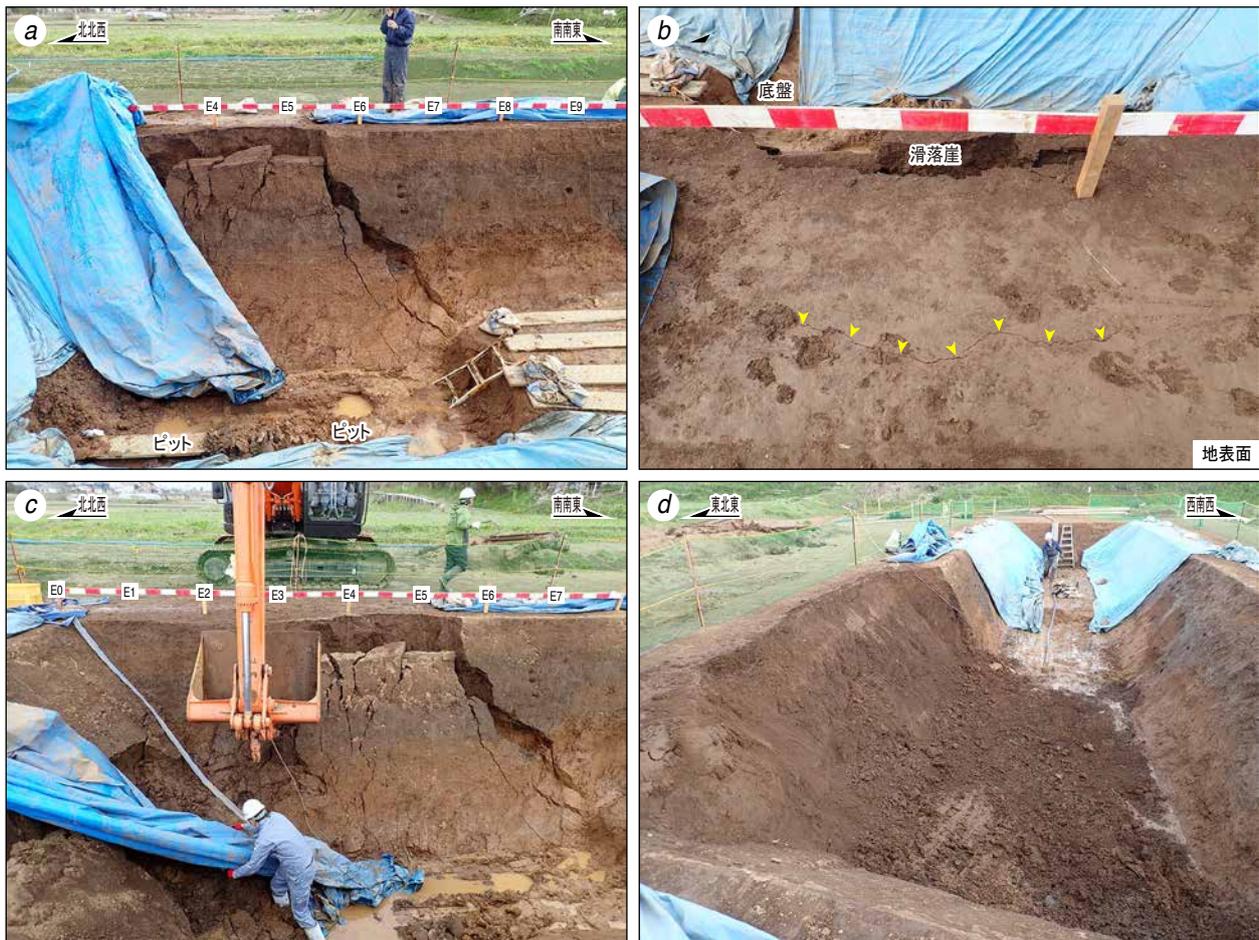
現地では計画していた作業(壁面観察、東西両壁面の1/20スケールでのスケッチ、写真撮影、分析試料採取、専門家向け公開および地元見学会)は、壁面の細部の最終確認を除き、3月5日に一通り終了した。3月7日の朝、作業開始前の安全確認の際に、東壁面の縦糸E0～E7の壁面が地表からトレンチ底にかけて円弧すべり状に崩壊していることを確認した。前日は現地作業を行っておらず、ブルーシートで壁面を保護していたため、崩壊の予兆現象が生じていたか不明である。なお、3月1日以降、調査地点では3月3日に降雨があったものの小雨程度であり、崩壊と降雨の関係は見いだせない。一方、3月4日にはトレンチ北部において地層の分布や厚さを確認するため、トレンチ壁面縦糸E3.5付近、E5.7付近の底盤においてそれぞれ深さ90cm程度、60cm程度のピットを人力で掘削した(第7a図)。2つのピット掘削位置と崩壊範囲が概ね対応することから、崩壊発生の要因の一つとしてピット掘削の可能性が疑われる。

この崩壊により水中ポンプとブルーシートおよび縦糸・横糸の一部が土砂に覆われ、人力では回収できない状態となった。また、滑落崖の背後(東側)には崖の走向と平行なヘアクラックが認められ、さらなる崩壊の拡大が懸念された(第7b図)。そこで、速やかに本工事の施工・管理を請け負われた地元建設会社に連絡し、重機で水中ポンプ、ブルーシート、縦糸・横糸の一部を回収し、さらに崩壊部を均して壁の安定化を行った(第7c, d図)。こうした対応により、崩壊の拡大、機材の未回収および人的被害が生じることなく、トレンチ調査を完了することができた。

第7図. トレンチ東壁面北部の崩壊の様子 (いずれも2018年3月7日撮影). (a) 崩壊した壁面. 東北東に向かって撮影. (b) 滑落崖背後に生じたクラック. (c) 崩壊土砂により埋没した水中ポンプとブルーシートを回収している状況. (d) 壁面安定工事後の状況.

Fig. 7. Photographs showing a collapse of the east wall and subsequent countermeasures against risk. All photographs were taken on March 7, 2018. (a) The collapsed part of the wall. View is toward the east-northeast. (b) A small fissure (outlined by red arrowheads) developed behind the collapse. (c) A photograph showing that a water pump and a tarpaulin buried by collapse-derived debris are retrieved carefully by using a heavy machine. View is toward the east-northeast. (d) A photograph showing the east wall after the provisional construction for wall stabilization.
