## 長野県下伊那郡平岡村発電用堰堤建設地附近の地質調査報告

平 山 健\*

Report on the Geology of Dam Site on  
the Middle Part of the River Tenryu,  
Hiraoka Village, Shimoina District,  
Nagano Prefecture.

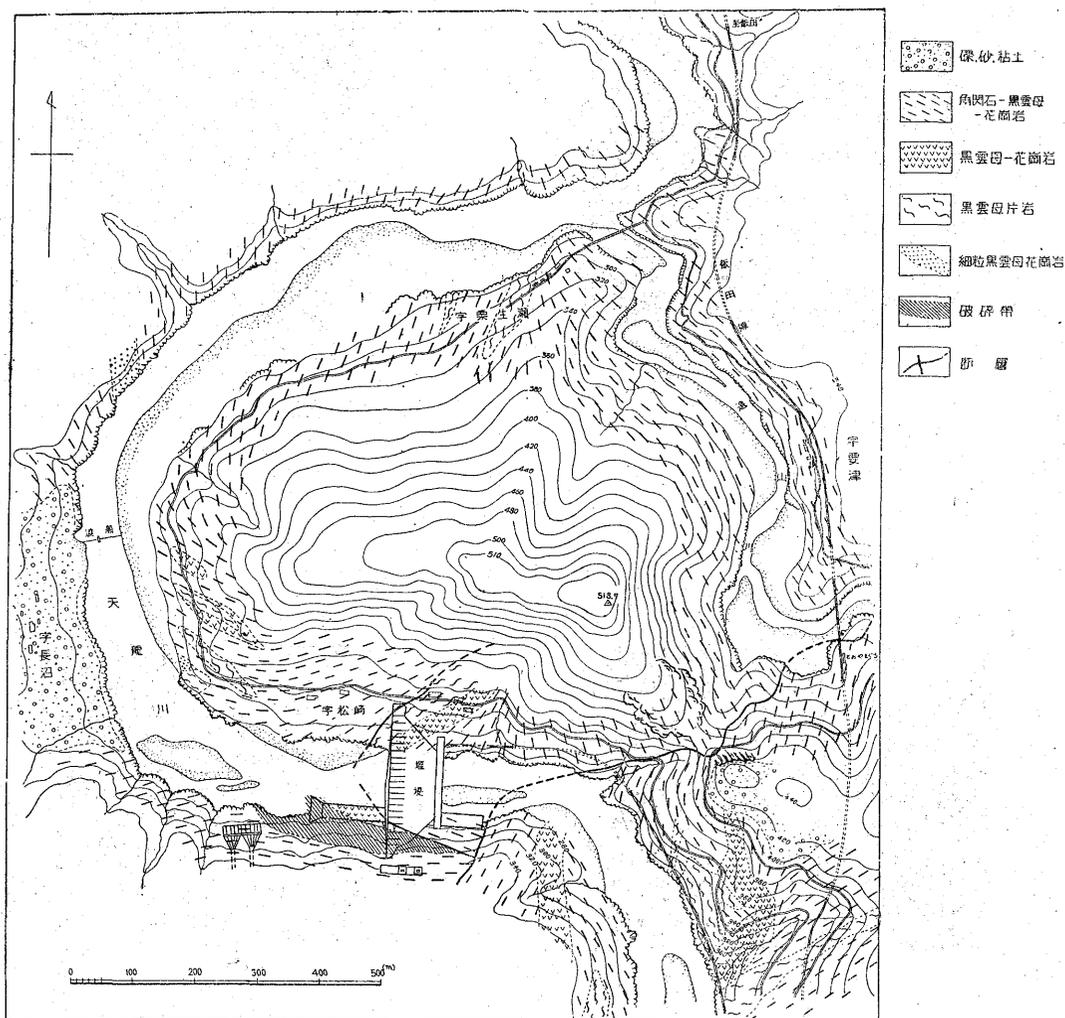
第 1 図 平岡村堰堤附近地質概念図

これ等の諸岩石を通じてみられる特徴は、岩石の節理の方向である。節理は  $N40^{\circ}E$  の方向のものが全地域にわたって圧倒的に強く、その傾斜は  $NW$  の方向に  $60^{\circ}$  乃至  $90^{\circ}$  である。この方向のものに次いでみられるのは  $N50^{\circ}W-N60^{\circ}W$  の方向のものであつて、その傾斜はほとんど垂直に近い。地質図に示されているように片理の方向は相当変化に富んでいるが、節理の方向は全区域にわたって略々一定している。この節理の方向が何に起因し、何を示すかは現在の所明らかでないが、これに原因して滑動が生ずると思われるような現象はみられず、また節理に沿つた断層も見られない。節理の深さは試錐の結果にも表われておらず、河床以下では不明であるが、この附近の標高  $400m$  附近の箇所でも同様な節理がみられるので、河床以上でも  $100m$  以上の深さを持つと考えられる。

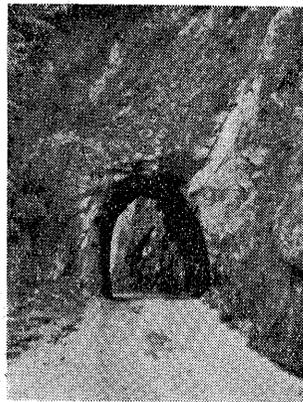
この地域の断層は十方峽(堰堤と遠山口駅の中間の峠)トンネル附近に  $N60^{\circ}E$  の方向で北に  $65^{\circ}$  の傾斜を持つものがみられるほか、堰堤附近に数本の小断層および破碎帯がみられる。十方峽トンネル附近のものは前記の方向、傾斜を持ち、その破碎帯は約  $3m$  の幅で両側の岩石はこの附近に最も広く分布する天龍峽型の花崗岩である。破碎帯の岩石は細片に碎け、粘土化しているが、中にはレンズ状の破碎をまぬかれた部分が残つており、それはほとんど一定の方向にならんでいるのが露頭でみられる。この断層は天龍川の兩岸では確認し得ないが、左岸では破碎帯が認められる。堰堤の西方の水の取入れ口から発電所へのトンネル中は既にコンクリートを巻いてしまつたためみることができないが、その略々中央部に断層と思われる箇所が認められたとのことであつて、これはその方向、位置から考えると十方峽を通るものの延

1. 十方峡附近からみた堰堤建設地全景
2. 発電所への水の取入口工事場
3. 堰堤工事場の左岸全景 (地質図中㊦印)  
堰堤の基部となる部分の岩盤が切りこまれている  
(A) 中央の (B) 部は現在コンクリート打ちを行い  
つつある。
4. 3における (A) の部分を上方からみた所で、a—b  
線が幅 2m 位の切りこみとなつている。手前の白  
い岩石は黒雲母花崗岩で、切りこみの向う側のや  
や黒灰色の部分は黒雲母片岩である。
5. 左岸の基礎の花崗岩。N40°E の方向をむいて寫したもので、前後の方向にみられる節理は非常  
によく発達した N40°E 方向のものを示している。(地質図中㊦印の部)
6. 十方峡のトンネルにみられる N60°E 方向の断層。(地質図中㊦印)
7. 右岸工事場。中央右部の右岸の基部となる切りこみがみえる (地質図中㊦印)。(A) 部は破碎帯  
で a—b は断層。(B) は半花崗岩質の岩で (C) は全地域に広くみられる天龍峡型花崗岩 (角閃石・  
黒雲母・花崗岩)。
8. 右岸基部の切り込み。画面全体が破碎帯である (地質図中㊦印)。
9. 右岸の破碎帯。(A) は黒雲母・花崗岩 (B) はヘレフリンタ状の破碎帯 (地質図中㊦印)。
10. 同上。(A) は黒雲母花崗岩。(B) はヘレフリンタ状の破碎帯。
11. 右岸の断層。(A) は角閃石—黒雲母—花崗岩 (B) はヘレフリンタ状の破碎帯。断層帯はその兩者  
が粘土化したものでできている (地質図中㊦印)。
12. 同上。a, b 共に断層を示す (地質図中㊦印)。
13. 同上。(a—b) が断層 (地質図中㊦印)。
14. 左岸の断層 (地質図中㊦印) (A) は黒雲母花崗岩および黒雲母片岩。(B) は断層帯。

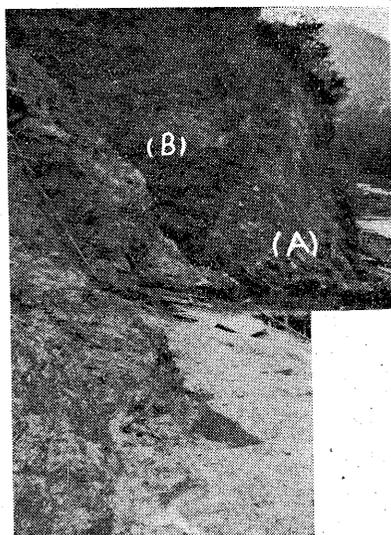
長てはないかと思われる。天龍川右岸の堰堤の基部となる附近はヘレフリタ状の破碎帯でできており、破碎作用を受けた花崗岩や、黒色の岩石が略々流路に沿って露出している。破碎帯の幅は 20~30m であつて岸に近い所は黒雲母花崗と半花崗岩質な岩石で構成されている。破碎帯は岩質的に脆弱である（寫眞No. 7—No. 10参照）。堰堤の中心線から約 50m 下流の右岸接水部に N40°W の方向で 30°~40° 南西に傾斜した断層があつて上記の破碎帯、半花崗岩と、主体の花崗岩とを境している。断層帯は約 20cm で、その間は粘土化した花崗岩と、同じく粘土化した黒色片岩とによつて満たされている（寫眞No. 11—No. 13参照）。この断層は堰堤の下部におよんでいると思われるが、堰堤の中心線に行われた試錐の現在残っている資料では充分明らかに現われていない。左岸にも基部の岩盤を切る小断層がある。すなわち N20°E の方向で 40°—50° 西へ傾斜したものであつて、これも粘土化した幅 10cm 内外の断層帯を持つている（寫眞No. 14参照）。左右兩岸にみられるこれらの断層は、天龍

以上短時日に行つた岩盤の調査の概要を述べたのであるが、地質学的見地からみて、本地域は堰堤建設地として不適当な地点ではない。右岸にみられる破碎帯にセメント注入等適当な処置を行い、また局部的にみられる断層帯にも処置を行えば、良好な建設地の一つといふことができる。
