## 宮崎県綾南川・綾北川ダム地点地質調査報告

河合正虎\*・吉田尚\*・田中啓策\*

宮崎県大淀川の支流、綾南川および綾北川の電源開発計画は、綾南川筋に1貯水池、1発電所、綾北川筋に2貯水池、3発電所を建設し、総合最大出力71,600KWを発電しようとするものである。

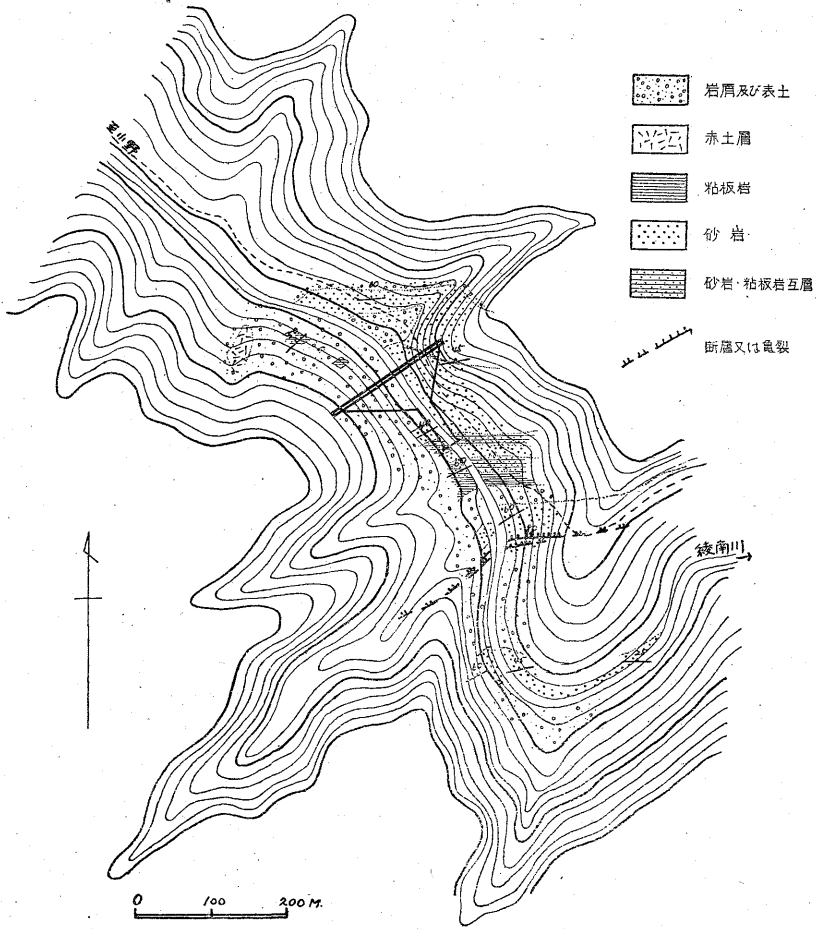
第2図 綾南川第二地点A堰堤地質図

調査地	地点	地質	結論および意見	備考
綾南第二地点	A	左岸はN75°E, 50°NWの塊状砂岩乃至砂質粘板岩から成っている。層理面に直角な節理面が多い。右岸は表土および岩層が斜面に沿って分布し、二、三の露頭の岩石は風化が甚しい。走向は流路方向と斜交し、傾斜方向は上流に向う。約400m下流に断裂帯が見られるがダムに影響はないと思われる。	岩盤状況に難はないが右岸の土かぶりの状況またその下の岩盤をよく調べる必要がある。	右岸側に試掘横坑を入れるのが望ましい。 第2図参照
	B	堅硬な砂岩からなり、よく成層し、2~3m間隔の層理面が発達する。地層の走向は川に斜交し、傾斜は上流方向に向う亀裂は少なく、滑動の危険はない。	岩盤状況良好である。	第3図参照
	C	縞状の粘板岩がこの地点に分布している。川の流路方向に対して地層走向は斜交し、傾斜は北西、上流に向う。堰堤中心点より50m上流に砂岩と粘板岩とを境する南北方向の断層が存在する。	岩盤の性質として適当でなく、また近くの断層については注意を要すると思われる。	同上
綾南第二発電所		走向はN45°Eで、全体として西北傾斜である。砂岩を主とした互層で僅かに小褶曲が見られる。亀裂は少なく破碎化はみられない。しかし鉄管路敷設地に沿って白砂および安山岩層が存在する。これらの岩類が厚く分布するかどうか不明であるが、おそらく岩盤をなしている時代未詳中生層の斜面の上をうすく被っているのであろう。	鉄管路敷設地点に軟弱な白砂層がみられ、どの程度の深さまで分布するかが危惧される。	ボーリング等によつて白砂層の厚さ分布を精査するのを適当とする。
綾南第三およびD		砂岩を主とした互層で、D点是小褶曲を繰返し、亀裂がやや多いがC点は亀裂が少なく、小褶曲もD点に比較すれば少ない。	D点は不可、C点の方が適当である。	
綾北第一	A	甚しく擾乱した粘板岩で亀裂が多い。岩石も多少変質している。	ダム岩盤としては不適當である。	第4図参照
	B	流路方向が地層走向と一致して右岸には5~7mの砂岩が岸壁をなしている。その下位の粘板岩との間には滑動をおこす可能性がある。	不適當と思われる。	第5図参照

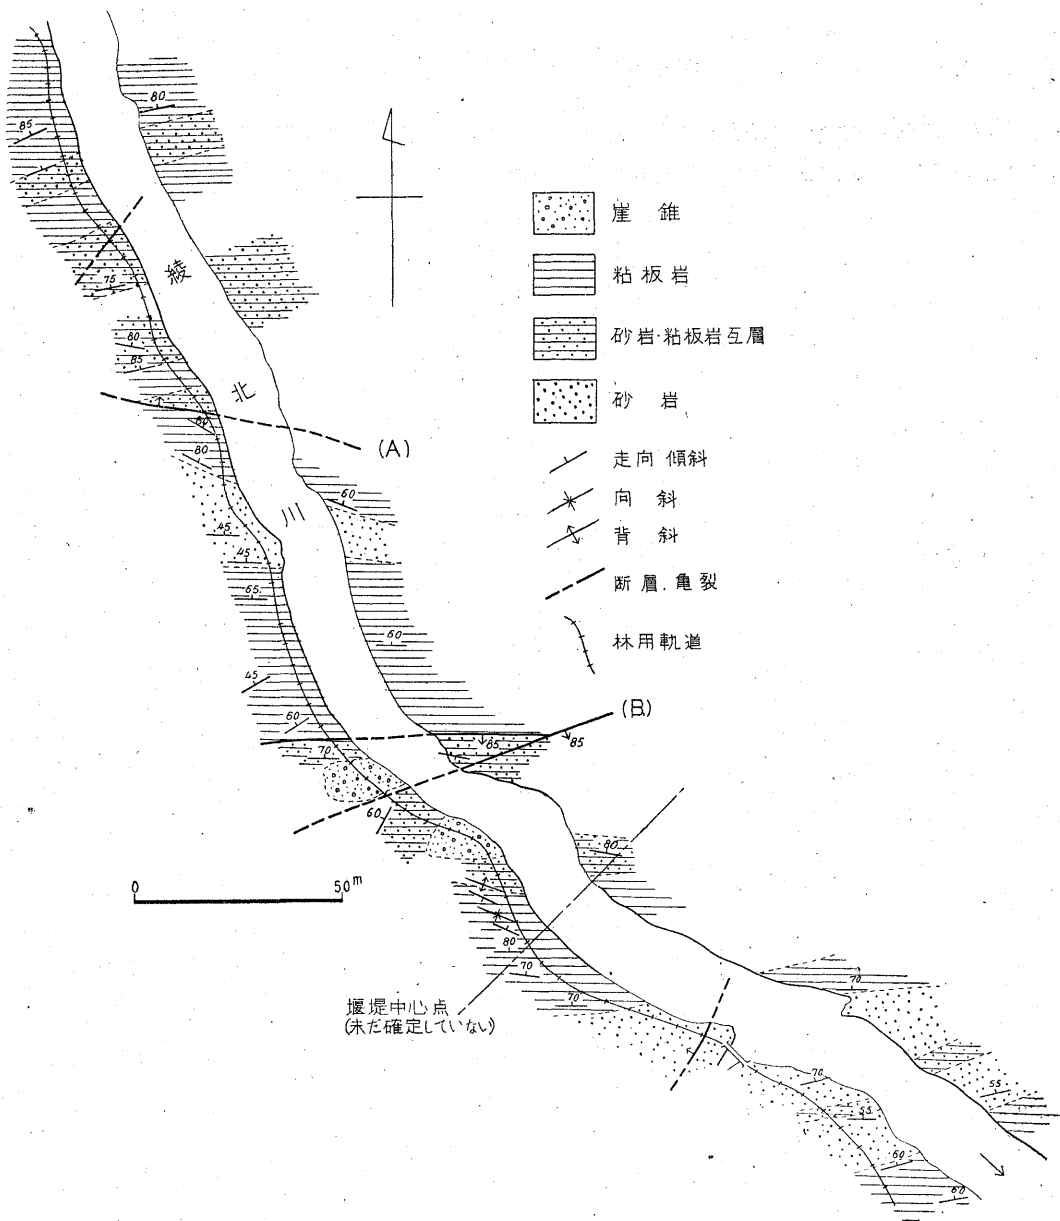
第6図 綾北川ダム第二地点附近地質図

調査地	地質	結論および意見	備考
綾北第二	砂岩, 粘板岩および砂岩, 粘板岩の細互層から成り, N70°E ないし東西走向で傾斜は北に 45°~60° で地層の乱れは余りみられない。ただこの地点の上流 150m の所に千枚岩質粘板岩がある。	砂岩中にはさまれる粘板岩は破碎しているから, この部分はさけて砂岩の部分を選ぶ必要がある。	第6図参照
綾北第三号点	A	砂岩を主としていて, N80°W, 45°NE の走向傾斜で安定した岩盤をもっている。	良好な岩盤であると思われる。
	B	互層部が発達して, この地点よりやや下流では粘板岩が発達してくる。この附近走向の動揺が多く擾乱した地帯である。	この地点は取水ダムであるから特に岩盤を重視する必要はないが A の方が良存である。
水路 墜道	砂岩, 粘板岩および互層部が掘鑿岩盤となっている。粘板岩は破碎化された部分があり, また砂岩も節理の発達した所が多い。また古賀根橋から川中祠にかけて褶曲帯が存在し, 特に竹野から第三発電所位置に到る間は千枚岩質粘板岩で非常に破碎帯となっている。また南水路の川中祠附近特に合地には白砂層および安山岩塊の分布がかなり見られて, この附近における隧道掘鑿に当つては精密な地質調査を行つた方がよい。	岩盤状況は余り良くないから漏水防止のためにマキを厚くした方がよいと思われる。	
綾南第二貯水池区域	白砂と安山岩熔岩類が時代未詳中生層の上に不整合にのつており, 白砂は水によつて崩壊し易く, また安山岩上部の方は垂直な節理がよく発達している。その基盤である時代未詳中生層は東西方向で安定している。	白砂は量が少ないので堆砂には余り影響がないと考えられる。また漏水も綾南川以外の流域に流れ込むのではないからその点も大きな支障ではないと考えられる。

綾北第二は砂岩部は良好である。ただ, 間にはさまつてくる粘板岩をさける必要がある。
