箱 根 大 湧 谷 の 崩 壊 に つ い て

沢 村 孝 之 助*・安 藤 武*

On the Land Destruction at Ōwakudani,

Hakone

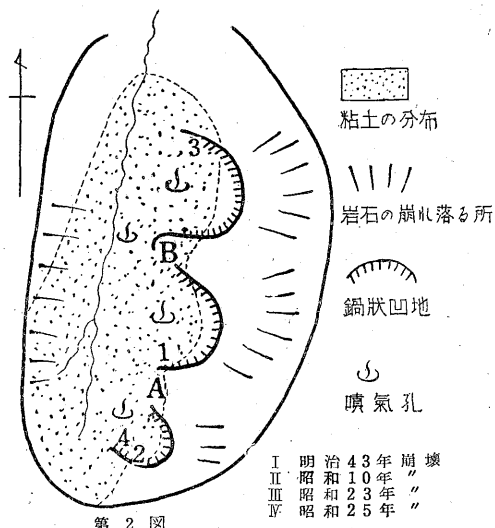
第1図 地質図 (地形図は地理調査所版)

する状況は附図に示した。これを詳しくみると、粘土中に赤褐色岩片の残存する場合がしばしばあり、また図版に示したように、大湧谷の谷頭や、明治43年崩壊の跡には、赤褐色岩が層状をなして粘土中に挟まり、あたかも両者の互層する状況がみられる。これは熔岩が火山碎屑物に比べて変質し難いためであつて、例えば大湧谷の東の早雲山の谷でも、谷底の熔岩は赤褐色岩であるが、その上にある火山碎屑物は著しく粘土化している。大湧谷では、地質図に示したとおり、厚く熔岩と火山碎屑物との互層が発達し、その下部は粘土化し、その上部は赤褐色岩であつて、その境に両者の互層状を呈する部分がある。これらの岩層は神山山頂を中心として四方に傾いて分布するので、大湧谷ではほぼ真北に40°の傾きを持つている。これに対して、谷の向きは斜めに北東に向つている結果、岩層は谷の西側では山に突込み、東側では谷底に傾き下る分布をする。

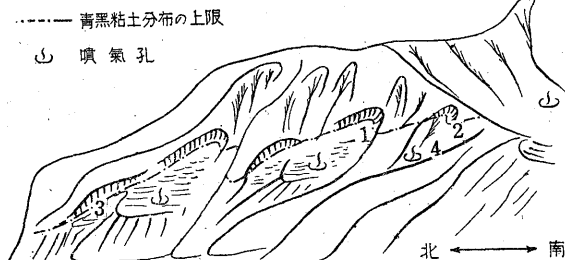
と引続いて大湧谷では崩壊が生じているが、これらはいずれも谷の東側の粘土化した地帯内に起つている。

I	明治 43 年	崩壊	III	昭和 23 年	崩壊
II	昭和 10 年	"	IV	昭和 25 年	"

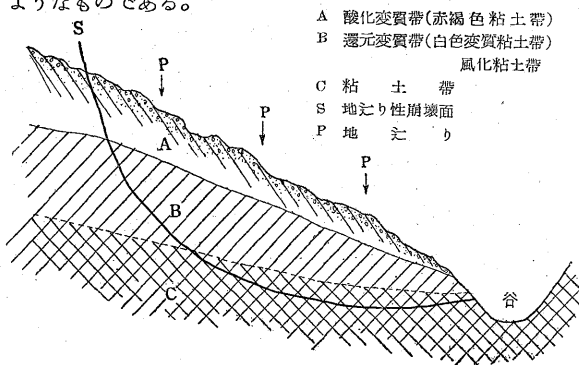
第 5 図 地切り性崩壊地の模式断面図

凹地と凹地の間に存在する尾根は粘土よりなつてはいるが、それはもはや新鮮なものではなく、変質帯における風化ともいえるような地下水の影響を著しく受けている。この風化粘土帯は常に可動性の水を含む傾向を有し、降雨に際しては容易に多量の水を吸蔵する。このことが地沁り崩壊の根本的原因であり、その状況を第 5 図に示した。

酸化変質帯 (A) は残存された硫化鉄等の分解酸化による水酸化鉄を含み赤褐色を呈する帯であり、土壌化され上層部には熔岩の崩落による安山岩礫を混じ、なお植生をも見ることができる。この帯では特に水の出入が容易であり、降雨時には多量の水を吸蔵する。

還元変質帯 (B) の存在は硫黄地帯特有のものであり、変質帯内における硫黄作用と関連している。粘土は優白色を帯びる傾向が強く、白色粘土化帯をなしている。

酸化変質帯と還元変質帯との境はほぼ明瞭であるが、還元変質帯と未変質帯との境は実際に境を引きうるほど明瞭でなく、漸移関係にあることも多いが、両帯の粘土は緻密度に差異をきたしており、水の含まれる量およびその状態に差異が認められる。なお白色粘土帯と著しい青黒粘土帯とが比較的明瞭な境をなしてはばこの両者の境に相当しているようなこともある。要するに硫黄変質帯における地切り性崩壊は侵蝕される谷の側面に発生するもので、上記したような粘土の物理化学的性質が変化して行くことに基因している。肉眼的には硫化鉄の含存状態が1つの示唆になつており、白色粘土と青黒粘土との境もほぼ切り面の存在として注意されるべきで

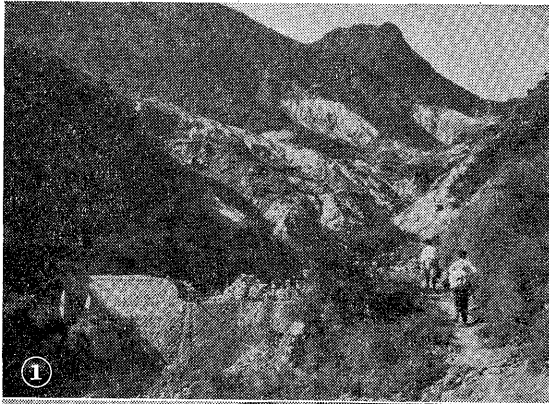
第1図版 大湧谷全景
(荒廢地入口から冠ヶ嶽(神山)を望む)

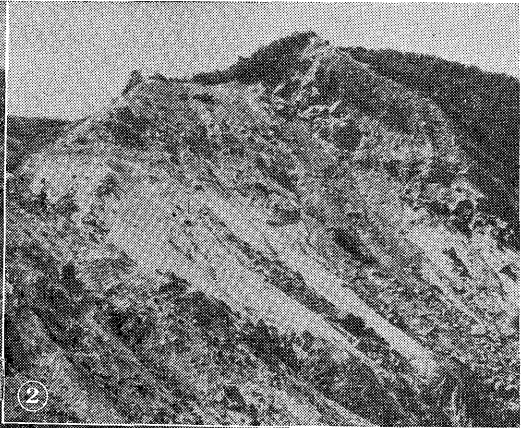
第2図版
大湧谷の谷頭

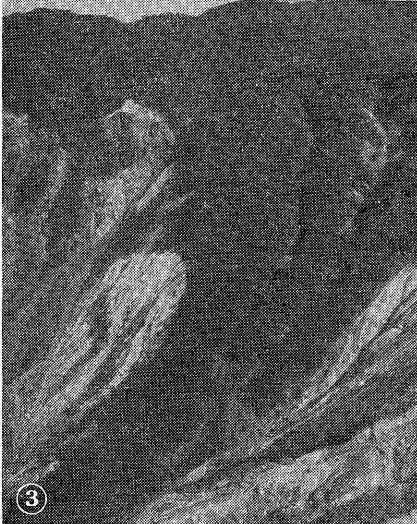
第3図版
東側の尾根(4)地這り
性崩壊の危険地、左は明治
43年崩壊の跡
(西側高処から撮る)

大湧谷荒廃地の東側斜面には、現在なお地這り性崩壊の危険地(写真に示したような)が認められる。崩壊の時期は明らかにされえないが、崩壊を決定する降雨あるいは谷部の侵蝕等のような刺戟が加わつた場合にはこの尾根に相当する部分が近い将来崩壊して行くであろう。しかも初めには地這り性崩壊として、岩石の崩落以上に一時的には危険な崩壊を行つて谷に流出されるものと考えられる。

なお、尾根の1つには現在地表部に大きな罅裂を生じているため、刺戟され易く、地形と関連して多少複雑化して行くことも考えられる。

なお災害対策として一言したいことは、この末期的荒廃状態において崩壊を喰い止めることは不可能に近いものと考えられる。しかし崩壊の規模をある程度少なくし、また土砂石礫の流出を著しく防止することは可能である。変質帯の災害対策は著しく困難なものであることは明らかであるが、堰堤の崩壊等が起ることのないように地形・地質状態を考慮するとともに階段状に堰堤を下から可能な限り多数築造して行くことが望ましい。

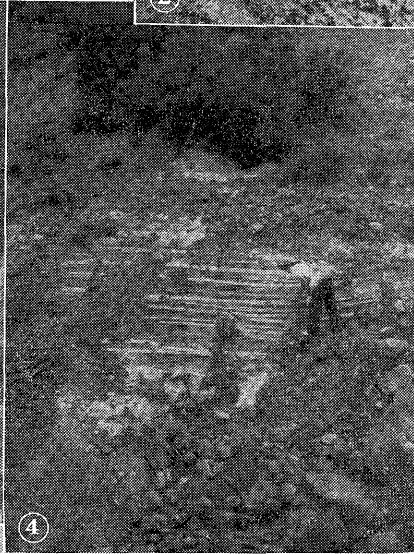
は硫化鉄を含んで青黒色を帯びる粘土となっている。これらの粘土は水分を含んで多少の可塑性を帯び、これに対して粘土化する途中の岩石は罅裂に富み水を通し易く、また容易に小岩塊に分離する。このような変質作用は、大湧谷では、その谷の頭に存在する湖成層の状況からみて、既に過去にその最盛期を終つたものと考えられる。この湖成層は主として変質した粘土の再積したもので、細かな層理を呈して、直接粘土化した基盤を覆うている(第4図)。その上部には炭質物とともに新鮮な安山岩礫を含み、その近くに硫気孔が存在したにもかかわらず、変質をほとんど蒙らぬことを示している。この湖成層はその位置から、神山の大爆發により大湧谷西方の広い地域が平坦化して現われた湖水に堆積したもので、大湧谷が現在のような峡谷となる前に生じたと考えられる。大湧谷では、現在谷底に粘土が分布し、その周辺に粘土化する途中の赤褐色を呈する岩石の存在

第4図版
湖成層

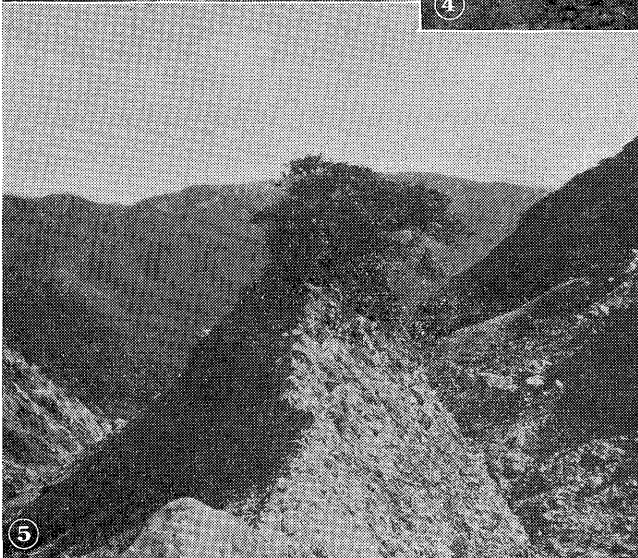
第5図版

大湧谷の谷底に押し出された崩壊含礫土の残存

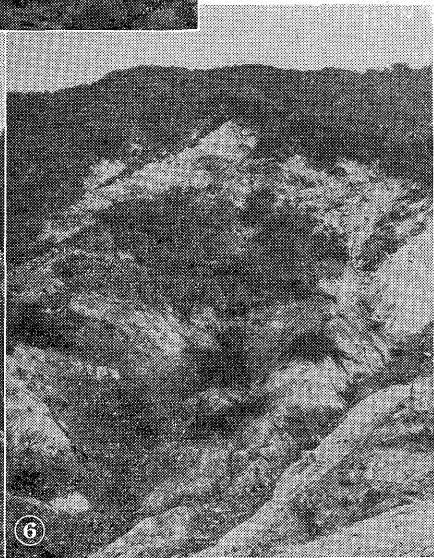
第6図版

昭和10年崩壊地(奥の崖より手前)の裾に生じた昭和25年崩壊(樹木が倒壊している)
