和歌山縣日高川水系電源ダム予定地点地質調査報告

Geological Notes on Dam Sites along the River Hidaka, Wakayama Prefecture

Construction of three dams for hydroelectric power-plant is projected along the river course at Tsubayama, Hiroibara and Oguma. The author visited the three dam sites to inspect landscapes, rocks, geologic structures, weathering processes etc. and he concluded that every sites of all is suitable for the construction of a gravity dam from the civil engineering point of view on geology.

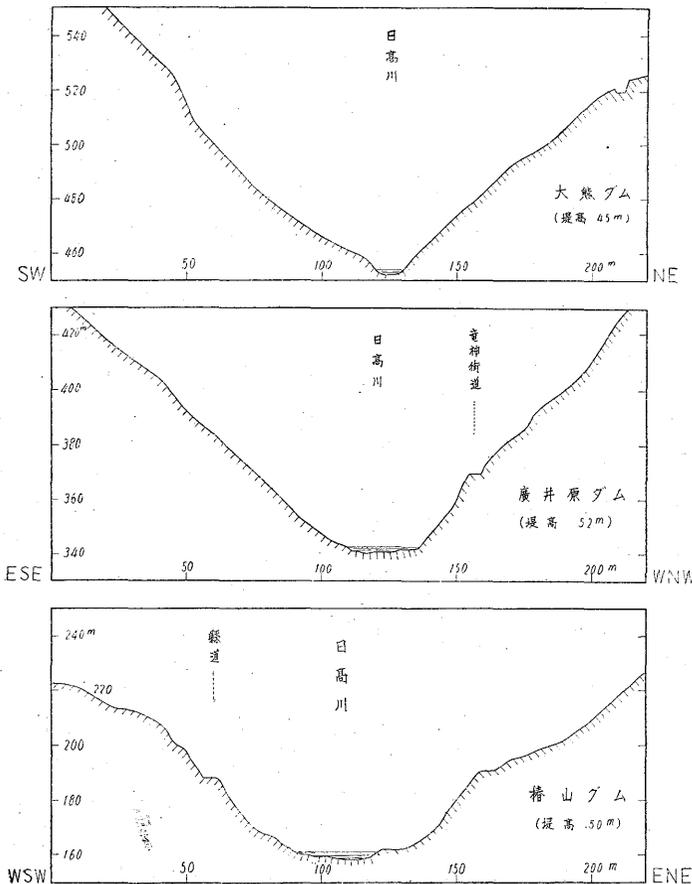
第2図 椿山・廣井原・大熊ダム地点の谷型図

今回調査した3地点とも、上に述べたようなメアンダーの著しい箇所に対応している。したがつてダムを構築する中心線において谷地形を視ると、メアンダーのために片側の稜線までの高さが大きく、反対側の稜線までの高さは低く、つまり非対称の谷型を示すものばかりであつた。これを図示すれば、第2図のごとくである。

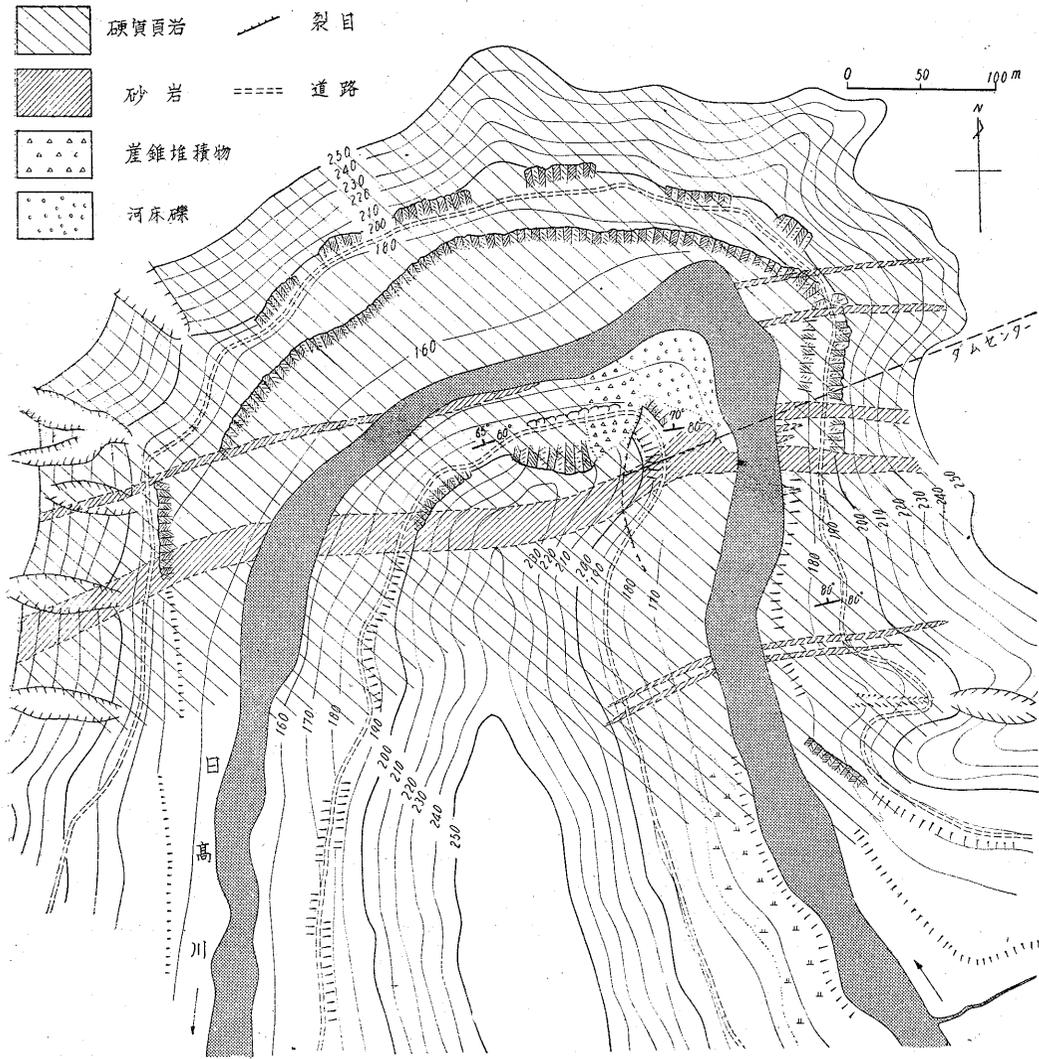
第3図 椿山ダム

地質 ダムの中心線は日高川が北流より西流に向きを変える箇所⁸⁾に該当し、こゝに丁度珪質堅硬な砂岩の帯(幅員 15~20 m)が東西に走っている。この附近の地層の走向は $N 80^\circ E$ を示し、北に $65\sim 75^\circ$ 急傾斜している。その他さらに細い砂岩の帯が数条は同じ走向で走っている。これら砂岩は外観は白色であるが、砕いてみると青味を帯びた灰色で、硬さは珪岩位に相当する。これら数条の砂岩以外は、珪質の頁岩層が卓越し、色はやゝ黒褐色を呈し、風化部分はチョコレート色を帯びてくる。粒度のやゝ粗いシルト岩と細粒の泥岩とに分級できるが、第3図には一括して頁岩として示した。これら砂岩および頁岩は互いに整合の關係にあつて、走向・傾斜は相等しい。

県道を西に廻つた処に、崖錐が道路の 25 m 位上方より河床にまで懸垂しているが、余り厚さはないようであつた。その少し手前、頁岩層中に2条の裂目 (crack) が認められ、おのおの幅員は 5~7 cm あり、割れ具合は新鮮で、充填物は見られなかつた。この裂目の走向は $N 10^\circ E$ を示し、南に廻つた道路上にも顔を出しているごとく見受けられた。筆者はこの裂目の新鮮さとほとんど垂直に近い立ち方とから判断して、その成因を日高川の下刻(縦侵蝕)による河岸の崩壊部分の背面にできたものらしいと考えている。さらに道路下を剝土して、河床まで追跡し、傾き具合・規模などを究明することはダムの安定のため、また漏水予防のため、是非とも必要である。もしセメント注入によりこの裂目の完封が技術的に可能ならば、なんら心配することはないが、さもない場合にはこの裂目の所まで岩盤を削り取るか、またはダムセンターを少し下流に移したらよい。

支持力・風化状況・漏水その他 ダムセンターの基盤はすでに述べたように非常に硬い緻密な岩石よりなるから、重力ダムに充分耐えうる支持力があり、また走向・傾斜も滑動に対して最も抵抗力を有するような配置となつている。

岩石の風化状況に関しては、泥岩がやゝ風化しているが、道路から山脚の稜線を望んだ処では、1~2 m の風化土壌(カブリ)があるように見受けられた。多分深層風化が生じているようなことはないと思う。シルト岩はなお一層風化に抵抗する力があり、砂岩は最も風化に耐える。ダムセンターの少し上流に黒色泥岩が流紋岩円礫を含む礫岩に移行する部分があつたが、幅もなく延長もな

ダムセンターの河床部分には、岩盤が露出していて、少し下流に下れば、砂礫の溜った所がある。これも厚さが薄いようであり、多数の試錐により基盤の深さを調査するような必要もない。ダムの両翼に当る谷壁の部分は丁度抵抗性のある砂岩が露出していて、特に右岸は懸崖をなし、剥取りを要する部分もない位である。

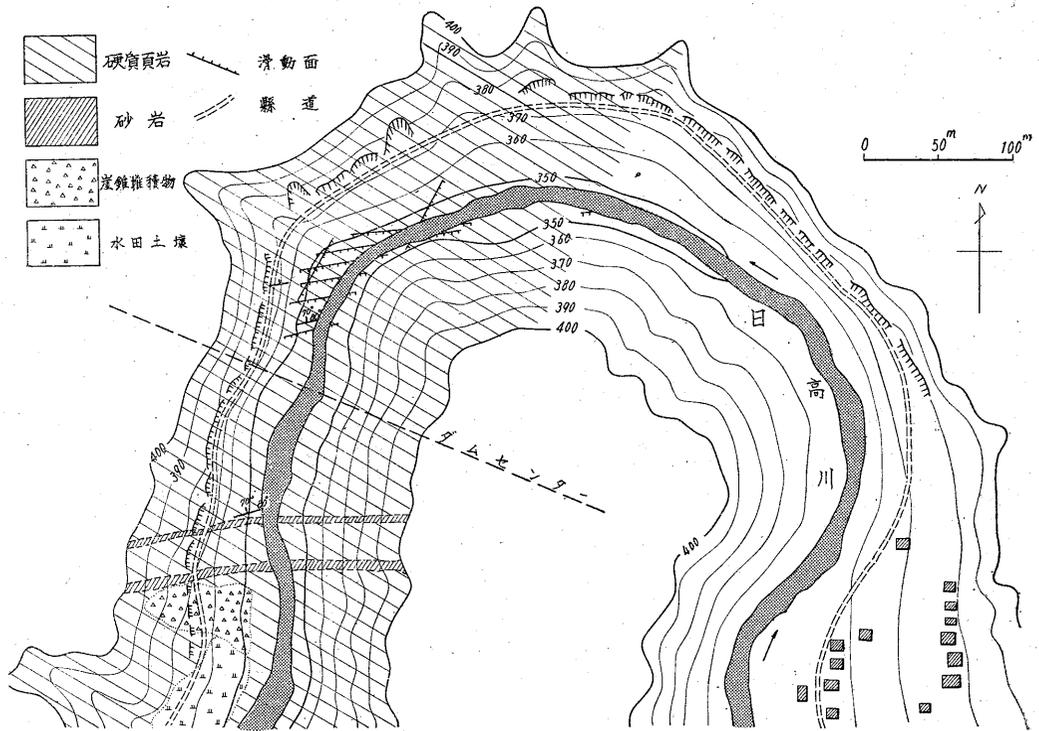
第4図 廣井原ダム

地質 ダム地点附近は前の棒山と同じような珪質の硬い黝色の頁岩よりなり、砂岩の薄層を頻繁に挟み、走向はおよそ東西 $N 80^{\circ}E$ で、北に $70 \sim 80^{\circ}$ 急傾斜している。

ダムセンターの上流右岸のベンチ状の岩盤を踏査したところ、110mの距離の間に8本の微小な断層が見られ、いずれも鏡肌 (slicken side) が明瞭に認められた。落差はどれも1m以内のものであるが、それでもそのために附近の地層の走向・傾斜は無秩序に擾乱していた。これら8本の内6本は $N 75 \sim 80^{\circ}E$ の走向を示し、残りの2本は $N 30^{\circ}E$ を示し、断層面の傾角は $25 \sim 70^{\circ}$ でいろいろであつた。しかしこれら微小断層のうち、県道の側面の露頭にまで追跡できるものは、僅かに1本しか認められなかつた。対岸の露岩には、これらの小断層は大抵追跡できたので、第4図にはこれらを記入しておいた。

支持力・漏水・風化状況その他 前述8本の微小断層のうち、 $N 30^{\circ}E$ の走向を有する2条の断層の南西延長は、ダムセンターに交叉することになるが、落差がきわめて僅かであるから、余り大した影響はあるまい。増水のため残念ながら近接できなかつたので、やむを得ないけれども、この種の地層の「揉め」はたとえ存在したにせよ、重力ダムにして50m内外の高さのものならば、支

持力に対して影響を及ぼすことはあるまい。たゞ漏水に対する処置に予め留意しておく必要がある。

ダムセンター附近はV字型の谷をなし、ほとんど直接岩盤を切つて流路が開けているから、堆積物など無視してもよく、ほとんど試錐を行う必要もない位である。ダム両翼の状況は、左岸も右岸も風化土層の被りはきわめて薄いように見られたが工事に先立つて剝土作業を行う必要はあると思う。

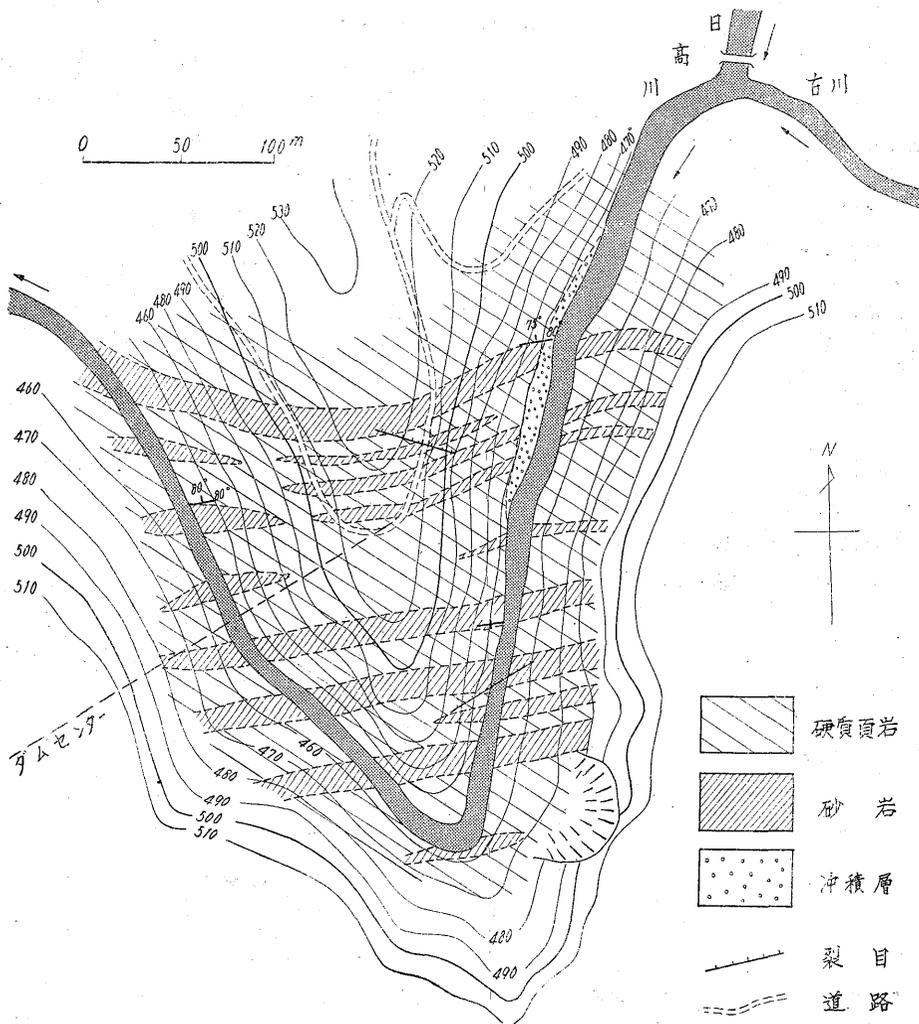
第 5 図 大観ダム

地質 こゝも上部日高川統に属する黝色の頁岩と青味を帯びた白色砂岩の互層よりなり、双方とも珪質で頗る堅く、侵蝕に対する抵抗性が著しい。一般走向は $N 70 \sim 85^{\circ}E$ で、北に急傾斜 (80° 内外) していることは、前記 2 地点と変わらない。ダム地点は大体頁岩よりなり、砂岩層がダムセンターに対して斜めによぎることになるがこの地点では断層や地層などの擾乱は見当らない。ダムの高さ (=45 m) からいえば、ほぼ県道の通過する水準の所まで、ダムの片翼が来るわけである。

河道の急曲部のやゝ北方の水面近くに、頁岩の中に裂目 (crack) があり、 $N 60^{\circ}E$ で直立している。もう 1 つ県道の急曲部にも頁岩中に裂目が見られ、 $N 65^{\circ}W$ で同

じく直立している。走向からいつて両者ともダムセンターを外れるから、ほとんど影響はないように思う。

支持力・漏水・風化状況・堆砂その他 こゝの岩石も硬いから重力ダムに対しては充分の支持力があり、裂目断層などもダム築造に影響を及ぼすものはない。

ダムセンターの附近は新鮮な岩石が直接に露出し、ダム底工事のために掘下げる量は僅少であろう。ダム両翼部分も風化物の被りは薄い。たゞ右岸の山脚 (県道が鉢巻状に取巻いている丘) 部分の稜線の標高が、堤高に対して余り高くないから、この部分の深層風化の有無をさらに電探・試錐などで一応調べておく要があろう。
