神通川水系小鳥川ダム予定地点地質調査報告

Geological Notes on Dam Sites along the River Odori, Gifu Prefecture

It has been projected that the three dams for hydro-electric power-plant will be constructed at the dam sites of Hō (Shimo-Odori), Funabara (Naka-Odori) and Mitsudani (Kami-Odori) along the River Odori, one of the upper tributaries of the River Jintsū.

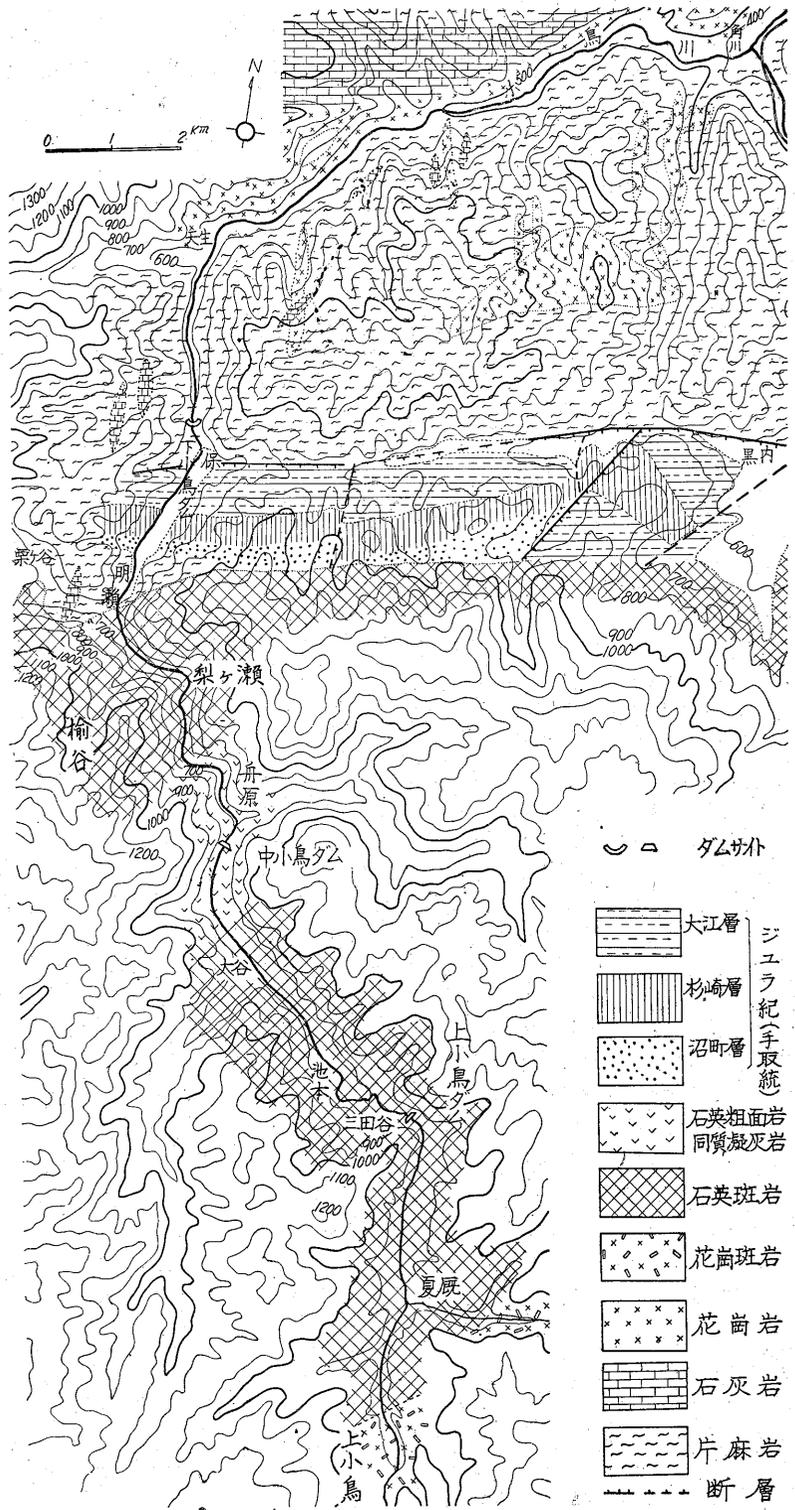
第2図 小鳥川流域地質要図

湛水区域はすでに地質概要の項で述べた保盆地に相当し、大体において手取統が露出する所である(第 2 図参照)。砂岩・礫岩・泥岩・黒色頁岩などからなるが、中生代のものであるだけに固結度が高く、湛水してから沿岸部に著しい山崩れを惹き起す懸念は少ないであろう。たゞ黒色頁岩は風化して滑り易くなる傾向がある。

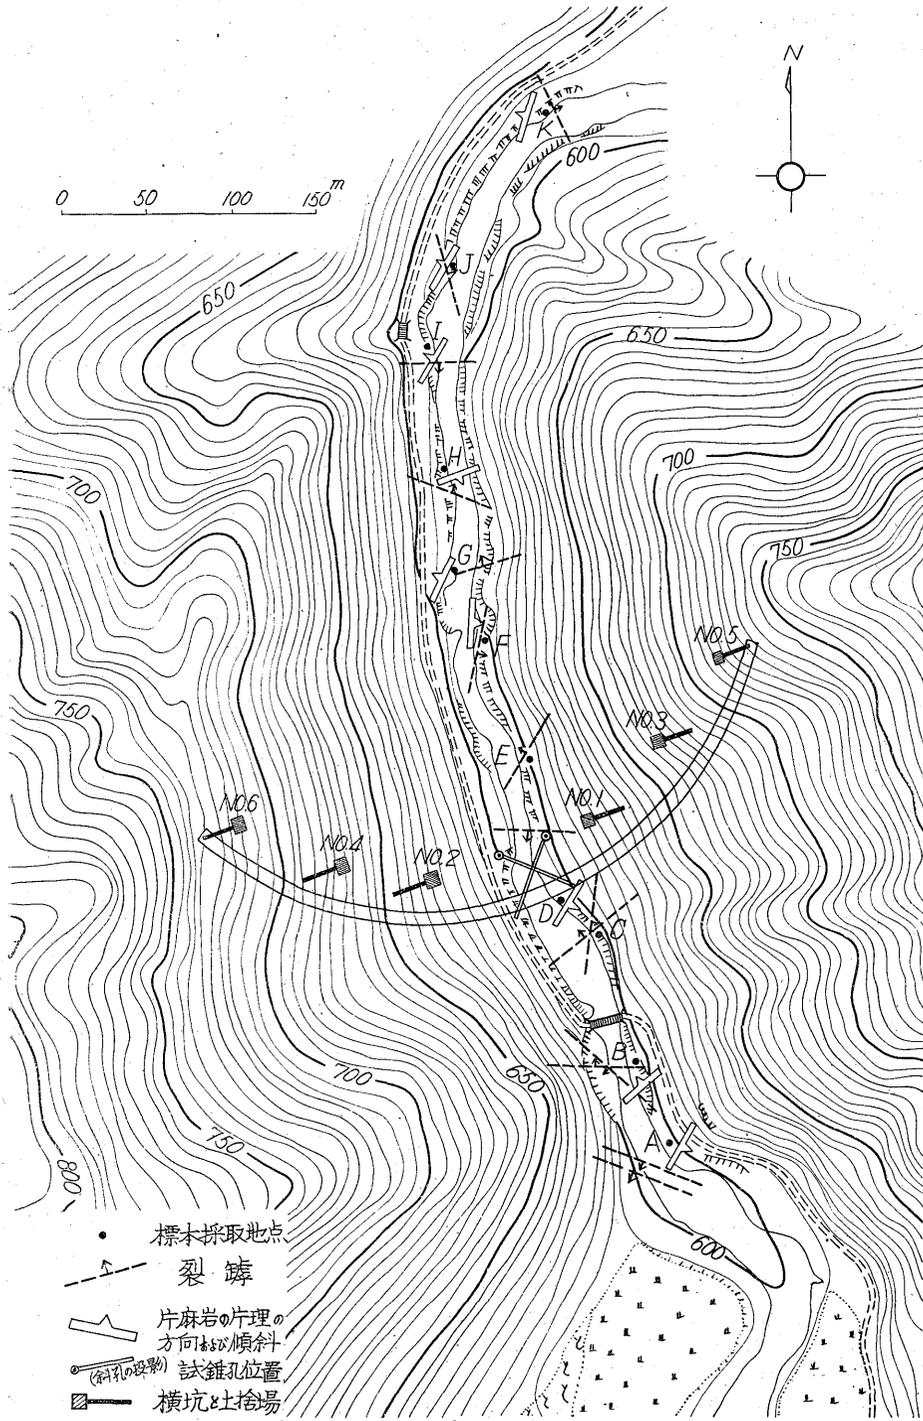
第3図 下小鳥アーチダム予定地点調査要図

閃緑岩質の黝色岩と花崗岩質の白色岩との境界に着目して、片理の走向・傾斜を測定し、第3図中に示した。すなわちこの地区ではN30°Eの一般走向をもち、N5°EからN55°Eまでの「振れ」がみられる。傾斜はあまり明瞭とはいえないが、東または西に傾き、片理に基づいて花崗岩系の片麻岩を追跡すると、丁度アーチダムの下敷にあたる区間では、緩やかに白色岩帯が下方に撓曲(down warping)しているらしいことがうかがえる。また第3図中に示した岩盤中の裂隙と片理の方向とは、なんらかの関係があるもののようにみえる。

このアーチダムの下敷の区間で、河床に存在する3条の裂隙はいずれも小規模のもので、工事の際にほとんど支障をきたすような懸念はないと考える。なお、破碎帯を伴うような大規模の断層はこの流路区間には見当らなかった。

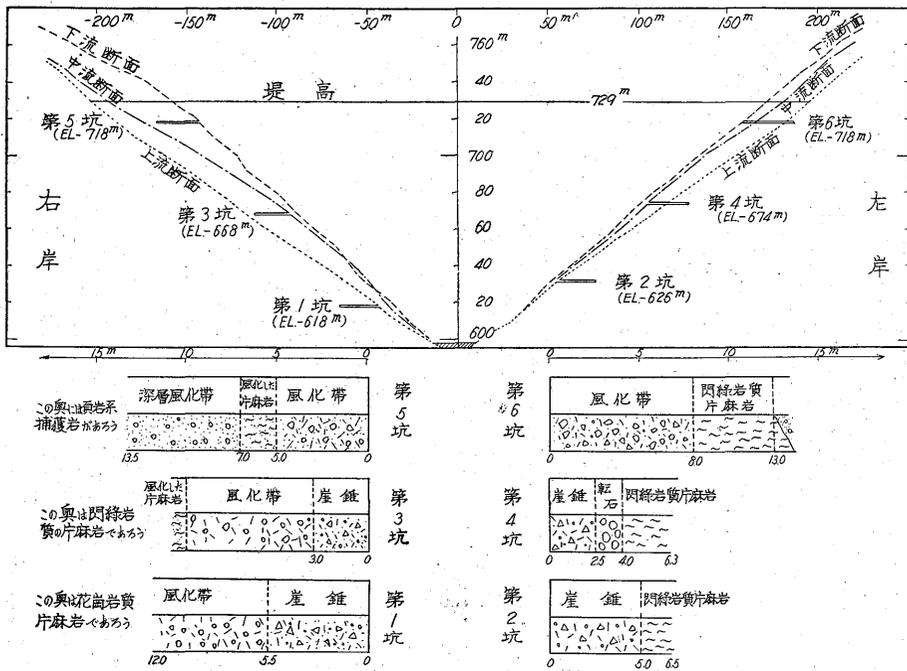
第4図 アーチダム地点谷型図と横坑断面図

ダム地点の横断図を描き、これに6本の横坑の位置を記入し、横坑内の岩質の変化状況を模式図化して第4図中に示した(昭和29.10.21現在)。

左岸 最上坑(第6坑)・中坑(第4坑)・最下坑(第2坑)の各坑は、いずれも4~8mの崖錐・転石または第1次風化帯註2)を隔てて地山にあたっており、地山の岩

質は3坑とも閃緑岩質の片麻岩であり、節理に富み、多少風化して第2次風化帯²⁾を形成しているから、もう少し掘進すれば、新鮮な硬岩にあたると考えられる。この種の岩石は、未風化ならば、支持力は充分あると考えら

れる。第6坑はアルコースサンド状の風化層の延長がやゝ長いので、20mを越えても硬岩の現われるのを確かめる必要がある。

錐または風化土層(第1次風化帯)を隔てて地山にあたつているが、この地山は節理が多く、未だ第2次風化帯に属しているから、さらに掘進して硬岩の出現を確かめる必要がある。地山の岩質は中坑では閃緑岩質の片麻岩、最下坑では花崗岩質の片麻岩である。なお中坑はやゝ大きな割れ目に沿つて掘つているようで、かつ10mの奥では、右側は硬岩、左側は風化岩となつているから注意を要する。最上坑(第5坑)は5m進んで一たん地山(直径2mの転石?)にあたり、その奥はふたゝびザクザクの風化帯となる。この岩質は頁岩系の捕獲岩であり、天盤の土盛りもやゝ薄くて、縦の節理を通して地表水が滲透し、深層風化の状態を呈しているので、地盤としてはあまり良くないようである。もし20mまで掘進しても硬岩にあたらないようであれば、横坑の地並みを5~10m下げて再度掘進してみる必要がある。

左右両谷壁の横坑調査の結果では、左岸の方が岩質が優り、右岸は風化層が厚い。したがつて工事に際しては岩盤の削取り量は、地形図上でかりに割出した量に較べて非常に多くなる予想である。

上・中・下の3坑の地並における比較をすれば、上坑地並(718m)は最も風化帯の長さが長く、中坑地並(668~674m)は風化帯が短かく、硬岩の出現が早い。下坑地並(618~626m)は風化帯のほかには崖錐の厚さも加わるので、掘鑿量は割合に多いものとみられる。

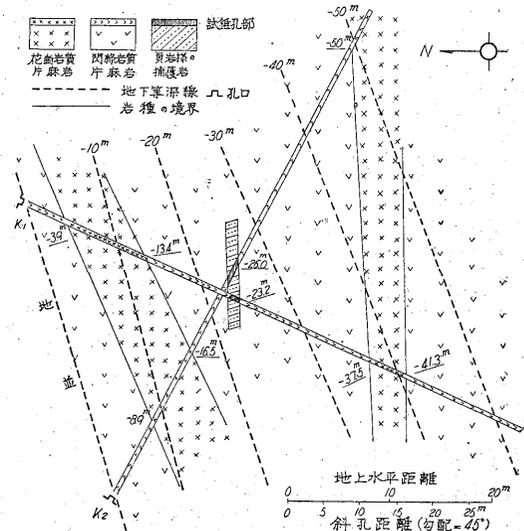
第5図 試錐成果平面投影図

筆者の踏査当時、小鳥川の流路とアーチダム予定線との交点からやゝ北寄りの兩岸において、2地点(第3回)での試錐作業が行われていた。この試錐孔は45°の傾斜掘で、上流へ向かつてそれぞれ反対側の岸を狙い、傾斜孔の地表投影がほぼ直交するように掘られていた。11月17日までに得られたコアを点検し、柱状図を地表に投影して第5図を作製した。

片麻岩の岩盤であり、それより 7~8m の厚さの花崗岩質の片麻岩が介在し、ふたゝび閃緑岩質片麻岩となり、その厚さは 25~35m に達する。その中間に厚さ未詳(3~4m 以下)の頁岩様の捕獲岩が、孔口の地並から 21~26m の水準の所に介在する。40m 以深にやゝ白つばい石英閃緑岩質の片麻岩がさらに介在するようである。

斜孔は延長 75m で掘止めされたから、これを垂直に換算すると約 53m 余である。作業日誌の記録には小規模の亀裂が多く、漏水の多い箇所が 10 回ばかり報告されており、これを第 5 図と照合してみると、岩質の変化する所には必ず亀裂帯がくるものようである。しかしこれらの亀裂帯もセメント注入で大抵克服されているところから、ダム建設の際にも亀裂はセメント注入で大抵解決がつくのではないかと考えられる。

岩盤の耐圧強度は著しく大きいにもかかわらず(土木研究所での試験結果 1,780 kg/cm²)、上述の亀裂の存在からみて、ダム地点全体として考える場合に、支持力を大分割引しなければならぬであろう。片麻岩地域における高堰堤の築造において、この亀裂の密度に関しては研究の余地が残されている。

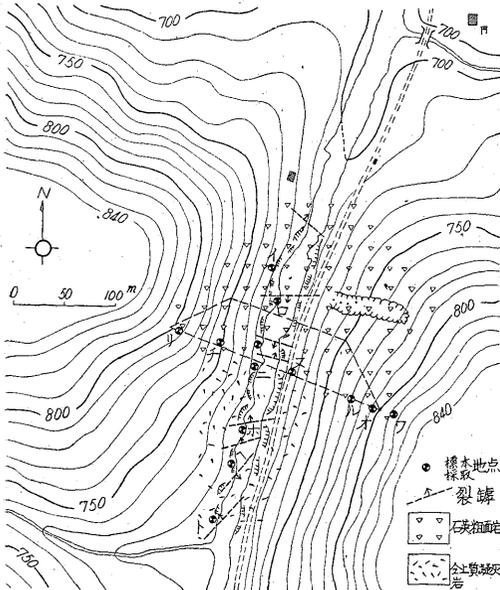
第6図 中小鳥ダム地点地質要図

50°), ダム予定地としては必ずしも悪いとはいえない。たゞ左岸斜面の予定センターより上流200mに凹谷が刻まれているのと、同斜面の下流側が標高が下るので、あまり大規模なダム築造には適しない。また右岸斜面の予定センター附近に小さな急流(水無し)があり、これを通じて風化が進行していることが予想され、側翼部の脆弱性が懸念される。

この地点の岩質は、石英斑岩というよりはむしろ石英粗面岩と称すべきもので、一般に玻璃質で明瞭な流状構造(flow structure)がみられ、さらに濃緑色の凝灰岩質岩が予定センターの上流部に露出する。裂隙がよく発達し、岩石の風化状態はかなり進んでおり、どこにダムセンターを選ぶにせよ、相当に深く切り取りを行わねばならないと思われた。この新鮮な岩盤の耐圧強度は下小鳥地点より劣り、土木研究所の依頼試験結果は1,250 kg/cm²であつた。

右岸斜面 河床から10mまでは懸崖をなして岩肌を露出するが、風化が著しく、黄褐色ないし緑色を呈している。10~60mまでは、土被り10~20cmで、風化程度は中位である。60m以上になると、土被りは多少厚さを増し、80~100mでは土被り30cmに達し、風化状況は一段と著しくなる。このような土被りの状況では、新鮮な岩体にあたるためには、掘鑿深度はおそらく20m以上に達するのではないかと考える。

右岸の予定センターから45m下流に、地形の項で述べたように急流(水無し)があり、この沢は雨天には滝となつて水が流下するらしく、平素でも湿潤状態が保たれ周辺の岩盤は他の場所よりも強く風化を受けているらしい。この急流は、河中にみた南傾80°の裂隙の延長線にあり、河中での観察では、裂隙の間隙は0.3~0.4m位に達していた。この線に沿つて天然水は深部にまで滲透し、相当に烈しく風化霽乱していることが予想される。この裂隙は南傾斜であつて、下方への延長は丁度ダム直下にくるから、この点から現在の予定位置はダム地点としては不適當と判定される。

左岸斜面 河床から10~60mまでの斜面は土被り20cm位で露岩・転石があり、60~80mまでは土被り10cm以下である。80m以上は土被りがやゝ厚くなり30~60cmに達する。露岩は一般に風化が進んでいて、ぼろぼろな触感を与え、新鮮な岩体に達するにはやはり15~20m以上掘らなければならぬ。しかも凝灰岩質の部分もあるから幾分多孔性なるをまぬかれず、よほどよく岩質を吟味しなければならない⁹⁾。皮相的な観察ながら、風化地緩が甚だしく、良好な状態ではないとみられた。

中小島地点には95mの重力ダムが予定されているが、この箇所は石英粗面岩および同質の凝灰岩からなり風化が相当に進んでいるうえ割れ目の頻度も著しいので、あまり良好な地点ではない。したがってこの地点でのダム建設は見合わせた方がよい。

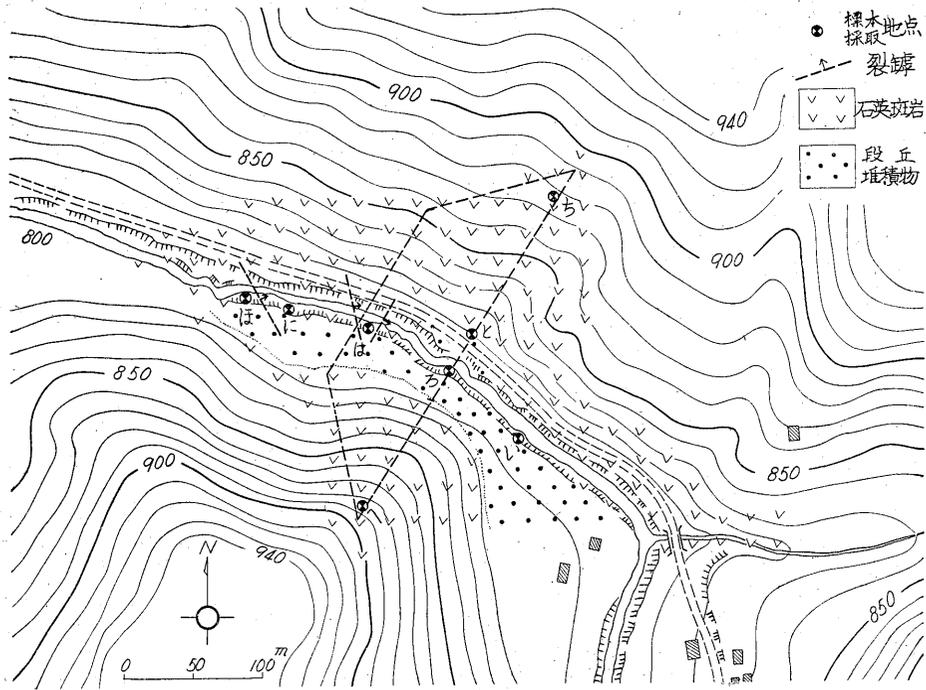
第7図 上小鳥ダム地点地質要図

腹(勾配30~40°)に移行するが、左岸の斜面は、南西方から延びてきた山脚の尖端部を直角に截断したような斜面(terminal facet, 勾配40~47°)であり、したがってダムを築造する側翼部としては、やゝ幅員が不足である。

この地点は石英斑岩から構成されている。この石英斑岩は緻密・堅硬であつて、灰色の色調を有し、風化はほとんど進行しておらず、河床に露出している部分もきわめて新鮮な岩石であつて、耐圧強度は $2,930 \text{ kg/cm}^2$ を示し、支持力・不透水性・耐久性のいずれも具えている。裂隙も中小鳥のダム地点に較べて遙かに少なく、かつ小規模であり、問題となるような危険性のある弱線はない。

左岸斜面 0~10 m は露岩で、10~50 m までは土被り薄く、転石を認める。50~90 m は土被り 15 cm 位、90~100 m 附近は風化がやゝ進んでいて、100 m を越えると土被りは 30 cm 以上となり、勾配も緩やかとなる。

右岸斜面 0~10 m は露岩、10~50 m までは転石は稀で土被り 10 cm 位、50~80 m になると土被りは約 20 cm に達し、80~100 m では風化が顕著となり、石英斑岩は粘土化して白っぽくなってくる。転石も多くなり土被りも 30 cm を越す。

両斜面の状況では、大体風化帯の厚さは 10 m 内外とみられ、岩盤の掘鑿深度は意外に少なくて済みそうである。

この地点は前述のように岩盤が非常に硬く、安定していて、風化も進行しておらず、かつ裂隙も少なく、ダム築造にはきわめて良好な箇所と考える。段丘があるために堤体が大きくなるが、側翼部の削取部分が比較的少なくて済みそうなので、コンクリート量もさして大量にはならないであろう。なお段丘面上の堆積物は薄いようであるけれども、一応簡単な試鑿を行つて、事前にその厚さを調べておくことが必要である。
