# 島根県・広島県江川流域の治山・治水に関する調査報告

#### 渡 辺 和 衡\*

Report on the Land Conservancy and River Improvements from the Applied Geological Points of View for the Multiple Purpose Development Area of Gō River Basin, Extending over Two Prefectures, Hiroshima and Shimane

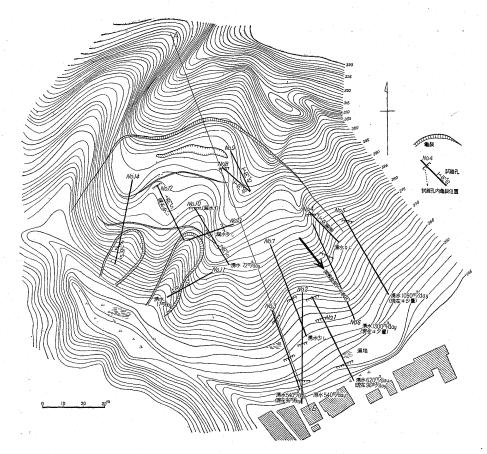
第9図 広島県双三郡君田村石原地すべり崩壊地実測図 (平面)

双三郡君田村石原の地すべり 崩壊地は、約20年前の 暴風雨の際その徴候が現われたといわれている。第4図 による沈降地帯の説明はすでになされたが、直接の証明 は困難で実証されてはいない。大正8年の地震もこの附 近に震源があつたといわれている。 最近は昭和27年6 ~7月頃の豪雨によつて、亀裂の度がだんだんひどくな つてきたので、昭和30年、31年と対策工事が実施され たのである。第9図として500分の1実測平面図を示し、 第10図としてA-B方向の断面図を示しておく。対策工 事実施の際、20本の試錐を種々の方向に実施して、水抜 きと同時に裂罅状態の調査を行なつていて、非常に貴重 な資料であつた。実施後地質の立場からみて試錐位置と ついていま少しという惜しい地点を見逃していることは、 残念である。しかしなんとかこれをつなぎあわせたもの が第10図の断面図中に示してある。地層の傾斜や走向を 見落しているので、つなぎ方に多少無理な点があつたか も知れないが、大体はこのような地下地質状況であろう と思う。この図で注意すべきことは、基盤までついた試 錐孔が2本あり、位置からいつてはなれているが、地層 の不連続を想定させる所で両方の基盤の岩質がコーアを

試錐孔から流出した水量については、それぞれ長期観測の記録がある。昭和30年から昭和31年までの間のものである。災害は昭和27年頃が一番はげしかつたわけで、地下における水の圧力分布も、崩壊地すべりの結果、ある程度均衡した頃の水量を計測しているわけである。したがつてこれから逆に、災害勃発当時の姿を想像することは困難である。しかしなんらかの形跡はとどめているはずである。第9図をみると、No.6ボーリング孔からの流出が最も多かつたわけである。この附近のNo.5、No.1、No.2、のいずれもこれに次いでいる。図中の矢印の方向に地下水圧の強い所があつたであるうと想像される。ところが後からボーリングした No.8 以後のものは、非常に湧水量が少ない。むしろ掘進中も逸水するものが多かつた。すなわち地中の裂罅はむしろこちらの

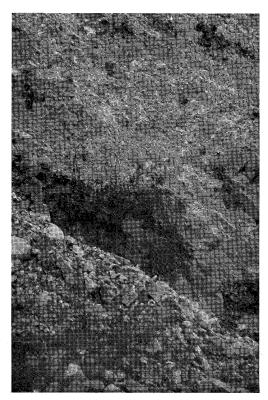
図版 2 大谷川の古生層中の白色変質帯

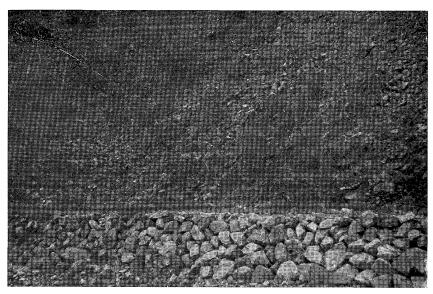
図版 3 大谷川下流崖面崩落の実況

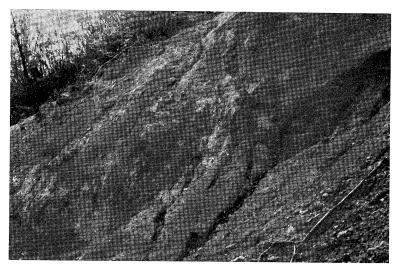
1) 黒石山の大亀裂 比和川の上流久泉原の南にある、標高1,021mの山であるが、花崗岩から構成されている。その南東側の中腹にN20°Eの方向で大亀裂を生じている。この亀裂の発生は明治19年の大洪水の際といわれている。亀裂線に沿つて歩いてみると、2~3mの落差を認められる箇所が所々にある。この断層面ははなはだしく風化されており、新鮮な面は到底みることはできないが、北東隅においてこの風化ばいらん状況について下記のように計測してみた。この計測値は後記の低位地の花崗岩地における値と比較の要がある。この測定器は土壌中の水分が石膏の電極に吸収されて、比抵抗が下がるのを記録するようになつている。

図版 5 黒石山大亀裂の亀裂面の風化

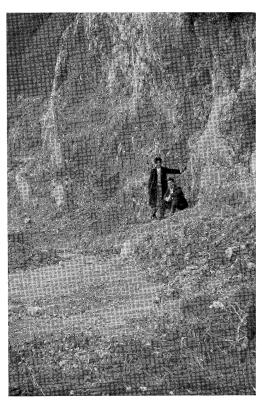
図版 6 神野瀬川上流 (上高野山村) の深層風化

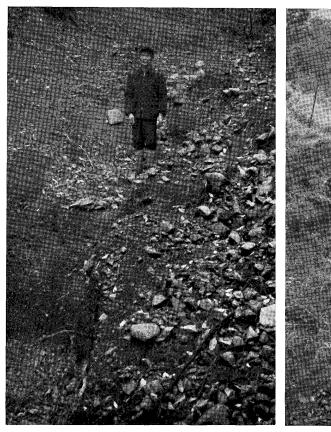
さらに壬町・八重町から上流に文蔵山の 崩壊地が ある。昭和29年の台風の際に、土石流を生じた所である。この附近は一般に土石流を搬出する箇所が多いが、災害としては小規模なものである。生桑村上青・雉子ノ目山・火野山・明智附近に密集している。第1図によつても文蔵山附近が 0.02 位の値でそれほど高い値ではない。

したがつて元来あまり侵食程度の強い所でなかつた所に 急激に大きな台風がきて起こった現象とみるべきであろ う。

図版 10 文蔵山土石流発生地

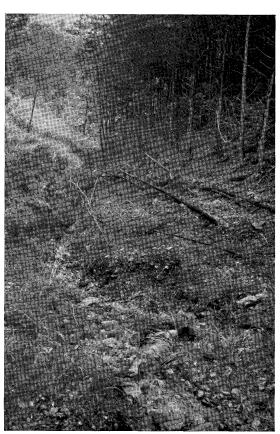
図版 11 文蔵山土石流の通過したさいの杉林の被害(土石流の状況 がわかる) (可愛川上流,大朝-八重町間)

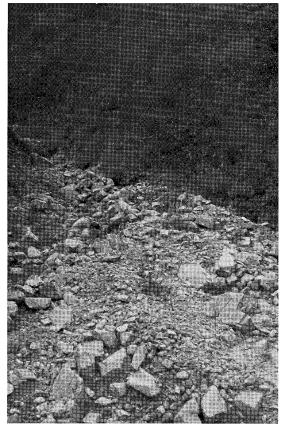
図版 12 藤原方面へ流下した土石流の先端(文蔵山南東山腹からの土石流)

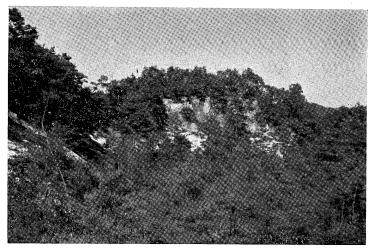
図版 14 植林による風化帯の砂防対策(出羽・後谷)

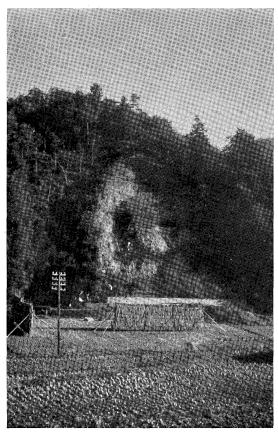
図版 17 阿須那附近の崖崩れ(石英斑岩の急崖,カシノ木林)

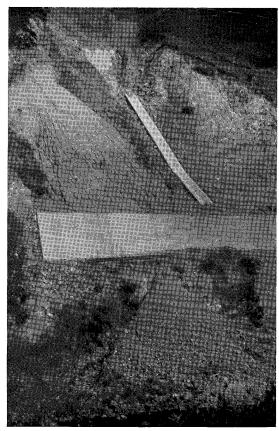
さて第1図のなかの高い値の所を,現場の災害地と照合してみると,石英既岩地である上口羽の崖崩れ,花崗岩地である出羽・鱒淵がそれぞれ不安定な所に存在している。高原の西に0.025という不安定な地点があるが, これは現場では確認しえなかつた。

図版 18 a 上口羽の崖崩れ

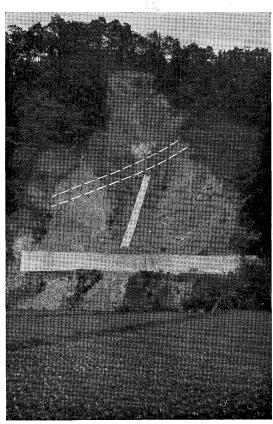
図版 18 b 上口羽崖崩れの破砕帯(破砕帯は点線で示した)

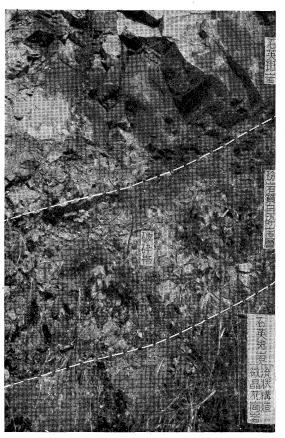
図版 18c 上口羽崖崩れ破砕帯の細部

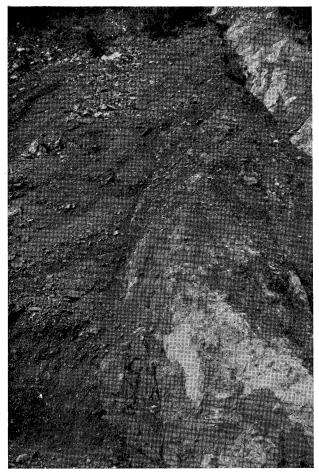
本流の川平附近では第1図で0.025位であり、第2図でも200という高い値を示している。この附近は三郡変成岩(三波川系)に属する片岩の露出がみられる所である。実地調査した右岸の崩壊地もこの片岩のなかのものであつた。

図版 20 川平附近古生層の地すべり
