岐阜県庄川上流治山治水調査報告 (第1報)

— 庄川上流山地荒廃状況について —

Some Contribution to the Flood and Land Conservancy  
Investigations from the Engineering Geological  
Points of View for the Source Area of the  
River Shō, Gifu Prefecture Part 1.  
General views of the waste mountainland

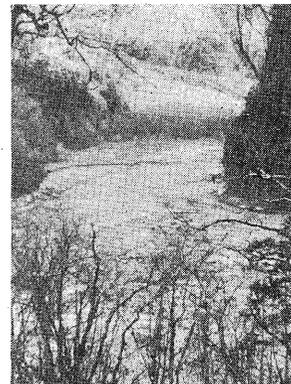
図版1 大白川下流

図版1は取水口上流の河床状況を上流側から遠望した

ものである。前方の立木の林はかつての大土石流の上に生えたものである。この付近の河床には昭和9年の室戸台風の時流出した土砂が堆積しており、岩塊にはすでに苔が生えているが、この付近の河底の岩盤までの深さは50m以上にもなるであろう。この付近の流紋岩の中には温泉変質を受けているものがあり、ポロポロになっている所がある。図版2はその土壤化の状況を示したものである。真名古谷から、白山熔岩や泥流がはっきり観察されるようになる。段丘の発達もよく段丘面の水平面も観察される。そのような所へ河を横断して小断層が発達すると楔状の小崩壊が起こっている。図版3にその状況を示す。現在の河床はこの段丘面から80mも下にある。かつての上流からの

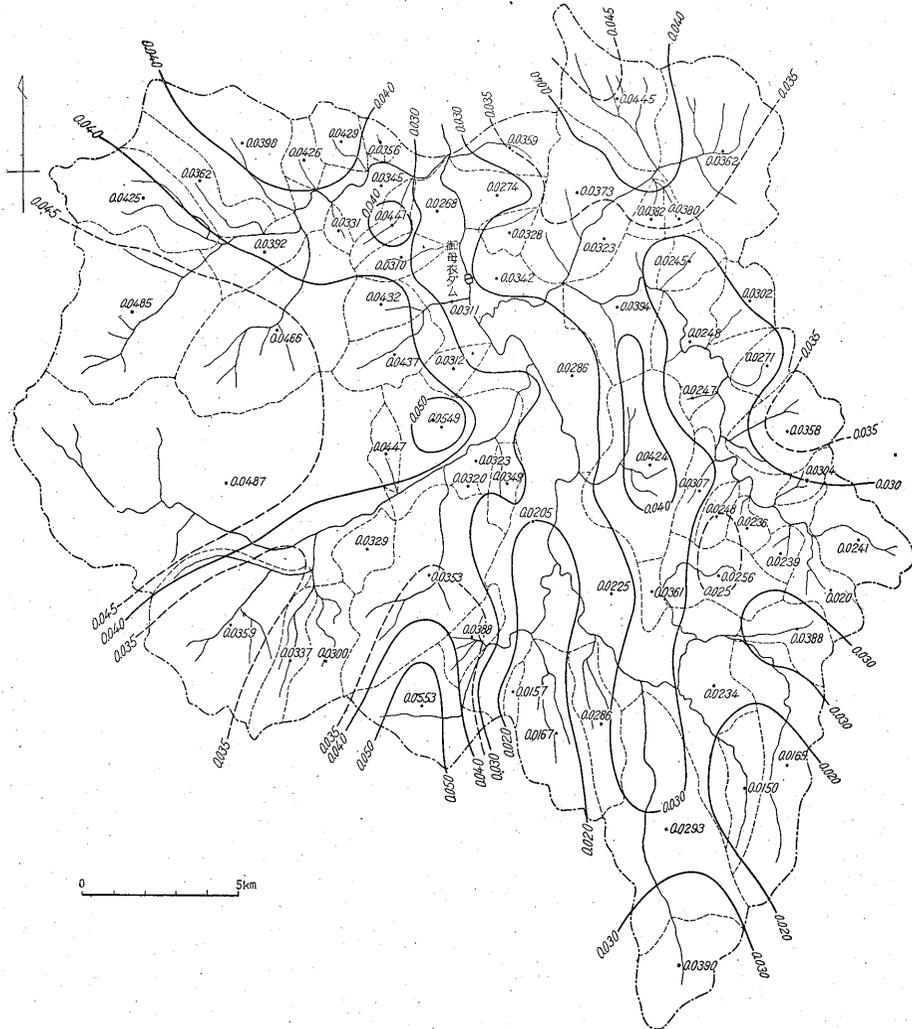
第3図 庄川上流の侵蝕係数分布図（単位：km<sup>3</sup>/km<sup>2</sup>）

大白川中流の北岸は石英粗面岩が発達しているが、こゝは侵蝕係数も0.04付近であって上流を除いて比較的高い値を示している。その対岸は、花崗岩の発達が著しいためか侵蝕係数も低くなっている。全域をみて一般に花崗岩と流紋岩（石英粗面岩）の所が係数が低い。

三方崩山方面は 0.04 以上の値を示し、花崗岩露頭地はおゝむね 0.03~0.04 の値を示して低くでている。白山方面は手取川方面と同じく 0.04~0.045 の値を示している。たゞし大白川流域は石英斑岩が広く分布するので、やゝ低い値を示している。ジュラ紀層の主として分布する尾上郷川は 0.04~0.05 の値で本地域ではもっとも高い値である（狭い所で高い値はあるが広くて高いという意味。）。しかも各支流ごとに大体似た値であるのは岩質が左岸では近似であるゆえであろう。右岸側はやゝ乱れた様相を示している。その理由はいまのところ明らかでない。角閃石安山岩の特性によるものであるかどうか、今後の検討にまづ次第である。野々俣方面の高い値については説明した。一般に安山岩分布地域に入ると値が不安定に動いているようで、安山岩そのものの性質、すなわち熔岩であるか凝灰質であるか、集塊岩質であるか泥流のようなものであるかによってはなはだしく水に対する浸透性、塑性変化、膨潤、風化過程が異なつてきて、比流量も違ってくるはずである。六厩川についてはすでに詳しく述べてあるのでふたゞ述べない。同じ石英粗面岩の所でも、岩質の相違すなわち優白色の部分と、縁辺相のような不純なものとは非常に相違を生ずるということである。

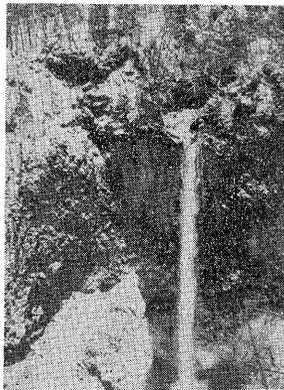
図版4 白水滝

大白川も白水滝付近に至ると、白山火山熔岩と基盤の石英斑岩との境界を判然と観察することができる（図版4）。

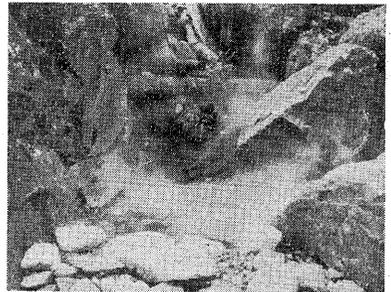
図版5 大白川温泉湧出地

この付近には、54.5°Cの大白川温泉が湧出している。温泉水そのものは、8,800Ω-cmの水比抵抗値を有してい

る（図版5）。この現象は白山東方の湯谷や柳谷と全く同じ系統のも

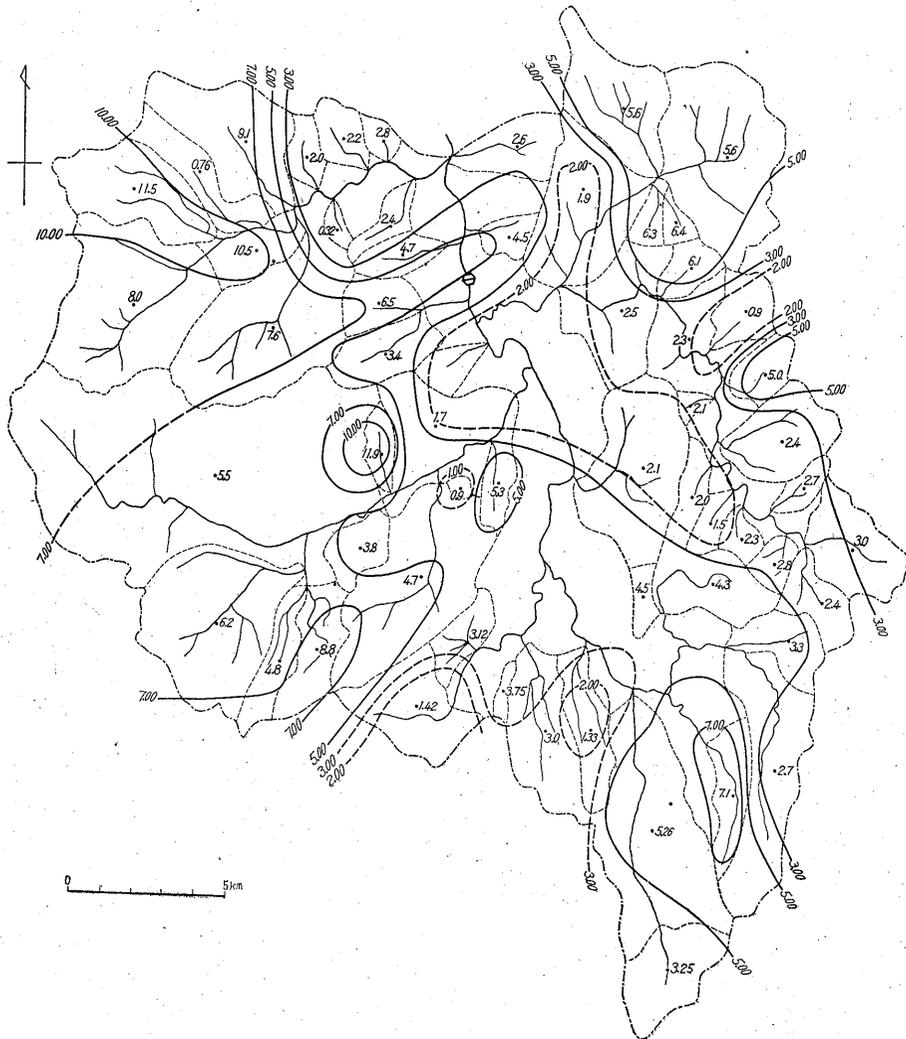
第4図 庄川上流比流量分布図(単位:  $m^3/sec/100km^2$ )

次に大いに注意すべきことは、第4図の比流量である。これについては後で詳説されるであろう。それは西方からの比流量の強い先端がちょうどこの福島谷方向に向かって延びていることである。同様のことは姫川調査の際に稗田山・風吹嶽の際にも発見したが、崩壊の主因がやはりこの後背よりの異常な水圧の存在と考察した。聞くところによると隧道掘さくの際に出水して多少工事上、

この 2 つの調査結果でとくに注目すべきことは福島谷方向に対して、比流量分布の高い所が延長していることである。これは地表水の分布であるから、地下水の分布を直接示すものとは考え難い。しかしこのような湧水に近い時期に計測しても、やはり高い値を示すということは山体が水を多く流出するような状態になっているわけである。第 6 図をみるとやはり、福島谷付近で東に突出している。放水路建設中どのような出水状況であつたか明らかではない。しかしこのような方法で事前に察知できれば幸いである。たゞ福島谷の水がきわめてよい純水に近いものであるのに、その後背面の水は 20,000~40,000 Ω-cm 程度であるので水質のうえからは連続しない。石英

困難をきたした由であるが、その正確な位置はどこであるか明らかでないが、この先端部の近くにあるものであろう。この福島谷には大白川からの取入水の水路があり、またここから洪水の際の放水路が設けられている。したがって多方面より水の集まる場所であるから、異常な洪水とか地震等の場合のことを考えてなるべく水の集まり方を少なくしておく必要がある。一方福島谷方面では堰体用のブロックが、採取されており、しばしば大発破が実施されているが、これが一面ではこの異常な状態を抑圧するような水抜き効果を発揮しているとするれば、かえってよい結果となるであろう。そして六既川の例からも考えられるが、この水の源はおそらく三方崩山方面から延びる石英粗面岩体中に含まれる水ではないかと推察される。

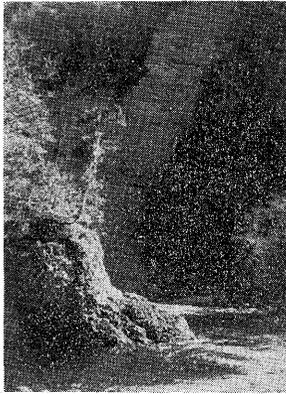
図版 10

中流右岸に図版 10, 11 に示すように細長い崩壊地がある。この位置は河川の攻撃斜面にあり、洪水の際の流速が下部を洗掘することも一因であろう。植生の発達も悪く疎林程度の発達をみる。アマゴ谷、小シッド谷等の流

量測定を実施したが、頁岩を多く含む地層が発達しているため谷形も丸味をおびており、比較的早く侵蝕されると考えられる。侵蝕係数も、0.035 以下になるのも首肯される。ことに細かく方形に割れる質の頁岩の発達する所はこの傾向が強い。河川溶流物質をみると上流部は105 でやゝ高く、白山方面の影響がやゝ残っているようである。大崩壊地(図版 10,11)の対岸には断層谷と思われる直線状の峡谷があり、その溶流物質は200に達している。さらに、大黒谷の南(新開地方面)にも高い値があって異常を示している。これは三方崩山-太黒谷-新開地と結ぶ線で示されるが、まだおのおのについてその関連性は確かめられていない。前述の大崩壊地も大体この付近にある。

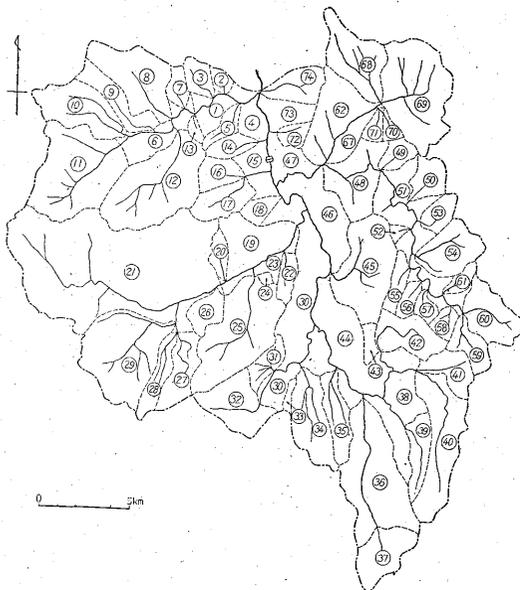
第6図 庄川上流河川溶流物質分布図(昭和33年11月中旬測定)(単位: kg/day/km<sup>2</sup>)

石堅硬なのではないかとの疑問をいだかせる。この点はまた別の観点から検討する必要がある。六厩川で異常の水質を示す所は女滝付近であって93という値を示す。これは第6図をみると三谷方面の安山岩の噴出地域と近く100以上の値の所と連絡がありそうである。しかもこの付近に大平鉱山という小さな金鉱床があって稼行されている。六厩川も森茂から下流は水質も異なり侵蝕係数も高く、地質図上では上流側と大差ないようであるが、細かくみると水理的また岩質的に相違があるようである。同じ石英粗面岩といっても上流のものよりは、

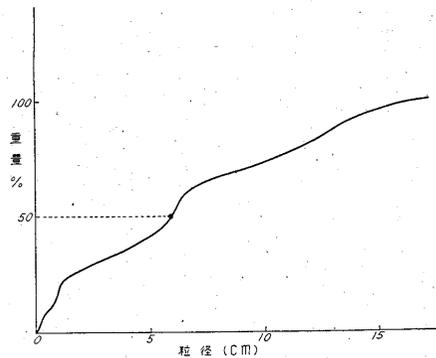
第7図 太白川測水所付近河床礫篩分分析

5~7cm 付近に不連続なところがあってスムーズな曲線を示さない。乱流堆積であるゆえかまた礫の形が不整のゆえか、空隙率が大きく 39% を示しており、Mdφ も 6cm の値を示している。河床の観察によってもそのことは首肯される。とにかく地域内陸一の荒れ川であるということが出来る。とくに三方崩山直下では大岩塊が自然のダムをつくっており、上流からの土砂を堰止めているくらいである。第8図は六厩川秋町測水所の計測結果である。これは加算曲線として形がととのっており、粒度のひろがりも大きく、決してよく淘汰されている堆積物とはいえないが、大白川に比較すれば粒径に不連続がなく各粒子が平均して揃っていることを示している。Mdφ も 4.8cm を示している。空隙率も 28% で小さい方である。土の部分がやゝ多く、堆積岩からの流出物

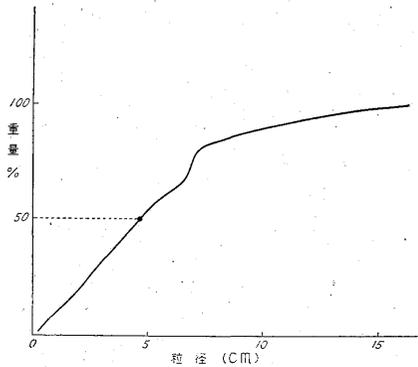
第9図 尾上郷川測水所付近河床礫篩分分析

第9図は尾上郷川測水所における計測であって、これは粒径 7.5cm くらいまでの粒子はほとんど同じ増加であって一直線を示している。7.5cm 付近に不連続があることがわかる。おゝむねよく淘汰された傾向を示している。そして空隙率が 12% とは一寸信じられない値であるが、掘さくの時も角礫がお互いにピッタリはりついたように重なり、なかなか掘り起こしに困難を感じたくらいであるから不思議ではない。粒径中央値 Mdφ は 4.6cm である。この加積曲線は一度堆積したものがふたゝび解体されて流積した場合の組成をよく示しているものと考えられる。第10図は庄川本流岩瀨釣橋下で計測したものである。上流に土壌の発達した地域が多いため、土の部分が多く 2.5cm までの粒径のものが 80% 以上を占めている。そして 7.5cm 付近にやはり不連続な所がある。粒径中央値 Mdφ も 1.1cm と非常に小さくなっている。この計測結果は堆砂量計算の場合、大いに有用であると思うが、いまは各河川の掃流力を示す指標として考えてみたのである。
