## 日向灘地震に伴なう裂かと地質構造との関連について

Fissures of Alluvium Deposits in the Hyuga-nada Earthquake,  
February 27th 1961, with Some Geological Interpretations

Kazuo Hoshino

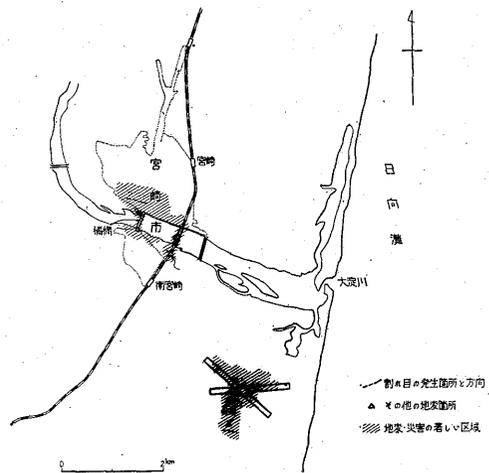
第 3 図 宮崎市付近地変概要図

N 60° W の方向に、大体大淀川河流に平行して被害の最も著しかった地域が帯状に延びている。橋橋付近の大淀川堤防上には幅 15~20 cm, 長さ 25m, 深さ 1~2m の裂かが N 50° W の方向に延びている。地震直後に河床中にもこれと平行した裂かが数多く生じたという。

河岸の石柵や、橋梁の手摺、橋床などに 2~3 cm 程度の横ずれまたは垂直のずれが残っているが、垂直のずれは河流の中心線の方が相対的に沈下するような傾向を示している。しかしその落差は小さく最大で 20 cm 程度である。

概観して、この地域の地変はほぼ N 50~60° W に延びる方向性を持っていたと考えてよいと思われる。

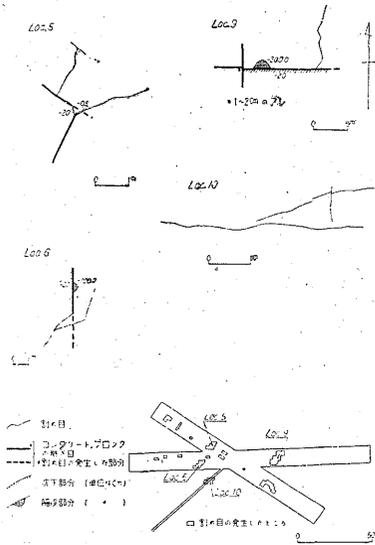
第4図 宮崎飛行場における割れ目の概要見取図

宮崎飛行場には E-W および N 50° W の 2 本の滑走路がある。滑走路はコンクリートで舗装されているがその上の数カ所に割れ目がみいだされた。これらの割れ目はコンクリート、ブロックの継ぎ目が壊されて一見割れ目状になっているものを除けば、N 20~30° E, および N 80~90° E の方向を示すものが多い (Loc. 5, 6, 9, 10)。これらの地点のコンクリートの継ぎ目の所には 1~2m の陥没ができていいる所がある。(これはかつて当飛行場が爆撃されたときの爆撃孔の影響ではないかと思われる。) これを除けばこれらの割れ目の垂直方向のずれは 2 cm 程度にすぎない。飛行場に見られるこれらの割れ目は、滑走路上の被害箇所の配置状態から判断すると、ほぼ N 40° E 方向に延びているものと思われる。この傾向は飛行場周辺でも同様らしく、近傍の水田に直径 10 cm の sand volcanos が 20~30 cm の間隔で列をなして噴き出していたが、その方向は N 30° E であった。

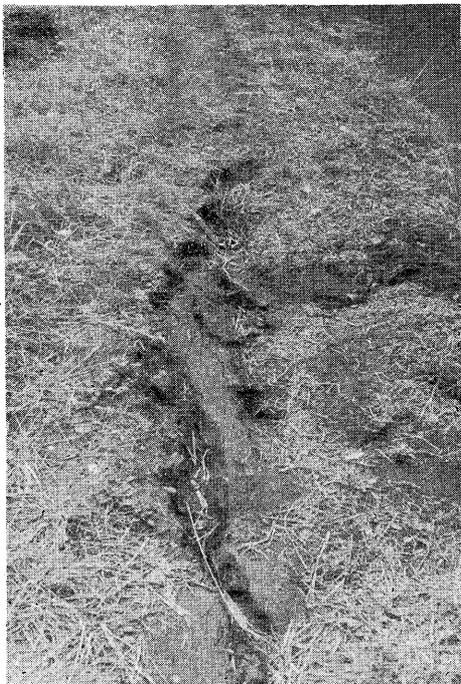
図版 1 日豊本線大淀川鉄橋下の水田中に生じた割れ目。幅 22 cm、長さ 10 m。泥水を含んだ砂が噴出している。

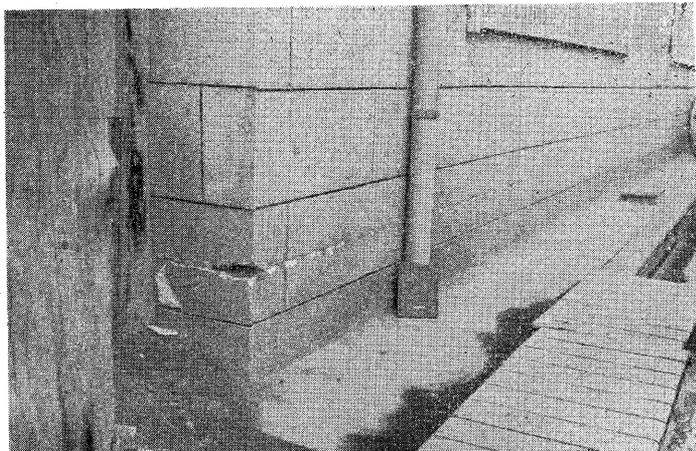
図版 2 ある医院のコンクリート壁。その土台に水平の亀裂が入っている。(上野町)

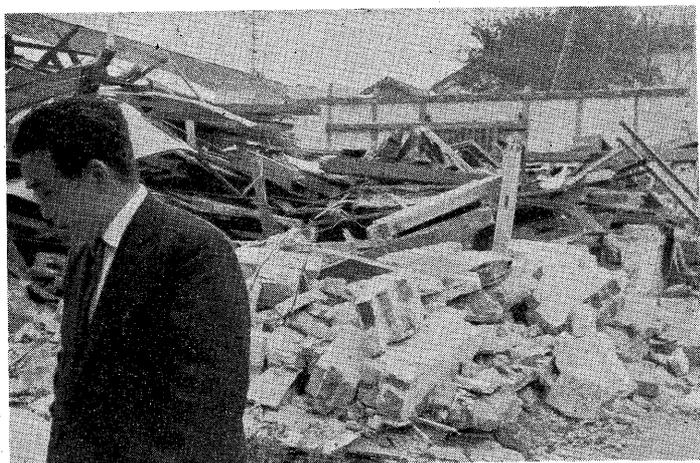
図版 3 倒壊したレンガ建倉庫(上野町)

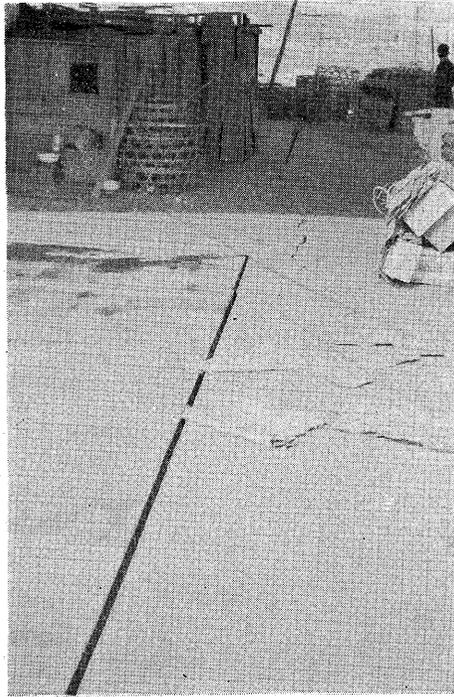
図版 4 大淀川橋橋下のコンクリート床が河川に平行にひび割れて、その南側（河川側）が最大 15 cm 沈下している。

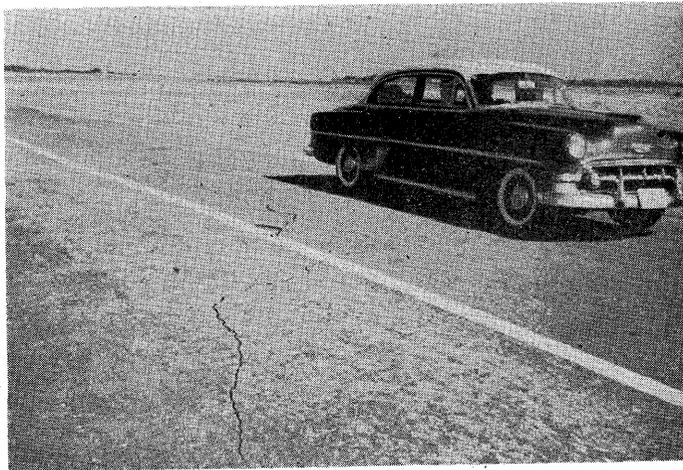
図版 5 官崎飛行場 第3図の Loc. 10 はほぼ東西の亀裂が滑走路を走っている。中央白線の先は2条に分岐している。
