大谷石の地質と採掘に関連する破壊状況

On the Geology of Oya Building Stone and Its Destruction
by Excavation

Takeshi ANDO & Shigefumi OKA

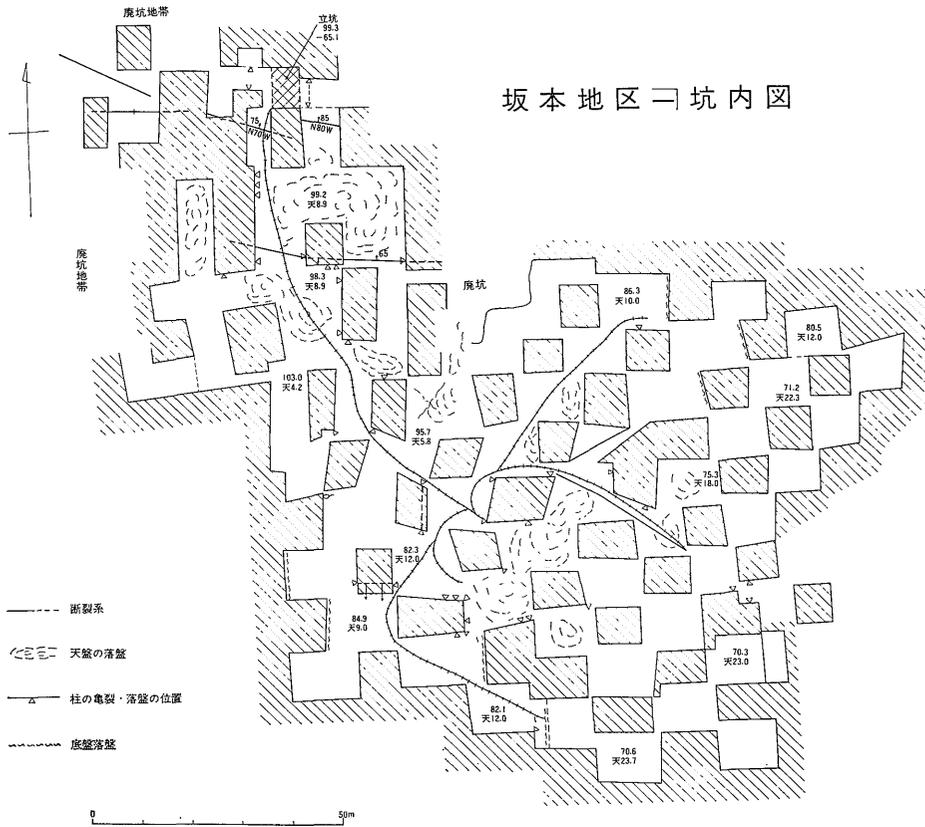
第14図 坂本地区

2号坑の上段は細目からなり、手掘り時代に採掘されているが、20数本の断裂系を分布しており、その分布頻度が高い。この下部で下段として荒目が採掘されているが、荒目では断裂が少ない。3号坑では NE—SW 系と NW—SE 系の断裂を分布する。柱および壁に二次的な亀裂をかなり多く発生している。中央部で長さ約 50 m、幅 10 m、厚さ最大 7 m におよぶ大きな落盤が測量後に発生した。古い採掘跡は柱の残し方が不規則であり、かつ残柱率が小さい。3号坑全般の残柱率は17%程度に過ぎない。この北側は倉の磨坑地区と連なる。この地区の細目はほとんど採掘され、3号坑の試験掘り丁場では下位の荒目を採掘している。この試験掘りでは、細目の下をさらに30m掘り下げているが、細目と荒目の関係は第19図のようになっている。両者の境には厚さ3mの通りを分布し、この通りには平キズを存在する。この地区は注

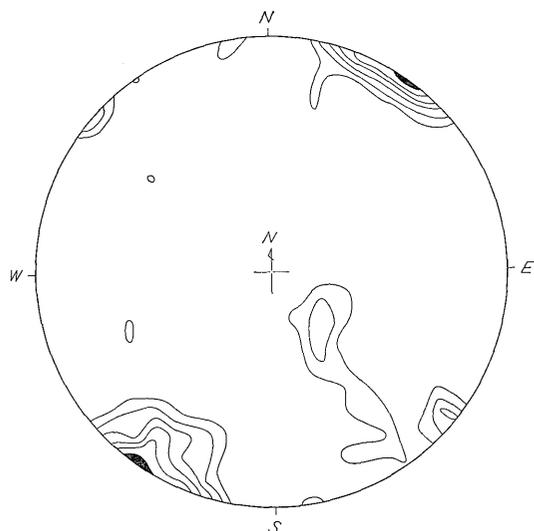
第 22 図 断裂系の走向・傾斜を示す投影図 2
(瓦作~大谷地区の断裂系96本に
ついて、12~10~8~6~4~2%)

この地区の断裂系96本を contour diagram に投影したものは第22図である。NW—SE 系と NE—SW 系の断裂系が存在したが前者が優勢である。NW—SE 系の断裂は、走向 N50~60°W・傾斜70~90°のものが大部分である。NE—SW 系の断裂は、N40°E前後で70~90°傾斜のものが多く。
