1995 年兵庫県南部地震に伴う神戸・阪神地区の 被害と六甲断層系の活動

YOSHIOKA Toshikazu, MIYACHI Yoshinori, SANGAWA Akira, SHIMOKAWA Koichi, AWATA Yasuo, MIZUNO Kiyohide, OKUMURA Koji, IMURA Ryusuke, TSUKUDA Eikichi and MATSUYAMA Noriko (1996) Damage in the Kobe and Hanshin urban areas during the 1995 Hyogoken-nanbu earthquake, and relation to the Rokko active fault system. *Bull. Geol. Surv. Japan*, vol.47(1), p.5-22, 12 figs., 1 table.

Abstract : The 1995 Hyogoken-nanbu earthquake caused severe damage to numerous buildings and houses in the Kobe and Hanshin urban areas and in Awaji Island. The most intense damage in Kobe and Hanshin occurred in intermittent areas along a <2 km wide belt (not parallel to the nearby the Rokko active fault system) located between the Rokko Mountains and Osaka Bay. Much of the damage appears to be controlled by topography. For example, most of the houses destroyed between Motoyama-nakamachi and Mori-minamimachi and in the area surrounding Rokkomichi station were located on marshy land between alluvial fans or in shallow valleys that dissect old alluvial fans. By contrast, less-damaged houses and buildings in the area between Hanakumacho and the Minatogawa station were located on

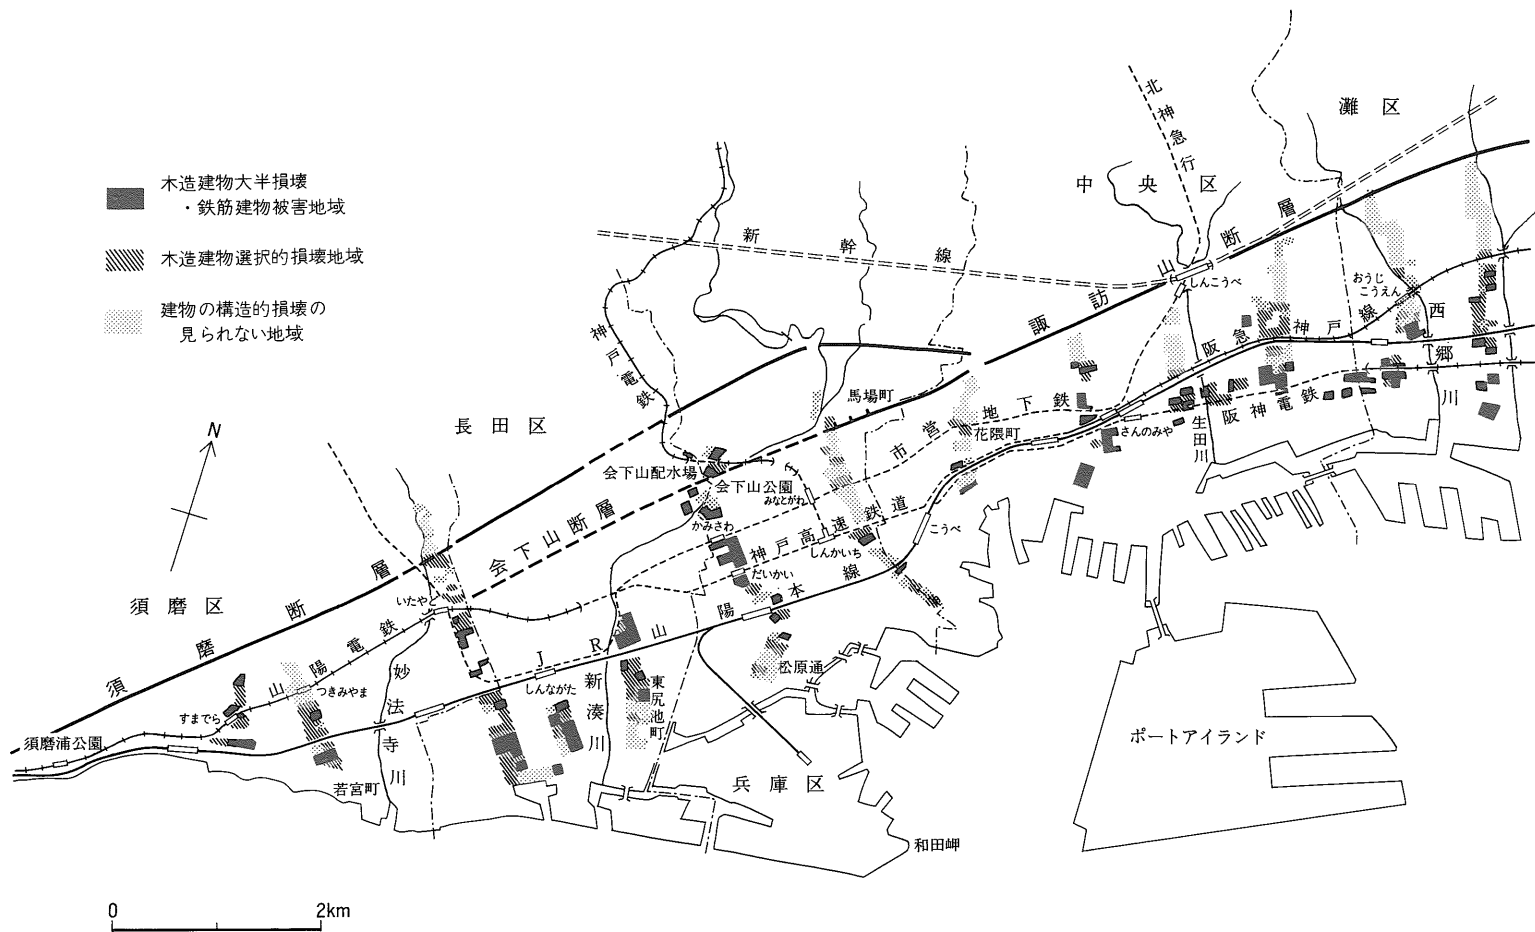
第4図 神戸市須磨区-灘区西部の被害分布

須磨区から長田区にかけての地域では、海岸と丘陵の間の低地で大きな被害が見られた(第4図)。この地域の地形は、ほぼ東西に延びた海岸線と、北東-南西方向に延びる須磨断層に沿う断層崖との間に低地が分布する。断層沿いには大阪層群からなる丘陵と、更新世後期の扇状地段丘が分布する。須磨断層は須磨浦公園付近で海岸線と交わり、これから西では山地が直接海岸に面している。

須磨区での建造物の被害は、海岸線からやや内陸に入った付近で倒壊家屋が特に顕著に見られたほか、山陽電鉄須磨寺駅付近でも倒壊家屋が集中した。長田区ではJR山陽本線と山陽電鉄の間の地域が最も大きな被害を受

けた。これらに対し、山陽電鉄月見山駅周辺や板宿駅から北方では、比較的軽微な被害にとどまっている。また、和田岬に近い長田区東尻池町や松原通でも、比較的全壊家屋が少ない傾向がある。

兵庫区から中央区にかけては神戸市の中心部にあたるが、この範囲では地域により被害状況に大きな差が見られた(第4図)。まず、兵庫区では、旧湊川の流路(現在の神戸電鉄湊川-新開地駅間に相当)を境に東西で顕著な被害差が見られた。すなわち、旧湊川の西側にあたる市営地下鉄上沢駅周辺や神戸高速鉄道大開駅周辺では、地下鉄トンネルをはじめ鉄筋・木造建造物に大きな被害が出たのに対し、東側の神戸電鉄湊川駅から大倉山を経て中央区花隈町に至る地域の周辺では、一部の鉄筋建造物に被害が見られたものの、多くの木造家屋は倒壊をまぬがれた(第7図)。また旧湊川の西側でも、JR山陽本線の南東を通る国道2号線の南東側から和田岬周辺にかけての地域では比較的被害が小さく、全壊家屋も少ない傾向にある。

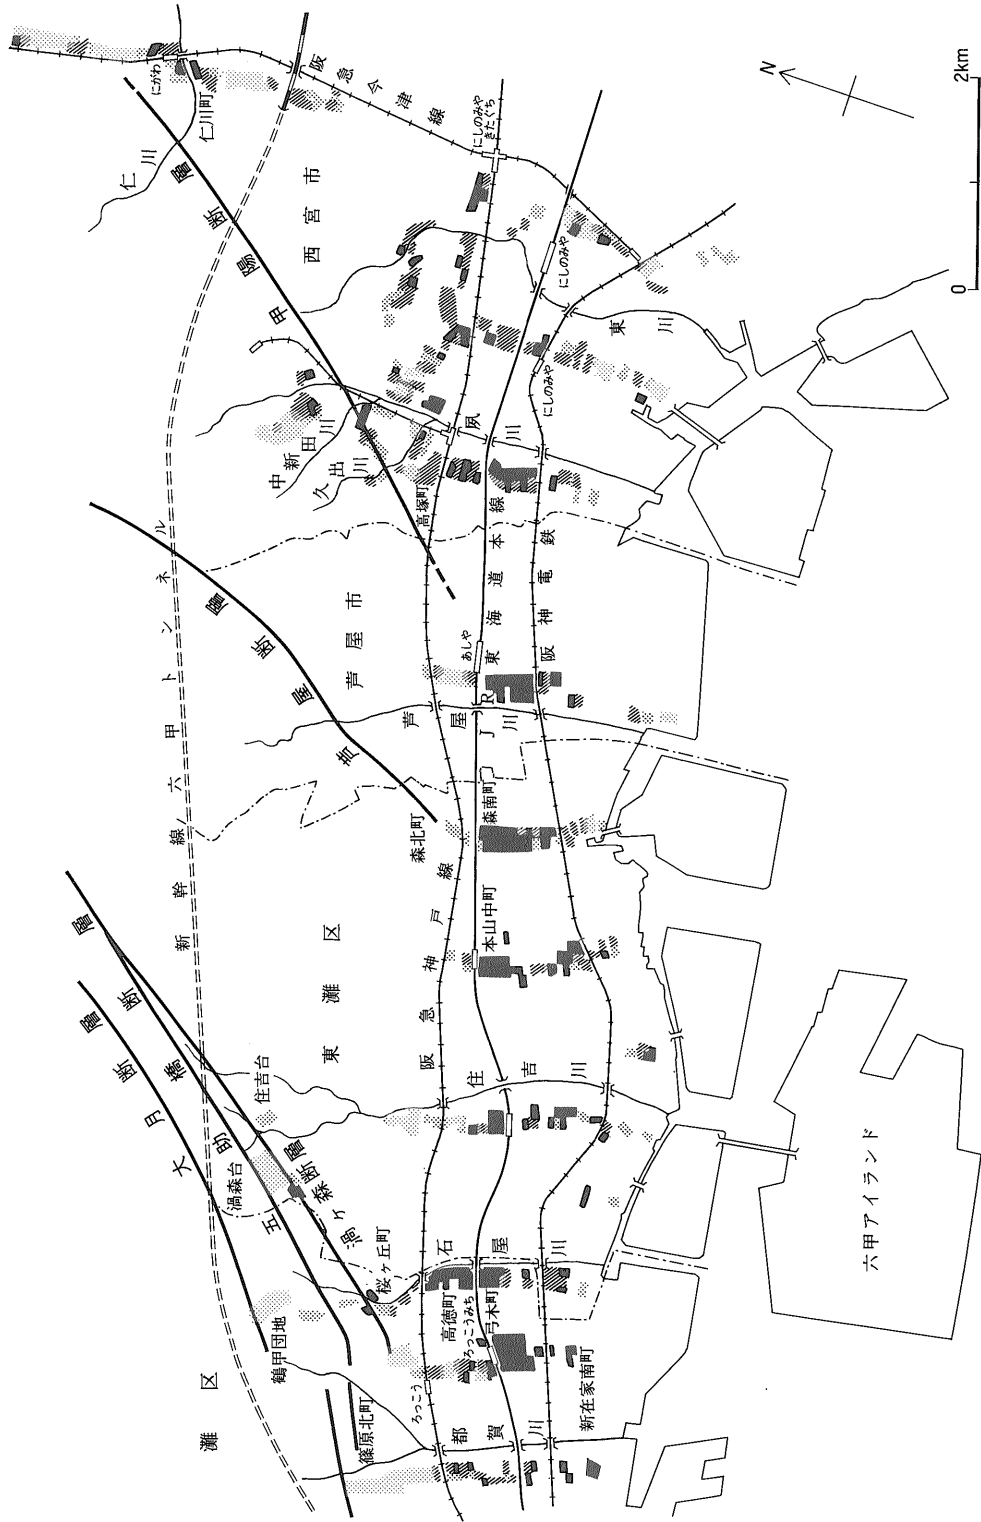
第5図 神戸市灘区東部-西宮市の被害分布
凡例は第4図と共通

灘区から東灘区にかけての地域は、六甲断層系による断層崖が最も高くなる範囲にあたり、山麓の前面に大規模な扇状地が発達する。この地域での建造物被害は、これらの扇状地上を約1 kmのはばで東西に帯状に広がった（第5図）。

一般的な木造家屋の被害に着目すると、東灘区森南町および本山町周辺、灘区高德町からJR六甲道駅周辺にかけての地域などで全壊家屋が集中する傾向が見られる（第8, 9図）。このような被害の集中域とそうでない地域との境界は、ある線を境として急激に変化することがしばしば認められた。たとえば、灘区の阪急六甲駅から王子公園駅にかけての地域では阪急の線路をほぼ境にして、また東灘区ではJR東海道本線のすぐ北側を通る山手幹線道路をほぼ境にして、いずれも北側ではほとんど建物被害が見られないのに対し、南側では多くの建物に被害が見られる。更に、東灘区では海岸近くを通る国道43号線の南側で、再び被害が軽微になる傾向が認められた（第9図）。これらの建造物被害のほか、海岸に近い灘区新在家南町や、内陸部でも石屋川右岸の灘区弓木町三丁目付近などでは、液状化に伴う路面の亀裂と噴砂現象が見られた。

神戸市の東に隣接する芦屋市から西宮市にかけての地域では、六甲山地と海岸沿いの低地との間に大阪層群からなる丘陵が分布する。被害を受けた家屋は、低地上に広く分布するほか、丘陵内の浅い谷地形に沿っても点在する（第5図）。

低地上の被害では、神戸市内から連続する帯状の被害分布の連続と、西宮市南部の広い範囲に被害の集中域が点在する。被害の帯はJR東海道本線と阪神電鉄に挟まれた幅500 m-1 kmの範囲に狭まり、阪神西宮駅付近で不明瞭になる。この帯とは別に、西宮駅から北ないし北東方向に比較的被害の大きい地域が広がり、阪急西宮北口駅周辺、阪急今津線仁川駅周辺などに被害の集中域が見られる。これらの集中域の位置は、特にある線上にのるということはない。

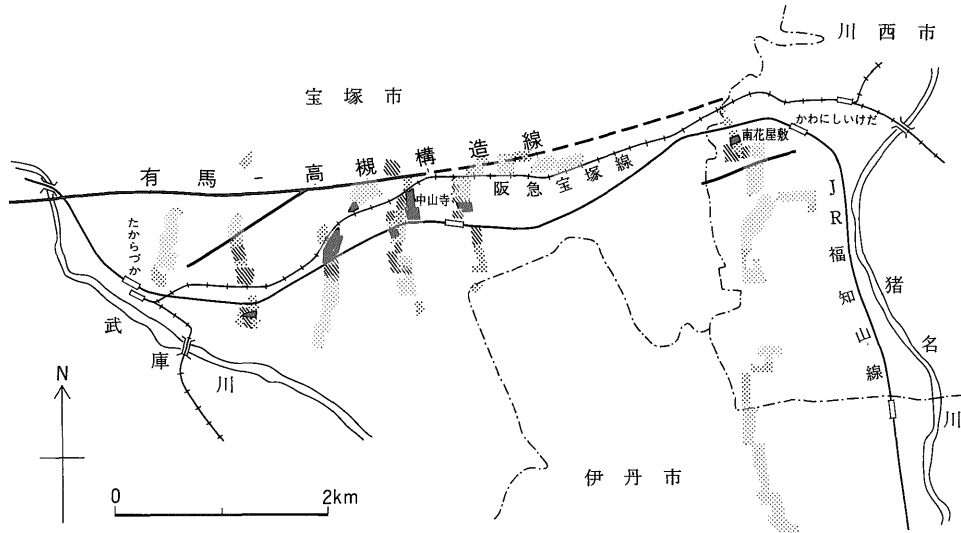
第6図 宝塚市-川西市の被害分布
凡例は第4図と共通

宝塚市から川西市にかけての地域では、有馬-高槻構造線に沿って直線的に延びる山地と平野の境界付近で大きな被害が見られた。建造物の被害は、JR福知山線と阪急宝塚線に沿う地域で特に顕著で、最大500 m程度の幅で帯状に分布する（第6図）。

全体的な被害の分布は、地下水位の高くなる扇状地の扇端部やため池を埋め立てた場所などで被害が大きくなる傾向が認められたが、JR・阪急宝塚駅北方周辺では段丘上においても全壊家屋が見られた。

宝塚市中山寺一丁目では、天井川化した2河川に挟まれた低地に位置する住宅地で、鉄筋コンクリート造マンションが倒壊するなど局所的に大きな被害が見られた。また、路面の損傷も著しく、一部では液状化に伴う噴砂現象も確認された。有馬-高槻構造線に沿う地溝状地形の内部にあたる川西市南花屋敷四丁目などでも、液状化に伴うとみられる家屋の損傷が見られた。

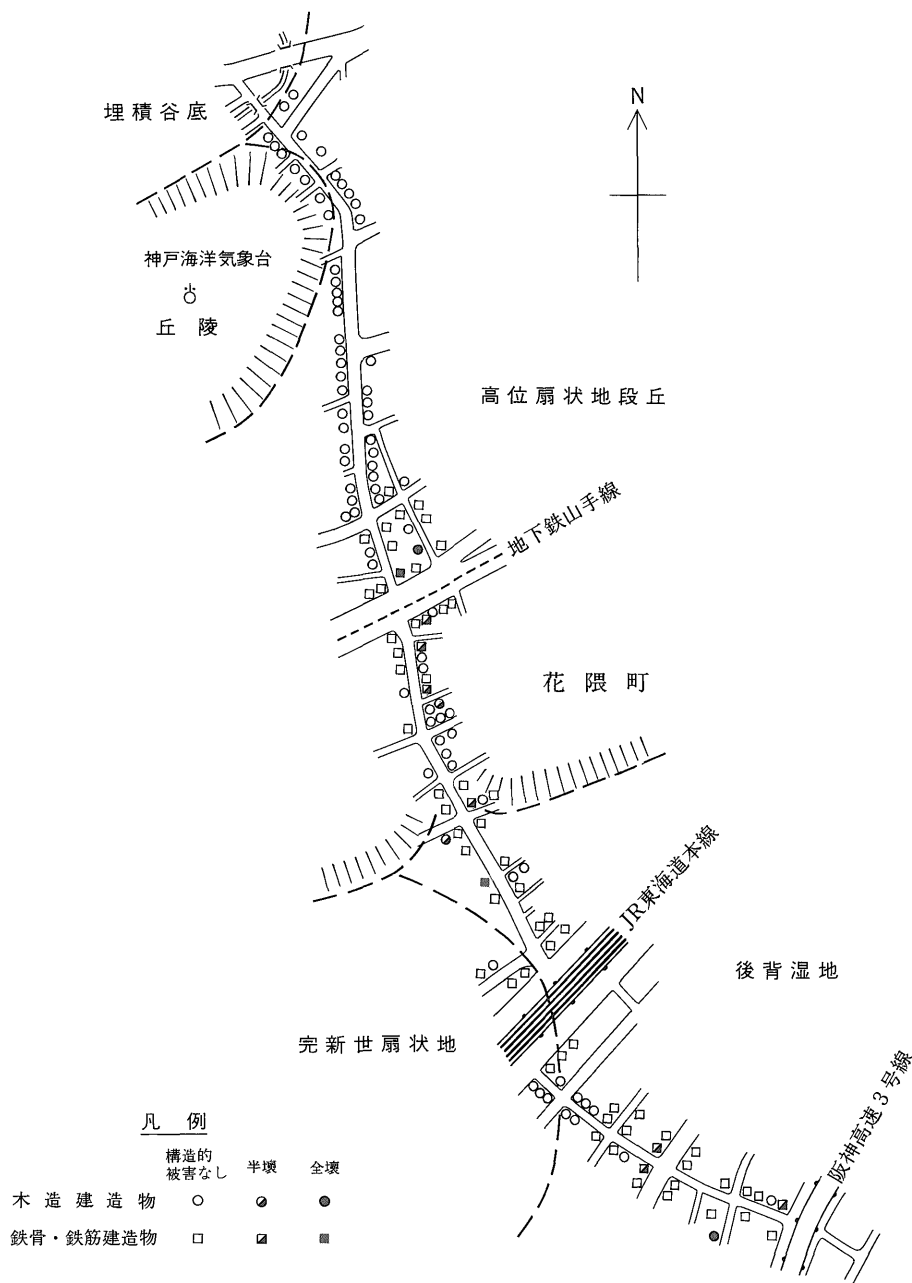
第7図 神戸海洋気象台-花隈町ルートマップ

たとえば、吉岡ほか (1995) でも述べたように、神戸市の中央区花隈町から神戸電鉄湊川駅にかけての地域では、被害の帯状分布が見かけ上途切れるように見える。この地域は高位扇状地段丘が大きく張り出す地域とほぼ一致し、段丘上では一部の鉄筋コンクリート造ビルに損壊が見られたものの、大多数の家屋には顕著な被害は見られない。これに対し、大きな被害が集中した JR 六甲道駅から石屋川にかけての地域は、低位扇状地段丘を開析した浅い谷と、扇状地と石屋川の自然堤防および浜堤の間の後背湿地におおむね一致する。更に、東灘区本山中町から森南町にかけての地域は、他の地域より高位・低位の扇状地段丘の張り出しが小さく、扇状地段丘を刻むの開析谷や完新世扇状地に囲まれた低地が山麓に近いところに分布する。同様に、大きな被害を受けた長田区 JR 新長田駅周辺も、完新世扇状地と浜堤に挟まれた低湿地にあたる。

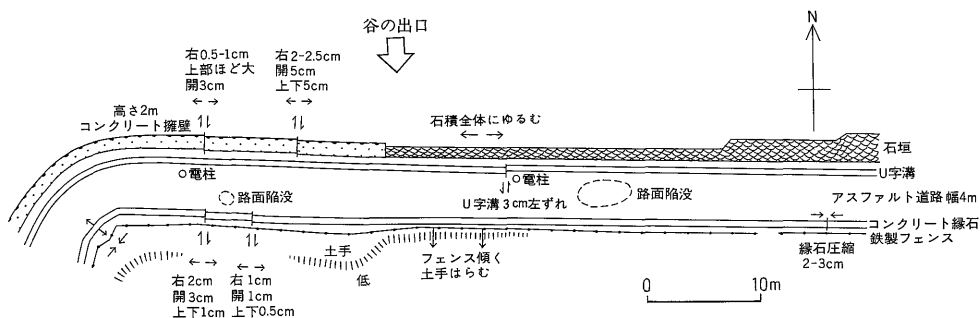
第10図 芦屋市奥池北西の五助橋断層付近の地表変状見取り図

横切る道路に沿う高さ約2mのコンクリート製擁壁の2箇所に、それぞれ0.5-1.5cm、2-2.5cmの右ずれを伴う開口亀裂が生じた(第10図)。しかし、この地点は谷地形の出口の縁にあたり、谷を挟んで反対側ではゆるやかではあるが道路が左ずれに変形していることなどから、このずれは、道路・擁壁が全体に谷の上流部から押し出されるように変形したものと解釈することができる。なお、断層の南西部は神戸大学学内を通過し、灘区篠原北町地内に連続すると推定される(松山・岡田, 1991)が、この範囲では建造物や斜面の擁壁等に顕著な被害は見られない。

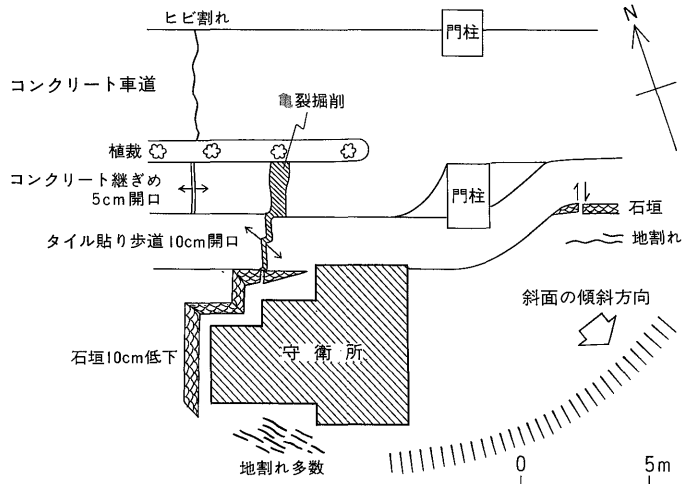
第11図 甲南女子大学前の亀裂見取り図

芦屋断層に沿っては、南西端に近い芦屋市森北町の甲南女子大前で開口亀裂(第11図)が確認された。この亀裂は平野・藤田(1995)によって報告されたものと同一である。亀裂は道路に対して斜交して発生したため、見かけ上約15cmの右横ずれ変位を有するよう見えるが、同時に約10cmの開口成分を持っており、変位のベクトルはほぼ亀裂方向に直交する。更に、このベクトルの方向は斜面の傾斜方向とほぼ一致する。したがって、この亀裂は断層変位ではなく、斜面の移動によるものと考え

られる。また、この亀裂に沿って地震直後に道路の掘削が行われたが、埋設されていた水道・ガスの配管には、被害・変位は見られなかった。

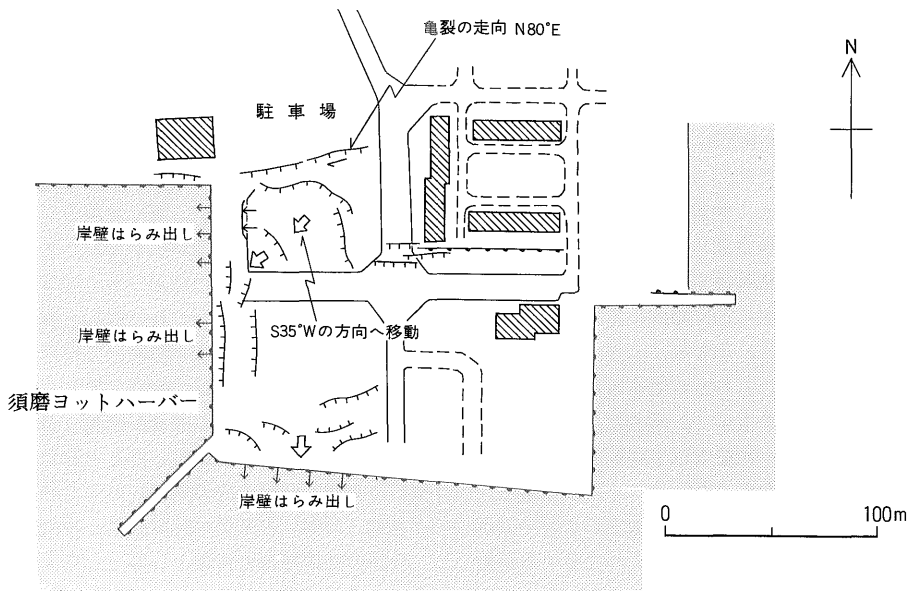
第12図 須磨ヨットハーバー付近の亀裂見取り図

須磨区若宮町の須磨ヨットハーバーでは、駐車場とその周辺の路面に第12図に示すような亀裂群が発生した。亀裂はほとんどが開口成分と上下成分を持ち、海側にはらみ出した岸壁にほぼ平行に延びる。最も陸側に位置する亀裂はN80°Eの走向で右横ずれ成分を持つが、これは、亀裂の南側で、基礎を持つ建物のない西側の岸壁が大きく海に向かって張り出したため、南側のブロックが西方に移動した結果と考えられる。
