平成7年兵庫県南部地震による被害

遠藤秀典・釜井俊孝・卜部厚志

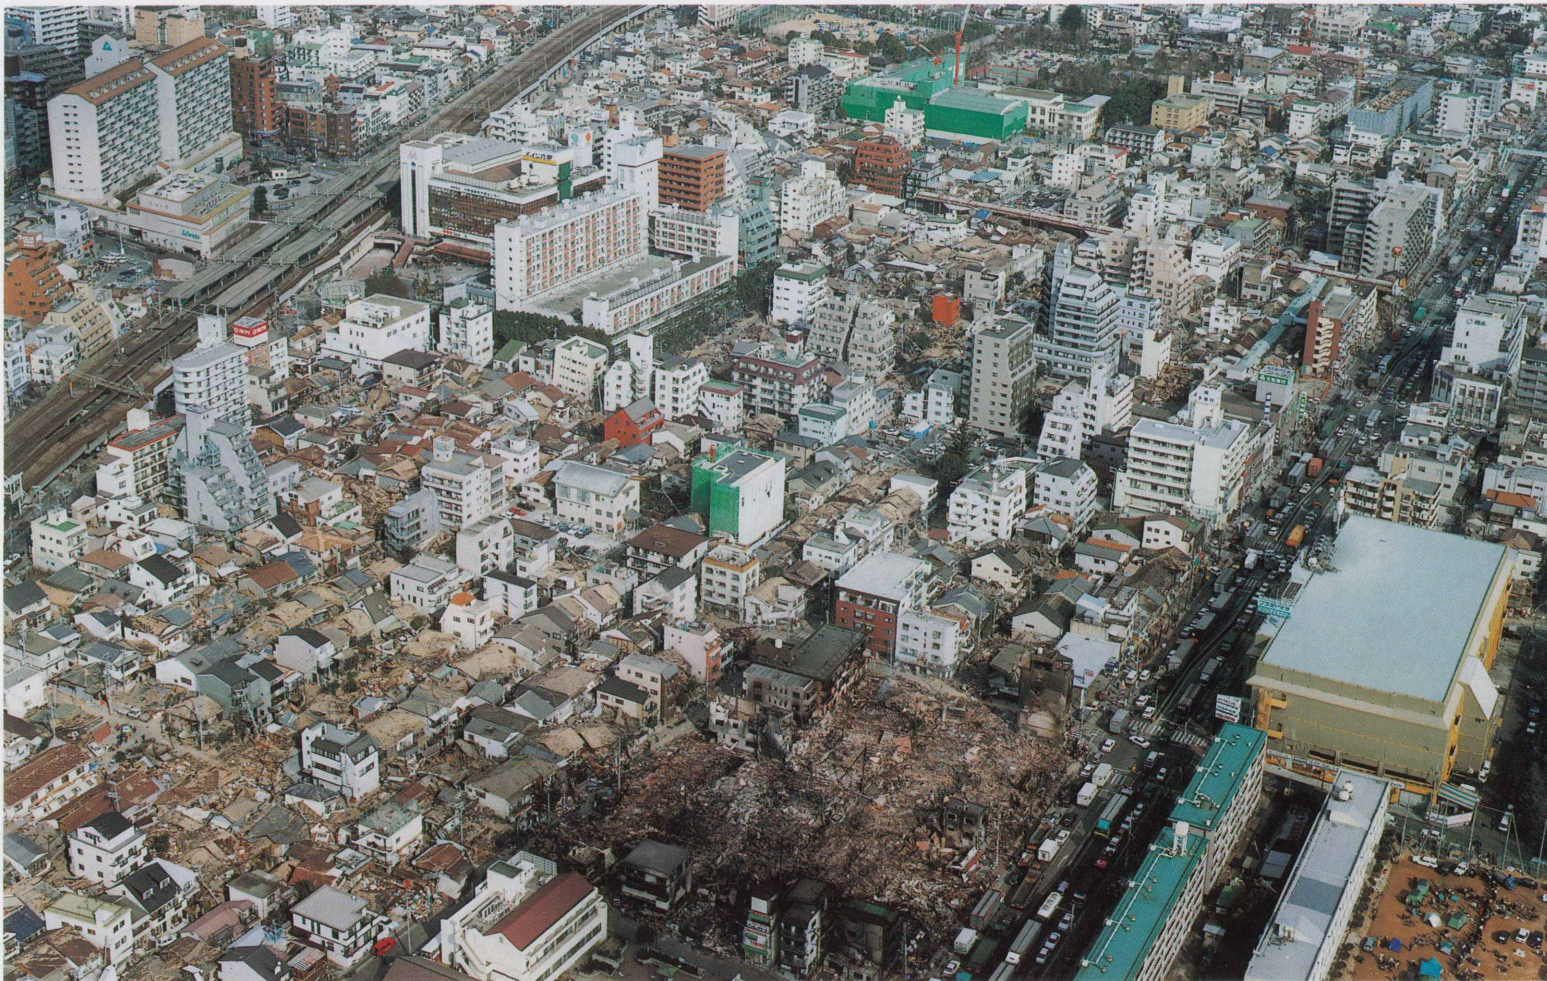
第1図 地震発生日の1月18日午前10時頃に撮影の空中写真。南西から北東方向に向かって撮影。左手奥の駅がJR六甲道駅。この駅の手前側では鉄道高架が落下している。また写真中央手前では火災によって建物が焼失している。鉄道とこの焼失区画の間で、多くの家屋が倒壊している。現地調査結果によると、この範囲の木造家屋の大部分が全壊の被害である。[撮影：中日本航空(株)]

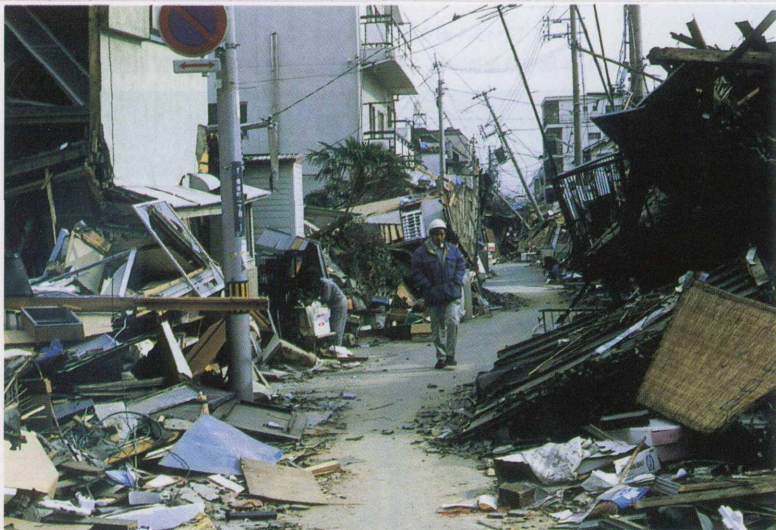
第3図 神戸市灘区における家屋被害の集中した地区の1995年2月初旬の状況。木造家屋の多くが倒壊し、道路をふさぐ状態になっている。

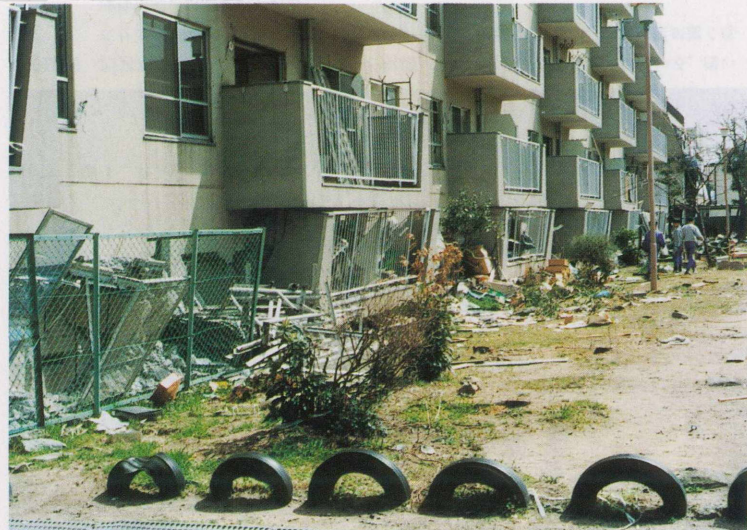
第4図 神戸市東灘区における鉄筋コンクリート造の建物の被害。10階建ての建物の柱がせん断破壊し、1階部分が潰れている。

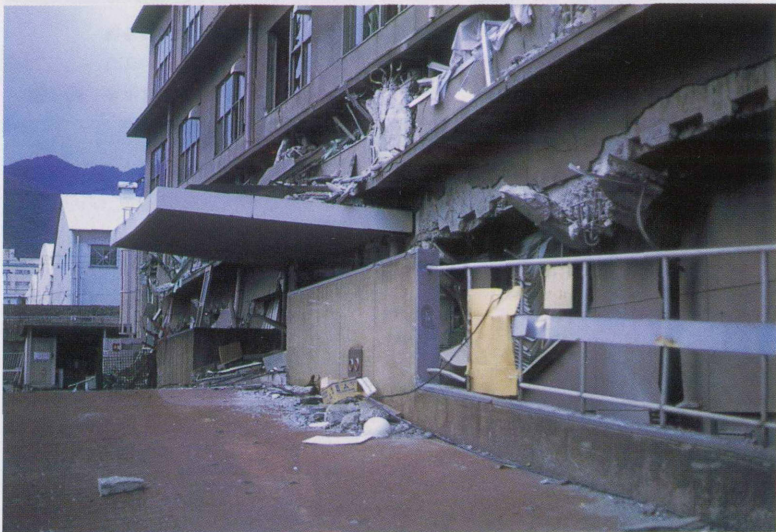
第5図 神戸市中央区における鉄筋コンクリート造の建物の被害。4階建ての建物の1階及び2階部分が潰れている。写真手前側に鉄筋が折れ曲った状態が示されている。

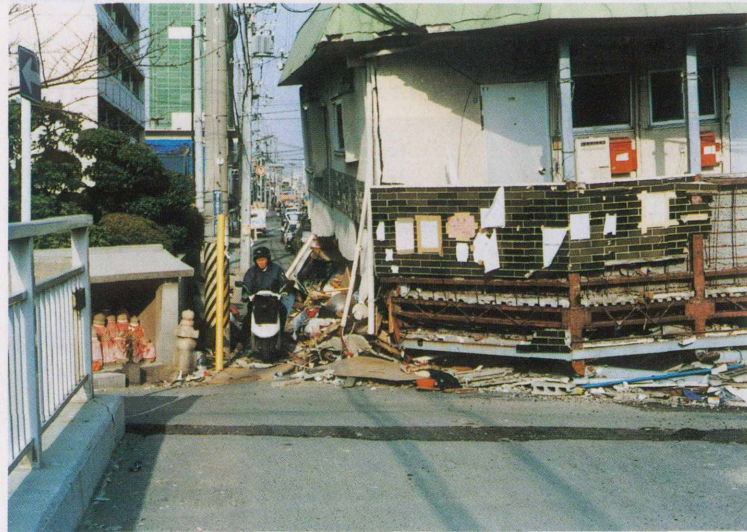
第6図 神戸市東灘区における鉄骨造の建物の被害。道路をふさぐように倒れ、1階部分が潰れた状態になっている。

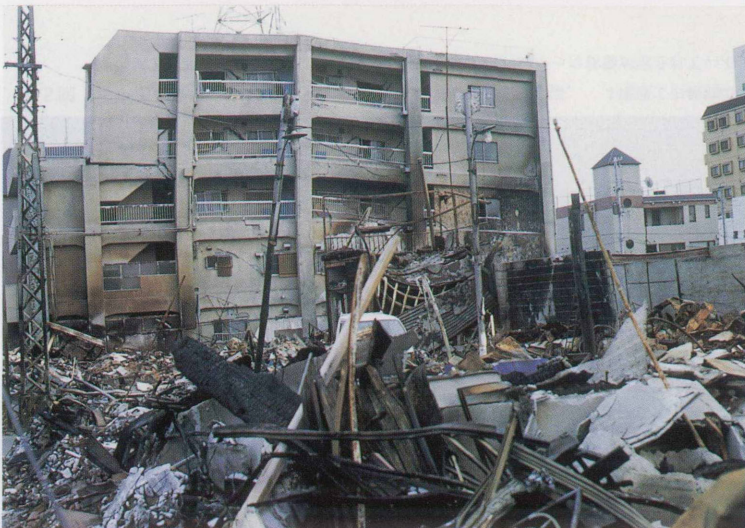
第7図 火災によって建物が焼失した区画。火災によって木造家屋が焼失し廃墟と化している。ここでは、写真奥の鉄筋コンクリート造建物の柱がせん断破壊し、地震動そのものによる被害も大きかったと推定できる。

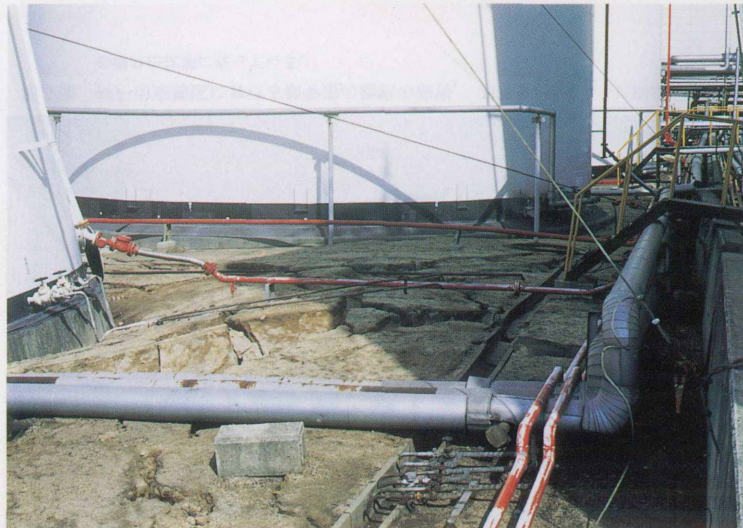
第8図 神戸市長田区の海岸付近埋立地における液状化による被害。液状化によって地面に亀裂・段差を生じるとともに、石油タンクが傾いている。

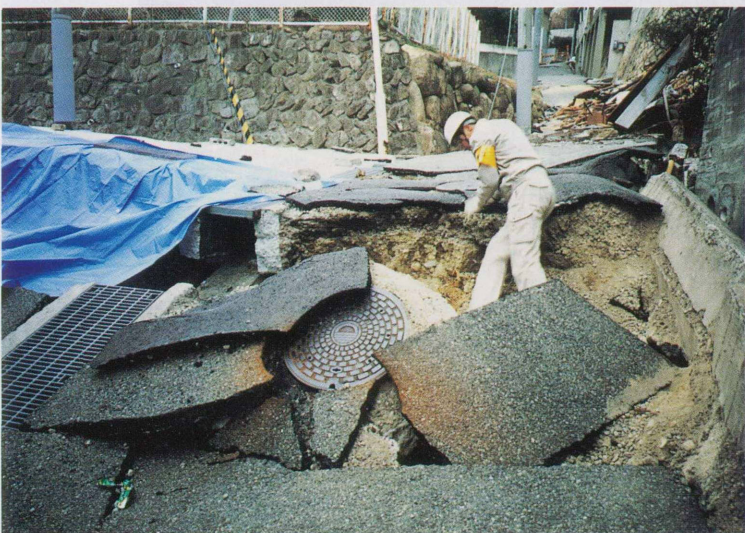
第9図 芦屋市三条町における人工谷埋め・盛り土に関連した地すべり。地すべりの頭部に発達するクラックで、約1mの落差を伴っている。

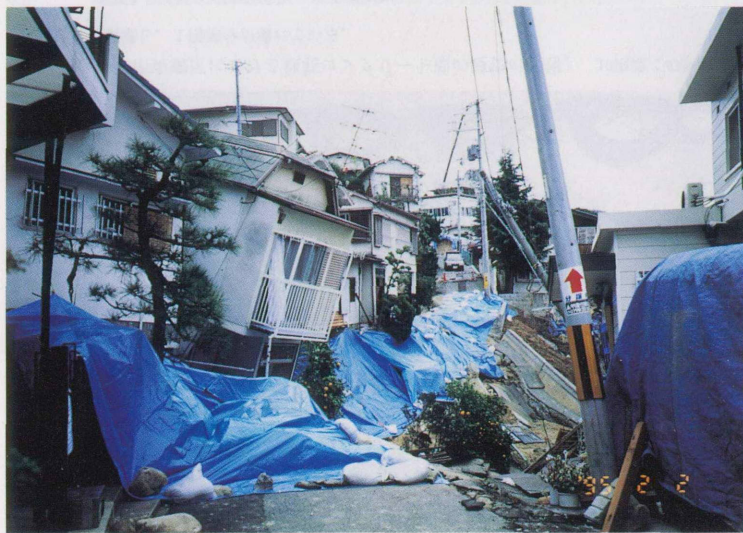
第10図 西宮市五月ヶ丘における急斜面の崩壊。数軒の民家が巻き込まれている。浅いスランプによる段丘崖の後退現象であり、一般に小規模であるが、移動速度が速く危険性が高い斜面変動である。
