台湾921集集地震に伴う地表地震断層について

松浦 一樹¹⁾・大友 淳一¹⁾・永田 高弘¹⁾・小林 淳¹⁾

MATSUURA Kazuki, OTOMO Junichi, NAGATA Takahiro and KOBAYASHI Makoto (2000) : On the surface rupture faults associated with Sep.21 Chi-Chi earthquake.

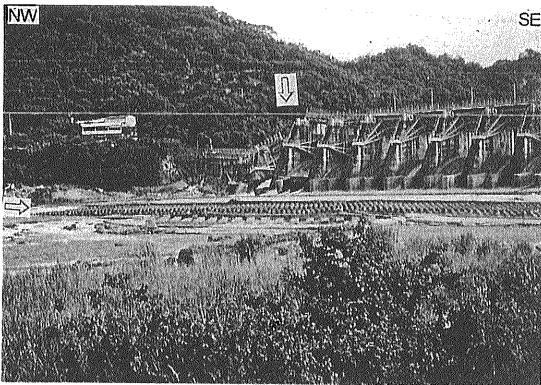
Loc.4 石岡ダム(写真1)

ダム堤体右岸軸部を通過すると推定される断層崖(ほぼ東西方向)を挟んで、ダム堤体に相対的に約7.6mの南側隆起の鉛直変位が認められる(大町, 1999)。断層通過箇所では、ダム堤体が破壊されているが、それ以外の部分はコンクリートの連結部に10~15cm程度の見かけ右ずれ変位が見られるのみである。また、石岡ダム下流の左岸にはN20°E方向に多くの割れ

目が見られ、一部、地表面のコンクリートが座屈しており、堤防が破損している箇所も認められる。なお、石岡～卓蘭付近では断層崖は複数出現し、それぞれの断層崖の連続性は悪い。

写真1 石岡ダム被害状況(Loc.4)。南側が鉛直方向に約7.6m相対的に隆起したために、ダム堤体右岸軸部が破壊された。

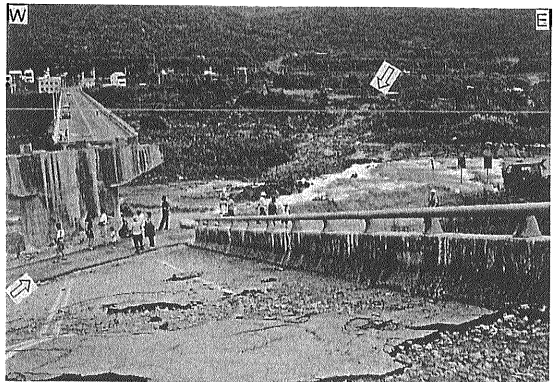
Loc.5 石岡 埤豊橋下(写真2)

テレビや新聞等で報道された「滝」が出現した地点である。断層崖(N36°E方向)は、大甲溪の中州及び現河床を横断し、さらに、南方の石岡市街を通過する。大甲溪に架かる埤豊橋の左岸側橋脚

部付近に断層崖が出現したため、橋脚部が転倒し上部工が落橋している。大甲溪の断層上盤側には、新第三系の細粒砂岩・泥岩(層理面; N50°E40°S)が露岩しており、泥岩には二枚貝の貝化石が含まれる。断層崖近傍ではやや破碎質で節理が密集し、フィルム状～幅1cm程度の軟質粘土状破碎部が認められる。基盤が露出する河原での鉛直変位量は5.8m東側隆起である。同程度の変位が、大甲溪左岸の石岡市街地がのる河成段丘上にも見られる。水平変位を認定する基準物がなかったため、ネットスリップについては不明である。

この地点での被害は、断層崖を跨いでいる埤豊橋左岸部と断層上盤側の家屋に顕著であったが、下盤側にあたる埤豊橋中央～右岸部及び右岸の家屋については被害が見られなかった。

写真2 埤豊橋の落橋と断層崖(Loc.5)。橋脚間あるいは橋脚直下に出現したN36°E方向の地表地震断層により橋脚が転倒し、上部工が落橋している。上流側に出現した断層崖によって滝が形成されている。

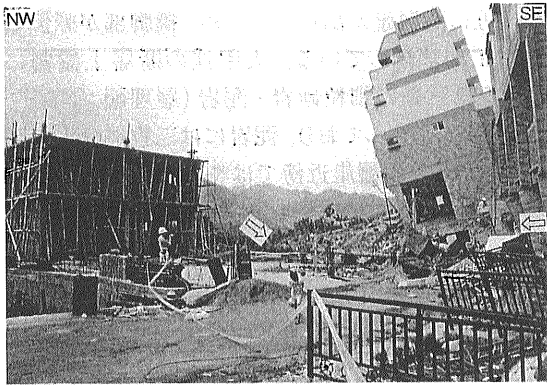
Loc.6 豊原 埤豊橋南(写真3)

断層崖(N10°W方向)は住宅密集地を通過している。断層崖の北方延長は、走向を北東-南西方向に変化させLoc.5地点へ連続している。一方、南方延長は、幹線道路(国道3号線)を横断した後、向きを変えて、道路と平行に南西方向へ連続する。

写真3 断層崖直上のマンションの被害状況 (Loc.6). 断層崖上のマンションは傾いているが、断層下盤側の建築中家屋には顕著な被害は見られない。

この地点では、断層崖の直上にあった建物は倒壊しているが、下盤側の建物は建築中のものにも被害は見られない。上盤側については、地表に盛り上がりが生じた部分では、その直上の建物に亀裂が生じている。

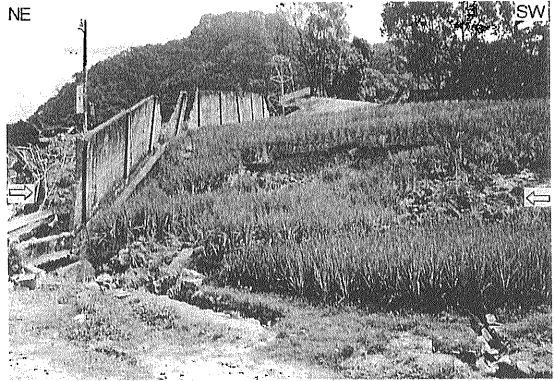
Loc.7. 豊原 崎下埔北宙 (写真4)

写真4 田園に出現した撓曲崖 (Loc.7). 撓曲崖はN45° E方向に連続し、上盤側盛り上がり頂部まで6.7mの鉛直変位量が求められる。

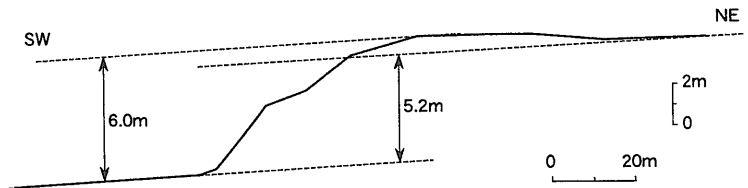
Loc.6 断層崖：N10W 測線：N84E

地形測量を行った場所はサイクリングロード(線路の跡地)で、地元の人の話では、地震前は水平でまっすぐであった。崖の走向はおおよそ道路に直交しており、鉛直変位量は5.2m東側隆起、上盤側の盛り上がり頂部で6.0mと求められた(第7

第7図 豊原 埤豊橋南 (Loc.6) の地形断面図。

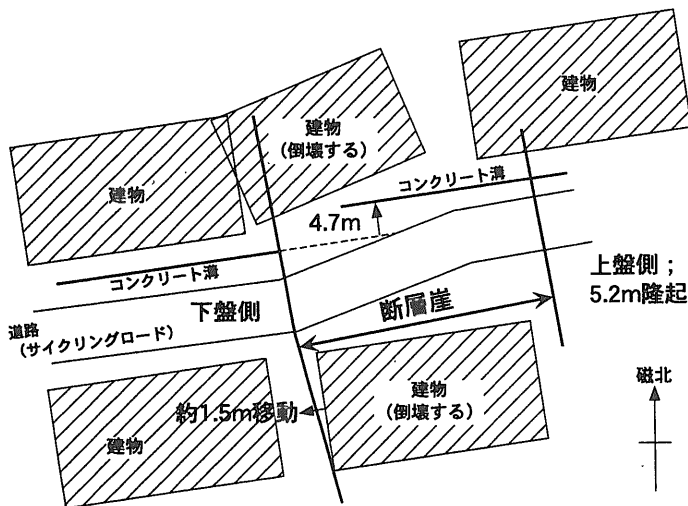
図). 上盤側の盛り上がり部には、崖の走向にほぼ平行な開口割れ目が発達する。また、道路に沿ったコンクリート製の側溝の食い違いから、走向変位量が4.7m北と求められた。さらに、地元の人の話では、建物の間隔が崖に対して直交方向に約1.5m短縮したということである(第8図)。以上のことから、鉛直変位量が東側5.2m隆起、走向変位量が4.7m北、水平傾斜変位量が1.5m西が得られたこ

とにより、水平変位量がN28° W方向に4.9m、ネットスリップは7.2m、プランジ角は47° Eが算出される。

第8図 豊原 埤豊橋南 (Loc.6) の平面図。

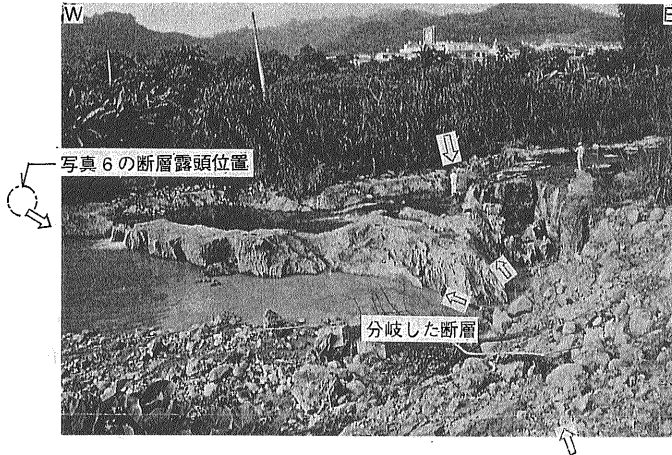
写真5 断層運動により隆起した新第三系 (Loc.9). 地質は新第三系の泥岩・砂岩で、全体的にやや破碎質である。断層は2条に分岐する。

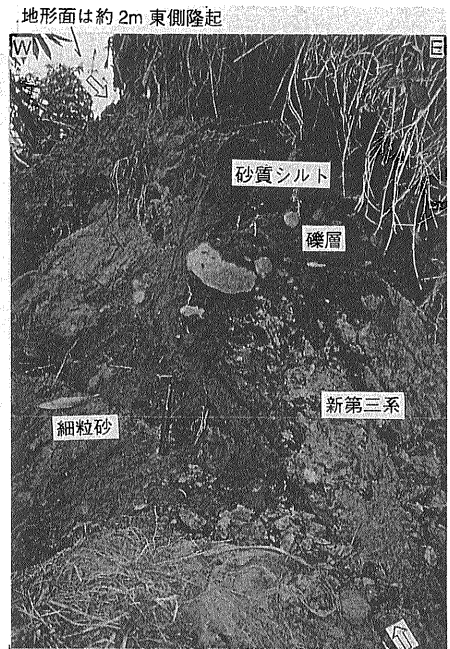
写真6 断層露头の状況 (Loc.9). 第四系の河床堆積物に新第三系の泥岩・砂岩が $N50^{\circ} W58^{\circ} E$ の逆断層で接する。

断層崖は新第三系のやや軟質な泥岩・砂岩からなるため、崖は後退しつつある。走向の異なる断層崖 (N50° W) は川の右岸で河床堆積物と泥岩が断層で接する露頭に連続している(写真6)。この断層面 (N50° W58° E) は、幅約5mmの褐色粘土状破碎部を伴っており、第四系堆積物中で高角度になる。この延長部の地表面に形成された崖の比高は約2m東側隆起である。

また、基盤内を通過する断層面は N17° E48° E の走向傾斜を示し、ほぼ平滑で直線状に連続する。幅約0.5~1cmの軟質な暗灰色の粘土状破碎部を伴い、不明瞭な条線(レイク68° S)が刻まれている。条線から求めた上盤の移動方向はN42° W、プランジ角は44° Eである。この断層面周辺には、泥岩と砂岩が混在した流動状の縞状構造からなる古い破碎部が認められる。上盤の泥岩・砂岩中には、明瞭な条線(レイク50° S)を伴うN17° E75° Eの断層面も認められたが、この断層面は、今回の

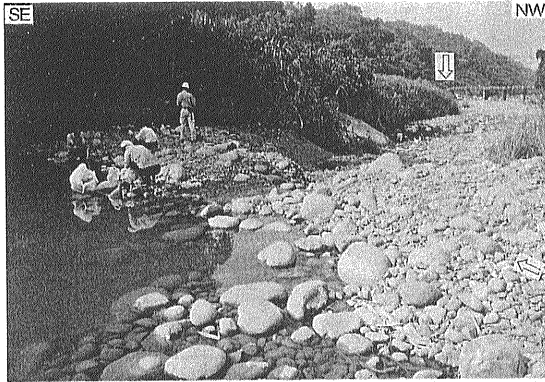
Loc.10 霧峰 竹子坑 (写真7)

写真7 撓曲崖上盤側の状況 (Loc.10)。撓曲崖の上盤側に、地形の盛り上がりによって堰き止められた池が形成されている。背後には倒壊した橋(健民橋)が見える。

撓曲崖 (N60° E方向) が草湖溪を横断しており、上盤側の膨らみによって、河川が堰き止められ、池を形成している。鉛直変位量は1.6m東側隆起、上盤側の盛り上がり頂部で2.2mである(第11図)。撓曲崖は川岸に沿って東西方向に連続し、健民橋の橋脚間を通過したため、橋脚部が転倒し上部工が落ちている。橋の方向は南北方向で、崖の方向と直交している。この橋の変位を受ける前の形状・長さを復元すると、走向変位量が3.2m西、水平傾斜変位量が3.4m北となり、水平変位量はN43° W方向に4.7mと求められた(第12図)。河川横断部の鉛直変位量1.6mと合わせると、ネットスリップは4.9m、プランジ角は19° Eである。

この地点では、崖の直上にあった建物及び橋梁は倒壊しているが、下盤側の建物にはほとんど被害はみられない。また、健民橋付近では、上盤側は山地となっていることから地すべりが発生し、斜面部の道路に被害がみられる。

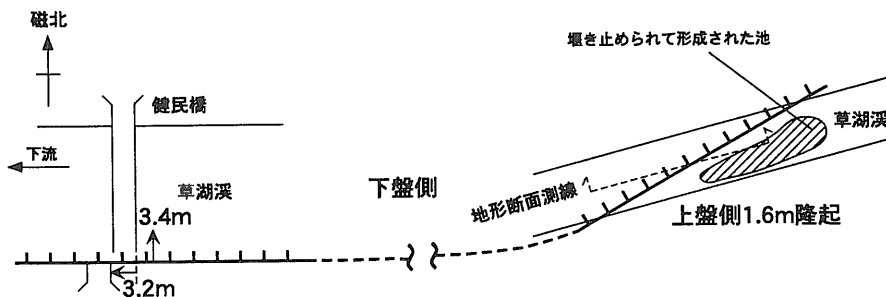
第12図 霧峰 竹子坑 (Loc.10) の平面図。

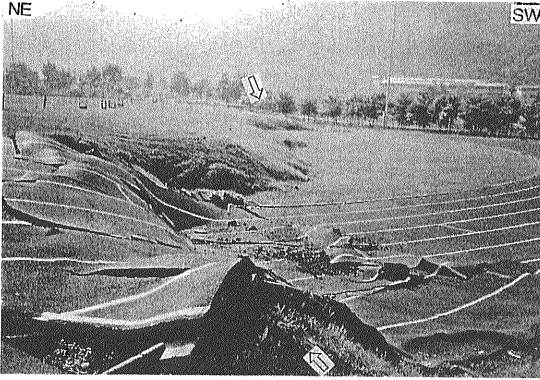
Loc.12 霧峰 光復小中学校 (写真8)

写真8 霧峰 光復小中学校グラウンドに出現した拗曲崖的断層崖 (Loc.12). 緩い崖を形成し, 末端部が巻き込まれている箇所がある.

拗曲崖的断層崖 (N30° ~ 36° W方向) が, 学校のグラウンドを通過している. 鉛直変位量は2.3m 東側隆起, 上盤側の盛り上がり頂部で2.5mである (第13図). 崖と下盤の交線は屈曲しており, この部分で芝生は切断され, 一部は巻き込まれて, 下盤側の芝生の上を覆っている. 断層崖は2地点で方向の異なるコースラインを横切っている. 北側の地点ではN30° E方向のコースラインに約50cm左ずれ (オフセット) が, 南側の地点ではEW方向のコースラインに約50cm右ずれ (オフセット) が認められた. 2箇所の見かけ変位量から求めた走向変位量は0m, 水平傾斜変位量は1m程度西となり, ネットスリップは南西方向に2.6m, プランジ角は67° Eと算出される (第14図).

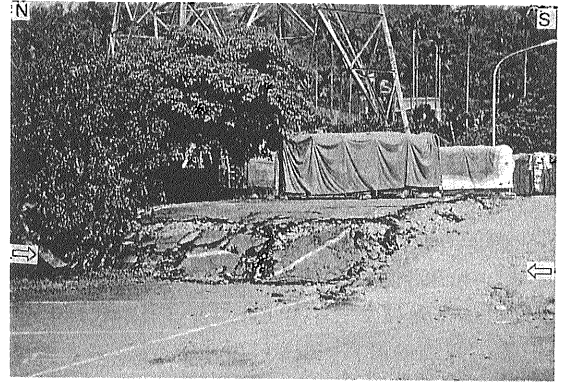
Loc.13 霧峰 車平官 (写真9)

写真9 駐車場を横断する断層崖 (Loc.13). 断層崖近傍のアスファルト舗装面は破損するが, 離れたところでは大きな被害は見られない. 背後の鉄塔にも被害は見られない.

拗曲崖的断層崖 (南北方向) は, 畑及びアスファ

ルト舗装された駐車場を通過している。鉛直変位量は1.4m東側隆起である(第15図)。また、断層により短縮を受けた駐車枠(番号がふられた白線の枠)を地震前の形状・長さに戻元すると、水平変位量はN80°W方向に2.3mとなる(第16図)。鉛直変位量及び水平変位量から求めたネットスリップは2.7m、プランジ角は31°Eである。

この地点では、断層崖の頂部から東側に15m程度しか離れていない送電線鉄塔の脚部や基礎部にも破損部が全く認められなかった。

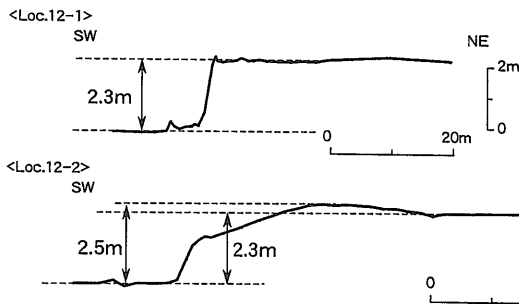
Loc. 12 拗曲崖的断層崖: N30~36W

第13図
霧峰 光復小中学校グラウンド
(Loc.12)の地形断面図.

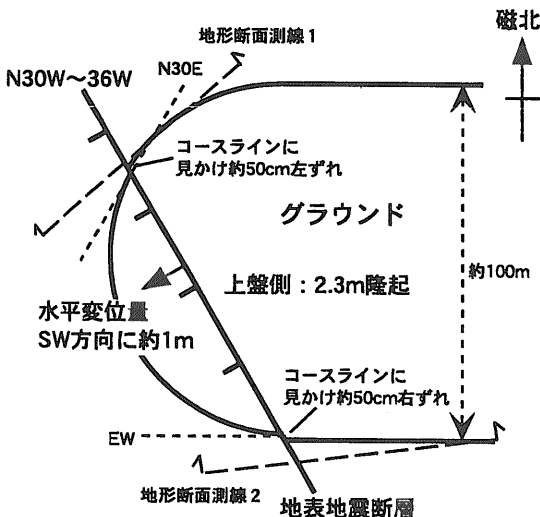
第14図 霧峰 光復小中学校グラウンド (Loc.12)の平面図.

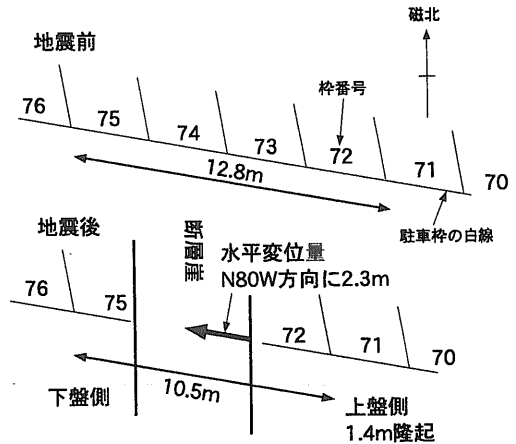
第16図 霧峰車平官 (Loc.13) の水平変位量算出法。

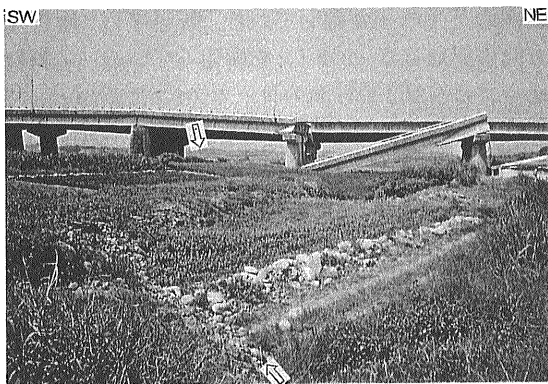
Loc.14 霧峰 烏溪橋下(写真10)

この地点では、烏溪橋の橋軸が断層を挟んで約2m右に変位している。また、断層崖の下盤側にあたる橋脚部にはせん断破壊が認められる。

烏溪の河川敷にN50°E~N50°W方向に大きく走向を変化させる断層崖が見られる。この延長は烏溪橋の橋脚付近に達し、一部の上部工を落橋させている(第17図)。断層崖(N50°E)とほぼ直交する農道(N50°W)上での鉛直変位量は2.3m東側隆起である(第18図)。農道には見かけの横ずれは見られず、走向変位量は0mで、水平変位の方向はN50°Wである。断層崖の西側延長では崖が大きく湾曲し、農道とほぼ平行になる地点では、崖を挟んで水路が2.8m右ずれに変位している。以上のことから、水平変位量はN50°W方向に2.8m、ネットスリップは3.6m、プランジ角は39°Eと求められる。

写真10 烏溪橋の落橋と断層崖 (Loc.14)。断層崖が大きく湾曲しながら、橋脚部付近に達する。

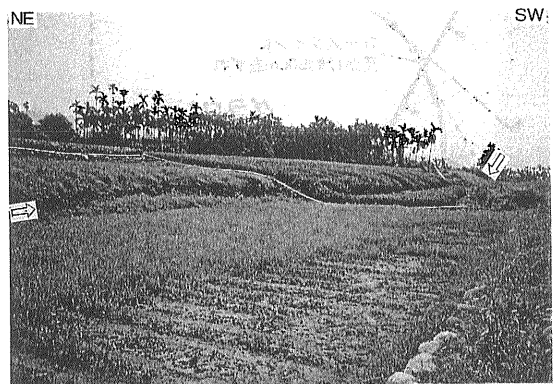
Loc.16 竹山 山脚(写真11)

撓曲崖的断層崖(N10°E方向)が茶畑などを通過しており、上に凸状の崖を形成している。下盤との境界付近では急激に高角度に変化し、崖と下盤の交線部分で畑は切断され、堆積物が露出する箇所がみられる。地元の話では、この付近の茶畑などは、地震前はすべて平坦であったという。鉛直変位量は4.0m東側隆起である。また、断層崖にほぼ直交する方向に敷設されるパイプを基準とすると、走向変位量は1.0m南である。水平傾斜変位量を測定できる基準物がないため、水平変位量は不明であるが、水平変位の方向は南~西である。

写真11 茶畑及び畑に出現した撓曲崖的断層崖 (Loc.16)。

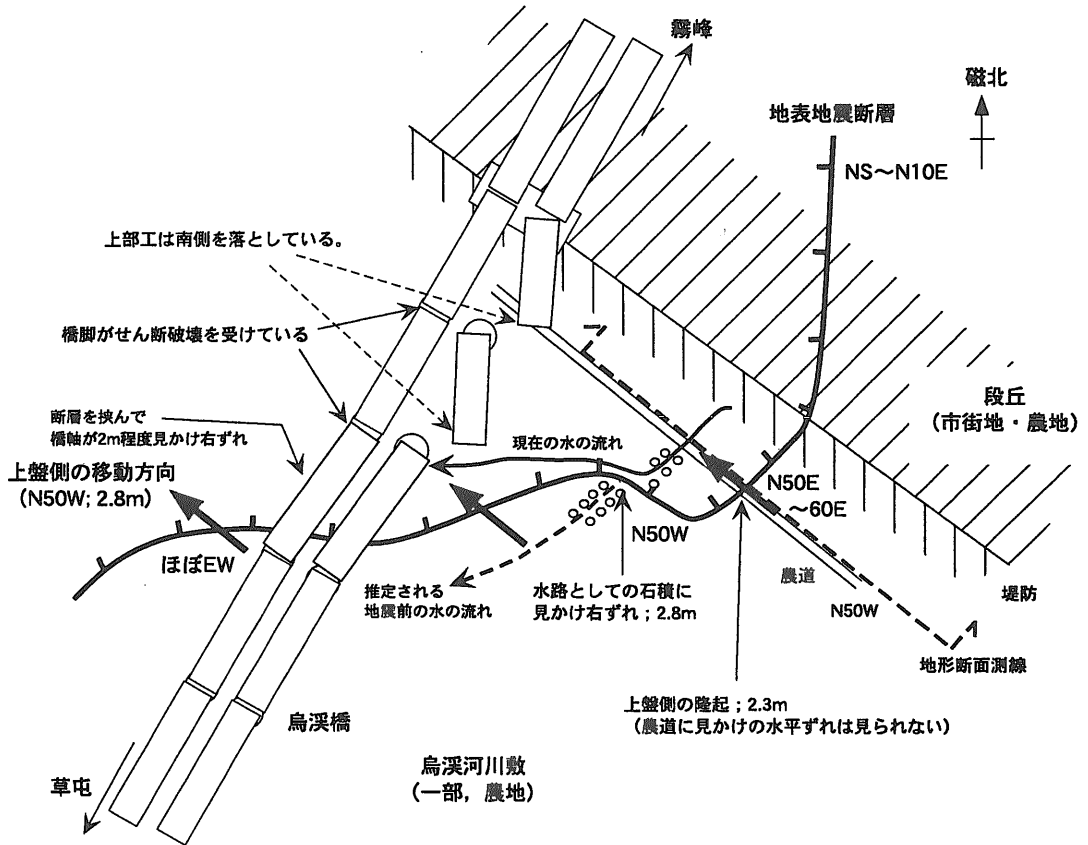
第17図 霧峰烏溪橋下 (Loc.14) の平面図。
