2000年10月6日鳥取県西部地震に伴う 地震断層の緊急調査

吉岡 敏和¹⁾・水野 清秀²⁾・井村 隆介³⁾・伏島祐一郎¹⁾・小松原 琢⁴⁾

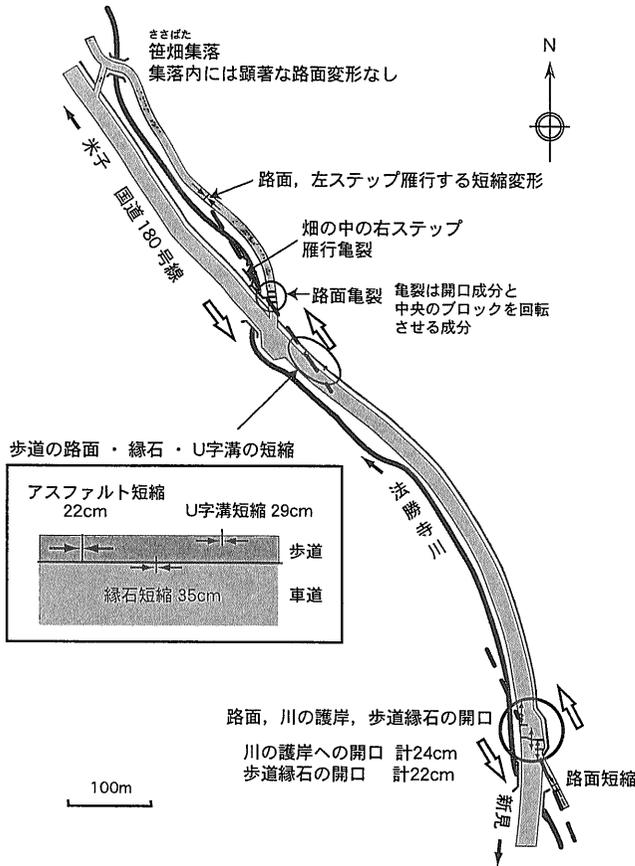
第2図 西伯町笹畑南東の国道180号線沿いにおける地表変状の見取り図。

震央に近い鳥取県西伯町笹畑付近から南西に約1kmの範囲では、国道180号線に沿って数カ所で、地表での断層変位の結果によると思われる道路や構造物の変形が認められた(第2図)。

この地点の約40m南東では、国道の歩道のアスファルト路面とコンクリート製の縁石、歩道の側溝（コンクリート製U字溝）が、それぞれ短縮変形し、破壊していた（1頁の口絵1, 2）。短縮量はそれぞれ22cm, 35cm, 29cmであるが、アスファルトの短縮量は塑性変形分を加味する必要がある。なお、この場所での車道のアスファルト路面には顕著な変形は見られなかったが、100m以上の範囲にわたって路面が緩やかに波打っており、より長波長の短縮変形が生じている可能性がある。

これらの変形は、短縮あるいは開口の方向が斜面の傾斜方向と直交するため、地すべり等重力性のものとは考えられない。また、見かけ上は短縮または開口成分が卓越するが、これは道路と断層線が非常に低角度で交わっているためと考えられ、実際の断層変位は左ずれ変位の卓越するものであったと考えられる（第4図）。したがって、計測された短縮量および開口量は、ほぼ左横ずれ変位量を表すものと近似できる。

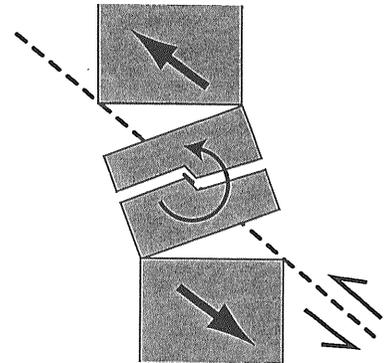
第3図 旧道の路面の亀裂とブロック回転による左ずれ変位を示す模式図。

まず、笹畑の南西で国道に交わる旧道の路面には、幅5mの道路を横切る亀裂が観察された(2頁の口絵3)。亀裂は約3m間隔で平行に3本認められ、最も北側の亀裂は北西側のみが開口、中央のものはやや左横ずれを伴って平行に開口、最も南側のものは南東側のみが開口していた(第3図)。このことは、両端の亀裂に挟まれたブロックが、開口しながら反時計回りに回転したことを示している。この回転は、道路に斜交する断層の左横ずれ運動に起因するものと考えられる。回転の角度と回転ブロックの大きさから、左横ずれ変位量はおお

むね20cm程度と見積もることができる。

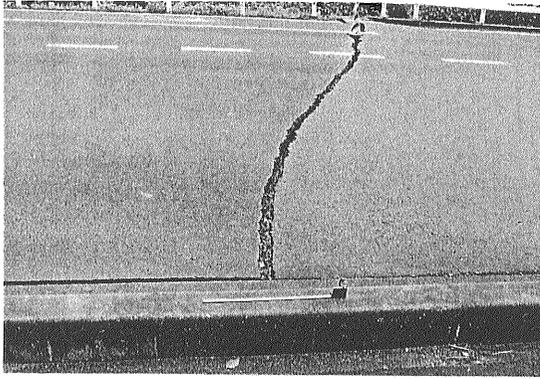
写真1 国道180号線の路面の開口亀裂。スケールは50cm。

さらに約600m南東の国道沿いでは、国道の路面を横切る開口亀裂が数本認められたほか、歩道の縁石や国道に沿って流れる法勝寺川の護岸が数カ所で開口しているのが確認された（写真1）。開口量は、目視できる割れ目についてのみ合算したもので、歩道の縁石が22cm、川の護岸が24cmである。

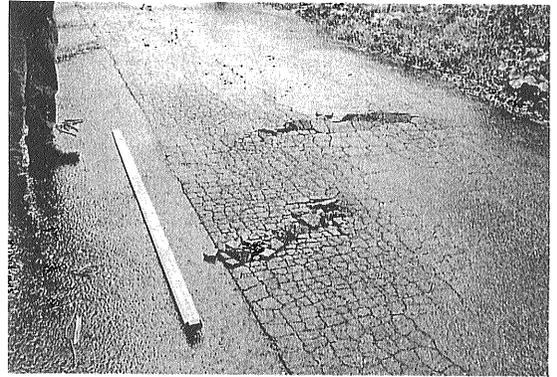
写真2 笹畑集落で見られた左ずれ雁行配列を示す路面の圧縮変形。スケールは2m。

また、北西の笹畑集落内でも、小規模ながら左横ずれを示す雁行亀裂や雁行圧縮変形（写真2）が観察されたが、連続性に乏しく、集落内で変位が分散している可能性がある。なお、さらに北西方の大河内集落付近では、目視できる地表変位は確認できなかった。

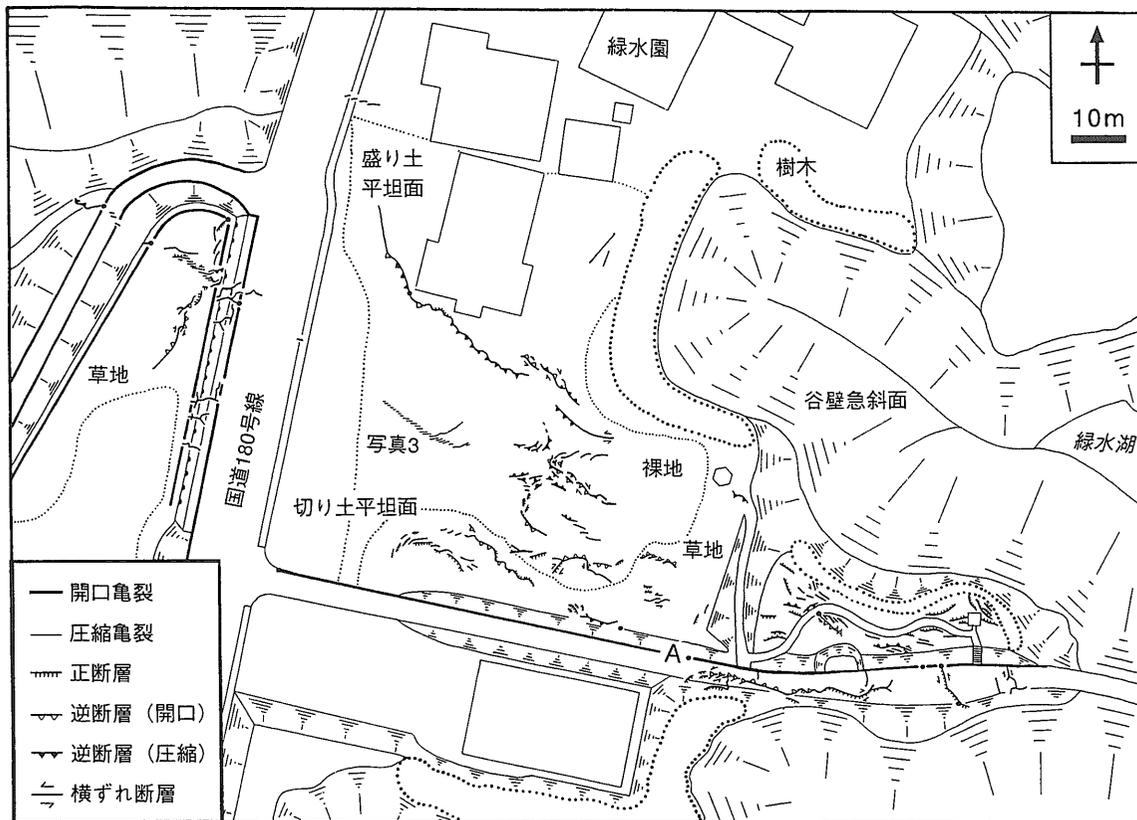
第5図 緑水湖西岸「緑水園」の南側に現れた亀裂・変形の分布を示す簡易測量図。

図)。亀裂が観察されたのは、花崗岩からなる尾根を人工的に切り取ったり谷に盛り土したりして作られた平坦面で、特に地表面にわずかに砂をまいた裸地や草地では、多数の亀裂を観察することができた。それぞれの亀裂は、数10cm-数10m程度の長さであったが、複数の亀裂が直線や弧の上に連

続・並走しながら、全体として幅約50m、長さ約200m、走向 $N60^{\circ}W$ の亀裂帯を形成していた。

亀裂は単純な開口亀裂だけではなく、圧縮性のものや、垂直変位や水平変位が認められたものもあった。亀裂の開口幅は1-2cm、最大で15cmであった。また亀裂の垂直変位量も小さく、ほとんどが見かけ1-2cm程度、最大でも30cmであった。これら垂直変位の中には、正断層変位によるものだけではなく、逆断層変位によるものも多かった。亀裂は雁行配列しているものが多く、その大部分は右雁行配列から左ずれ水平変位が推測できた(写真3)。またごく小規模のプレッシャーバルジやプリアパートベイスンが観察され、これらからも水平変位が推測できた。さらに亀裂の中には、そのジグザグ状の平面形態をパズル合わせのように復元することにより、水平変位量を読みとることができるものもあった。それらの大部分は $N45 \pm 20^{\circ}W$ 方向の左ずれ変位で、変位量は1-2cm、最大で10cmであった。さらに第5図のAではコンクリート製の雨水

升が座屈破壊を被っており、破壊前の形態の復元からN77°W方向に8cm強の短縮を見積もることができた。この水平短縮量は、A地点を通りN70°W方向に連続する亀裂群を作った水平変位量にほぼ読み替えることができると思われる。

以上に記した亀裂や変形のうち、盛り土上や急斜面縁辺部に現れた弧状の平面形態を持つ亀裂は、地すべりなどの斜面変動に伴って出現した重力性のもとと判断してよいと思われる。一方切り土平坦面に現れた亀裂群は、直線状に連続・並走し、系統的な左ずれ成分や逆断層成分を持つことから、単純な重力性のもとと考える事は難しい。

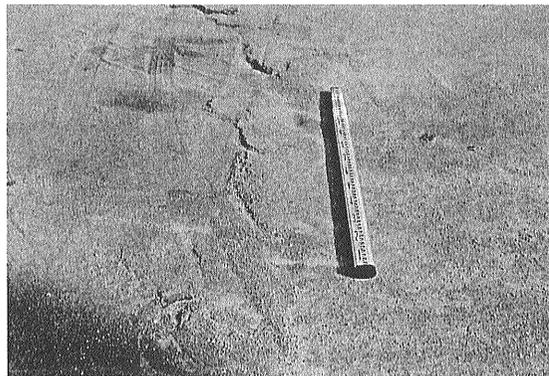
写真3 緑水湖西岸「緑水園」の南側に現れた右雁行する亀裂群。
