鹿児島県鹿屋の防空壕陥没事故と土木工事との関連

藤井紀之¹⁾

FUJII Noriyuki (2008): Collapse of some underground cavities, possibly caused by road-construction work, at Kanoya, Kagoshima pref.

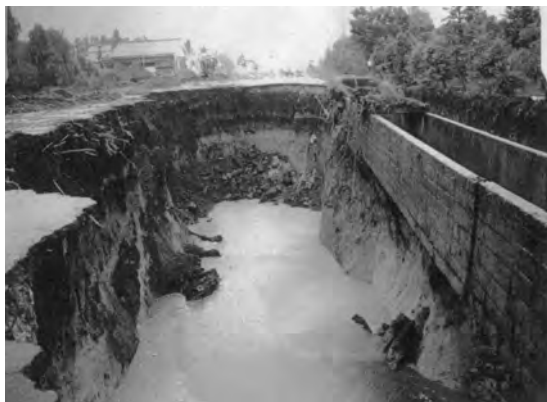
写真1 事故直後の陥没状況 (2000年6月3日)。

翌日から捜索が開始されたが、陥没地を埋めた土砂の下から軽トラックと共に遺体が発見されたのは6月6日のことである。後述するように、この陥没は道路上と、隣接する谷側の2ヶ所で発生し、しかも稀に見る大規模なものであった(写真1, 写真2)。当然、事前調査の不足と土木工事との関連が指摘されたが、鹿兒島県は、鹿兒島大学および鹿兒島高専の各分野の教授5人の方を委員に委嘱して「笠之原道路災害検討委員会」を発足させ、その指導のもとに(財)土木研究センターに依頼して事故後調査を実施した。その報告内容は、「道路下の防空壕を“埋塞”していた土砂が、浸透した雨水により谷側の防空壕の坑口から流出して防空壕が空洞化し、陥没を引き起こした」と想定し、「陥没は、水が集中し易い地形・シラスやロームなどの軟弱な地質と豪雨、それに防空壕の存在が複合して発生した」と結論したものであった(土木研究センター, 2001)。鹿兒島県がこの報告をもとに、「事前調査は十分であった、陥没は予測困難であった」

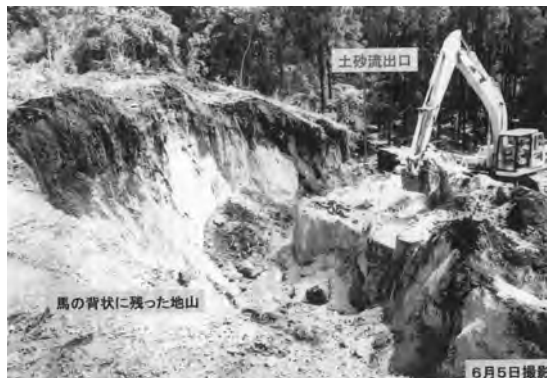
写真2 谷側の陥没地での捜索状況。

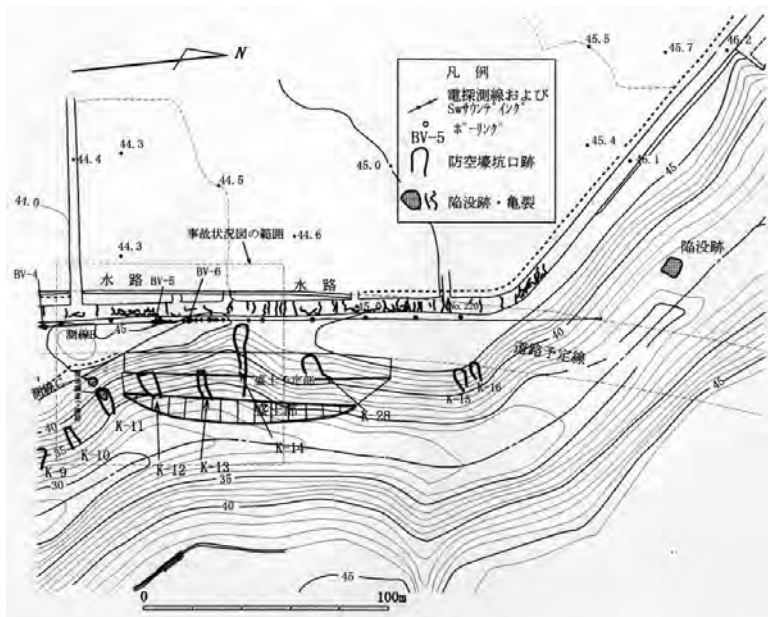
第2図 陥没直前の地形と事前調査総括図。

第2図に、陥没発生直前の地形と事前調査で実施された内容を示したが、問題は防空壕が埋塞していると判断し得るだけの調査がなされたかどうかである。この図に見るように、事前調査で実施されたボーリングは3本に過ぎなかった。径66mmのボーリング3本で、幅2m以上、長さ30m以上の道路下の空洞が埋めつくされていると主張するのは余りにも乱暴な議論である。谷側で陥没した空洞については、1本のボ

ーリングも打っていない。しかもボーリングとスウェーデン式サウンディングでチェックした電探の測線は1本だけで、平面的な防空壕の拡がりについては全く調査を行っていない。

ただサウンディング調査は全て電探の測線上で行われ、測線の両側を含めた平面的な幅をもった調査は全く行われなかった。第2図に見るように、防空壕坑口跡に近い県道上では無数の亀裂が発生しており、地下で何らかの異常が起きていることを示唆していたにも拘わらず、その後の調査では全く無視されてしまっている。また1999年度の調査では、自沈地点6ヶ所でボーリングを行う計画があったようであるが、実際にボーリングが実施されたのはB測線の3ヶ所だけである(第4図)。そのうちBV-5では、深度7.1~10.3mでローム混じりのコアが採取されたが、「ロームは何らかの理由で混入した」とし、「防空壕が存在した痕跡はあるが、直上に二次シラスなど不安定な堆積物が分布することを考慮すると、防空壕は既に埋塞していると判断される」として、確認ボーリングも行わなかった。実際にはBV-5は陥没した防空壕の端を掘削したもので、もし測線の両側に2m程度の間隔をあけて確認ボーリングを行えば、空洞状態の防空壕を捕捉していたと思われる。またA測線では、3ヶ所のボーリングを急に中止して深度10mのテストピットを掘削しているが、奇妙なことに電探の異常とは無関係の所で実施している。もしこれを陥没地点付近で実施すれば

防空壕2はK-13の延長部分である。K-13の坑口は閉塞されており、さらに付近の谷を中心に、幅約100mの範囲にわたって盛土工事が開始されていた。第2図に示すように、盛土部の最下部は標高31.5m、最上部は45mで、3段に分けて盛土される計画であった。事故発生時には、斜面の樹木伐採・盛土面の整形を終了し、下段の盛土工事(高さ約3.5m)も完了していた(第6図)。

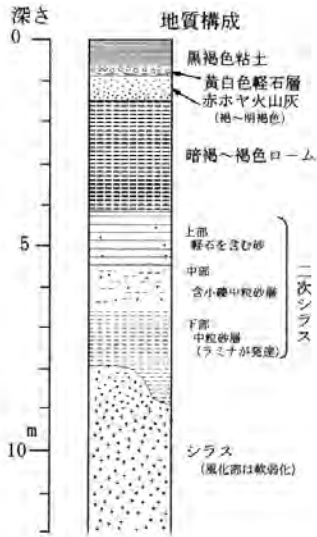
第3図 陥没地点付近の模式柱状図。

水の影響を受けると軟弱化し易い性質があることが知られている。事実ボーリング掘進時の貫入試験では、二次シラスと同様の5前後のN値が記録されている。

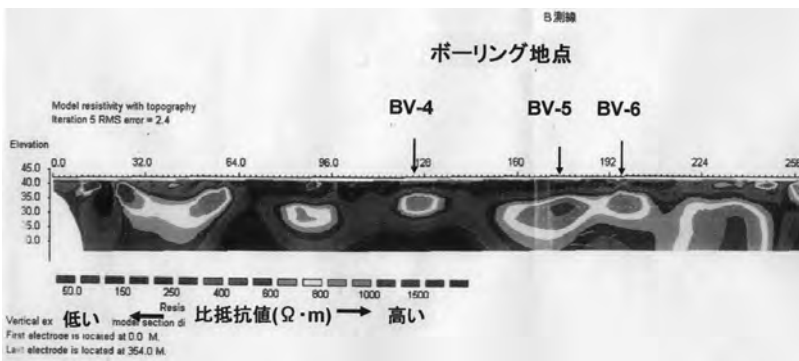
第4図 比抵抗映像法解析結果とボーリング位置。

事前調査では、県道に沿って全長630mの測線(南からA測線:280m, B測線:350m)を設置し、2極法比抵抗調査を実施した。その結果探知した高比抵抗部はA測線6ヶ所B測線10カ所である。陥没地点を含むB測線の比抵抗映像解析結果を第4図に示した。一般に岩石の比抵抗値は間隙水の性質に大きく影響される。水のない空洞の場合は、比抵抗値は周囲の地層より著しく高いので、防空壕など浅い空洞の探査には電気探査はもっとも有効な方法の一つと言える。第4図に見られるような高比抵抗部は、分布および形状の点で防空壕による異常である可能性がある

と考えられた。その点を確認するために、鹿児島県では高比抵抗部についてスウェーデン式サウンディングによる調査を実施した。スウェーデン式サウンディングとは、先端にスパイラル部をつけたロッドの上部に重りを載せ、手でハンドルを回して地中にねじ込むもので、ハンドルの回転数で地盤の緩み状況を推定することができる。その結果、3ヶ所で自沈、5ヶ所で部分的な自沈が記録された。サウンディングの器械が自沈するのは、空洞に達したか、あるいは空洞に軟弱な土砂が堆積している場合が考えられた。

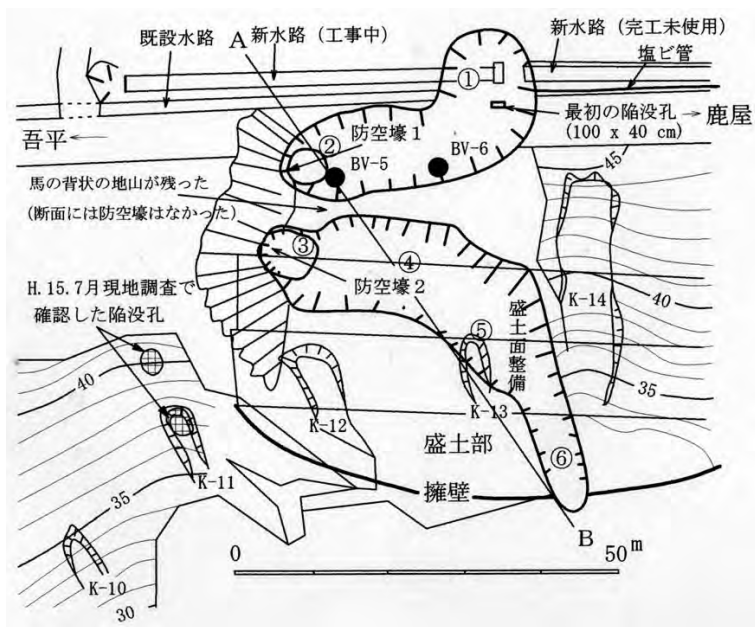
第5図
陥没後の状況図 (数字は発見物の位置)。
①コンクリートブロック2個
②軽トラック
③軽トラック荷台の一部
④フロアシート
⑤コンクリートブロック4個
⑥フロントガラス破片

第5図は土木研究センター(2001)の地形状況図を簡略化し、水路工事の説明などを加えて編集したものである。原図が作成されたのは、遭難者の発見後、復旧工事が始まった頃と思われる。したがってこの図に添えられた記載事項は、当時の状況を忠実に伝えていると考えられる。この図で特に注目されるのは、次の諸点である。

- ① 二つの陥没地の間には馬の背状の地山が残り、その断面には防空壕は無かった。
- ② 2ヶ所の陥没地それぞれの端で防空壕が発見された。どちらの防空壕も、陥没した土砂や地層塊で文字通り埋塞されていた。その詳細な状況は後述する。
- ③ 二つの防空壕は、西と東から掘進して屈曲し、ほぼ平行するように南へ向かって掘削されていた。谷側の陥没跡から見て、防空壕2は坑口跡K-13から掘進したものと考えられる。
- ④ 道路側の防空壕1は幅2.8m、高さ2.5mで、道路から天盤までの深さは約9.4mである。また谷側の

防空壕2は幅2.5m、高さ3.9mで、土被りは約10mであった。防空壕2の坑底の水準は30.5mで、防空壕1の坑底はそれより1m高い。

- ⑤ 防空壕1の陥没跡は、幅10m、延長35mで、深さは最大10mである。防空壕2の崩落跡は、延長55m、最大幅約14mで、谷へ流出する所では約5mと狭くなっている。深さは最大11mである。また唯一の坑口跡K-13から崩落土砂が流出した痕は記録されていない。
- ⑥ 水路工事は、最初の陥没孔付近を境界として、吾平側の第2工区と鹿屋側の第3工区に分けて行われていた。事故発生時、第3工区では旧水路の撤去と新水路の構築が完了していたが、まだ新水路は使用していなかった。そのため、旧水路の位置に径30cmの塩ビ管が設置され、第2工区の旧水路に排水していた。第2工区の水路工事はコンクリートの床打ちが終わったところで、水が流入しないよう入り口にはコンクリートブロックが置かれていた。そのため事故の当日は勿論、雨量が塩ビ管と旧水路の許容量を越えた時には陥没地付近に水が溢れ、畑地まで冠水することがしばしばあったという。
- ⑦ 搜索時に発見された物の記録を○数字で示した。遭難車は防空壕1の奥で発見されたが、フロアシート、フロントガラスの破片など軽い装備品が谷

事後調査では、2ヶ所の陥没がほぼ同時に発生したことから、2つの防空壕はどこかでつながっていたと即断し、坑口からの埋塞土砂の流出→空洞化→陥没、という複雑な推論を行ったが、上記の①および⑤の記述とは明らかに矛盾している。埋塞という事前調査の結論にこだわったために、このような矛盾した推論を導き出したものと思われる。もともと空洞であった防空壕が陥没したと考える方がはるかに自然で、状況図の記載とも一致する。

水路工事は次の2点で、防空壕の劣化を促進した。一つは深さ3mに達する新水路の掘削である。この工事により、防空壕1の土被りは一部では6.4m以下と薄くなり、掘削に伴って生じた新しい亀裂からの水の浸透が促進され、天盤や坑壁の劣化が急速に進んだ。他の一つは、新水路が完成するまで径30cmの塩ビ管を使って旧水路に排水するという、降雨量を無視した措置がとられていたことである(第5図)。そのため雨量が塩ビ管と旧水路の許容量を超えた時は、

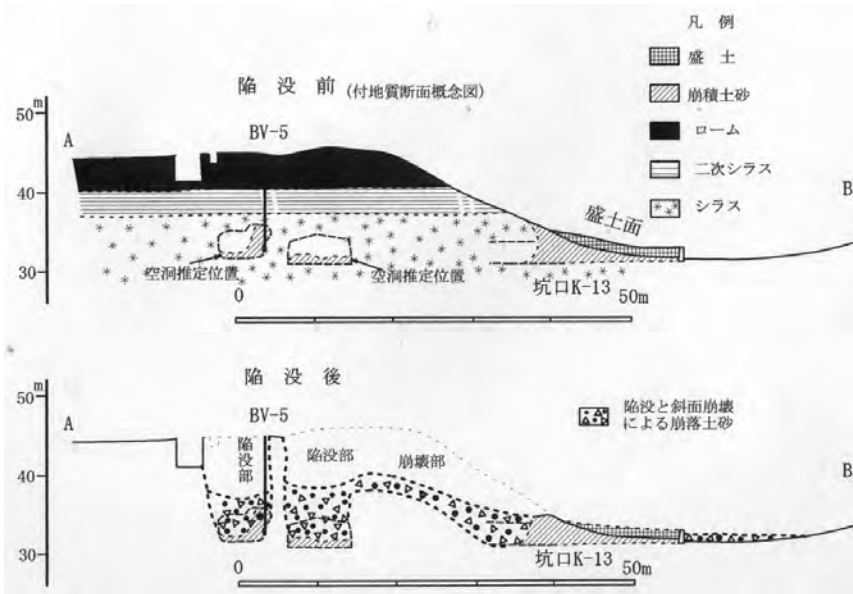
第6図
陥没前後の断面図。

第6図は、第5図のボーリングBV-5と坑口跡K-13を結んで作成した断面図で、陥没前後の状況を推定したものである。前述したように、確認ボーリングを実施していれば空洞のままの防空壕を探知できたと思われる。その他注目されるのは、防空壕2の坑口と推定されるK-13の状況で、坑口はもともと閉塞されていた上、盛土工事が実施されていた。したがって陥没土砂の大部分は坑内へ流入し、崩落土砂の一部が坑口の北の盛土部を崩して谷へ流出したと考えられる。

主要部は、下から上まで、赤ホヤ・砂・礫などが不規則に混じり合って堆積している。最初の陥没はスケッチ地点より坑口に近い所であるが、ローム・赤ホヤなど上位の地層の物質を大量に含むことから、第6図に示す斜面の比較的上部で発生したと思われる。そして坑口が閉塞されていたために、崩落した土砂は雨水と混じり合い、乱流となって壕内に流入・堆積した。スケッチ面の右側と左側で堆積物が異なる場合があり、何回かにわたって流入・堆積が繰り返された可能性がある。陥没が次第に奥へ進んでスケッチ地点近くまで広がった時に壕内への土砂の流入が止まり、僅かに残った空隙に天盤のシラスが崩落したと推定される。

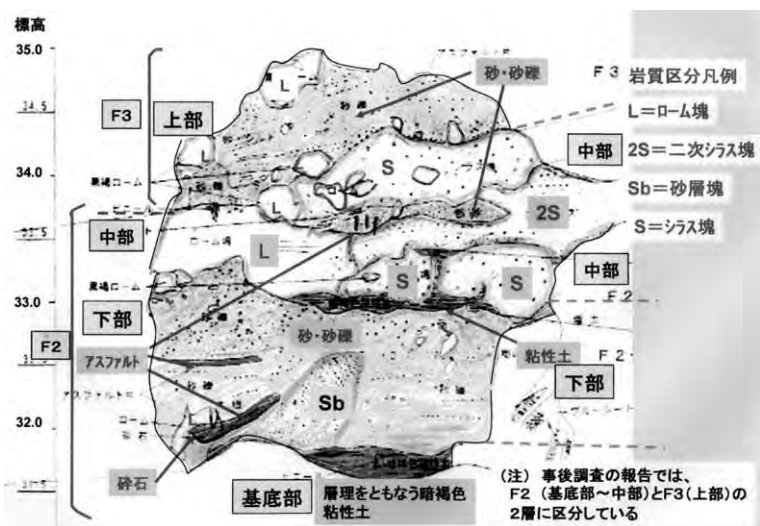
第7図
防空壕1のスケッチ。

防空壕1の堆積物は基底部・下部・中部および上部の4層に区分できる(第7図)。なお土木研究センター(2001)では、基底部から中部までをF-2として一括し、後述する防空壕2の主要部の下部3分の2程度と対比している。この区分では、スケッチに示された堆積物と堆積相の変化をどう解釈するのか、なんら納得できる説明は与えられていない。

基底部を構成する粘性土は層理が明瞭で、局部的に堆積した古い堆積物と思われる。厚さは30cm以下で、堆積時期は不明である。

下部層は、砂・砂礫など比較的細かい堆積物からなり、部分的に層理が認められる。また下底近くに砂層塊・アスファルト片(碎石を伴う)などが堆積し、最上部に粘性土の薄層が分布する。アスファルト片など道路材の落下は、局部的な陥没の結果と推定されるが、その後砂・砂礫の堆積が続く。層理が見られるこ

とは、下部層が比較的ゆっくり堆積したことを示している。また下部層最上部に粘性土の薄層が分布することは、一時的に坑内の流れが止まり、浮遊していた粘土が沈積したことを意味している。下部層の厚さは1.5m前後で、陥没地だけでなく、南方に続く空洞内の広い範囲にわたって、その高さの半ば近くを埋めて堆積したと推定される。

中部層は、最大径1.5mに及ぶ大小の地層塊によって特徴付けられる。明らかに大陥没の発生による堆積物であり、最初に直上のシラスやその上のローム塊が落下し、下部層最上部の粘性土は押し潰され、絞り出された状況が認められる。次いで若干の砂が堆積した後、再びシラス・二次シラスなど、ローム層より下位の地層の塊が落下している。これは防空壕直上の陥没が拡大して、周縁部の地層が落下したためと思われる。これらの巨大な地層塊が落下位置から移動したとは考えられないので、陥没地の空洞は、急速に埋められたと推定される。

上部層は砂・砂礫・ローム層の小塊からなる。防空壕の奥へ通じる空隙はすでに高さ1m以下に狭まっており、上部層の急速な堆積によって、空隙は短時間でほぼ閉塞されたと思われる。

正確な時間は不明であるが、防空壕1の陥没のきっかけになったのは路肩で発生した陥没孔からの雨水の流入であろう。恐らく大量の雨水が激しく流入したため、すでに劣化していた坑壁の二次シラスやシラ

スが削られて壕内に堆積したものと推定される。下部層の堆積は防空壕の半ばを埋めて、奥深くまで広がった可能性がある。そして降雨が一時中断した時に、懸濁していた粘土分が粘性土として堆積した。やがてまた雨が激しくなり、長時間削剥され続けた坑壁が天盤を支えきれなくなり、大陥没が発生したと思われる。

すでに半ばまで埋められていた防空壕は、大陥没の発生で残されていた空隙が短時間で埋めつくされた。そのため崩落した陥没土砂は一時的に行き場を失い、豪雨と混じり合って乱流となり、陥没地の中で渦巻いていたと思われる。軽トラックの軽量の装備品などが谷側の陥没地で発見されたのは、上部層堆積後、溢れ出した乱流と共に、道路を越えて運ばれたと考えることによって説明出来る。

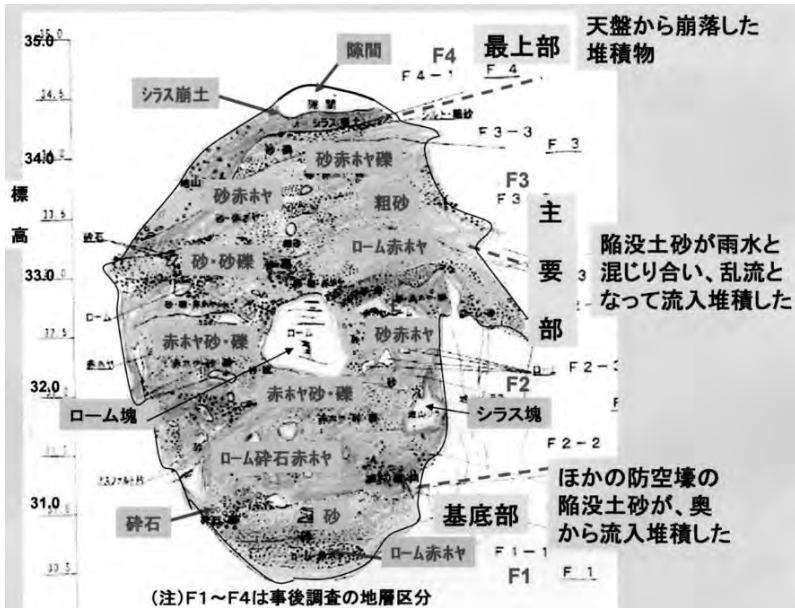
第8図
防空壕2のスケッチ。

第8図に示すように、防空壕2の堆積物は防空壕1とは全く異なっている。また地層区分も余り明瞭ではない。ここでは下位から、基底部、主要部および上部の3つに区分した。

基底部は、成層した砂を主とし、厚さは約60cmである。下底近くにローム・赤ホヤの層が挟んでいる。主要部は、ローム・赤ホヤ・砂・砂礫などが密雑に入り混じった堆積物からなり、若干の地層塊をともなう。また一部に層理を示す部分もある。地層塊の大部分は径10cm前後のもので、1個だけ約70cmの口

ローム塊があるが、これは例外的である。最上部はシラスの崩土で、厚さは50cm前後で一定していない。また天盤との間に僅かながら空隙が残されていた。

防空壕2の基底部は成層しており、今回の陥没よりかなり前の堆積物であろう。またK-13の上の斜面には陥没跡が無いことから、坑口とは反対の奥の方から流れてきて堆積したものと思われる。ローム・赤ホヤが含まれていることから、他の防空壕(例えばK-11)で陥没が発生した時に、崩落した土砂がこの壕内に流入・堆積した可能性が大きい。

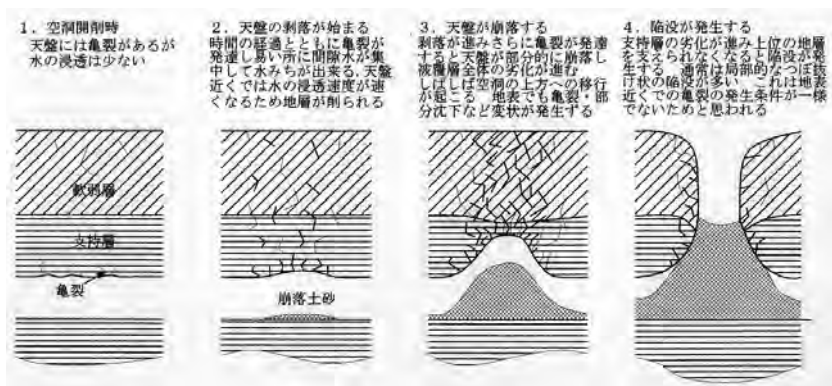
第9図
空洞の陥没過程を想定した
模式図。

空洞の劣化に大きな影響があるのは、地表から浸透する水の作用と思われる(藤井, 2008)。浸透水は、鉱物の粒子間空隙、亀裂、地層の層理面、断層破砕帯など、さまざまな空隙を通じて地表から下方へ移動する。その速度は地盤の透水係数や空隙の有無によって変わるが、空洞の存在も浸透速度を支配する重要な要素である。空洞に入れば浸透水は自由水になるので、空洞に近くなると水の浸透速度は急激に早くなると考えられる。したがって天盤の近くでは水みちが生成され易い。そして年月の経過とともに水みちのまわりの地盤が削られ、空洞の天盤や坑壁表面の剥離がすすみ、劣化をもたらすと考えられる。常温

で、pH7前後の地下水が地盤に化学変化をもたらすには長い地質学的時間が必要であり、劣化をもたらす主要な要因は物理的な浸食である可能性が大きい。第9図は、水のない浅い空洞が劣化して陥没に至る過程を想定して模式的に示したものである。
