早雲山地獄の崩壊

去る7月26日午前10時20分、箱根温泉郷を麓に控えた早雲山山腹に、大規模な山崩れが起つた。道了尊箱根別院が押し潰され、10名の人命が奪われた外、自動車専用道路は130m程埋没し去り、水道橋、引湯施設、砂防堰堤などが跡かたもなく失われてしまった。もし3時間早くこの崩壊が起つていたら、前夜来の別院の逗留者多数が生けにえに供せられたに違いない。箱根温泉郷の山崩れはこうして一躍ジャーナリズムの脚光を浴びるに至つたが、温泉地帯と山崩れとは一体どんな関係にあるのか、——以下は早雲山の現場の地形・地質と災害発生との関係についての現地ルポである。

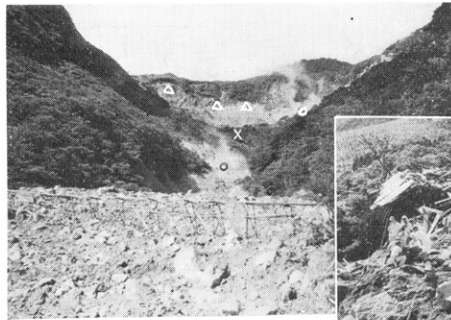
崩壊の地獄谷
△ 崩壊地 ○ 噴気
手前は押出した土石流

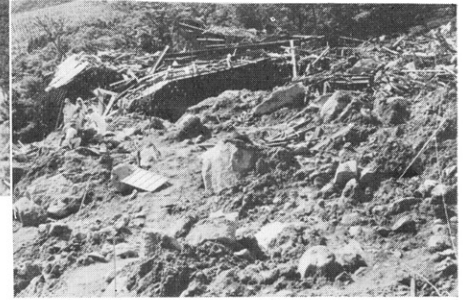
早雲山の崩壊

遺了尊別院の崩壊現場

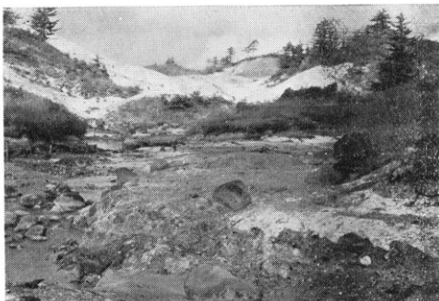
温泉ヤケ(八幡平)
