新潟県西頸城郡 能生町の地すべり

安藤 武・岡 重文

昭和38年3月16日 午後4時20分頃 新潟県西頸城郡能生町小泊地区に災害を伴った地すべりが発生した。この地すべりについては 朝日・読売・毎日をはじめとして 全国の新聞紙上にトップニュースとして いろいろな写真入りで大きく報道された。これは 地すべりの被害 発生した場所 発生した時期などの関係で注目されるべきものであり 地すべりの脅威を思い知らされた。今回 能生町に地すべりが発生するとすぐ 現地に出張 その実体を調査したので ここにとりあえず 小泊地すべりの概要を述べてみる。

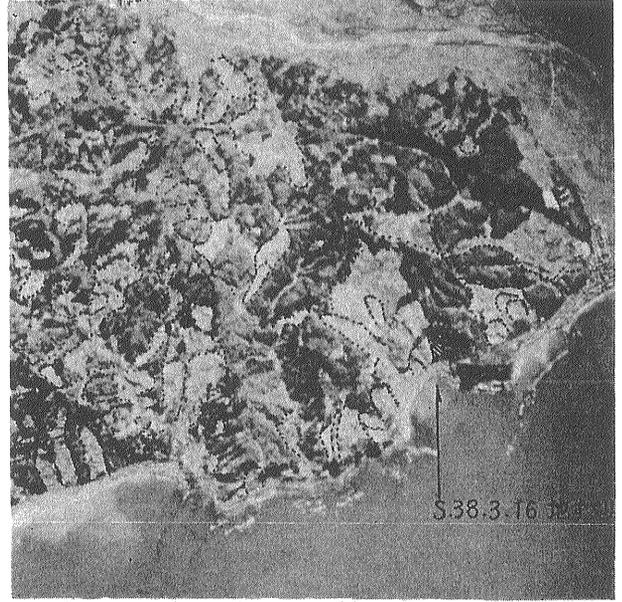
能生町小泊～筒石地区の地すべり分布図
(破線の部分は地すべり地を示す)

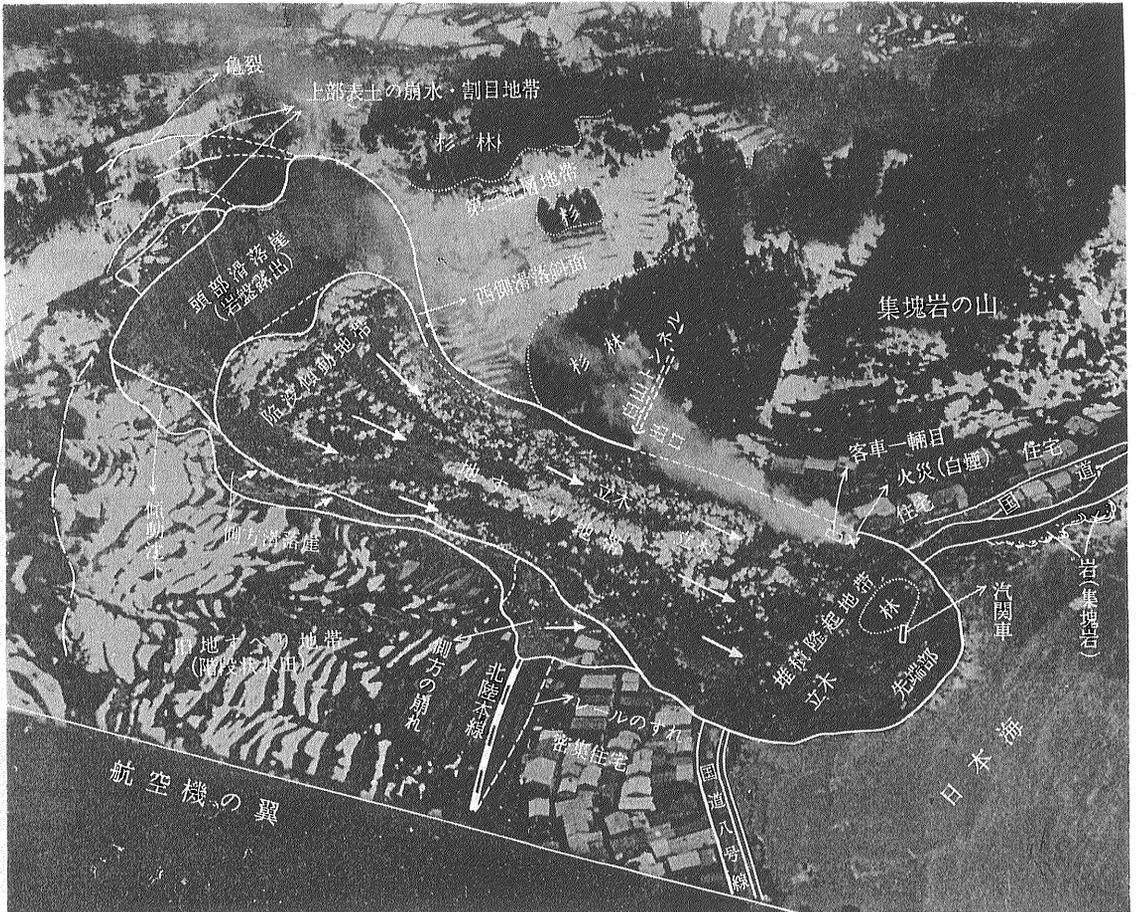
能生町小泊地すべりの空中写真 (38. 3. 13 8. 30AM 撮影・提供 共同通信社)

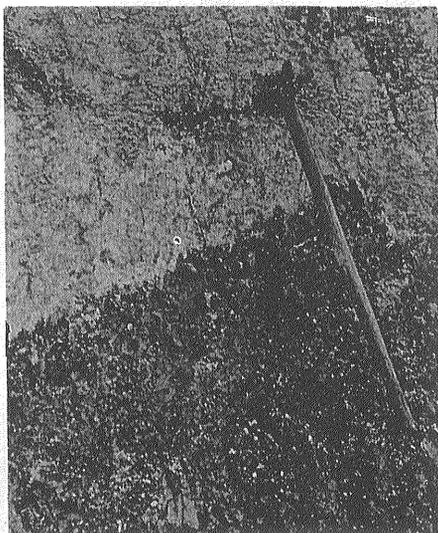
← 側方滑落崖に露出する粘土地すべりで切り落された断面上の白い部分は軽石質凝灰岩源の白粘土で下部は軟質泥岩とその黒粘土からなる

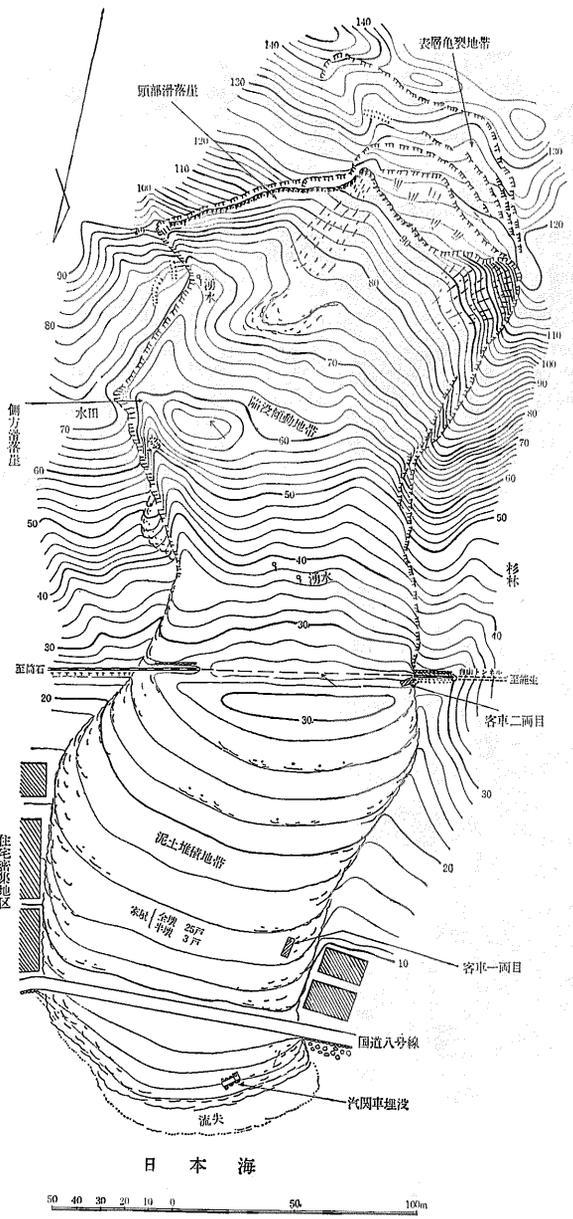
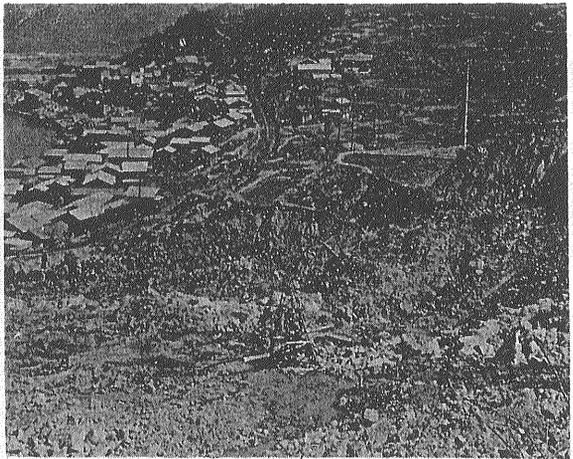
地すべり地帯東側の側方滑落崖
 高さ2~7mの急斜面 階段状の水田からなるところで
 水田が切り落されている 水田下の表土は浅く1m
 以内で岩盤に達している 岩盤は軟質泥岩と黒粘土
 からなり 一部に白粘土を伴っている

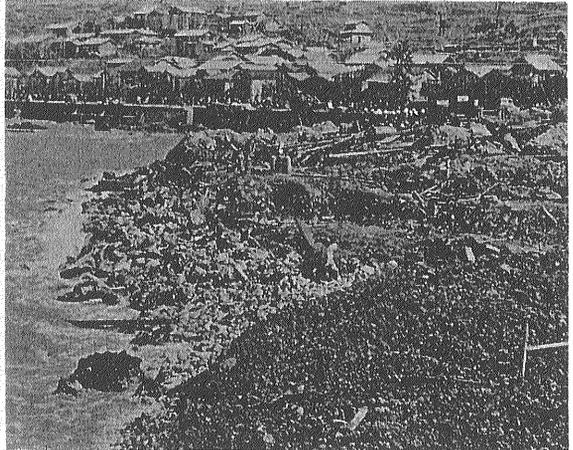
日本海に押し出した地すべり
 10日間に4~5m海波に侵食されている 海は連日
 にごり 先端に凝灰質砂岩の角礫がとり残されている
 滑動泥土と全壊家屋の残骸がみられ 保線区員の集
 合しているところに 機関車が埋没している

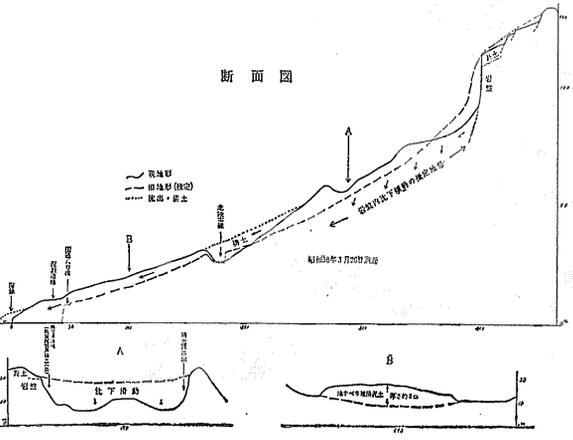
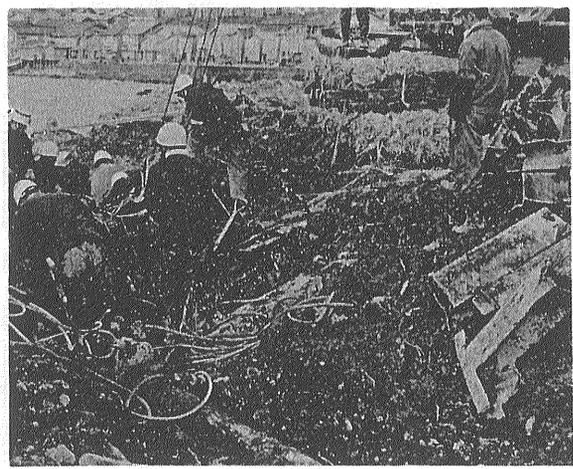
地すべりで埋没した機関車の解体作業
 機関車が緩斜面を泥と共に約170mすべり落ちて埋まっ
 ている

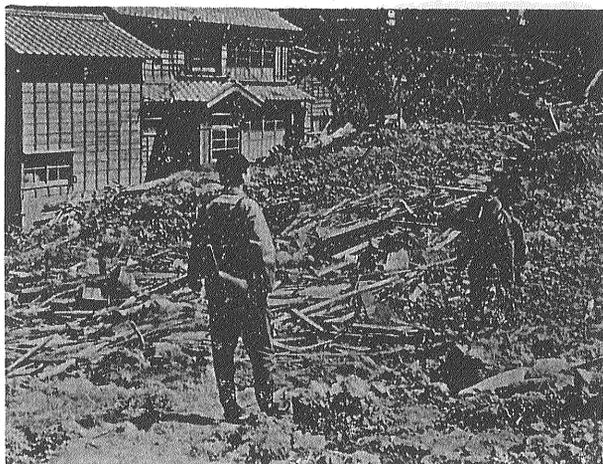
地すべり泥土と全壊家屋の残がい
国道沿いに連なっていた密集人家を幅約110mにわたって横切ったので住宅28戸が全壊した

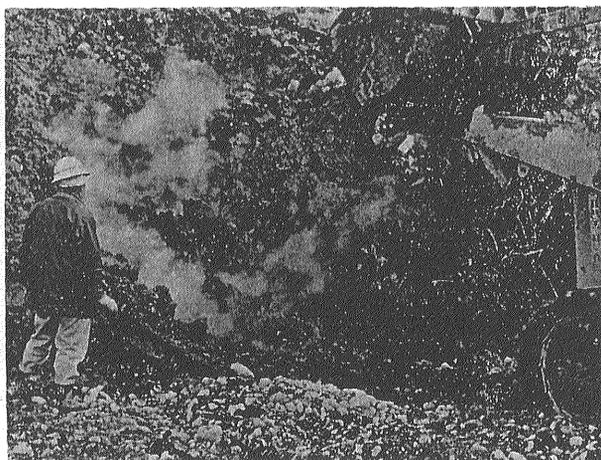
排土作業

国道8号線の応急工事
厚さ6m前後の大部分は青黒粘土からなる堆積泥土を排除している
地すべりで火災をおこした家の残がい泥の中でくすぶり続けている
ブルドーザーが動けなくなるので排土跡に砂利を投入して前進している

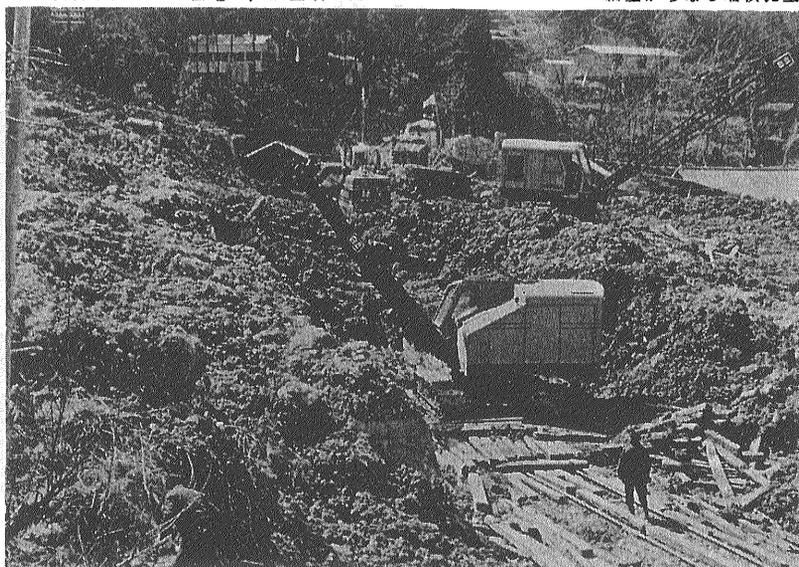
←
地すべりで埋まった北陸本線
クレーン車による排土復旧作業
前方に見えるのが白山トンネル(長さ336m)の出口
鉄道の流失約170m 泥土による路線の埋没約110mである

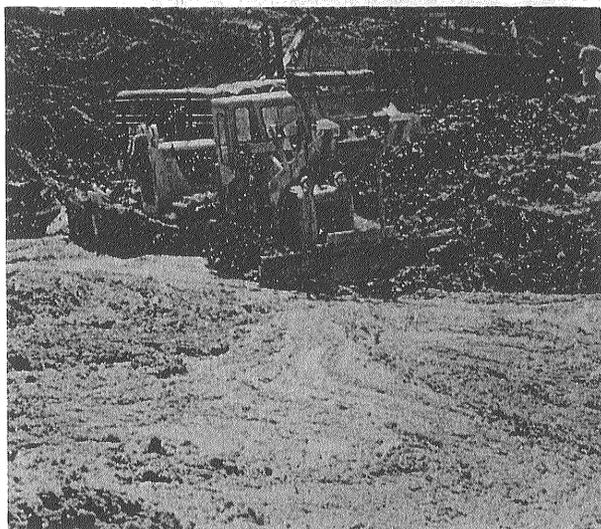
復旧作業

黒い部分は地すべり泥土 雨が降って雨水が流れこむと表面がどろどろになりブルドーザーが落ちこんで動けなくなる
排土・復旧がきわめて困難な泥土である
