横浜の崖くずれ

～昭和41年6月28日の災害について～

黒田 和男・岡 重文

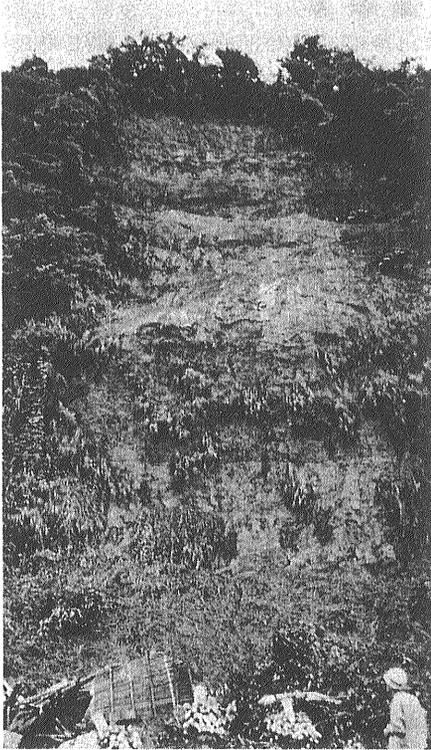
←
写真 1.
①地点の
ガケ崩れ
の近景

横浜市磯子区森町1986番地先(第1図の①地点)では28日午後5時半ごろ高さ約50mの裏山の頂上付近がくずれ落ち斜面をすべり下りた土砂はその直下にあった横浜市交通局の寮を押つぶし生理めになった5人のうち2人は救出されたが残る3人は遺体となって見出された。

現地をみると高さ約50mの山の頂上から5m下の部分を頂点として赤土(関東ローム層 この場合には多摩ローム層)がスプーン状のくぼみを残してえぐり出されたようになっており流れ出した土砂が山腹斜面を滝のように落下している。この山の高さ30m付近からはかたい岩盤でできているため流れ出した土砂がこ

の岩盤までけづり取る力はなかったものとみえ斜面に生えていた草はなぎ倒されて下を向いたまま残っている。このことから家が倒される瞬間の土砂の重みよりも落下の時の衝撃はかなりのものであったろうと思われる(第2図・写真1)。

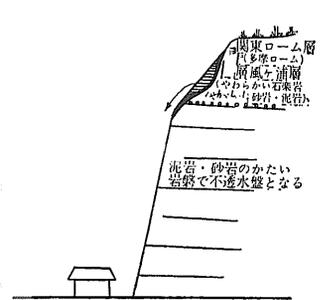
第2図 ガケくずれの模式断面図

たとえば 磯子区森町の山腹斜面（第1図の③地点）のかなり高い位置にある住宅の裏山がくずれ 土砂が庭先に侵入した所をみると 第三紀層のかたい岩盤のうえの屏風が浦層の礫層中から かなりの量の地下水が湧き出して ガケくずれはこの地下水の急激な湧出によって発生したものであるという証拠を残している。屏風が浦層の基底から6m うえは関東ローム層につづいているが 関東ローム層の部分には その周辺にもくぼみをもつ微細地形がみられるし 地下水が多いことで自家用水の水源もできている（写真3・第2図参照）。

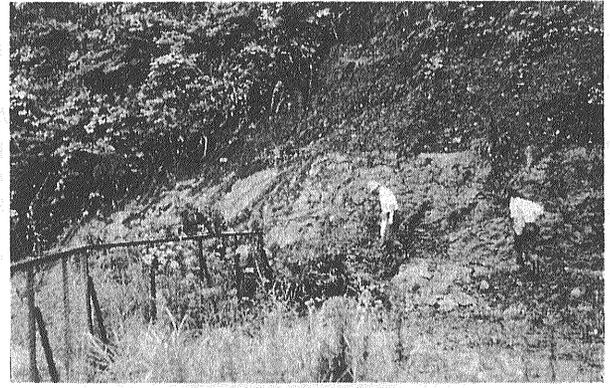
→
写真 3.
③地点の
崩れた脚部
砂礫層
の基底付
近から地
下水がふ
き出して
いる

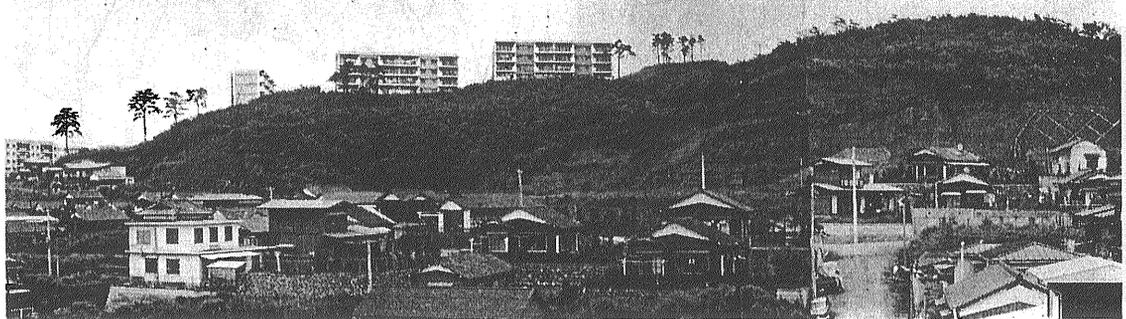
写真 4. ④地点の遠景 新しいガケに亀裂や崩れが多数みられる
