岐阜県下 8月16日～17日 集中豪雨 ～ 災害の概要 ～

黒田 和 男

は し が き

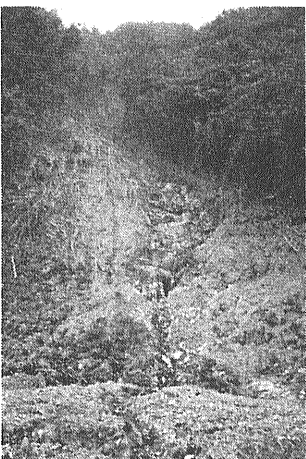
古生層の中にみられる山くずれは、ほとんど大部分が山頂付近から発生している。山くずれの頂部をみると稜線から約30mの所まで、主として砂岩からなっている

写真1 山くずれ(美濃加茂市川和町)

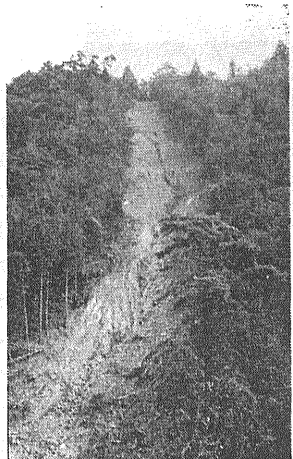
写真2 山くずれ 地質は古生代の砂岩(美濃加茂市川和町)

岐阜県中部を集中豪雨災害が発生したと同じころ 京都周辺にも多量の雨が降り そのために山くずれがあって死者1名を出している。山くずれの状況は写真2に挙げた例とよく似ているが 山くずれ密度は美濃加茂市周辺ほどに大きくない。むしろ たった1ヵ所に発生した山くずれのその下に住家があったその偶然ともいえる恐ろしさを 災害は秘めている そうしてそれゆえに災害予知のむずかしさを改めて教えさせられた。

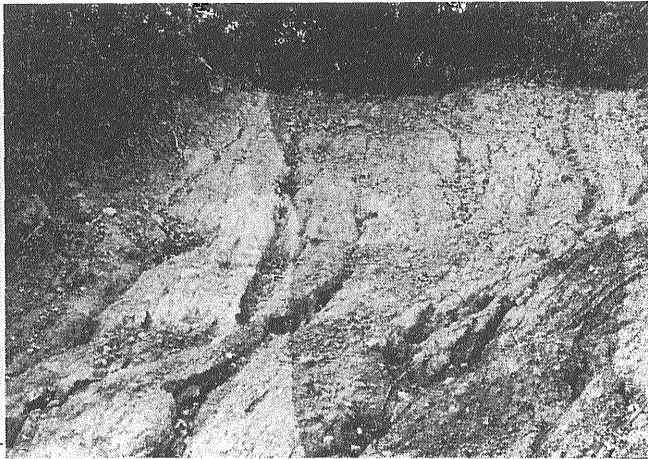
岩盤は ほとんど第三紀層と見ちがえるほどに風化しているが この中に湧水あとが見られ これが直接あるいは間接に山くずれのひき金となっている。 くずれた岩石片は 山のくぼみに沿って落下しており その際に表土をけずり取って岩盤を露出させている。 露出した岩盤は著しい風化を受けていない。 なおくずれ落ちた土砂や岩石片は沖積扇となって谷の出口付近に堆積しこれで田畑が埋没したり 家が押しつぶされた例もある。

写真3 写真1の山くずれ頭部 砂岩は風化して新第三紀層と同じくらいのかたさである

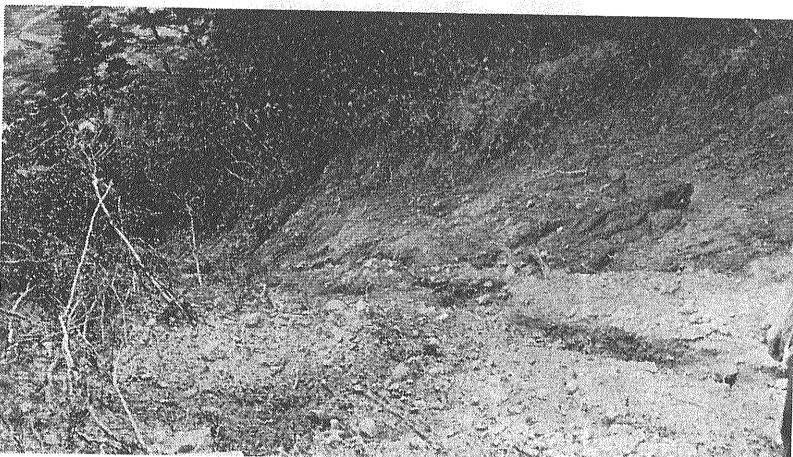
写真4 写真3の延長で谷の勾配が急になるところから岩壁のかたさも変化し ハンマーでたたくと快音を発して対岸の山からこだまが返ってきた

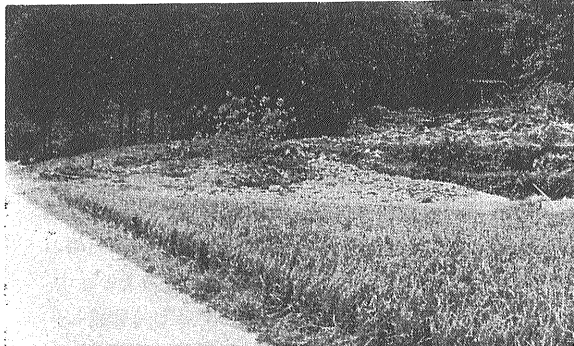
写真6 豪雨時に形成された沖積扇 民家や道路までは影響を及ぼさなかったが田圃は埋没した

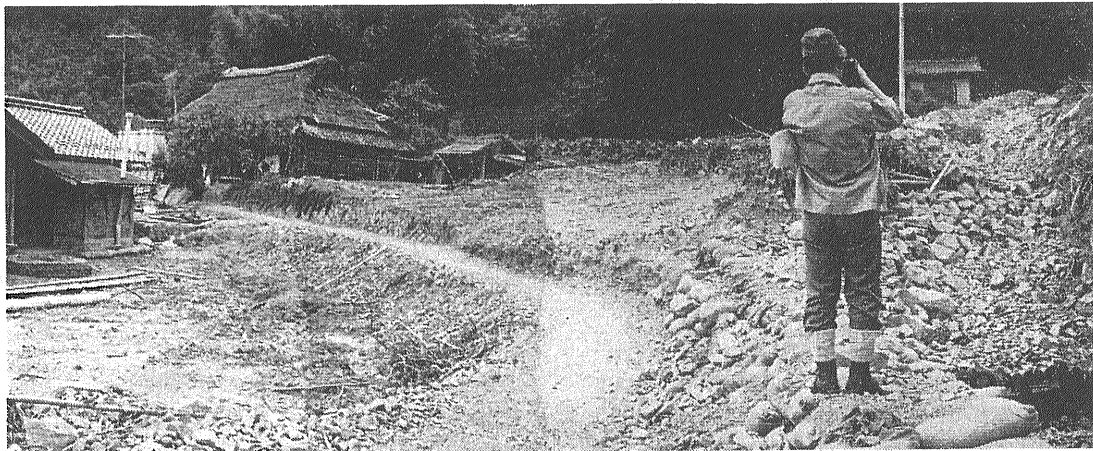
写真5 沖積扇をけずって道路や宅地を作っていた所 今度の豪雨でもとの沖積扇に戻った なお撮影時には旧状に復帰していた。 左はしらの家の壁に注意

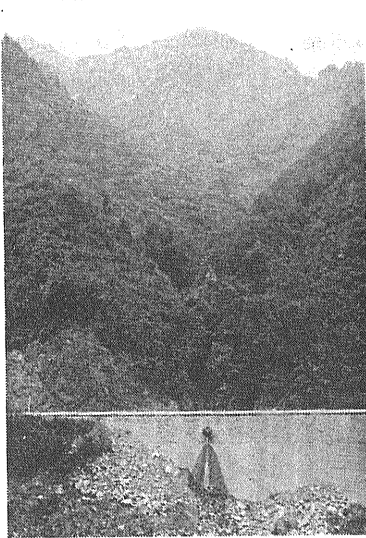
バスがたまたま居合わせた谷の奥には 7合目付近から上に 古生層の上ののっている濃飛流紋岩類(古い地質図では石英斑岩として塗色してある)の岩壁が露出して絶壁を作っている。古生層と濃飛流紋岩類との境界付近には小さな段があり その上に濃飛流紋岩類の岩壁からくずれ落ちた岩片の堆積がみられる。

土石流は 小規模ではあるがこの岩片の堆積を源としているようで 渓谷の急な長い斜面を流下している間に谷壁を少しつづげずり エネルギーを増してバスにおそいかかったものであるらしい。

写真7 事故のあったバスは この谷の出口にいた 谷の出口の地質は 古生代の粘板岩を主とする地層で 谷の奥に濃飛流紋岩の岩壁が見える

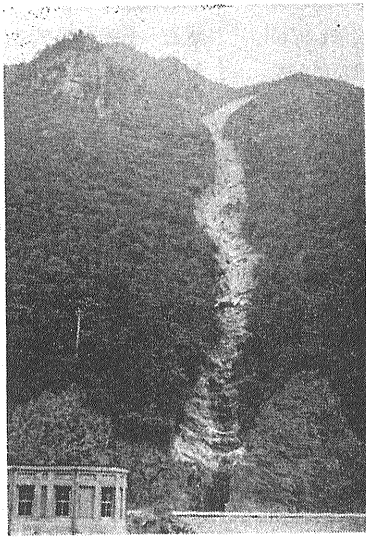
は昭和41年6月下旬 中津川北東方の三留野で発生した土石流の後背地の地貌に全く一致しているものであり その点からみて 土石流が起こる条件に適合していたといえる。 さらに地形面を深くえぐって流れている峡谷の場合 地形面上でみられる谷が峡谷の斜面では山のひだと区別がつかないという場合も 筆者はたとえば天竜川流域では空中写真から読み取っている。このような地形上の特長は 広くまわりを見廻さないとはよくわからない場合が多いので とかく見落されるのではなからうか。 たとえば写真8の小規模な土石流のあとは植生がもとのように回復すれば 痕跡もなくなってしまふものと思われる。 なお 第4図は 飛騨川に沿う地形図であるが 海拔380m前後の高さのところに遷急点があり この高さから上の部分と低い部分とは地貌がかなり異なっている。 この地貌の差は5万分の1というように小縮尺の地形図ではその表現能力を越えていることが多く 空中写真観察で始めてわかる場合も少なくない。 古生層山地の山頂付近の風化帯の形成もこの遷急点と関連させて考えられるが これは追って何かの機会に発表したい。

写真8 事故現場から約200m上流の谷にみえる土石流のあと 地質は濃飛流紋岩(石英斑岩の岩脈)で谷壁が完全に洗われて岩壁が露出している

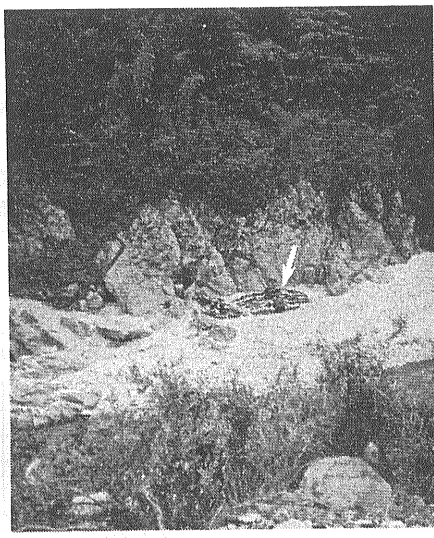
写真9 飛騨川に横たわるバスの車体
