シラス地域の豪雨災害

～44年梅雨前線

豪雨に関連して～

木野義人

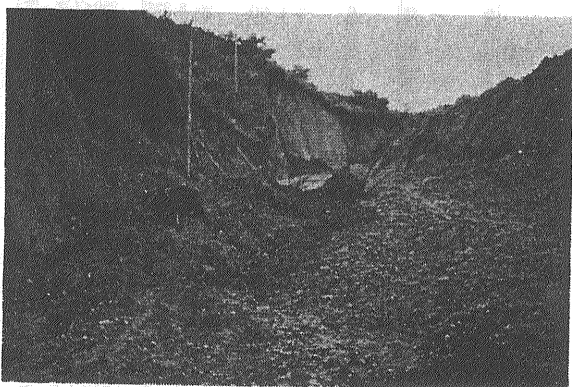
a. 道路は各所で崩壊シラスによって埋まった

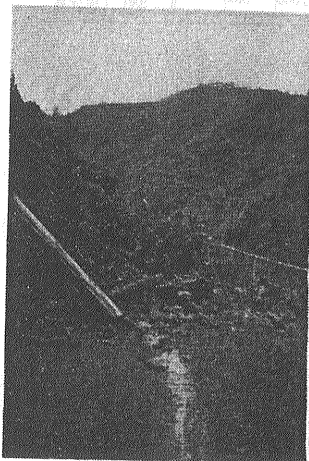
b. 岩層の崩壊例

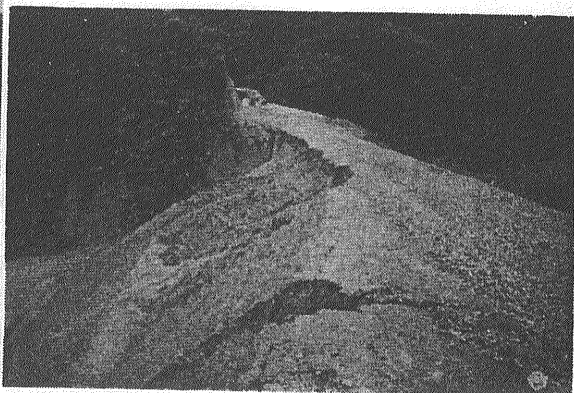
c. 土盛部分は雨に弱い。地表侵蝕だけで簡単に崩れてしまう

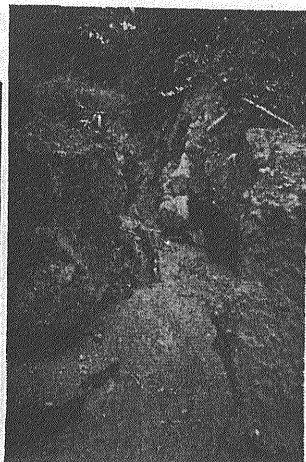
d. 雨水の地表侵蝕（下刻）によってシラスの山道は峡谷と化した。豪雨前の山道は約1.5m上方にあったシラスは水の侵蝕によって垂直な崖で安定する

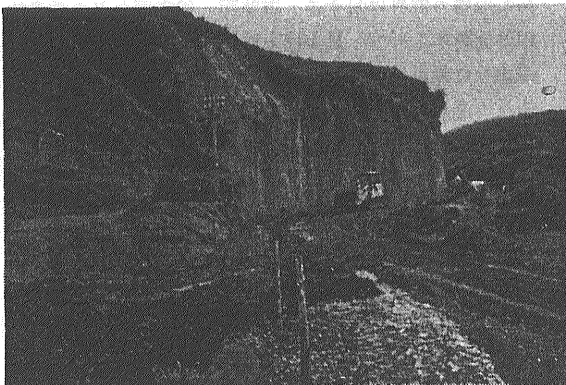
A—(a): ローム層の厚さは一般に数m以内であるから 一般に小規模であるが 実例は多い (第5図参照)。

第5図 崩壊型[1]—A—(a)の例 やや固結したシラス崖は 垂直な状態で安定している

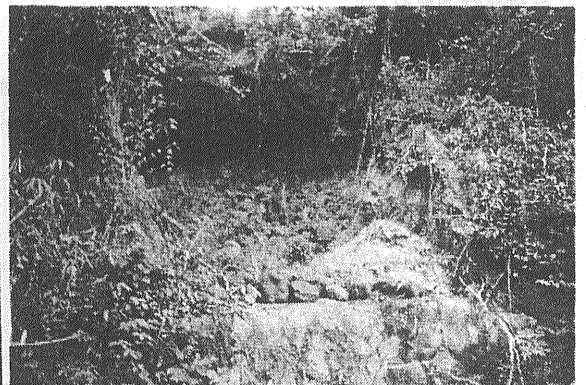
—(b): 泥質層直上からの地下水の排出によってその排出口が侵蝕された結果 ローム層が崩落するものである (第6図参照)。 崖面が高い場合はローム層の崩落と湧出水とによって下位の泥質層表層をも削刺し 一見大きな爪跡を残すこ

第6図 [1]—A—(a)の例。 下位の泥質火山灰層は きわめて 軟かいが 全く崩れていない

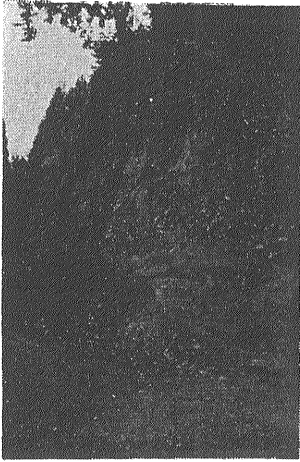
第7図 [1]-B-(b)型の小規模な例

B：不透水性または相対的に透水性の小さい地層の上に 透水性の大きい地層が載っている場合で その崖面高が大となるほど崩壊規模は大きくなる。第7図は(b)のきわめて小規模な例であるが この砂礫層が厚くなると大規模な崩壊と岩屑流を起す。

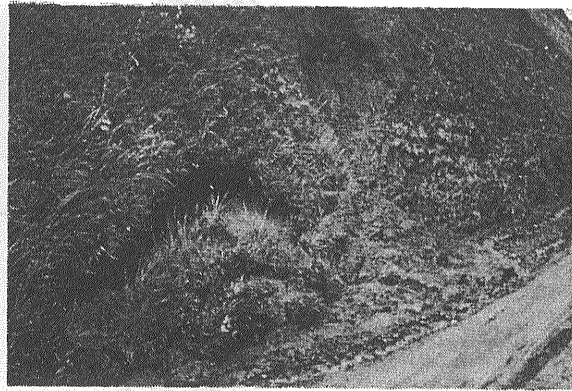
第8図 [1]-C-(b)型の小規模な例
いずれも岩盤の直上の部分が抜け落ちている

地層として第三紀以前の緻密な岩盤が存在する例である。第8図は(b)の小規模な例であるが (a)はシラス地域周辺の山岳地帯とくに先第三紀堆積岩地帯において頻発し その被害は岩屑流(土石流)として細長く下流部におよぶ。

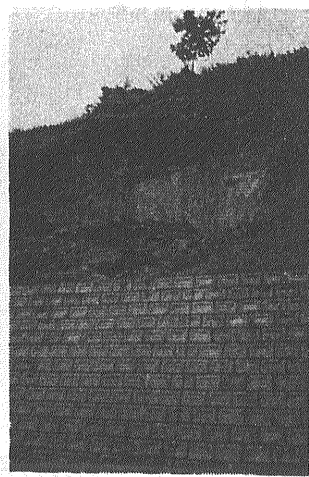
第9図 [1]-D-(a)型の例
擁壁が水圧に耐えたため、その直上部分が抜け落ち、あたかも[1]-B-(a)の場合と同様な現象となった。

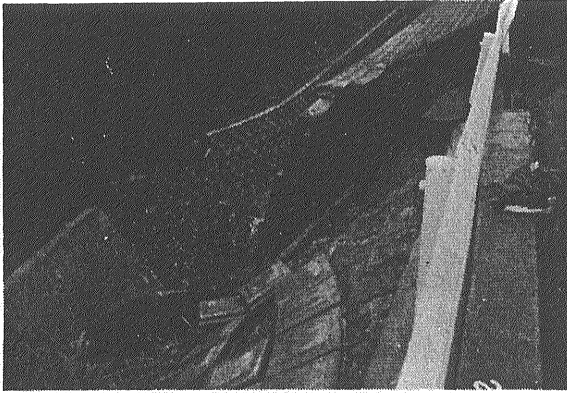
第11図 宮崎県野尻町における国道損壊現場 [1]-D-(a)型の変型で 道路が足下からすくわれた形となった。ここは43年9月の台風時にも崩れたところで、すでに水圧が集中するような水みちが生じているものと考えられる。

わちこの路肩擁壁欠壊の直接の原因としては、この部分に地下水圧が異常に蓄積され、たまたま弱点においてその水圧が解放されたという過程が考えられる。擁壁には水抜孔がとりつけられてあったが、その内側には盛土に含まれていた泥質物が吸い寄せられた形で集中しており、事実上排水はなされていなかったことがうかがわれる。

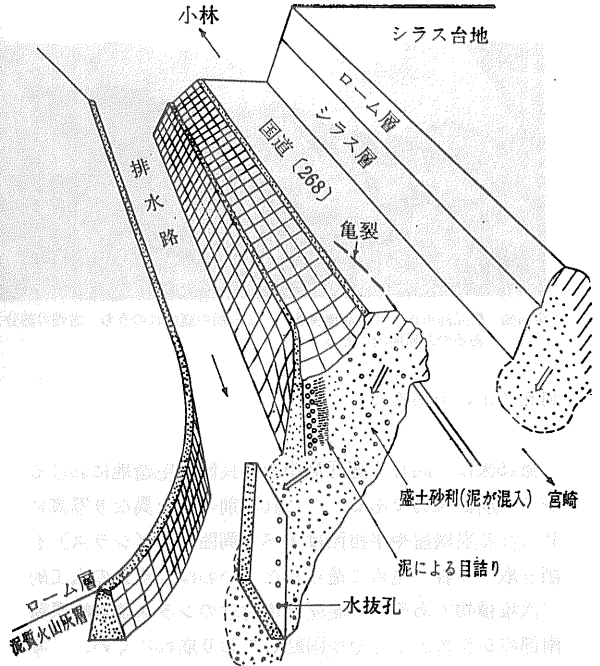
第12図 野尻東端国道268号線崩壊現場見取図 (44.7.5)

第11図は宮崎県野尻町における国道損壊の現場である。また第12図および第13図は同現場の地質の見取図および水理地質断面図である。これは崩壊型[1]-D-(a)に属し 第10図基本型の(a)の場合に相当する。すな

ここで注目されるのは、今回崩壊した場所はいずれも道路沿いに崖面擁壁が築かれたところに相当しており、これに対して樹木が茂り自然の崖面が垂直近くに取り除かれたところは崩壊からまぬがれているという事実である。また崩壊した部分は最初から台地に向かって凹んだところに相当している。これらの崩壊箇所は元来崖崩れの常習地点であったのではなからうか。また台地上において雨水が周縁の崖に向かって集中的に排水または滲透せざるを得ないような人為的工作が施されていることが、今度のように崩壊の規模を従来になく大きくした原因と

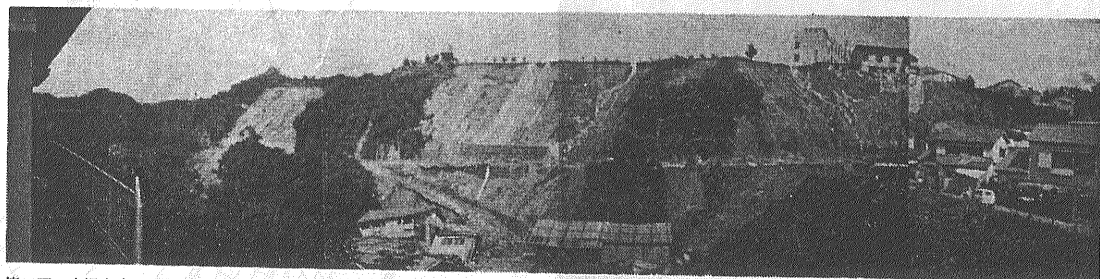
第14図は鹿児島市市田上町のシラス崩壊現場の全景である。これは崩壊直後の崖面・崖下の状況が保存されていなかったため、はっきりしたことは言えないが、崩壊型で表わせば [1]-D-(a)型と [2]-C型との混合型になると考えられる。上の台地面の排水がその周縁の崖上において地下に滲透し、局部的な水圧の増加が起こり一方崖面を流下する水の侵蝕と相まって、一気に崖面表層部を崩壊させたものであろう。なお崩れ落ちたシラスは流砂状となって崖下から20~30m前方まで押し流され、人命・家屋に大きな被害をもたらしている。

第14図 鹿児島市田上町の崩壊現場 3カ所の崖崩れのうち 右端の部分で人命犠牲者がでた 左端の遠景に見える樹木につつまれた急斜面は 無傷であるのと対照的である

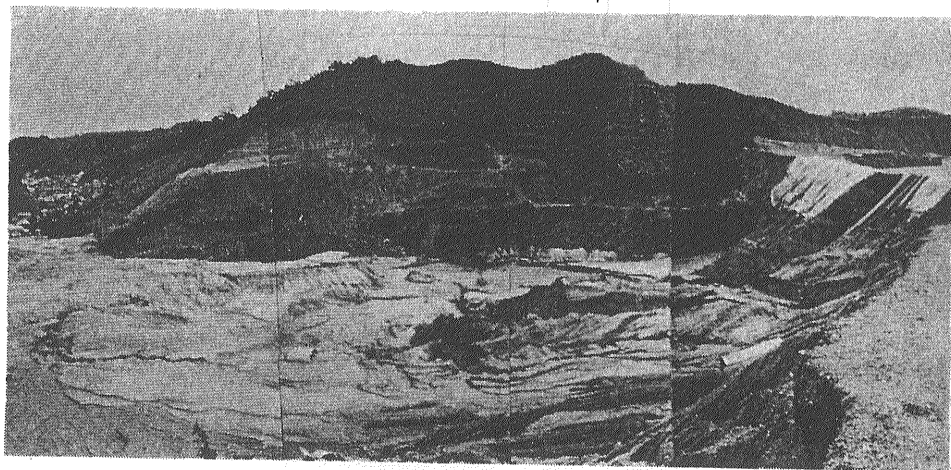
第15図は 同じく鹿児島市の原良団地宅造地におけるシラス崩壊現場である。これは前の例と異なり写真に見られる崩壊崖や平坦面はすべて周囲の山(シラス)を削り取って谷を埋めて造られた いわばシラスの人工的二次堆積物である。鹿児島市付近のシラスは宮崎県西南部のシラスよりもやや固結しており崩れにくい。写真に見られるように正面の未だ削り取られていない急斜面はほとんど無傷のままである。しかしこのようにいったん削り取ったものは透水性が大きくなるとともに水の侵蝕力に対して弱くなる。写真の右手の崖における崩壊は崩壊型 [1]-D-(a)の典型的な実例である。写真右端の平坦面に集積された水の地下浸透によって地下水面上昇→水圧増加→崖面下部の抜け落ち→崩壊の過程をたどった形跡が歴然と残されている。それはちょうどダムが決壊を思わせるものがある。この崩壊に伴うシラス流は写真左方に流下し、谷の出口に至るまでの延長1,500~2,000mの範囲に氾濫し、数百戸の住家に損害を与えた。この谷筋には暗渠排水溝が設けられていたがシラス流の前には全く用を果たすことなく道路が川となってしまった。

第15図 鹿児島市原良団地宅造地の崩壊現場 崩壊侵蝕の著しい崖および平坦面はいずれも切取ったシラスで谷を埋めた部分である。

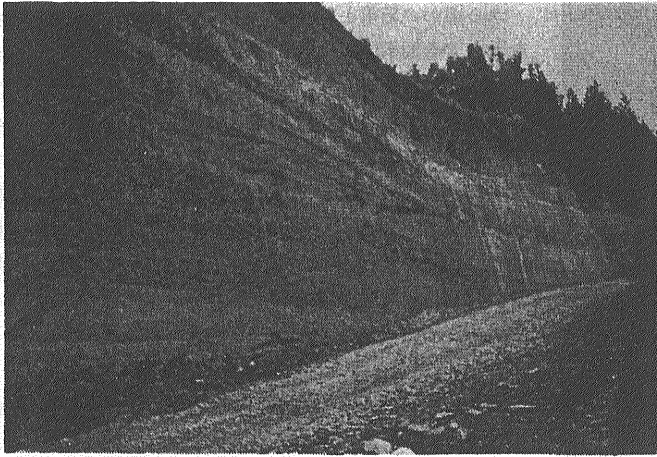
第16図 崩壊しなかった泥質火山灰層の例 上部のローム層は部分的に抜け落ちてい
るが、不透水性の地層は全く無傷であった。

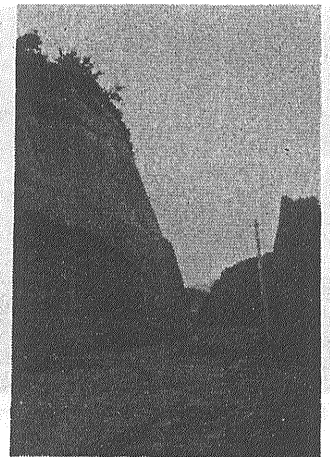
第17図 急傾斜に切られたシラス崖面でも
このようにほとんど崩れていない
場合が多い 崖面背後に地下水が
集積するような条件はなかった

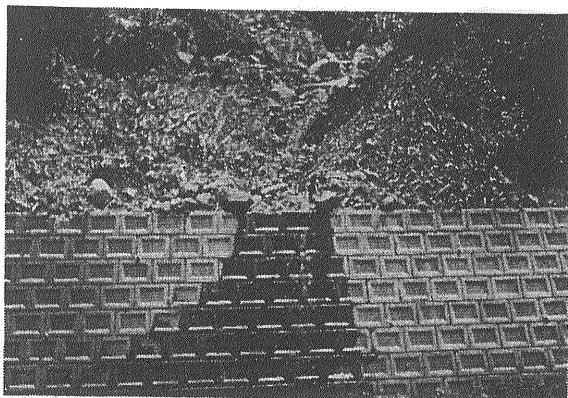
第19図 擁壁に設けられた水抜孔の実情を示す 擁壁内部に集積した地下水は上から溢れている

防災保全対策の基本的考え方はいかにして自然に順応するかということではなかるうか。 ある部分に人為的工作が施されたために あるいは強制的抑制措置がとられたために 全く別の場所に新しい災害が発生することもあり得る。 自然のエネルギーはどこかにその突破口を見出さずにはおかない。 要は自然がどのような相互依存関係において成立し 人為的変革に対応してどのように変化するかを見きわめることであろう。 場合によっては無策の策が最も適切にして経済的な方法であることさえ予想されるのである。 どこにどのような対策を施すかは 自然の構成と挙動を事前に十分把握した上で決定すべきである。 たとえば元来地下水が湧出する可能性のあるところと無いところでは 自らその対策も違っていなければならない。 擁壁一つをとってみても地下水湧出があり得ない地層に対して水抜孔が設けられていたり 元来多雨時には水が湧出する地点でしたがって当然水抜きが完全に行なわれなければならないときに泥質物によってたちまち目詰りを起こし得るような施工が行なわれていたりする。
