四国・中部・関東班の 47.7 豪雨災害

安藤 武

昭和47年7月の梅雨前線による集中豪雨は 全国にわたって各地に大きな災害をもたらした。とくに山地崩壊による人的・物的被害が目撃された。筆者は豪雨非常災害本部の中で四国・中部・関東地域調査団の一員として 次の3地区を調査した。

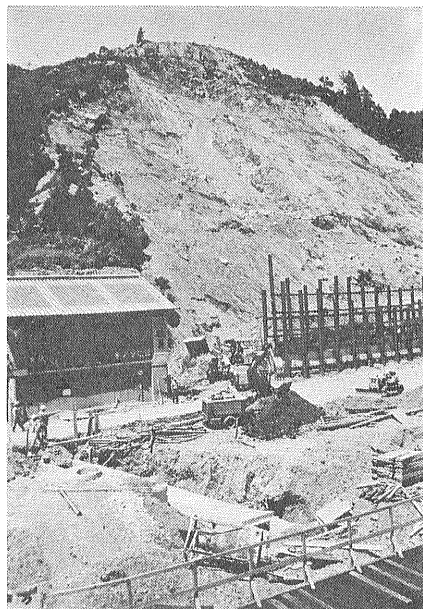
写真① 高知県土佐山田町繁藤の崩壊斜面

なった。このため 付近の消防団より応援を求めて救出作業中 10時55分に大崩壊が発生してまねな大惨事となった。雨の降りかたと崩壊発生の状態は第2図のごとくである。崩壊の規模は 幅170m・長さ150m・高低差約90mで 崩壊土量は約10万 m³ と見積られた これによって 死者60名・重軽傷8名・住家全壊10棟・半壊3棟・止っていた客車流出の災害をもたらした。崩土は国道32号線および国鉄土讃線をのり越えて穴内川に押し出し 約125m 流動して対岸のにり上げる状態で停止した。一時は穴内川を閉塞した。

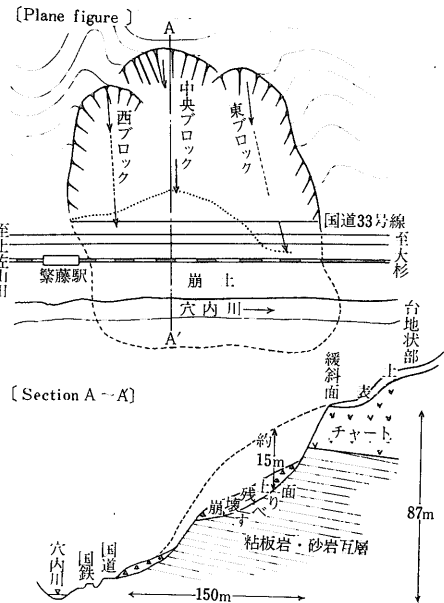
第3図 繁藤の崩壊概念図

地すべり性崩壊をおこした風化帯は 厚さ約1mの赤褐色表土層—厚さ数mの角礫混り粘土質—風化岩盤で形成され 凸斜面の風化岩盤地すべりとみなすことができる。第3図に概念図を示したが 尾根部を中心として中央部・西側および東側の3ブロックに分かれ Slump 状にすべった崩壊跡を止めた。1度に3つの崩壊が発生した様相であり このような大きい崩壊になったと思われる。推定すべり面の形状は 頭部で45°前後 末端部で20~25°であり すべり面の末端は中央ブロック

では国道より約10m高く 西ブロック（高知側）では国道とほぼ同一高さ 東ブロック（大杉側）では国道面より2~3m低く この部分では国道がけずり取られた。3つのブロックがどのような順で滑動したかは明らかでないが まず中央ブロックが地下水圧によってすべり出し ほぼ同時に両側のブロックを引きつづいたものと考えるのが妥当のようである。

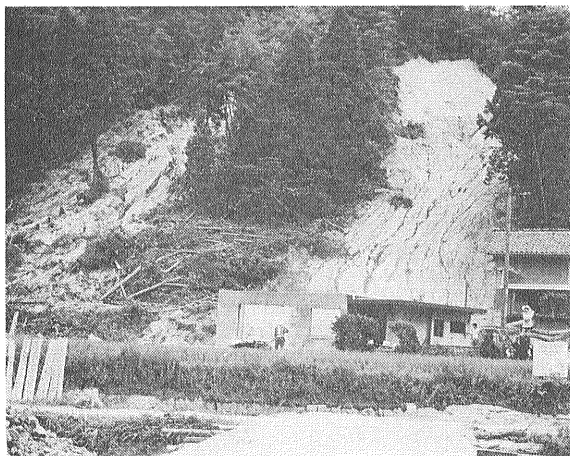
写真③ 瑞浪市大川地区の崩壊 住家が倒壊し5名の死者を出した。粗粒の黒雲母花崗岩からなりマサ状の風化がいちじるしく進んでいる。

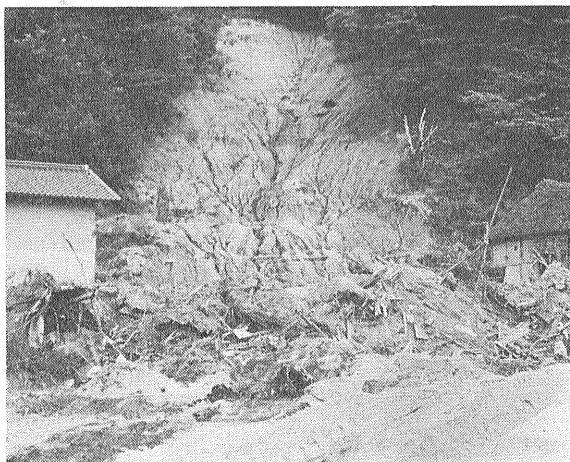
写真④ 明智町丸草地区の崩壊 住家が破壊されて死者を出した。

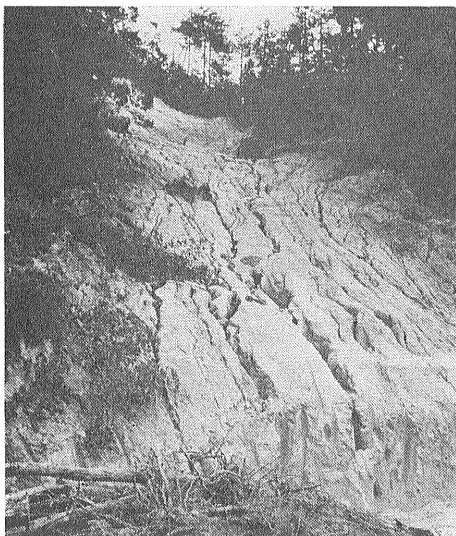
写真⑤ 風化花崗岩の崩壊跡 マサ状の風化岩盤ですぐに大きな雨裂が発達する。崩壊土砂は大きく流動して多数の死者を出した。これらは表層滑落型である。

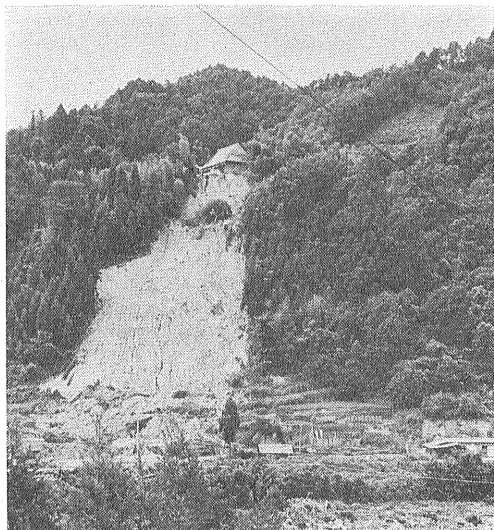
写真⑥ 小原村平畑の崩壊 下部の住家が倒壊し死者7名を出した。2段に崩れ落ちているが 上段は上の人家の下から Slump 状にくずれ 下段は斜面上をけづり取った。

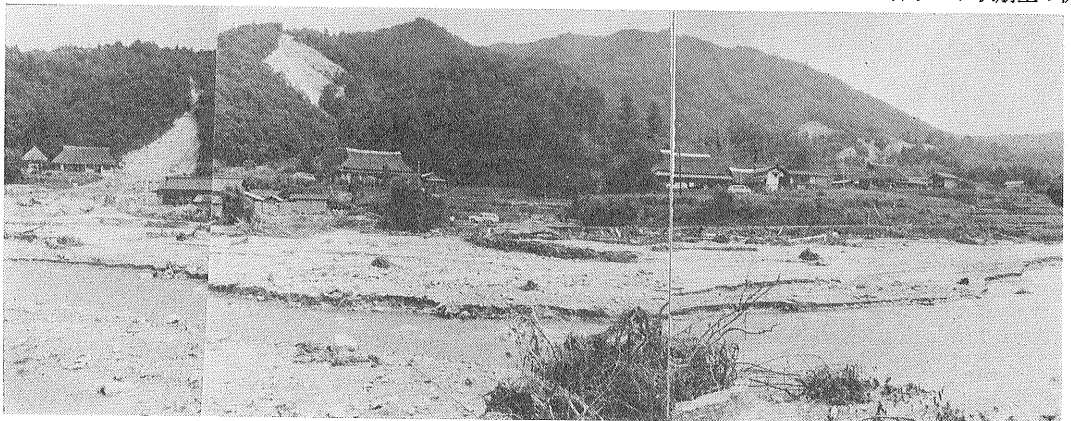
写真の 明智町阿斐地区の崩壊と阿斐川(上流の小河川)の荒廃

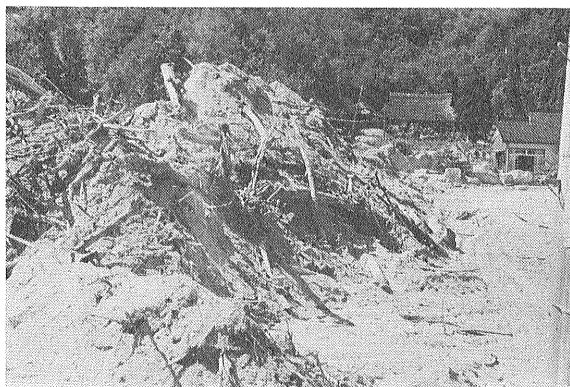
写真⑧ 小原村の大坂地区 崩壊によって押し出されたマサ土

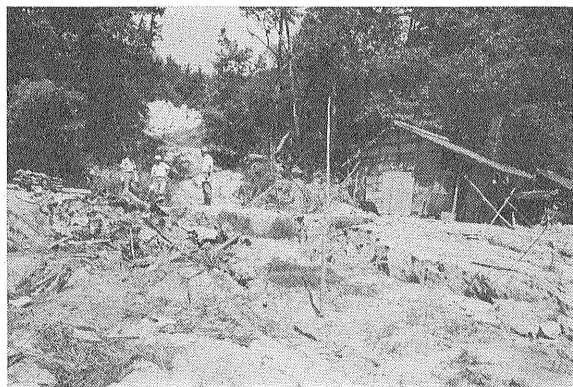
写真⑨ 小原村北篠原地区 かなり離れた丘の崩壊（上の白い部分）土砂が大きく流動して人家前の小川まで流失した。

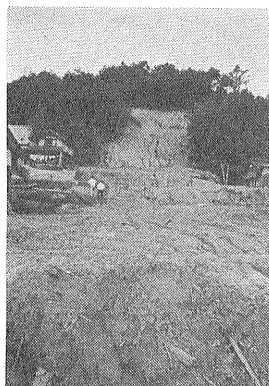
写真⑩ 藤岡村上川口の崩壊とマサの流出 住家を倒壊・死者5名

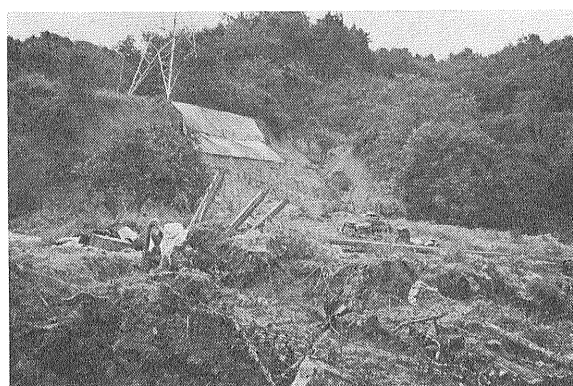
写真⑪ 足助町月原の崩壊 二次堆積物（鉄塔下シートの斜面）が崩壊し 大きく流動して住家を倒壊し 死者5名を出した。崩壊地点と住家（写真外）との間は畑地で大きく離れており このような地点で人的災害が発生するとは考えがたいほどであった。

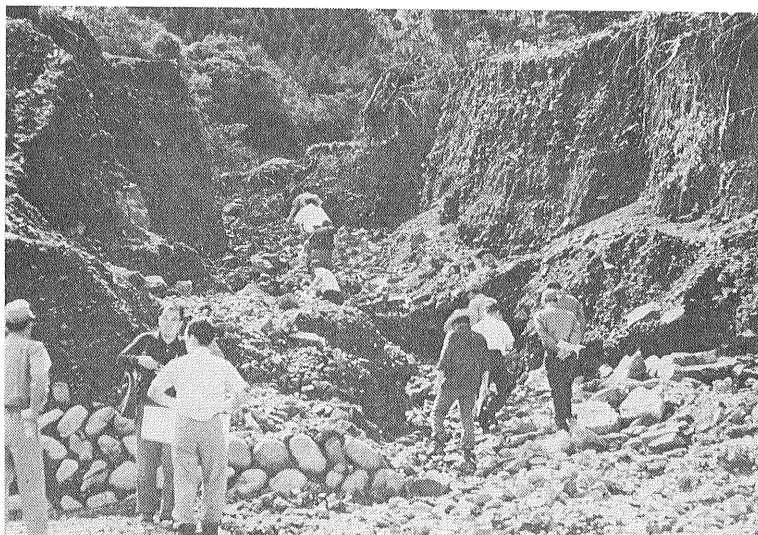
写真⑫ 玄倉川の無名沢 沢の出口付近で崖錐堆積物を大きくけづり取った

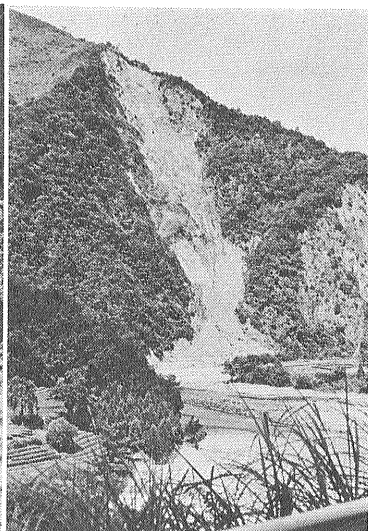
写真⑬ 丹沢層群の河岸崩壊（落合付近）
