道南小谷石の豪雨災害

秦 光男・坂本 亨

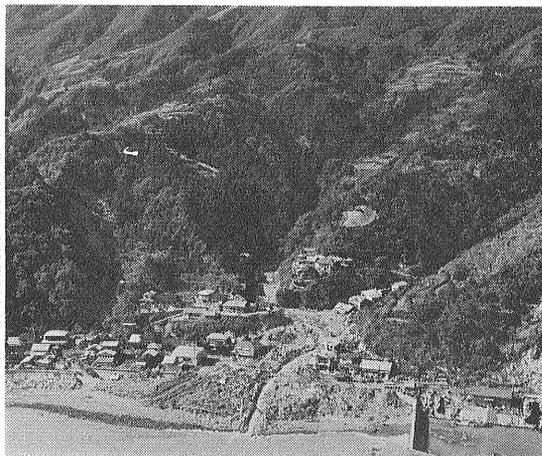
写真② 小谷石の災害状況1(湯の沢)

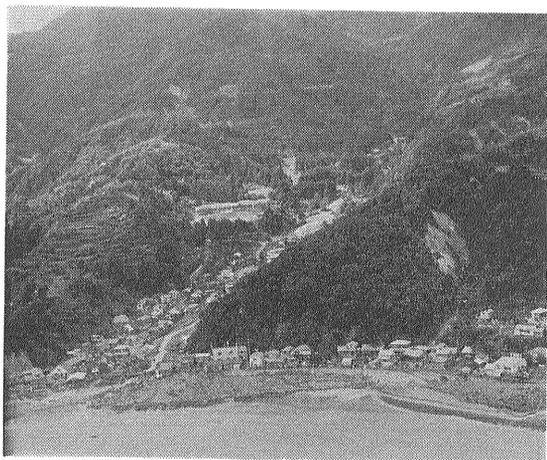
写真③ 小谷石の災害状況 2 (中の沢)

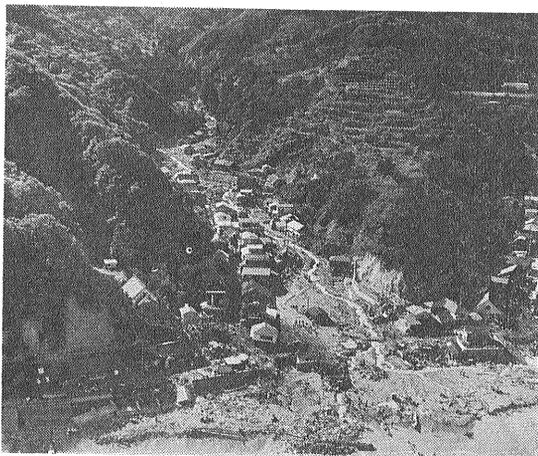
写真④ 小谷石の災害状況 3 (上の沢)

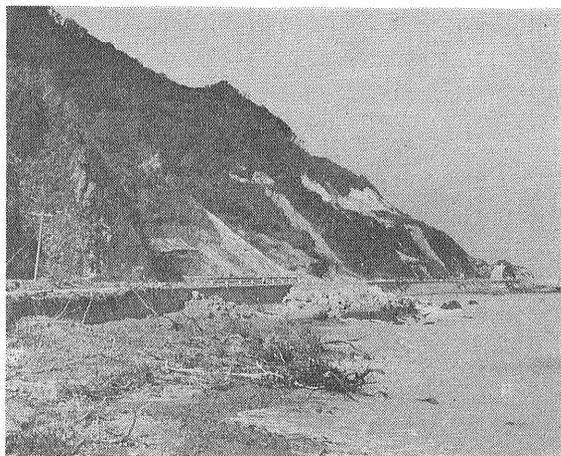
写真⑤ 小谷石北東方海岸ぞいの崖くずれ

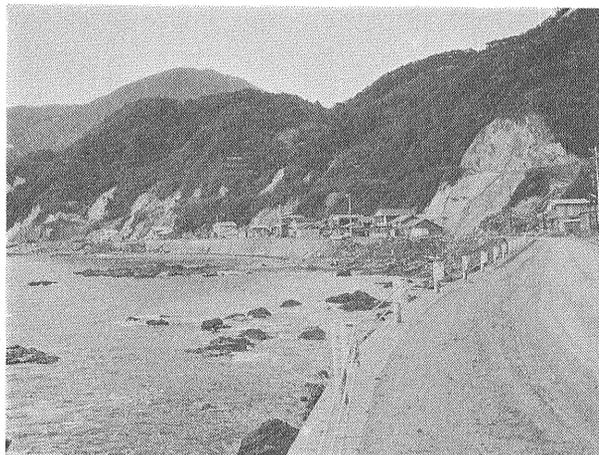
写真⑥ 小谷石背後の崖くずれ

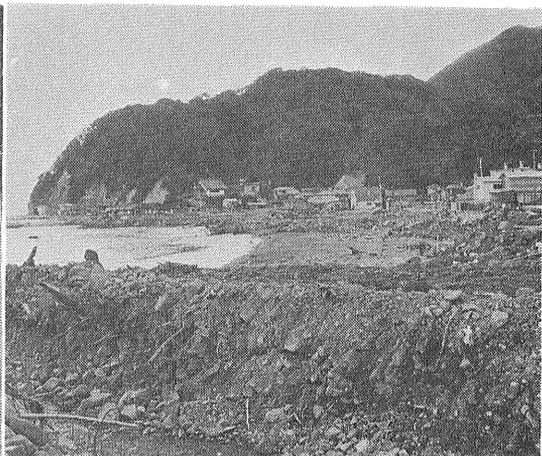
写真⑦ 小谷石海岸まで押出した土石

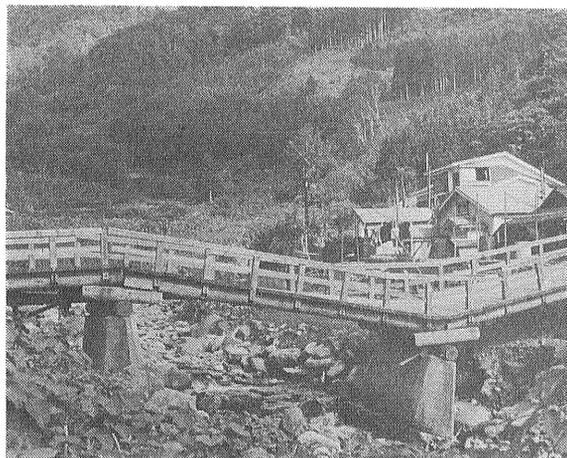
写真⑧ 福島町岩部 14日の洪水で傾いた橋 23～24日には被害は出ていない。

差は雨量の多少にのみよるものでしょう。岩部では 9月14日の雨の方がひどかった位だということで この時には 部落の中央を流れる川の橋脚がくずれています (写真8)。9月24日の雨は 100mmを多少こえる程度と推定されます。また 岩部の西方約3kmの日出部落では写真9のような急崖の防災工事が進められていましたが 被害をほとんどうけていません。300mm 近くの強雨域は小谷石を中心としたごく狭い範囲 数 kmの範囲だけだったのでしょう。いつものことながら こうした集中豪雨における強雨域の狭くかつ強いことには驚かざるをえません。豪雨災害に対する適切な対策のためには 気象観測の網の目を飛躍的に細かくすることが まず第一に必要と思われまいます。

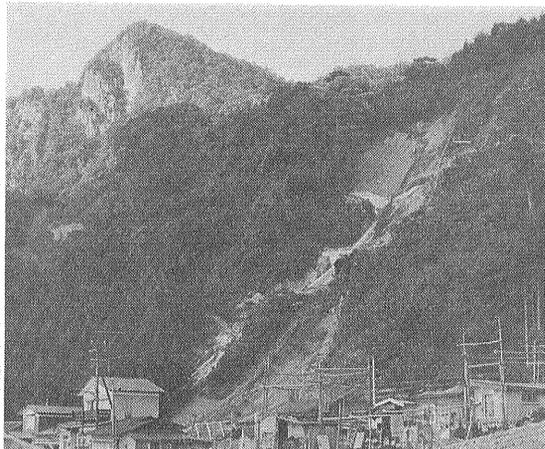
写真⑨ 福島町日山の防災工事と急崖下に密集した人家

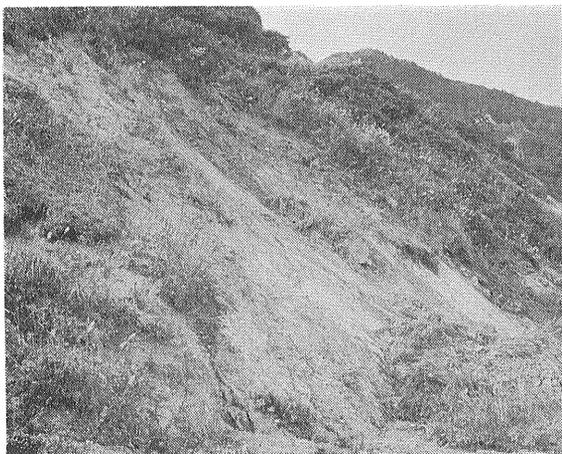
写真⑩ 地すべり地塊末端の崖くずれ(部落北方)

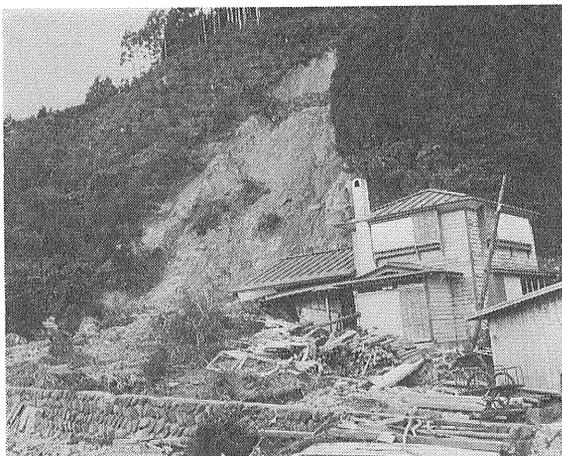
写真⑪ 温泉変質をうけた火山岩の崖くずれ(中の沢)

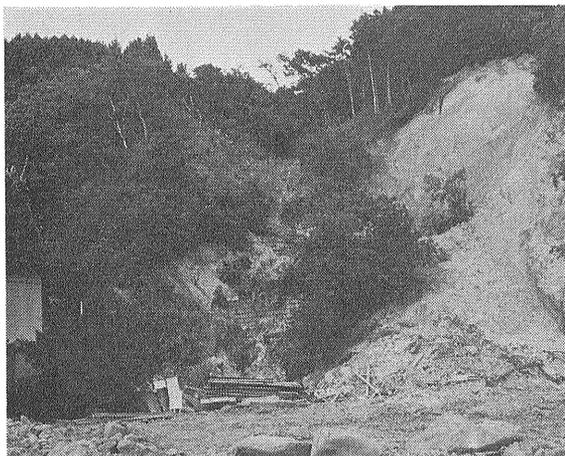
写真⑫ 温泉変質をうけた火山岩の崖くずれ(中の沢)

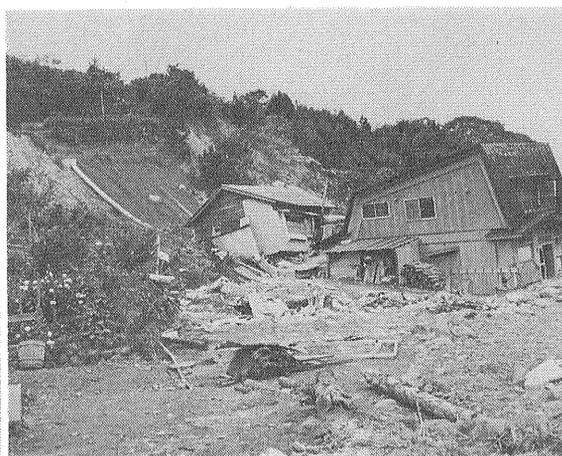
写真⑬ 崖くずれによる倒壊家屋(上の沢)

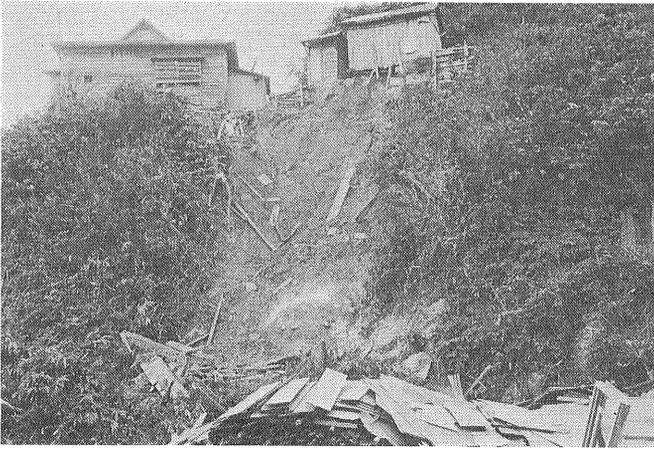
写真④ 足元まで迫った崖くずれ(湯の沢)

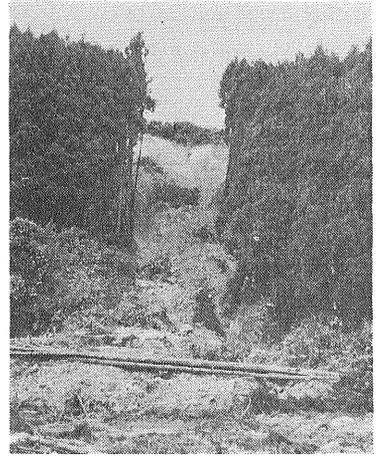
写真⑤ 杉林を1ヶ所だけなぎ倒した崖くずれ(上の沢)

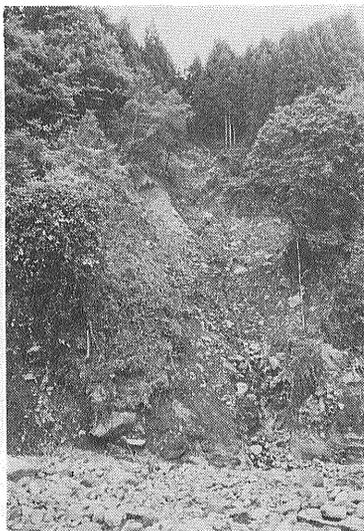
写真⑦ 礫層の崩壊(中の沢)

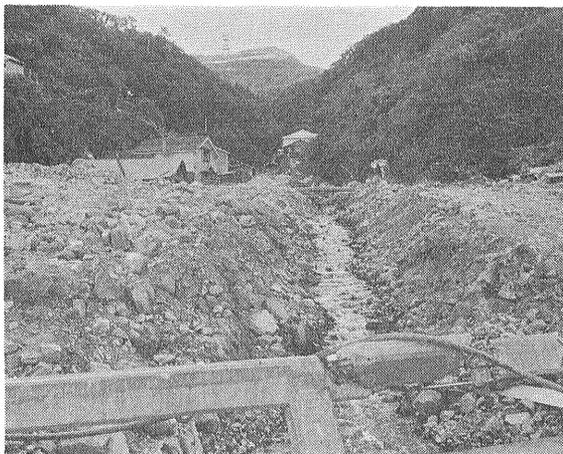
写真18 谷間を埋めた土石流(湯の沢)

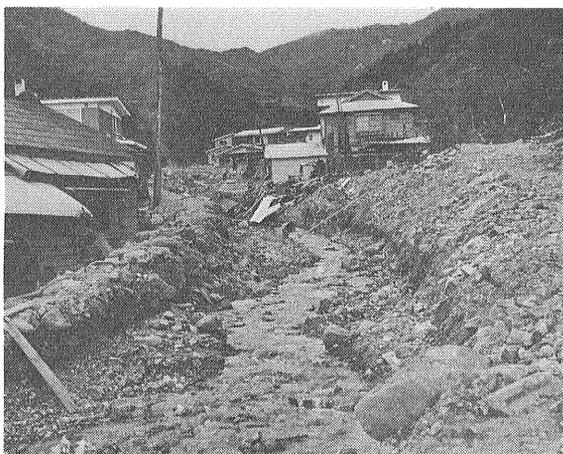
写真19 谷間を埋めた土石流(上の沢)

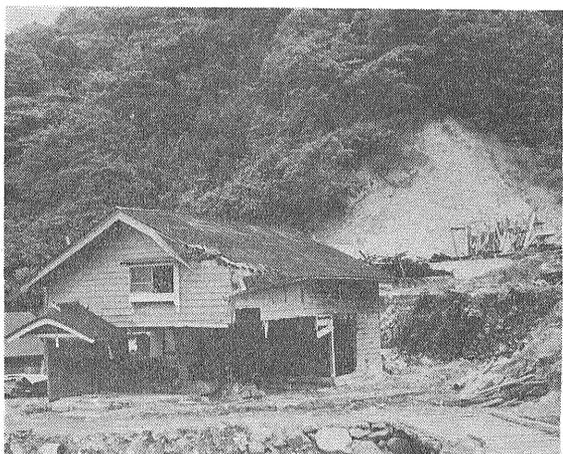
写真20 背後から崖くずれ 前面を土石流におそわれた家屋(上の沢)

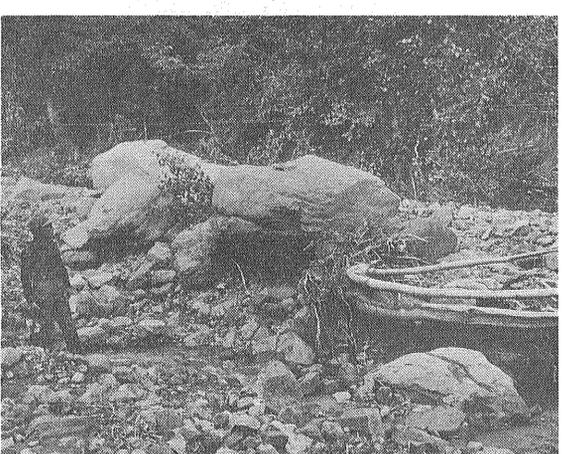
写真21 土石流が運んだ巨大な岩塊(湯の沢)

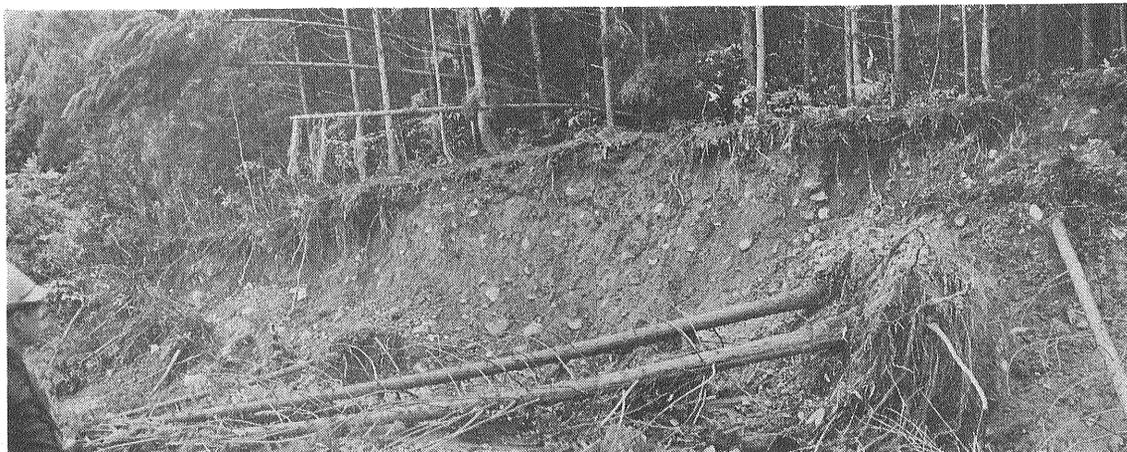
写真㉔ 溪流の側方侵食（湯の沢）

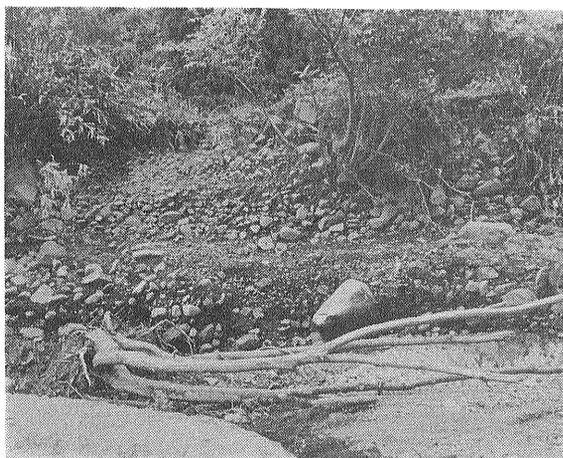
写真㉕ 新旧の土石流堆積物の断面（中の沢）

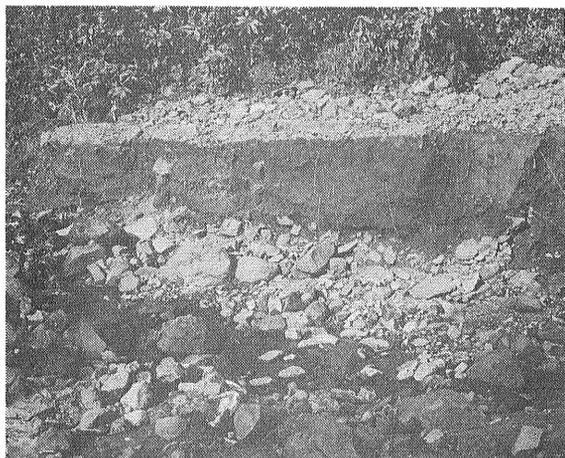
写真㉖ ローム層（暗色部）を挟んで上下の土石流堆積物（湯の沢）

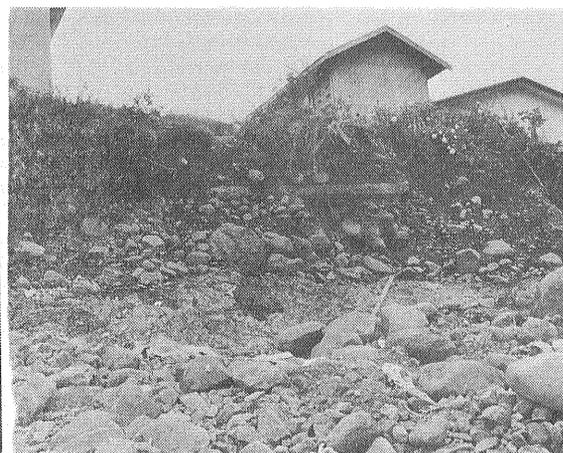
写真㉗ 古い土石流堆積物の上を占める部落（中の沢）
