被害の概況

第4図 調査地と被害状況

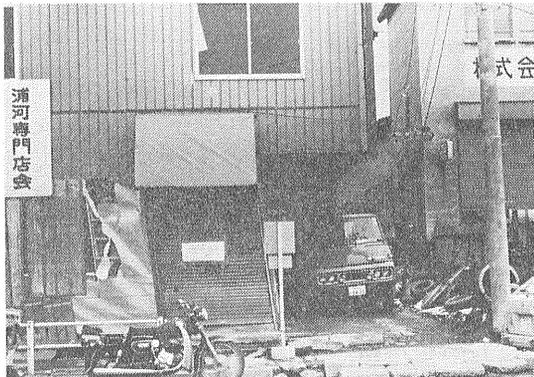
静内町に多い(写真1)。家屋その他の建造物は全壊半壊土台のずれ傾動など種々の被害状況を示す。

いずれも低平地の沖積層特に地下に泥炭の賦存する地域断層破砕帯が通る地域地すべり地盛土上の建築物などに被害が多い。また一般住宅にも亀裂土台のずれなどが多く見られる。公共施設関係の被害も多い。三石町浦河町では福祉センターの天井が広範囲にわたって落下している。たまたま結婚披露宴が午後に予定されていたがいずれも準備中であり人身事故は無かった。地震の発生時間が遅れていたならば大惨事となり被害は免れなかったであろう。

写真1 土台から傾いた全壊にちかい家屋が集中した浦河町常盤町

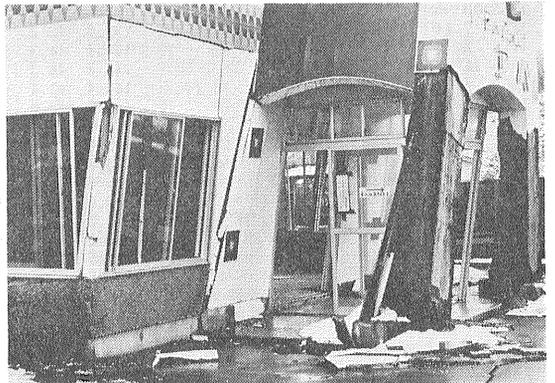
春立東方の三石町西端ではドライブインが倒壊寸前の状態となっているがこれは盛土上の建築物で地震動の大きかったことが原因である(写真2)。

写真2 倒壊寸前のドライブイン(三石町西端付近)

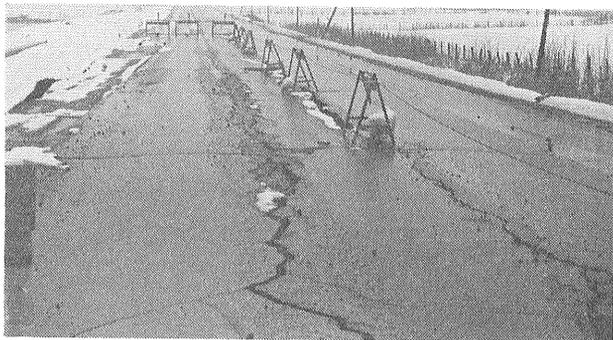
東静内駅西方約2kmに位置する有良川橋付近では国道の中央部に道路とほぼ並行し延長約30m深さ1m以上の不規則な断口をもつ東西方向の大きな地割れが伸びており東側部分の割れ口の幅は最大約20cmである。

またこの地点では舗装部分にも陥没があり路肩も大きく欠壊している。有良川橋と道路の接合部では路面の沈下により約15cmの段差が生じている(写真3・4)。

写真3 道路中央に生じた亀裂幅 最大 20 cm、延長約 30 m
(国道 235 号線 静内町東静内 有良川橋付近)

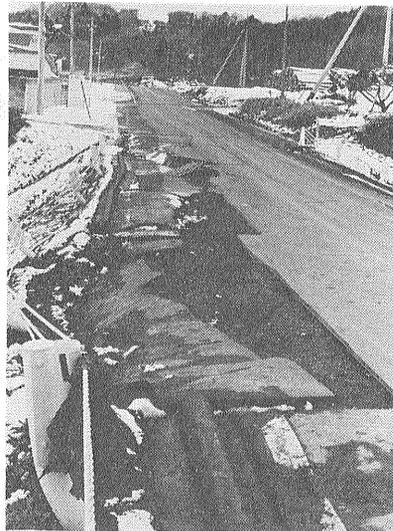
道路の亀裂・陥没・段差は特に静内—東静内間春立—三石間で数多くみられこれらは浦河町の東町・常盤町海岸寄りの道路状況と比較するとむしろ被害の程度が大である(写真6)。

写真6 新興住宅団地の盛土した道路の路肩崩壊 (三石町旭町)

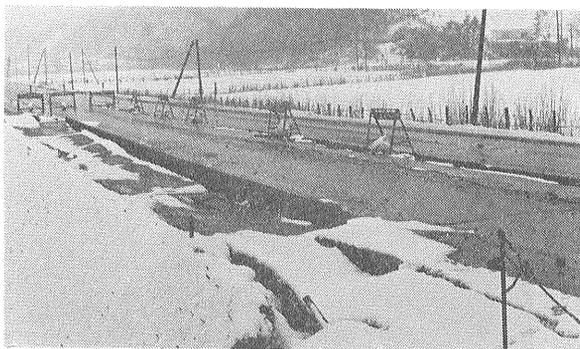
写真4 写真③地点 路肩陥没

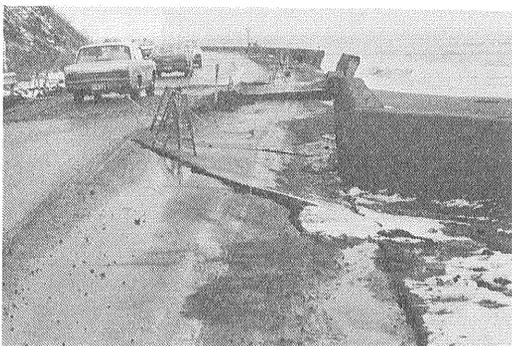
前述のドライブイン付近の国道と橋梁の取付け部分で

も大きな陥没や亀裂が認められる(写真5)。

写真5 橋梁取付け部分の段差と路面の陥没 (国道 235 号線 三石町西端付近)

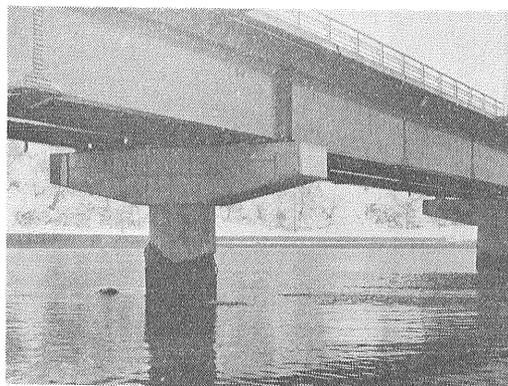
橋梁の被害 国道235号線では静内川にかかる静内橋(延長406.5m幅員9.5m)の橋脚8基中6基が損傷し4月7日現在も通行止めになっている(写真7・8)。その他の橋梁は盛土部分の沈下で橋台部と路面との取付け部に5~10cmの段差や数cmの開口が多く観察される。

写真7 国道 235 号線にかかる静内橋の橋脚の破損 (静内町)

静内橋は後述する新冠泥火山を通り 北西—南東方向に伸びる節婦断層の延長上に位置し 地震動の影響を強く受けたために大きく損壊したと推定される。

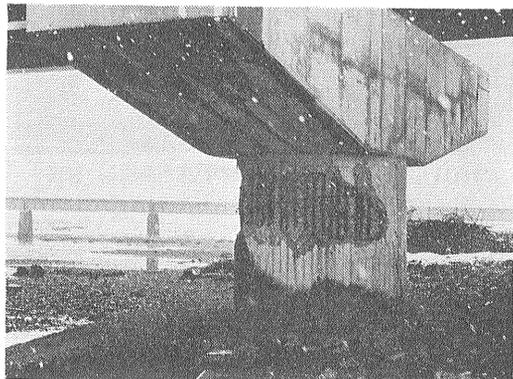
写真8 写真⑦地点 破損した橋脚

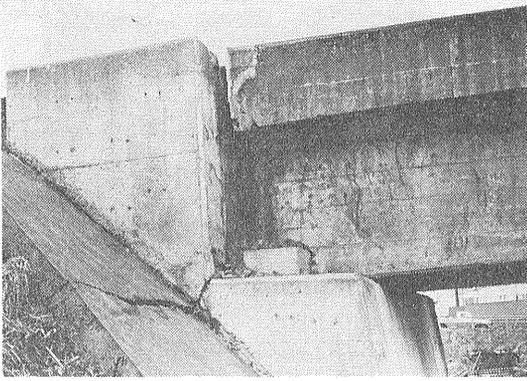
浦河町で乳谷川にかかる日高線の鉄橋は 橋台のコンクリート部分が破壊されて亀裂が入り 約 15cm の開きがある。また 路床の沈下によって橋梁部との間に約 15 cm の段差が生じ レールの曲りは肉眼でも明瞭に認められる (写真 9・10・11)。

写真9 国鉄日高線乳呑川鉄橋の被害 (浦河町東町付近)

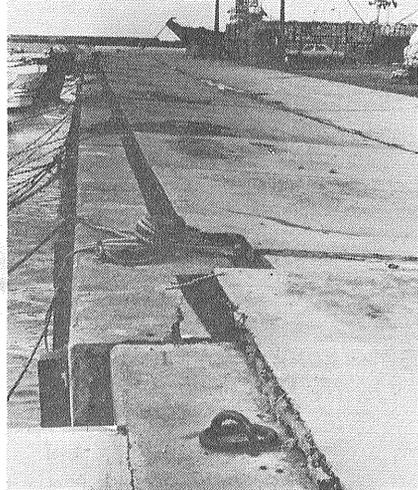
写真12 港湾岸壁の被害 継ぎ目に沿って亀裂や横ずれが認められる (浦河港)

港湾の被害 浦河港及び三石港では 臨海道路の亀裂沈下 陥没 護岸壁の欠壊・亀裂・傾斜 埠頭エプロンの沈下など諸種の被害が見受けられる(写真12・13)。

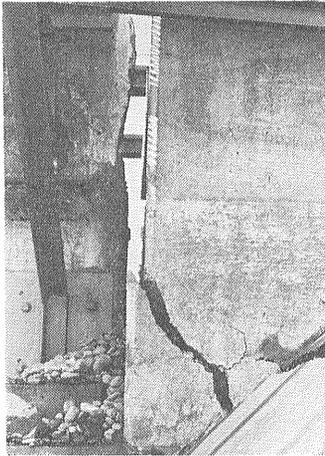
写真10
写真⑨の拡大部分。
橋台と橋梁の間に幅15
cm 程の隙間が生じ
橋台にも亀裂ができ
た

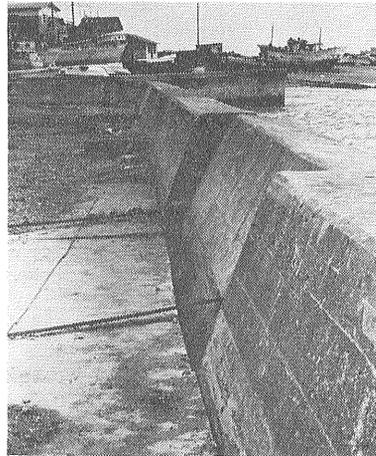
写真13
三石港にみられた
岸壁の横ずれと陥
没

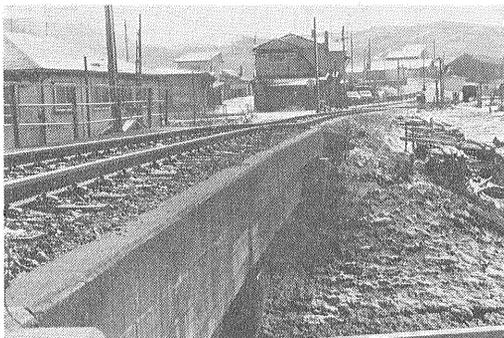
写真11 写真⑨地点 鉄道線路の路床が陥没し 線路が波うっている

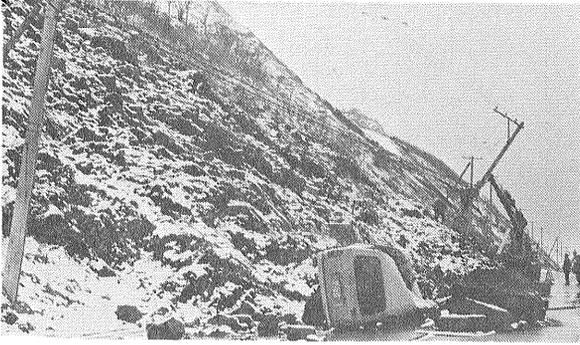
崖くずれ 静内町入船では約30mにわたって崖くずれがあり 走行中のライトバンが直径約2mの岩塊によ

て押しつぶされて大破した(運転者は崩落直前に脱出)。また 美野和—歌笛間で延長約20m 高さ15mにわたって崖くずれが発生している(写真14・15・16)。

写真14 道路の崖くずれ ブロック化した岩塊が崩れ落ち道路が通行不能となった(国道235号線 静内町入船付近)

静内町入船の崖くずれは 静内橋の位置と同様に 節婦断層及び派生した断層の破砕帯上に位置しており 基盤をなす新第三紀中新世に属する泥岩層がじょう乱を受け ブロック化し崩壊し易い状態になっていたのが原因とみられる。

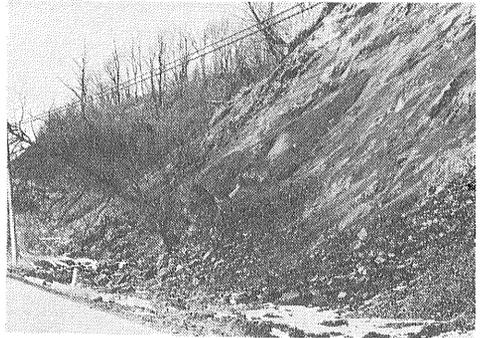
写真16 道路の崖くずれ ここでは露頭表面にブロック化現象がみられず 表層部が滑落している。(三石町歌笛付近の町道)

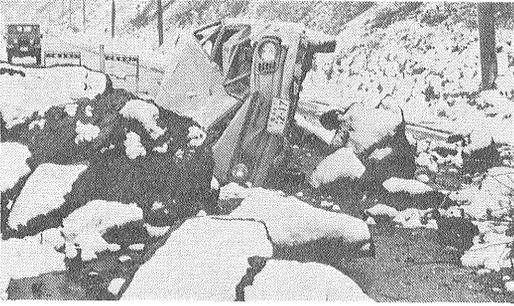
写真15 写真④地点 地震発生と同時に車を止め 車外に非難して難をまぬがれた

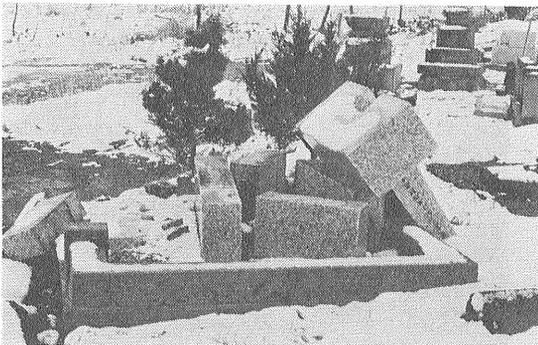
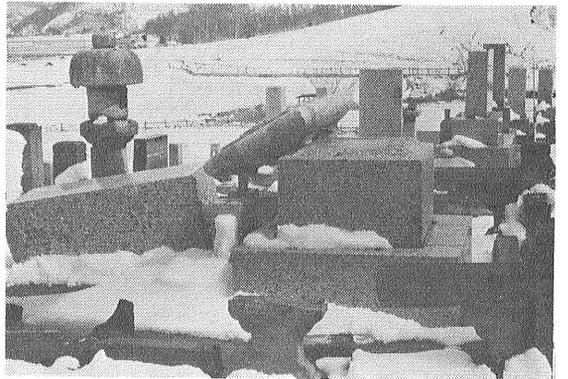
墓地の被害 墓石はほぼ形も大きさも類似していることから 転倒方向や回転・移動方向の測定によって 地震の際の震度や震央を推定することができる。今回の調査で9個所の墓地を廻り墓石の被害を調べた結果 三石及び春立では50%以上の墓石が転倒 あるいは移動しており 特に地震動が強かったことを示唆している。

一方 類似 新冠では墓石の転倒は殆ど無く 被害が非常に少ないことが解った。測定数が少なく必ずしも正確ではないが 墓石の転倒及び移動の方向は 春立ではおおよそ N20°~30°E と N60°~80°E 方向 浦河では NS ~N20°E と N45°~70°W 方向であり いずれも2方向

の動きが測定された(写真17・18)。

写真17 18 墓地の被害 春立共同墓地⑦及び歌笛共同墓地⑧

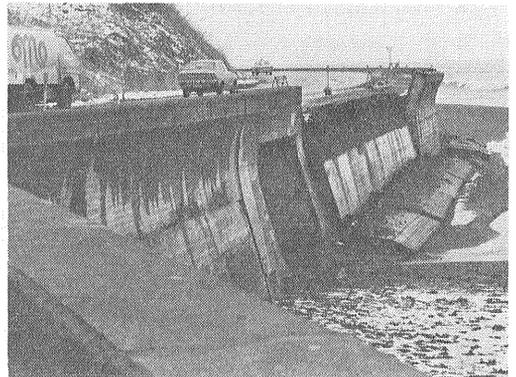
三石町歌笛地域は^{けりまい}亀舞川流域で 海岸から約7km 内陸部にあるが 美野和から歌笛に通じる道路には崖くずれ・亀裂・段差が多数認められ また 墓石の転倒や移動が著しい。静内町や三石町では 比較的安定した地盤に設置された道路や海岸の擁壁などが倒壊やずれを生じている (写真20)。これらの構築物の被害も他地域と比べて損壊が大きい この地域は地震の被害が内陸部まで入り込み 震源からの距離が近いことを窺わせる。

写真20 海岸擁壁の被害 (三石町西端付近 写真⑤地点)

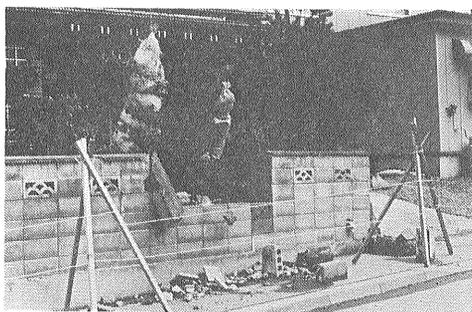
写真21 崩れたブロック塀 鉄筋が入っていたが崩れ落ちた (浦河町昌平町)

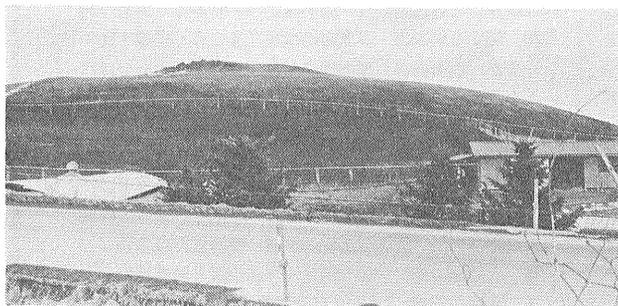
北海道の天然記念物に指定されている泥火山は 沖積平坦面上にあり 極めて新しい現世の生成物と考えられ主として粘性の強い粘土で構成されている。 基盤は新第三紀の受^{うけ}層からなり 海岸線に沿う背斜構造を形成している。 この新冠背斜は緩い角度で交わる節^{せつ}断層によって切られ 泥火山は背斜断層の延長上に並んでいる。 泥火山はこの断層に沿って湧出するガス及び地下水に伴う泥土が 噴出孔を中心として円錐型に堆積したもので 普通の火山とは成因的に全く異なるものである。 泥火山は明瞭なものが4個存在するが 今回の地震で最南東端のもの頂部は 放射状あるいは同心円状の地割れが生じ 最大50cm盛上りの現象が見られた (写真22・23)。 この泥火山は昭和27年3月4日の十勝沖地震の時にも活動し 表面の土塊を押し上げて約1m隆起したといわれている。

写真22 地震で50cm前後隆起している“新冠泥火山” (新冠町高江)

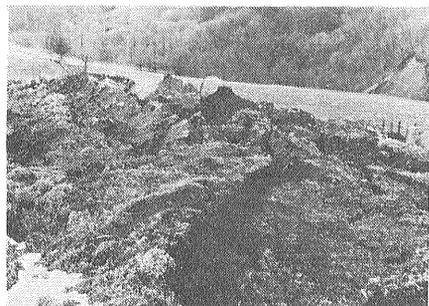
写真23 写真②“泥火山”の中心部に生じた著しい地割れ

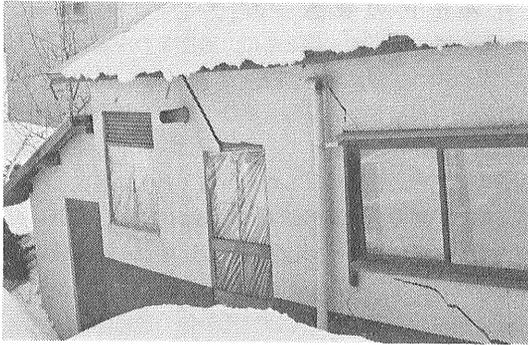
札幌市で震度Ⅳを記録したのは 昭和43年の第2十勝沖地震以来14年ぶりである。 札幌市防災課のまとめによると 地盤の軟弱な東・北・白石・豊平の各区に被害が集中している。 重軽傷者は11人で落下物 転倒 火傷などが原因である。 住宅被害は 半壊1 亀裂10 集合煙突の倒壊15である。 学校など文教施設関係では 亀裂 開口など37件である。 その他 道路陥没11 水道22 ガス漏れ3 灯油流出9などである (写真24・25・26)。

写真24 火山灰地帯の宅地造成地にみられた家屋の被害 (札幌市豊平区内)

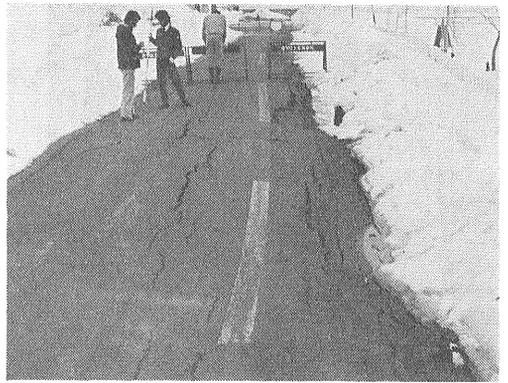
写真25 豊平区里塚 造成地内の道路に生じた亀裂 道路が緩やかに横ずれして中心線が湾曲している

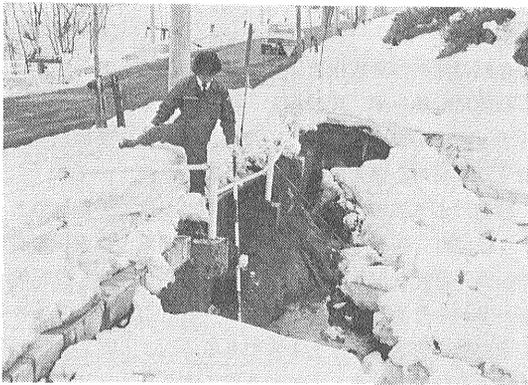
写真26 写真②地点付近 路肩が崩壊し 中央部分も陥没している。
