57年7月長崎豪雨災害

— 特に山地崩壊について —

磯部 一 洋 (環境地質部) ・ 巖谷 敏 光 (九州出張所)
Ichiyō ISOBE Tshimitsu IWAYA

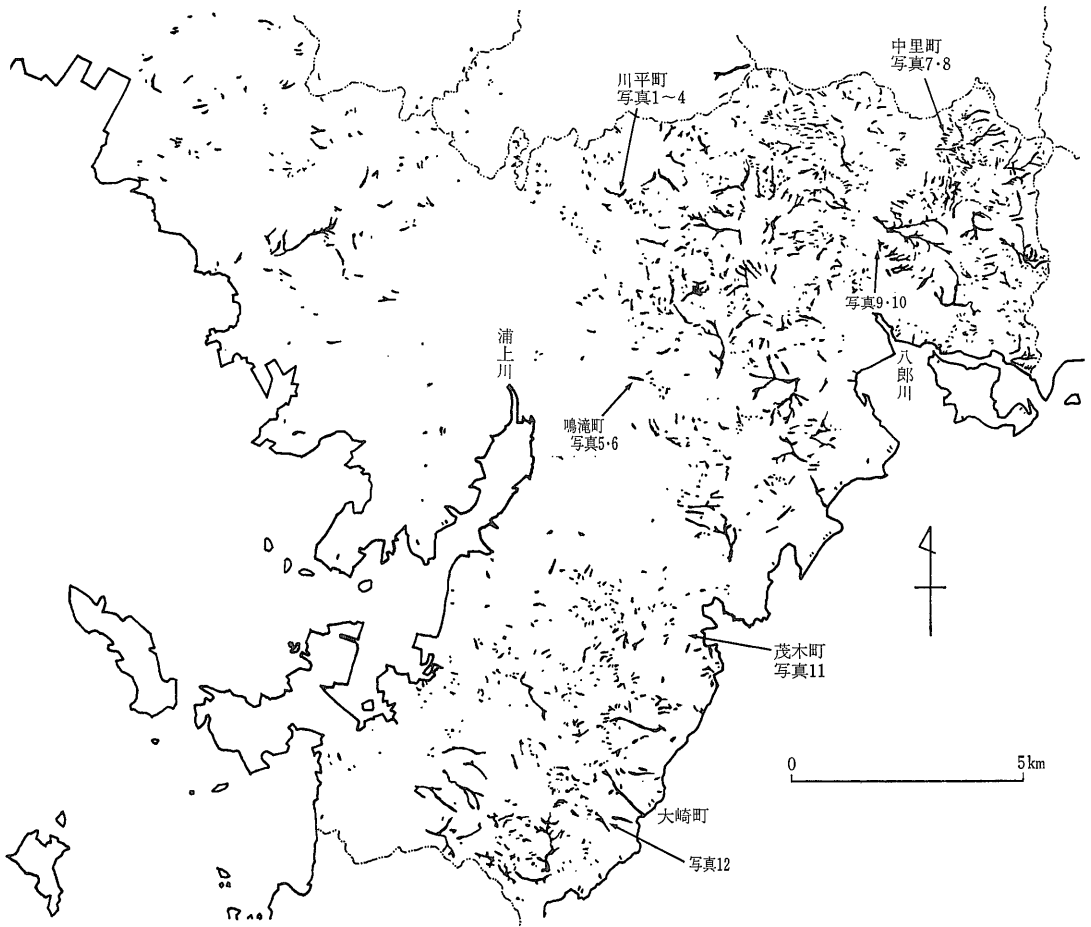
第4図 長崎市内における崩壊分布図(長崎市都市計画課作成)

長崎市都市計画課が豪雨災害直後の7月28日撮影の空中写真判読によって作成した崩壊分布図(2.5万分の1)を縮少・一部省略して第4図に示す。崩壊に含めたものには崖(土砂)崩れ地すべり土石流がありここでは区別することなく一括した。第4図によれば東長崎八郎川流域から長崎半島基部へかけた地域に崩壊が集中的に発生し角力灘に面した長崎市西部及び長崎市旧市街地にそれが少なく地域差が明瞭である。さらに長崎市内について最強雨時間帯6時間の雨量分布(第3図)と崩壊分布(第4図)を比較すると最多雨域と崩壊多発域が東長崎から長崎半島基部へかけた地域一方少雨域と崩壊少数域が長崎市西部においてそれぞれ一致する。このことから一定時間内の雨量の多少と崩壊密度の大小とが密接に関係することがわかる。

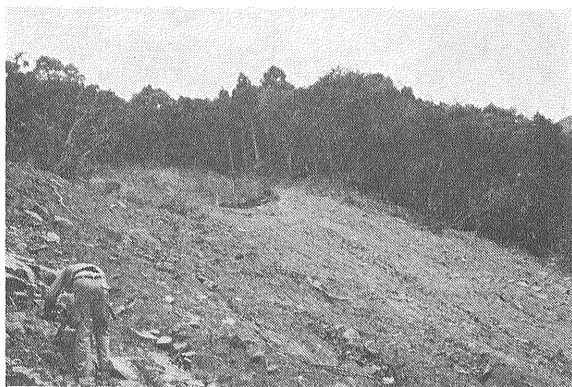
写真1 川平町の崩壊現場(写真1～4は川平町)

川平町において大規模な土石流を引起した崩壊現場は天竺山頂(383.9m)から西へ延びた尾根の直ぐ南側 標高290m付近の斜面にある(写真1)。滑落崖とスプーン状にえぐられた円弧すべり状の崩壊地形が写真手前の崩壊斜面の上方に認められる。ほぼ南西向きの滑落崖はその上部に厚さ最大2m 平均0.5m以下の少量の黒雲母角閃石安山岩礫を含む岩屑堆積物。その中下部3mに緑色・白色に変質した閃緑岩と推定される基岩が観察された。滑落崖の向かって左側においては閃緑岩が玉ねぎ状構造をわずかにとどめる程度までに風化し

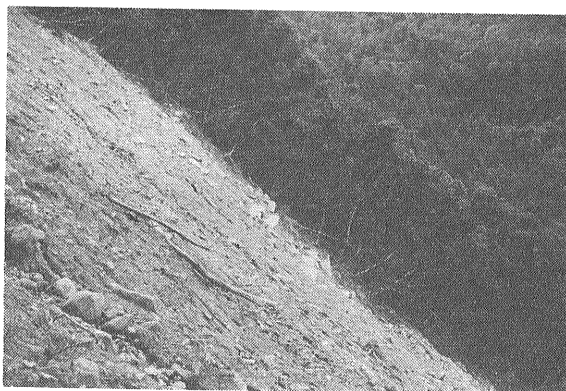
写真2 崩壊急斜面

その中央部・右側においても基岩が変質に伴いさらに深層風化し マサ状に変化していた。なお本斜面付近の地質に関しては20万分の1の地質図・5万分の1の表層地質図 それに本調査結果とも細かい点では何れも異なり 精度の高い地質構成の把握が今後必要になる。写真2に示したのは上方からの崩壊土砂の通過によって樹木と岩屑がはぎ取られ 基岩の一部が露出した平均38°の急傾斜面である。本斜面下部方向を撮影したのが写真3であり 崩落土砂群が樹木を倒伏させていた。さらに土砂の流れは主谷(直接浦上川本流へ流入)の方向である北西へ向きを90°以上も変えられ 大量の表流水が付加されたことにより土石流となって移動したものと考えられる。この土石流によって破壊され巨礫とともに約80m下流まで運搬された砂防堰堤の一部分を写真4に示す。直撃された堰堤は主谷に沿って建設された3基の中間のもので その上流側の堰堤と本堤との間に大量の土砂と水が支谷から流れ込んでいた。

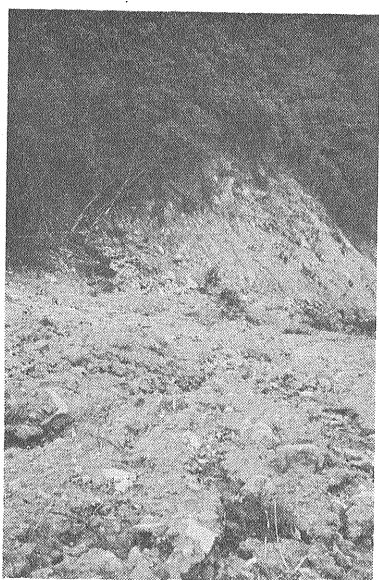
写真3 崩壊斜面下部における土砂の流下状況。左側の支流からも大量の水が供給された

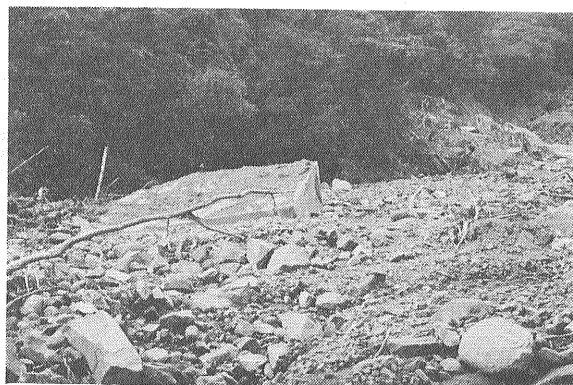
写真4 土石流に伴う堆積物と破壊された砂防堰堤。被災現場から約250m上流

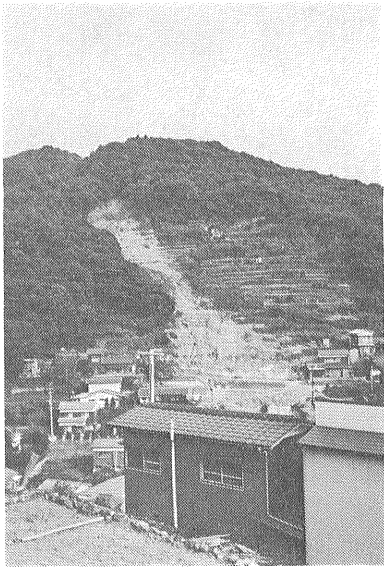
写真5 鳴滝町の崩壊現場

の急速な拡大に伴って 未居住地であった河川上流域や急斜面へ向かって 新たに住宅が建設されるようになった。写真5の鳴滝町の災害現場も新興住宅地の一つで

あり 9世帯が罹災した。撮影は 対岸の緩斜面上から崩壊源とそれに続く崩壊斜面について行った。まず崩壊は 竹林及び階段状の畑に近い標高 170m 前後の自然林山地で発生し 崩壊土砂は畑の低所を削はくしながら流下し 斜面基部にあった住宅を直撃した。滑落崖とスプーン状の崩壊地形を近くから撮影したものが 写真6である。滑落崖の右側には厚さ2.5mで10cm 大の安山岩扁平礫を混える岩屑（崖錐堆積物） その左側には厚さ1m未満で赤色風化の著しい泥質な岩屑 その中央基部には赤褐色に著しく風化した基岩（角礫を含む安山岩質岩石）がそれぞれ観察された。

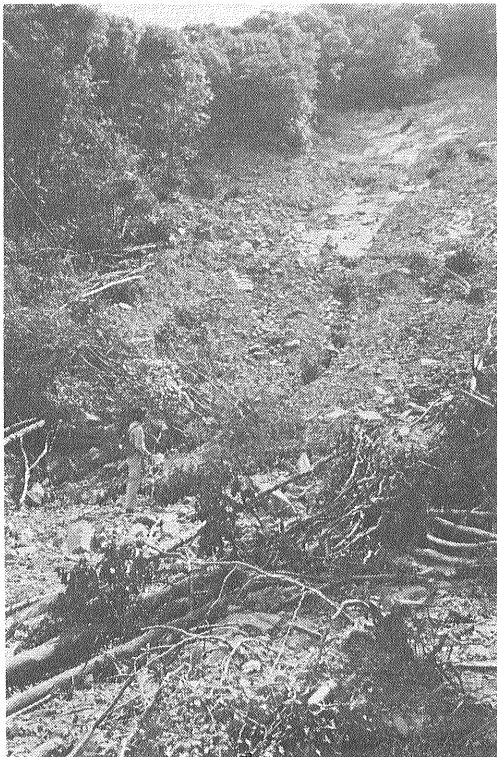
写真7 中里町中野の崩壊現場

写真7には 四牛山(213.2m)西麓 中里町中野にある崩壊現場の全景写真を示す。基岩である古第三紀層の凝灰質砂岩層(諫早層群)の層理面が 標高80m付近から始まる崩壊斜面上部に明瞭に認められる。同斜面下部から手前の河岸段丘にかけては 崩壊土砂が厚さ0.5mの規模で堆積し その表面には樹木が大量に落下していた。現場付近の住民の話では 崩壊は7月23日午後8時頃に発生したと言うことであり 東長崎で観測された最強雨時刻と一致する。写真8にみられる基岩の傾斜方向と角度は $N60^{\circ}W$ と 30° 一方崩壊斜面の向きと傾斜は $N58^{\circ}W$ と 35° であり 地層の傾斜と地形はほぼ一致する。本地点に関する調査結果から 基岩上に載る厚さ0.9m前後の岩層が 7月の豪雨によって地層の傾斜方向に流れ盤すべりを起したことが明らかになった。

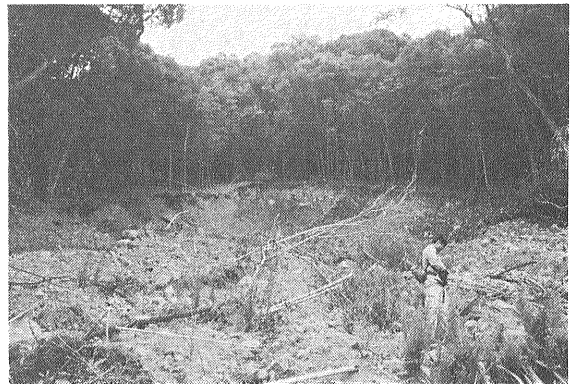
写真6 崩壊地上部に認められる圆弧すべり地形と滑落崖

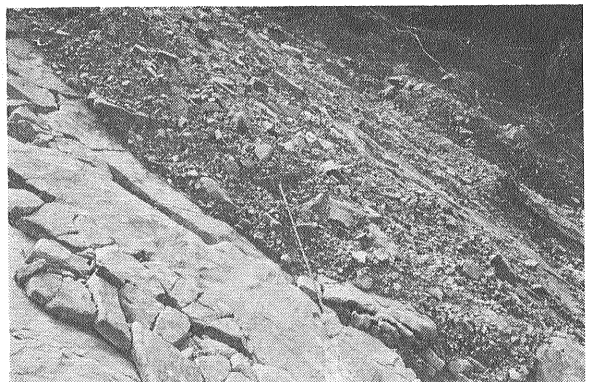
写真8 古第三紀層の層理面上に残留する岩屑（流れ盤すべり）スケールは1m

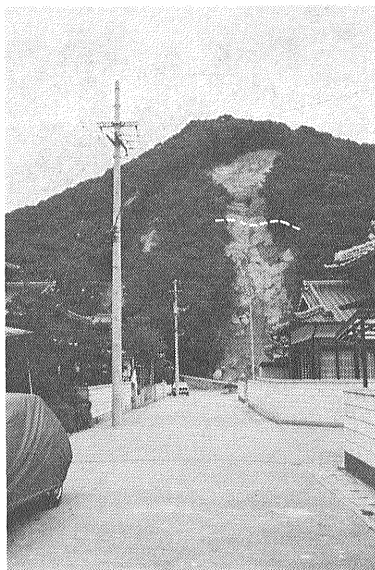
写真9 東町長竜寺の崩壊現場
破線は不整合の位置

写真9には 中野より約3km下流の東町長竜寺 八郎川左岸山地の崩壊現場を示す。写真中の破線は 古第三紀層(上)と黒雲母角閃石安山岩溶岩(下)との不整合面を示す。崩壊は 古第三紀層からなる標高70m付近の急斜面の上部で発生し 崩壊土砂が安山岩溶岩からなる崩壊斜面中下部を二手に分かれて流下した。同下部まで落下した土砂の中には 安山岩質の砂礫はほとんど含まれていなかった。写真10は 崩壊斜面下部から上方の崩壊現場を撮影したものである。砂岩層の傾斜方向と角度は $N35^{\circ}E$ と 20° 一方崩壊斜面の向きと傾斜は $N17^{\circ}E$ と 39° であり 両者はほぼ一致する。この

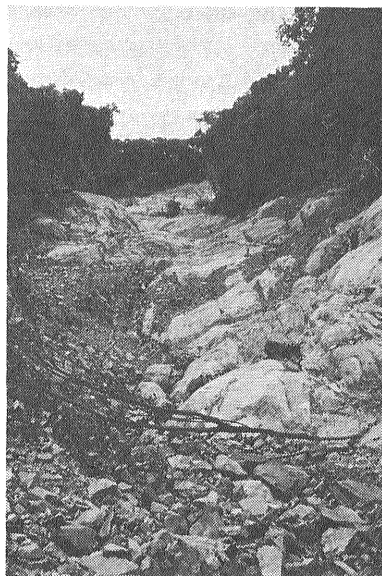
写真10 土砂が流去した跡の溝状地形(手前の露岩は安山岩溶岩)

ことから 本地点でも地層の傾斜方向に崩壊が生じたことが推定される。崩壊斜面中下部にみられる溝状の地形は 新たな侵食跡が溶岩表面に認められないことや落下土砂中に安山岩礫がほとんど含まれないことから 今回の土砂の流下によって形成されたものではなく 過去に発生した大規模崩壊による古い地形であると推定される。

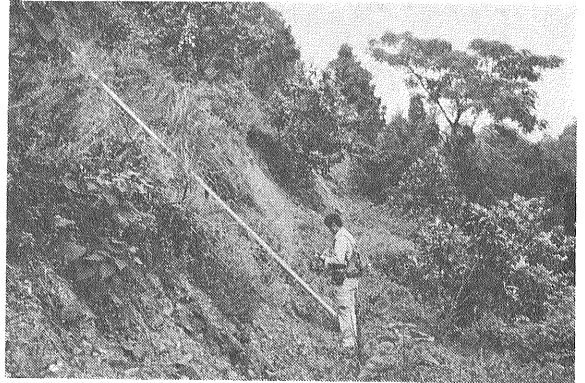
7月豪雨に伴い大規模な地すべりが 茂木町入口の国道324号線に面した畑(約8,000 m^2)において再活動した。写真11は 最も山地寄り すなわち外側に生じた長さ約150mに達する滑落崖中央部分を示し 災害後に新設された伸縮計によって その後の変化量が測定されていた。旧滑落崖の傾斜は平均 40° 高さは約4mであり 今回滑落した部分の傾斜と高さは 50° と3mであった。本地すべり域では基岩の結晶片岩が 数10cm大の板状の緑色・黒色片岩や10cm大の石英片岩礫等からなる厚い岩層によって被覆されていたために 基岩を面接観察することはできなかった。

写真11 再活動した地すべりによって新たに形成された滑落崖(茂木町)

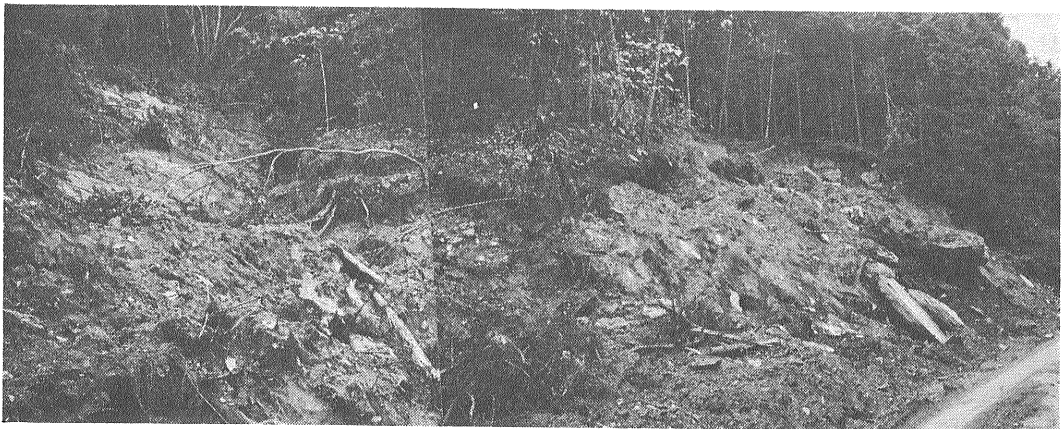
茂木町の南西約4km 大崎町内の標高265m付近の林道沿いで発生した地すべり現場を 写真12に示す。基

岩の緑色片岩を覆う10~100cm大の片岩礫から成る厚さ3m程の岩層が道路のある東北東方向へすべり出していた。比較的新鮮な結晶片岩の片理面の傾斜方向と角度はN40°Eと28°と岩層の移動方向に概ね一致した。基岩の片理面の傾斜方向と密接に関連した小規模地すべりは本地点以外にも付近において発生していた。

写真12 大崎町内の林道沿いに発生した小規模地すべり
