昭和58年7月豪雨による 島根県西部の山崩れと土石流

東元定雄・高橋裕平(中国出張所)
Sadao HIGASHIMOTO Yuhei TAKAHASHI

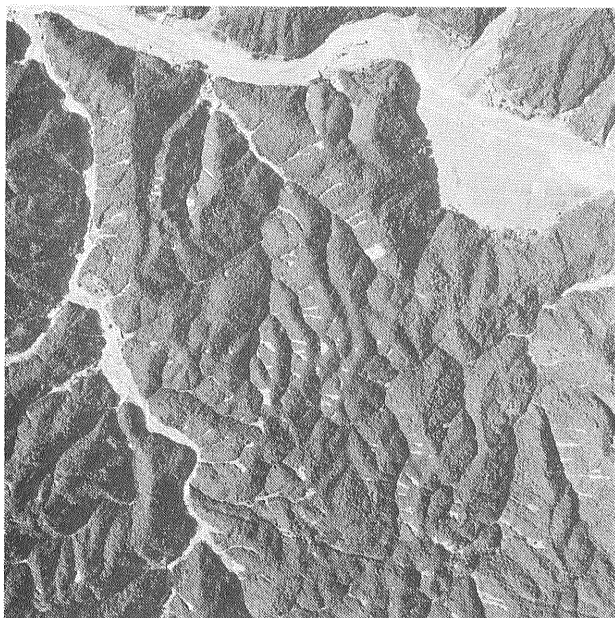
写真1に三隅町鹿子谷付近の三郡変成岩の崩壊の状況を示したが 強雨地域の三郡変成岩は至る所で山崩れを

起し 土石流を生じている。三郡変成岩の崩壊は一般には表層滑落型で小規模のことが多いが一部では大規模崩壊も見られる。表層滑落型崩壊は写真2のように谷沿いの崩土・風化岩が滑落するものと写真3のように山腹の表土・風化岩が幅広く滑落する場合とがある。全体的には沿谷表層滑落型崩壊が多数を占めるが写真1からもわかるように広幅表層滑落型の崩壊もかなりある。表層滑落型崩壊は谷頭部または山腹の上部から始まることが多いが斜面中腹または下部で発生することもある。三郡変成岩の片理面との関係について見ると 滑落面が片理面にほぼ平行な流れ盤崩壊も 両者の傾斜が反対方向の受け盤崩壊も見られる。また 両方の中間の場合 すなわち 片理面の走向と滑落面とが斜交する場合もある。

写真1 三隅町鹿子谷周辺の三郡変成岩の崩壊状況(アジア航測撮影)

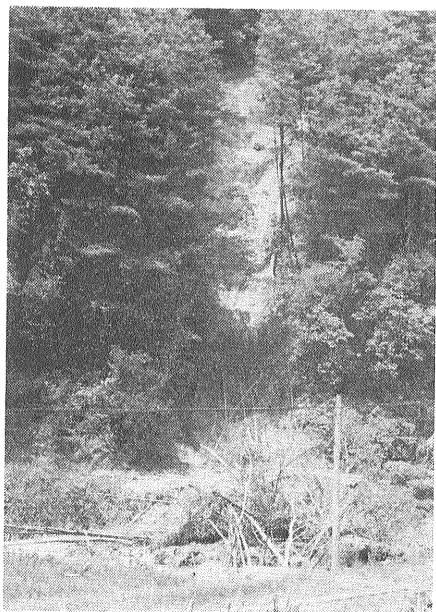
写真2 三郡変成岩の谷沿いの崩壊(三隅町石田)

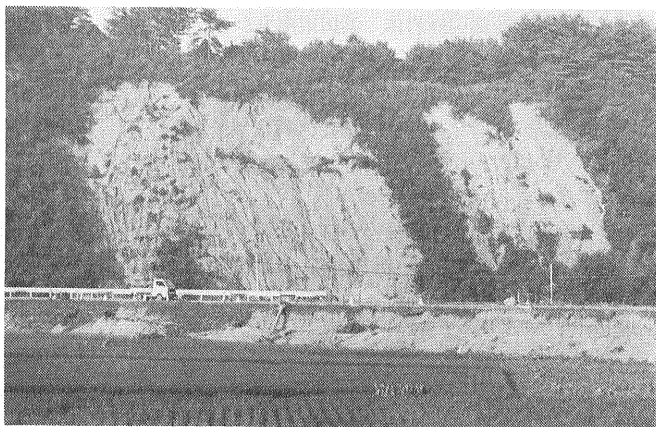
写真3 三郡変成岩の広幅斜面崩壊(三隅町岡見)

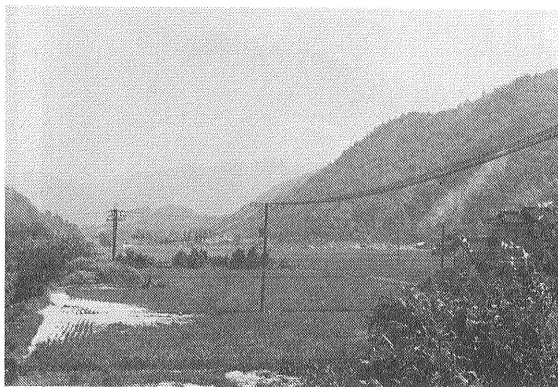
三郡変成岩地域の大規模崩壊の例としては 浜田市穂出町中場 三隅町須津 益田市下種町川下があげられる。中場地区では 高さ約140mの山の北斜面(傾斜角約40°)が 高さ60m 幅60mにわたって崩壊し 山裾から160m離れた周布川堤防近くまで土石流を押し出している(写真4・5)。崩壊面は円弧状をなし 崩壊部の厚さは最大20m程度と推定される。崩壊面の上半部は三郡変成岩(泥質片岩) 下半部は石英閃緑岩から構成されており 両者の間には走向70°E 傾斜10°Sの弱線が認められる。崩壊時にはこ

の弱線から噴水があったとのことであり調査時も湧水があった。泥質片岩の片理面は走向N60°E 傾斜38°Sで いわゆる受け盤となっている。崩壊面に露出する岩石は 黒色片岩も石英閃緑岩も風化して脆弱化しており 特に両者の境界(弱線)近くでは風化が著しく 割れ目がよく発達している。崩壊の原因としては 深層風化した岩石からなる急傾斜の山腹(崩壊前は周りの山腹より少し高く尾根となっていたといわれる)に浸透した雨水と弱線を通ってきた地下水とによって 風化岩のせん断強度が減少したためと考えられる。

写真4 浜田市穂出町中場の崩壊現場遠景
土石流は山裾から160mの堤防際まで達している

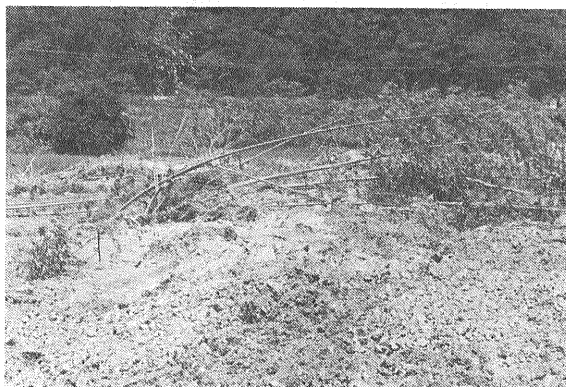
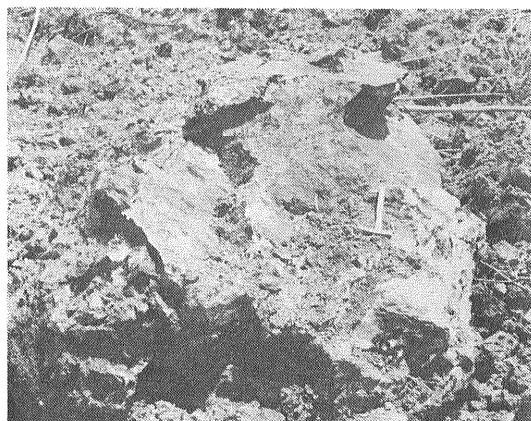
写真5 中場地区の土石流の先端部
竹(上)や岩塊(石英閃緑岩 1.5m×1.5m) 岩片泥などからなる

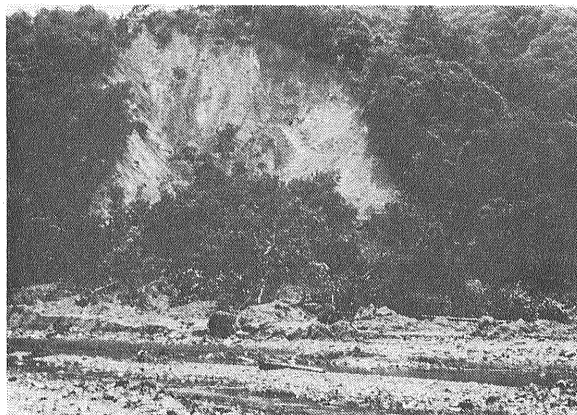
益田市下種町川下では幅70m 高さ60m 厚さ最大30mの崩壊が見られる(写真6)。この崩壊は上位の古第三紀安山岩層との不整合面近くの三郡変成岩中で起ったもので 不整合面近くで風化が特に強かったことが最大の素因と考えられる。

写真6 三郡変成岩の大規模崩壊(益田市下種町川下)

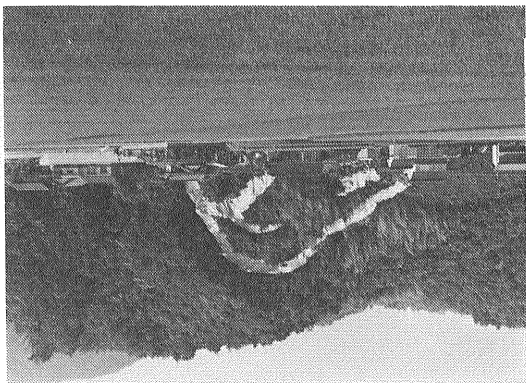
その他 浜田市吉地町では 地すべり性の崩壊が見られる(写真7)。この崩壊は流れ盤崩壊である。この崩壊斜面の下部では 以前から 大雨の度に湧水があったとのことである。

写真7 三郡変成岩の地すべり性崩壊 (浜田市吉地町)

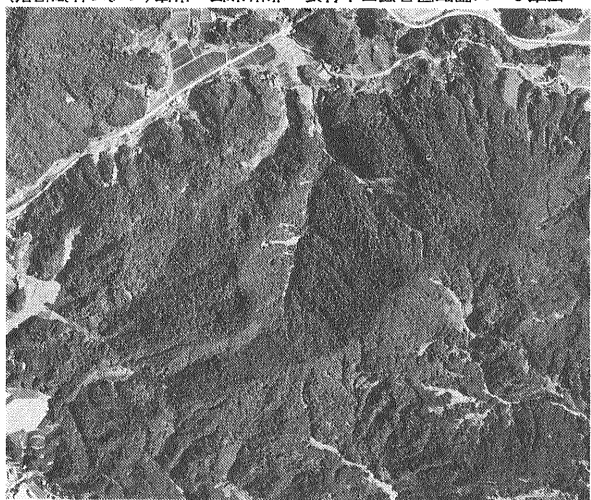
写真8は 三隅町岡見の源田山周辺の崩壊状況である。規模の大きいものが多く 土石流となっている場合が多い。写真9は比較的傾斜の少い(20°程度)谷沿いに崩壊が起り 土石流となっている例である。写真10と11は山崩れが多発している例で 一方は急傾斜の山腹の頭間部から発生した表層滑落型崩壊で 他方は山裾の急斜面で発生した広幅滑落型崩壊である。

写真8 三隅町岡見源田山付近の花崗岩類の崩壊 (アミア航測撮影)

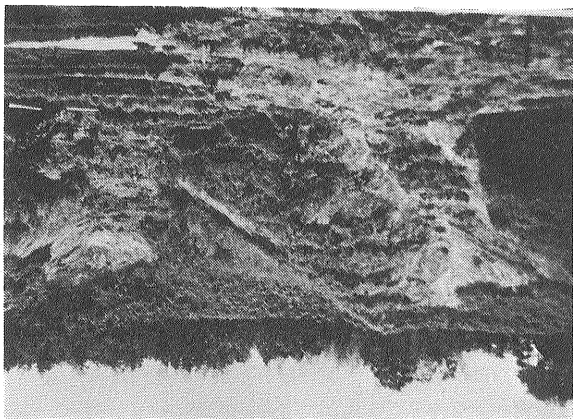
写真9 花崗岩類の崩壊とそれに伴う土石流 (益田市土田町)

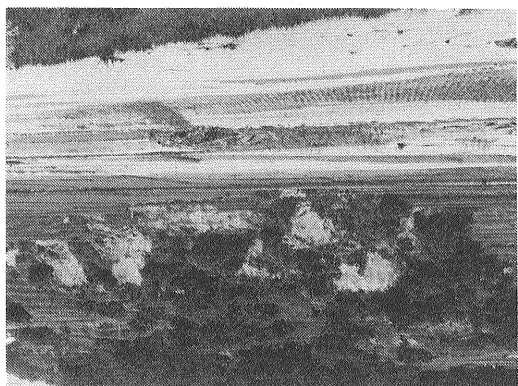
写真11 花崗岩類の広幅表層崩壊及び金山川の氾濫原 (益田市土田町)

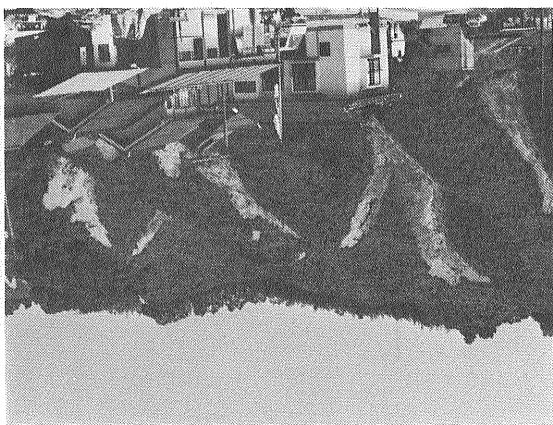
写真10 花崗岩類の崩壊 (川本町木谷)
右は土石流の移動部 表層が薄くはぎ取られ基岩が露出している

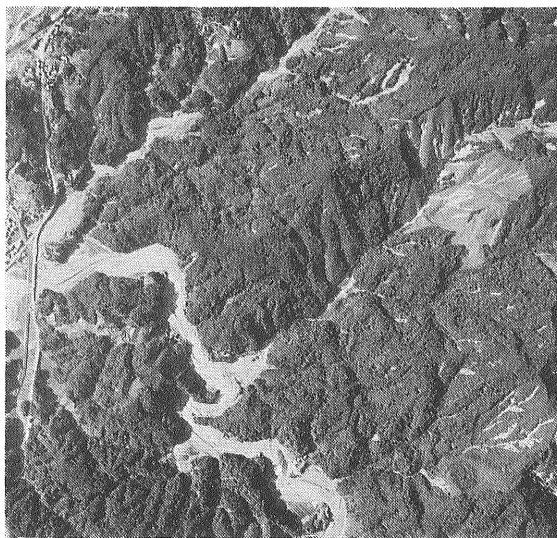
古第三紀の火山岩地域でも新第三紀の安山岩地域でも多数の山崩れが発生している。写真12からも分るように三郡変成岩のように全域で万遍なく崩壊が起るのではないが 多い所では密集して発生している。火山岩類は溶岩と凝灰岩層とから構成されているが 溶岩は凝灰岩に比較して風化作用に対する抵抗性が大きい。従って 溶岩は凝灰岩層に比べると山崩れを起しにくいといえる。このことが 第三紀火山岩地域の崩壊密度の粗密の原因と考えられる。

写真12 古第三紀火山岩類の崩壊状況
(益田市木部町 アジア航測撮影)

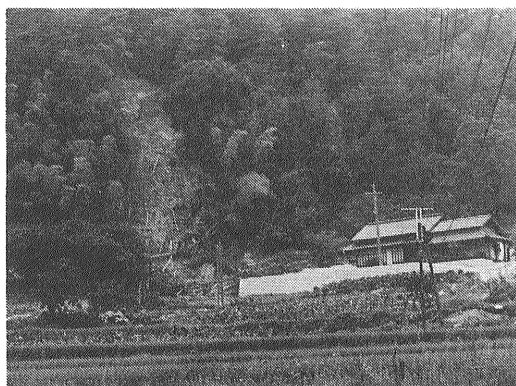
第三紀火山岩類のなかでは 安山岩質凝灰岩が分布も広く 崩壊を起しやすく 土石流となりやすい。安山岩質凝灰岩の崩壊はふつう表層滑落型で 写真13のように谷沿いに崩壊する場合と 写真14・15のように山腹の“しわ”(凹凸)とは無関係に幅広く山腹が崩壊する場合とがある。また 安山岩質凝灰岩は深層風化していて十分な雨水を吸い込んでから崩壊するためか 流動性の高い土石流となることが多い(写真14・15・16)。

写真13 第三紀安山岩類の谷沿いの崩壊(益田市大谷町)

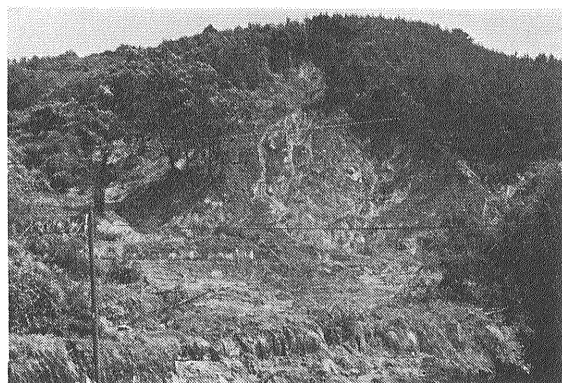
写真14 第三紀安山岩類の広幅斜面崩壊
(益田市大浜町 復建調査設計提供)

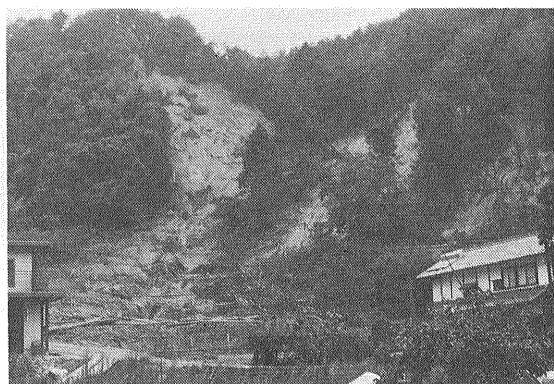
写真15 第三紀安山岩類の崩壊(益田市大谷町)
広範囲に崩壊が起り 土石流となって田・畑を埋めている

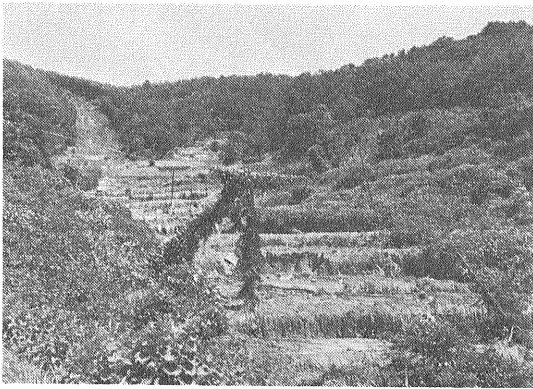
写真16 第三紀安山岩類の崩壊とそれに伴う土石流
(益田市大浜町 復建調査設計提供)

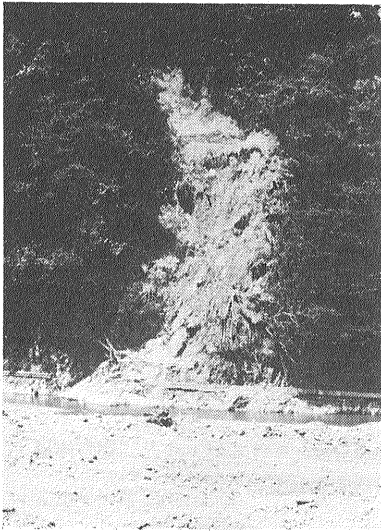
安山岩溶岩と凝灰岩層とが互層関係にある場合は凝灰岩層のみが崩壊している例が多い(写真17)。

写真17 第三紀安山岩類の崩壊
(益田市下種町川下)
上部の安山岩質凝灰岩が円弧状すべりを起して滑落 下位の安山岩溶岩は崩壊していない

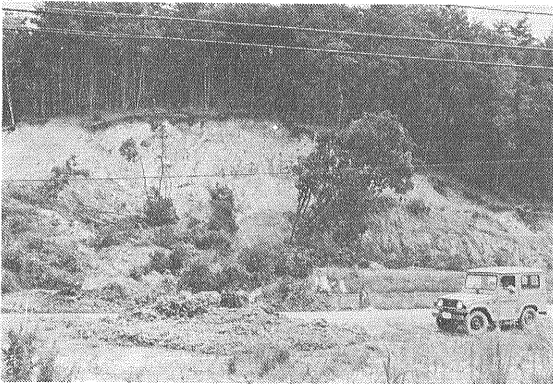
久利・川合層は固結度が低く 風化して粘土化し しばしば山崩れ・地すべりを起す地層である。都野津層はさらに固結度が低く 崩壊しやすい。久利・川合層は 益田市周辺に分布するが 至る所で表層滑落型の崩壊を起している(写真18)。また 都野津層でも至る所で表層滑落を起している。

写真18 新第三紀久利・川合層の崩壊
(益田市遠田町上遠田 復建調査設計提供)

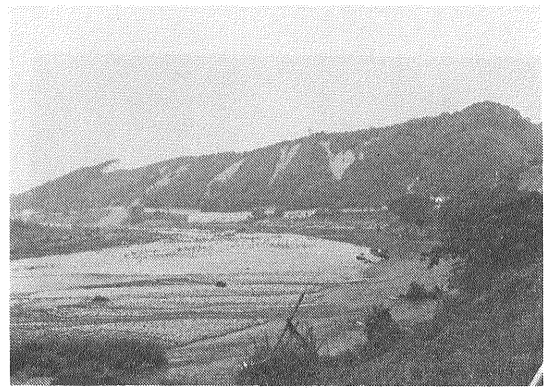
ており それを覆って礫層が発達することが多い。そのため 不整合面に地下水が浸透し 崩壊を起しやすい。調査地域では 三郡変成岩と第三紀火山岩層との不整合面(写真20)。三郡変成岩と久利・川合層及び都野津層との不整合面(写真19)で崩壊が起っており いずれの場合も 崩壊は不整合上位の地層から始まり 下位の地層をまきこんで 滑落している。

写真19 益田市角井付近の斜面崩壊
上部の久利・川合層から崩壊が起り下位の三郡変成岩をまきこんで滑落している

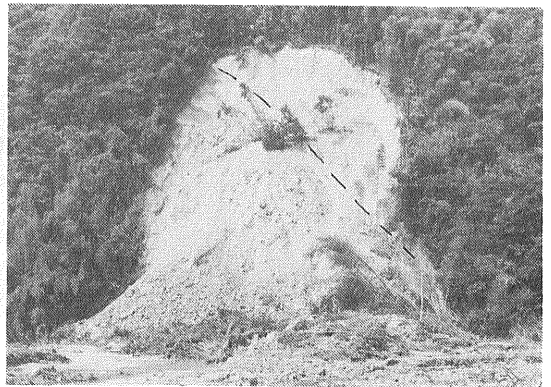
写真20 不整合面付近の崩壊(益田市下種町川下)
不整合面(点線)の上位は古第三紀安山岩層 下位は三郡変成岩

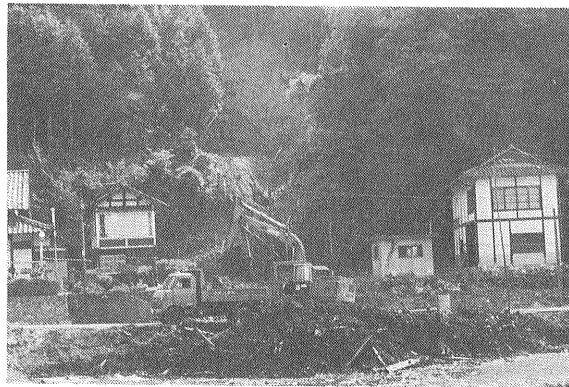
写真21は 民家の裏側には硬い岩盤が露出していたが上部の風化岩(マサ)が土石流となって流下し 民家1戸を押し潰し 3人を死亡させた現場である。写真22は急傾斜の山腹の幅5m 長さ5m 厚さ50cm程度が土石流となって民家の1階部分に流入し 3人を死亡させた例で 土石流の恐ろしさを如実に示している。このような実例からも分るように 崩壊が小規模であっても土石流となった場合の破壊力はすさまじい。斜面崩壊対策の立案にあたっては この点も十分考慮に入れておくべきである。

写真21 川本町中三島の崩壊現場
上部のマサ化した花崗岩が円弧状崩壊を起して下の民家を直撃 3人死亡・民家裏の崖には堅硬な岩盤が露出していた

崩壊発生の確率の高い所としては 風化の強い三郡変成岩・凝灰岩類 マサ化した花崗岩 久利・川合層 都野津層から構成される急斜面の下部 不整合面の近くの急斜面の下部があげられる。一般には谷や小沢の出口付近は危険であるが 風化の進んだ三郡変成岩や安山岩質凝灰岩類からなる急傾斜の山腹は谷や沢の有無にかかわらず崩壊の可能性が高い。そのような場所に家屋等の保全対象物がある場合には 詳しい地質調査を実施した上で 適切な防災工事を実施する必要がある。

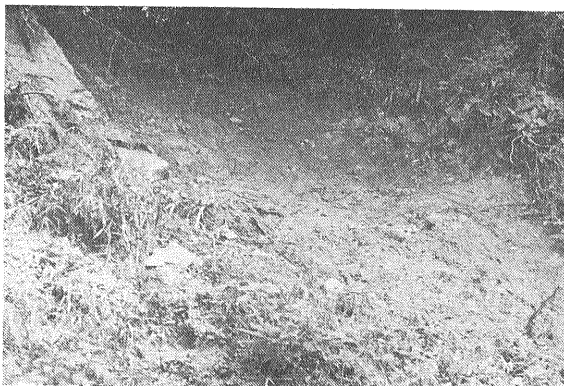
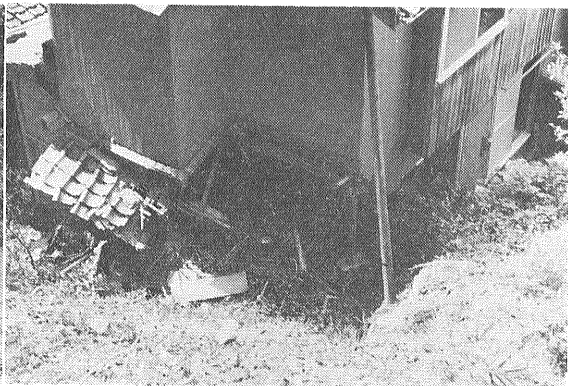
写真22 小規模な表層崩壊と破損した民家 (浜田市黒川町)
風化した安山岩質凝灰岩 5m×5m 厚さ50cm が崩れ 約5m下の民家を直撃し 5人を生埋めにした (3人死亡)
