昭和58年7月豪雨災害(島根県西部)

東元定雄(中国出版所)
Sadao HIGASHIMOTO

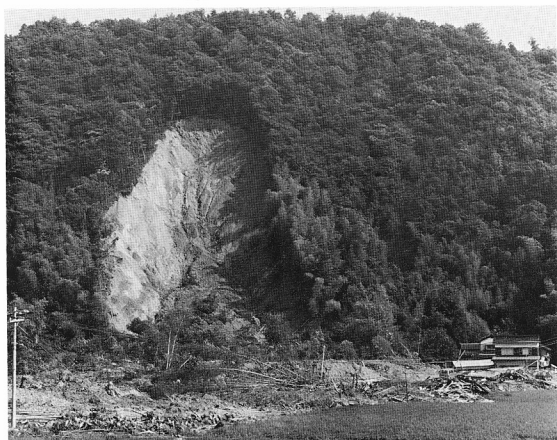
写真1 浜田市種出町中場の災害現場(15人死亡)

崩壊面上半部は主に三郡変成岩 下半部は石英閃緑岩類から構成されている

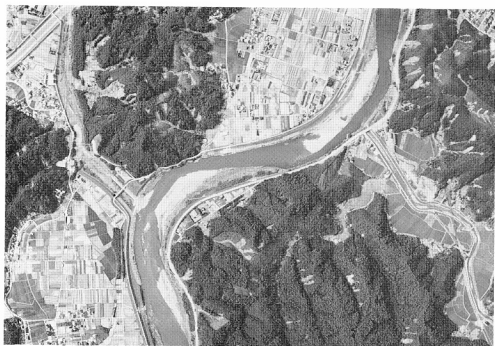
写真2 益田市飯田・角井付近の山崩れ・土石流
地質は三郡変成岩とそれを不整合に覆う久利・川合層及び郡野津層からなる（アジア航測撮影）

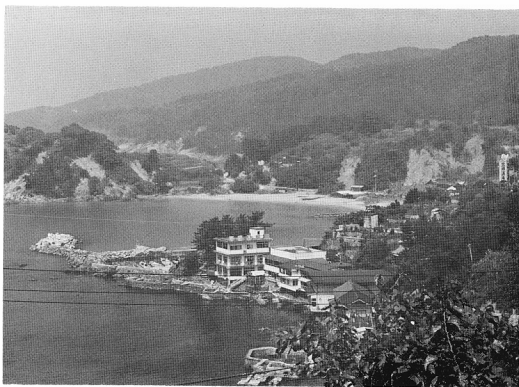
写真3 益田市土田町付近の山崩れ・土石流
地質は花崗閃緑岩

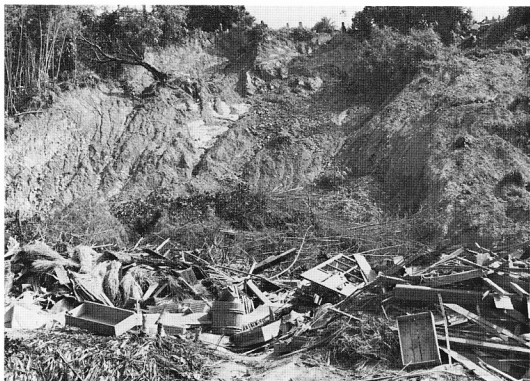
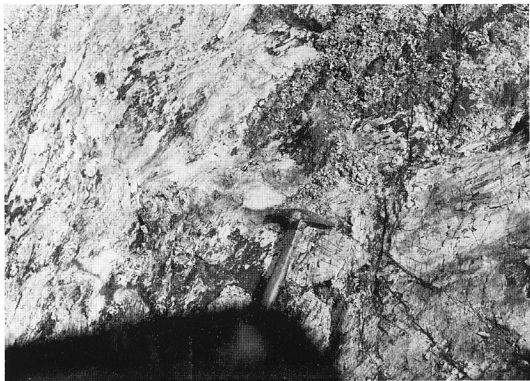
写真4 三隅町須津地区の災害現場。三郡変成岩の流れ盆崩壊 下はすべり面

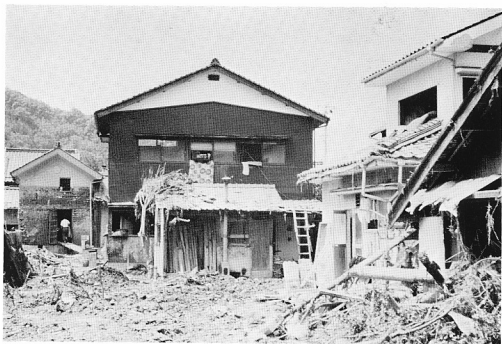
写真5 土砂・流木を含む洪水流によって壊滅的な被害をうけた三隅町中心部
土蔵の壁の線は洪水流の高さを示す

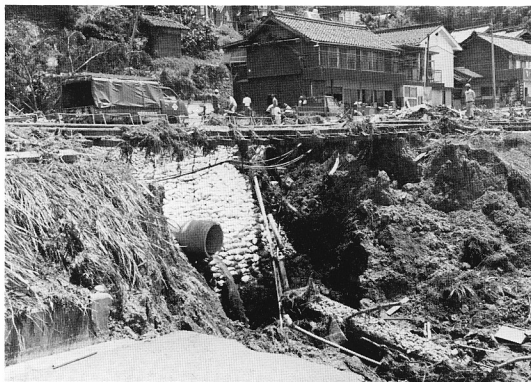
写真6 左は路床が流失し宙吊りになった国鉄山陰本線
(益田市大浜町 復建調査設計提供)
