小貝川堤防, またも決壊 — 浸水流の挙動と氾濫の諸要因 —

田 口 雄 作 (環境地質部)

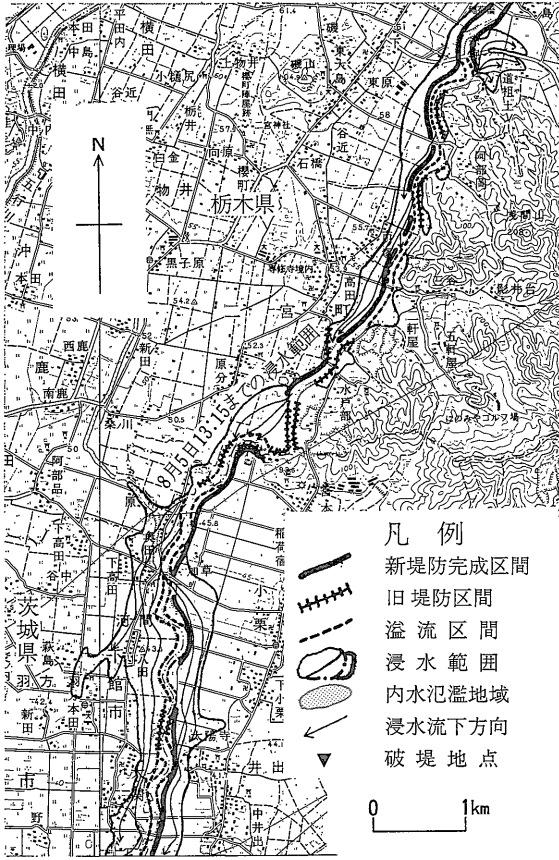
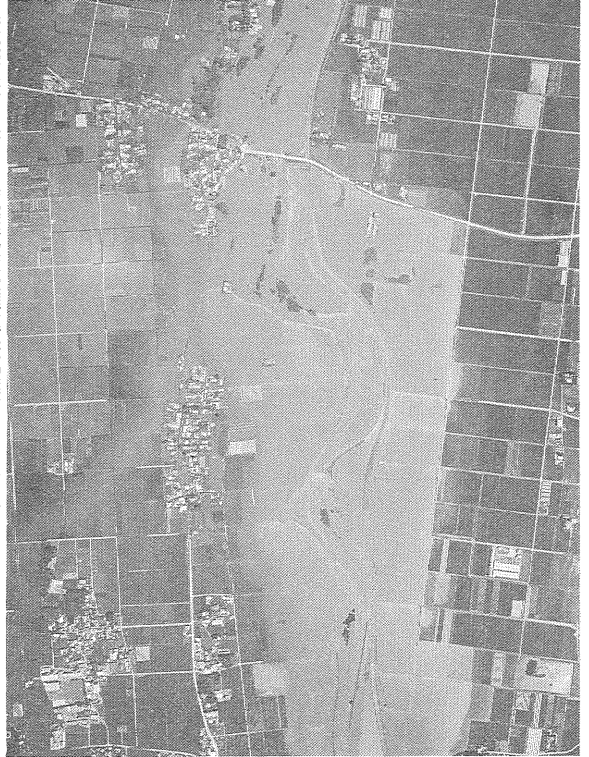
写真-1 茨城県下館市と協和町との境を流れる小貝川の氾濫
 (1986年8月5日午前10時00分撮影 第一航業株式会社提供)

左岸には新しく太い堤防が作られています。この写真から明らかのように北側(写真上側)の堤防が完成しているところはほとんど被害に遭っていません。しかし新堤防が未構築な所から洪水はたやすく堤内地へ侵入しています。右岸では古い堤防がありますがそれらをすべて洪水が溢流してほとんど治水の役目は果たしていません。

第4図 小貝川の氾濫による浸水域と浸水範囲
 その1 (栃木県真岡市君島から茨城県下館市大関付近にかけて 国土地理院発行5万分の1地形図『壬生』および『真岡』使用)

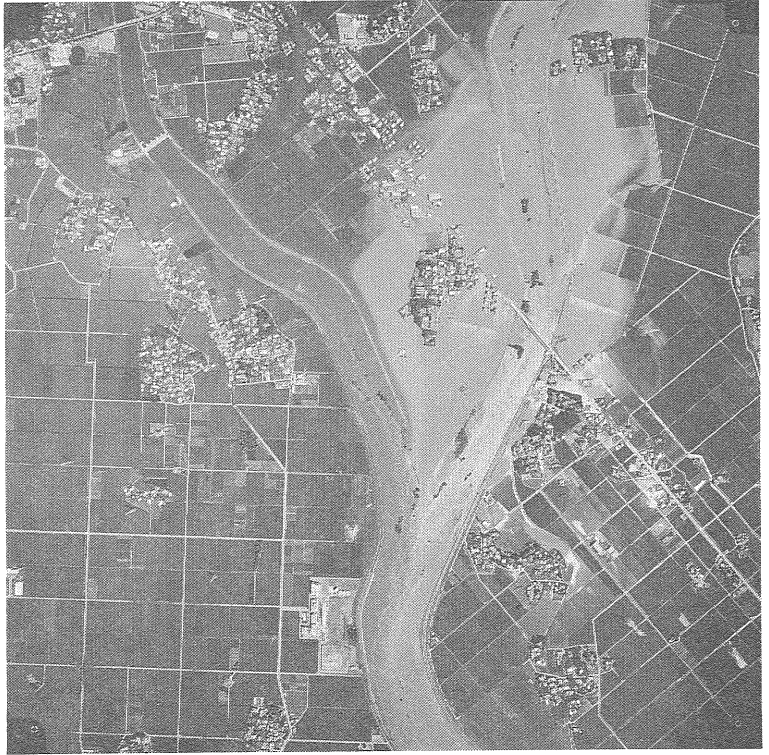
写真-2

支流五行川（写真左斜め上から流れ込む）との合流点付近の状況（1986年8月5日午前10時01分撮影 第一航業株式会社提供）
 ここでも小貝川右岸の新しい堤防未構築部分から 洪水流が堤内地へ侵入しています。左岸では未構築部分から 上流側からの浸水流が逆に小貝川本川へ排水されているのが判読できます。

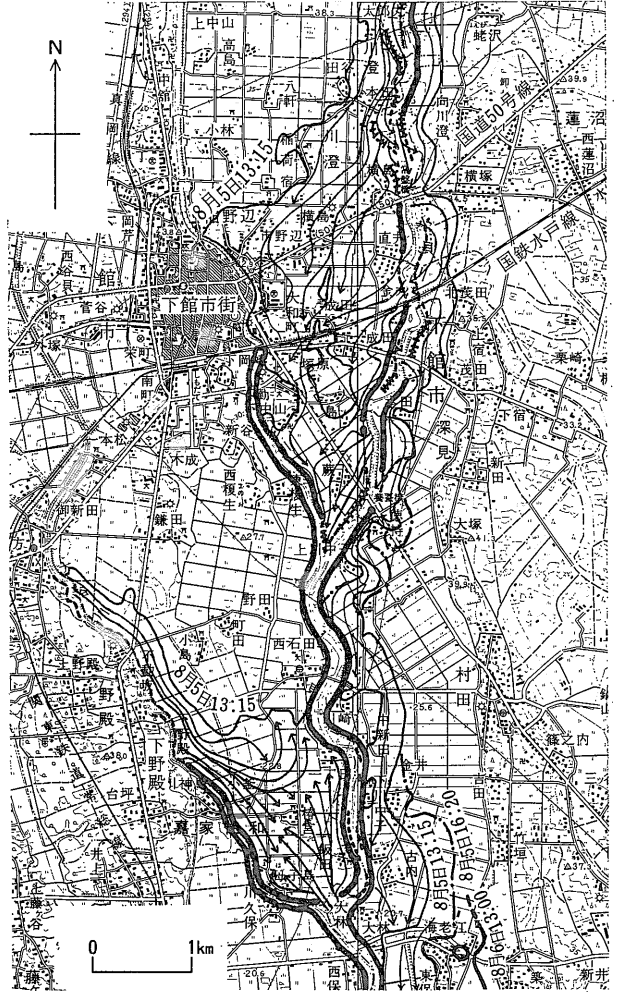
第5図 小貝川の氾濫による浸水域と浸水範囲 その2 (茨城県下館市太郎丸から下妻市西保末付近にかけて 国土地理院発行5万分の1地形図『小山』および『真壁』使用) 凡例は第4図と同じ。

第5図に示すように 国鉄水戸線の小貝川を渡る鉄橋より 下流側約 1~1.5km までの左岸から堤防を溢流した浸水流は、河道に添うように 100~750m の幅をもって流下しました。一方下館市西方付近から下野殿対岸付近にかける約 3km の長い区間の堤防を 左岸方向に溢流した小貝川右支流大谷川の浸水流は 南東方向に流下し 小貝川との合流点付近の 堤防未構築部分から逆流した小貝川本流の浸水流と 一丁田一椿宮一母子島を

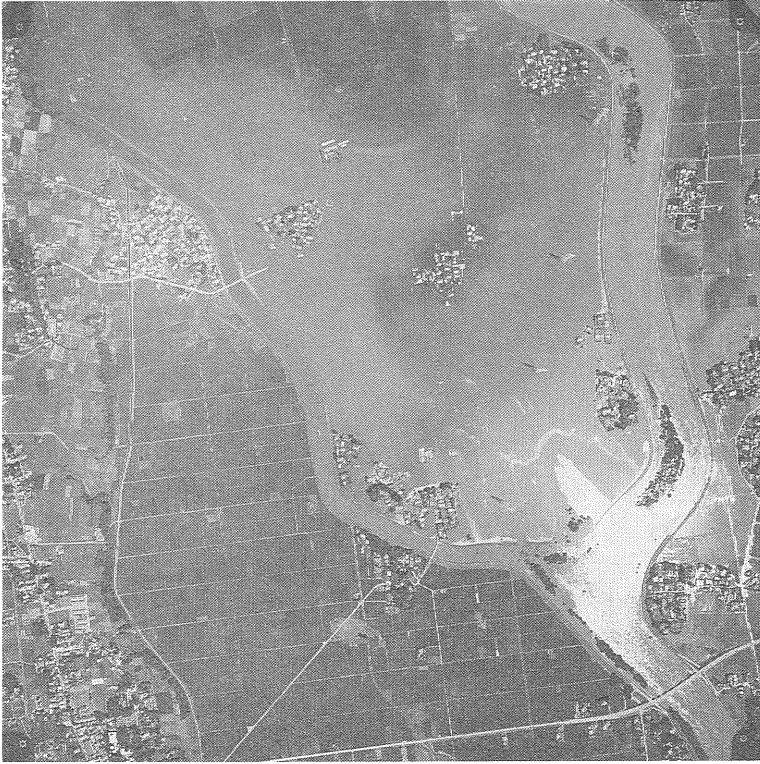
写真-3

結ぶ線上でぶつかりました。このため 大谷川の浸水流の一部は椿宮のやや北側地域で流下方向とは反対にほぼ180°北方向へ その流線を変えられているのが読み取れます(写真-3参照)。

支流大谷川（写真左斜め上から流れ込む）との合流点付近の状況（1986年8月5日午前10時02分撮影 第一航業株式会社提供）写真左上の支流大谷川の新しい堤防未構築部分から 濁流が流れ込んでいます。一方 小貝川に合流する地点には堤防が構築されていないため そこから本川の洪水流が逆流しています。両者がぶつかっている所は 写真では暗く写っていて明瞭に読み取れません。写真の下から3分の1位に位置する左岸の曲流部では 洪水流が堤防を越えて 堤内地へまさに浸水し始めました。

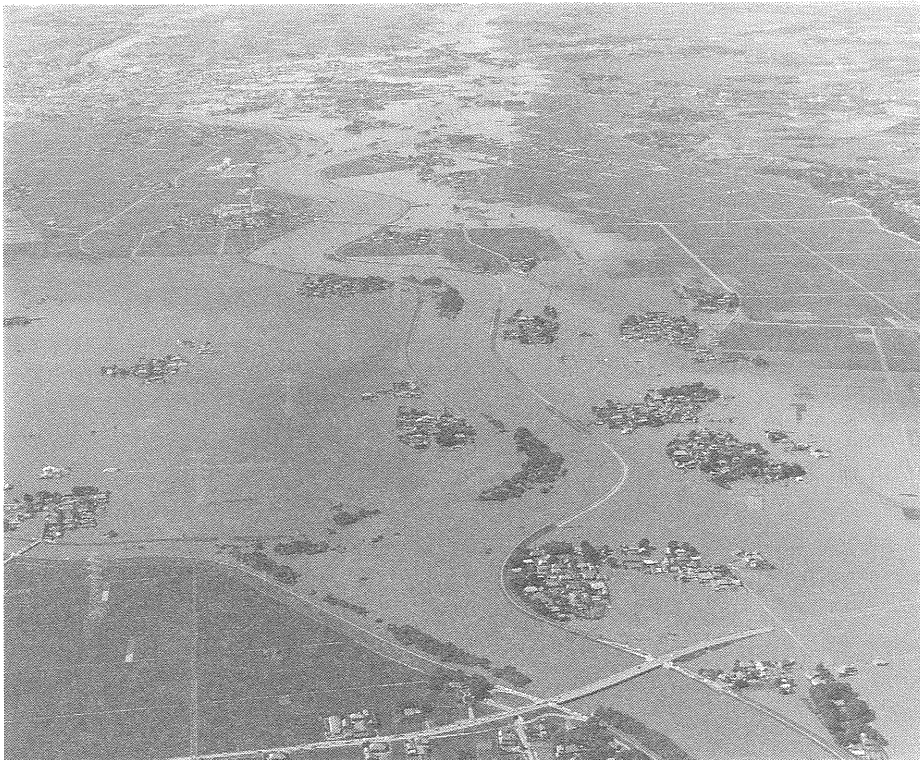
写真-4

8月5日午前10時頃には 堤外地満杯に流下していた小貝川本流の洪水流はさらに流量を増し 同日正午前後に右岸飯田付近で とうとう堤防を溢流してしまいました(写真-4参照)。

大谷川との合流点付近から上流を望む（1986年8月5日12時30分頃撮影 朝日航洋株式会社提供）写真-3とほぼ同じ地点の約2時間半経過後の斜め写真。写真-3ではほとんど無傷であった小貝川本川の両岸堤防 とくに左岸では 洪水流が新しい堤防をも大規模に溢流して 左岸の浸水域はいっぺんに拡大しました。

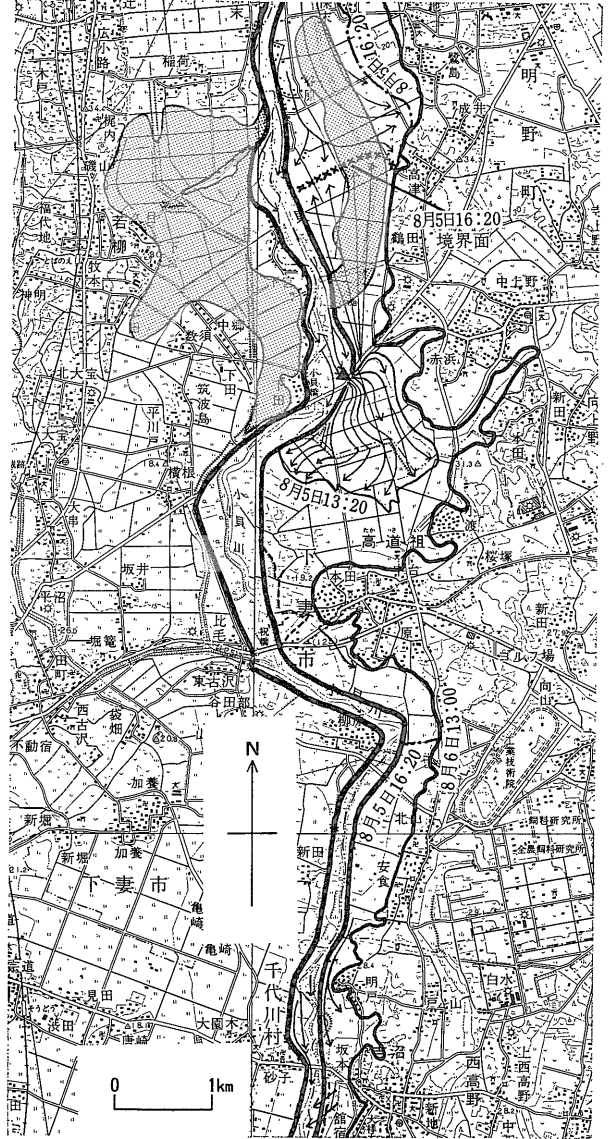
第 6 図 小貝川の氾濫による浸水域と浸水範囲 その 3 (茨城県下妻市西保末から筑波町館宿付近にかけて 国土地理院発行 5 万分の 1 地形図『小山』・『真壁』・『水海道』・『土浦』使用) 凡例は第 4 図と同じ。

まず 8月5日午前10時頃までに 小貝川右岸の明野町東保末から鶴田西方の沖積低地(以下 便宜上 この地域を小貝川左岸明野町沖積低地と呼ぶことにします)では 排水路に添う幅500m 長さ3km余り 面積約1.3km²にわたって 内水氾濫が発生しています。一方 小貝川右岸でも同様に 小貝川と台地に挟まれる沖積低地の排水路を中心として 面積約3.1km²の内水氾濫が見られます(第6図)。同じ頃 明野町赤浜地先の小貝川左岸で小貝橋に通じる県道の通過のために新しい堤防をその箇所だけ上下流側より高さを2~3mばかり低くした地点(便宜上 以下では小貝橋東詰と呼ぶことにします)より 第7図のように 小貝川本流の洪水流が溢れ出してからすでに数時間が経過して 浸水した地域は1km²余りにも達しています(写真-5参照)。さらに同じ頃 関城町の黒子橋の約700m 上流左岸の地点(大林と古内の中間点で小貝川の主流が曲流する攻撃面に相当する)では洪水流が堤防を溢流し始めています(写真-3参照)。この溢水箇所はそれ以降ますます拡大し 上流側中新田に至る約1.5kmの間で 4か所650mにわたりました(この地点からの浸水流を 便宜的に浸水南下流と呼ぶことにします。この様子は 写真-4でも はっきりと読み取れます)。

この浸水北上流と浸水南下流とが 5日午後4時頃明野町高津西方の沖積低地でぶつかり合い空中写真でも明らかに判読できる明瞭な境界面を形成しました。両者がぶつかり合った当初は浸水北上流の方が勢いが強く 浸水南下流は流動方向を南から東方向へ変えられていたほどでした(第6図)。ちなみに 浸水南下流の平均流速を試算してみると 秒速1.4x 10⁻¹m(時速約500m)と

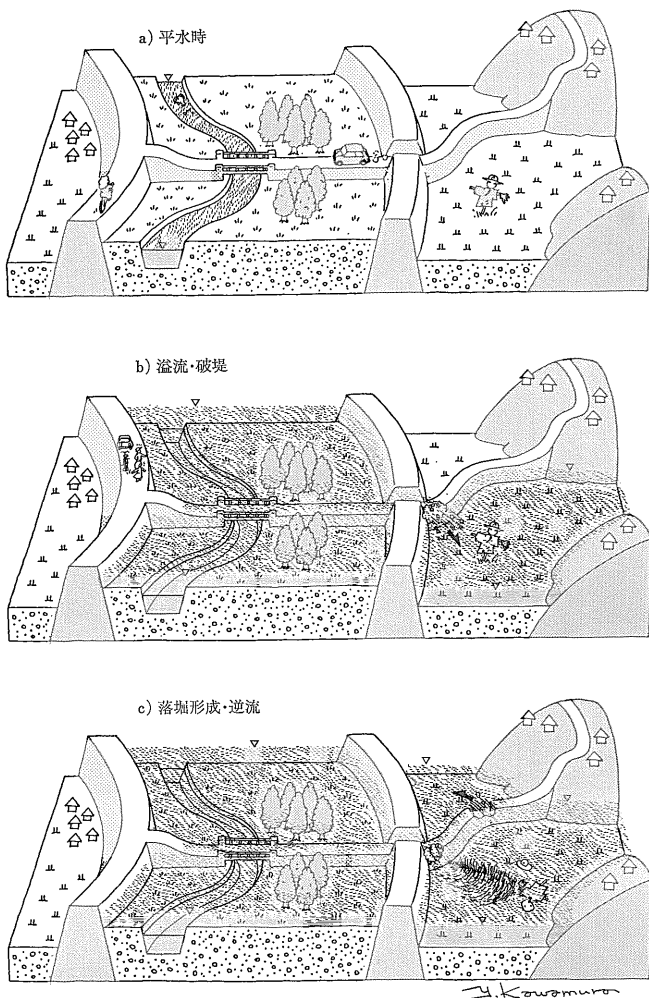
第7図 小貝橋東詰の氾濫の模式図

小貝橋東詰では その後もどンドン洪水流が溢れ出し前に記述した朝日新聞の記事に従えば 5日の午後1時30分新しい堤防より2~3m低く 道路となっているこの地点でついに堤防を約5m掘り込むように決壊し(写真-6参照) その前面に小規模な落堀を形成するまでに至りました(写真-7参照)。同日12時より少し前浸水流の

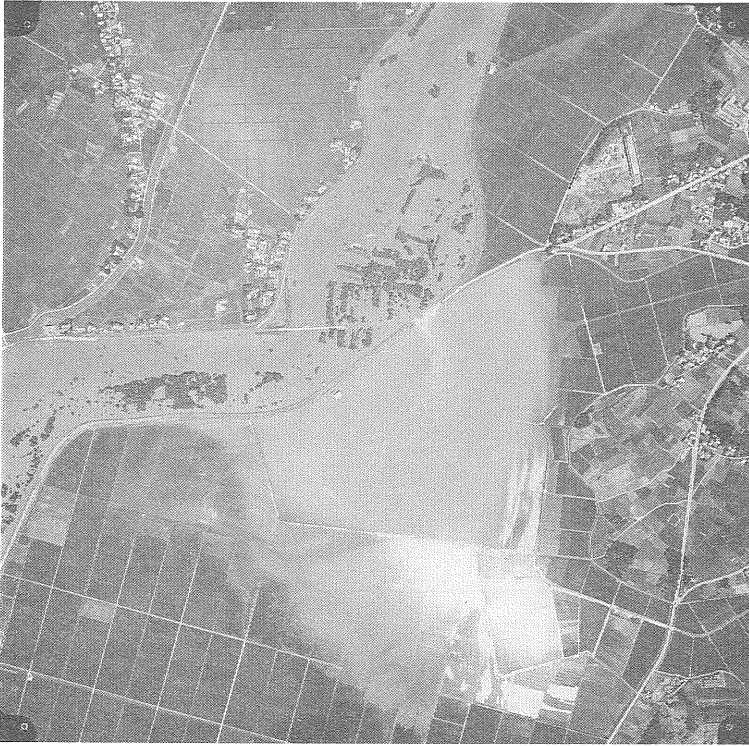
写真-5

小貝橋東詰（明野町赤浜）の破堤現場（1986年8月5日午前10時08分撮影 第一航業株式会社提供）

堤外地を満杯に流れた洪水は、新しい堤防よりもともと数m低い道路（低い堤防）から溢流し、最終的にはその道路面を5mほどえぐるように決壊しました。

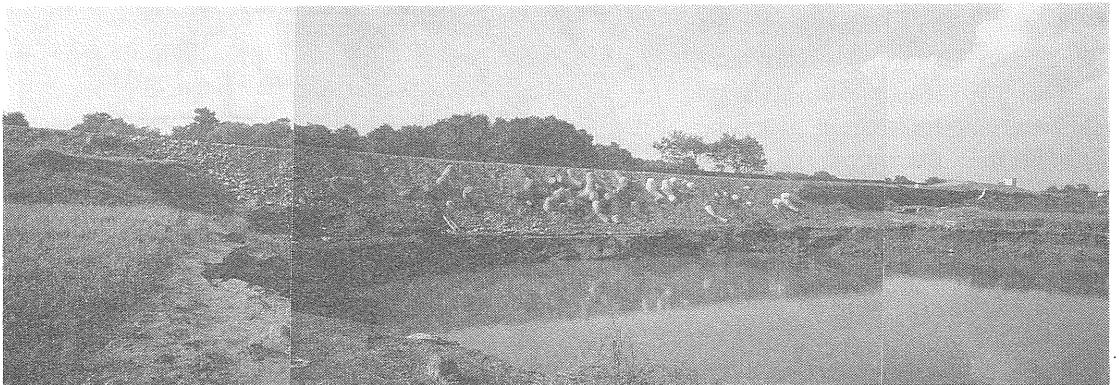
写真-6

明野町赤浜の破堤現場（1986年10月15日午後2時頃 筆者撮影）

低い道路（堤防）を5mほどえぐるように洪水が流れました。手前には落堀が形成されました。

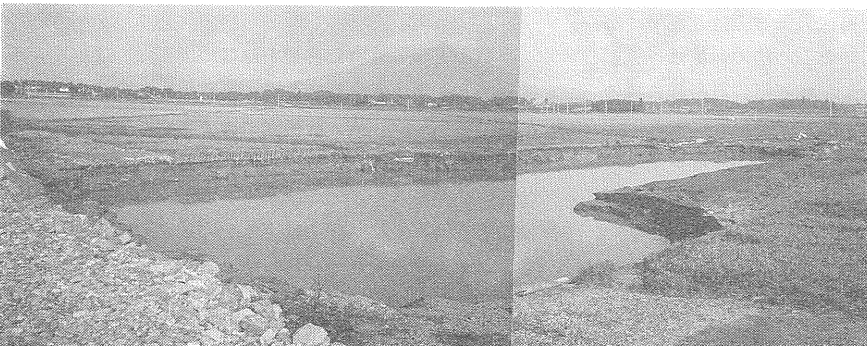
写真-7

明野町赤浜の破堤地点に形成された落堀と筑波山遠望（1986年10月15日午後2時頃 筆者撮影）

まわりの水田の稲は、冠水によって商品価値がまったく無くなってしまったため、放置されたままになっています。

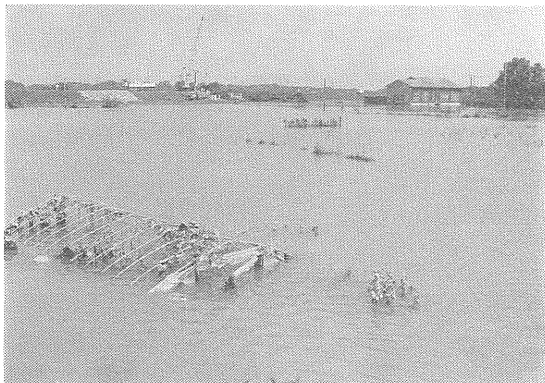
大雨がやんで 1 日と約 5 時間後の 8 月 6 日午前 9 時 58 分(石下町広報 No. 257によれば午前 9 時 57 分) 洪水流はついに長峰橋の下流 300m 右岸の石下町本豊田 1062 の 1 番地先で破堤するに及びました。 破堤の過程は本号のグラビア写真をご覧ください。 その場所は農業用水の取入れ用の水門と排水用の水門が並んで堤外地に作られていたところです(写真-8 13参照)。

写真-8 石下町本豊田の破堤現場における懸命な復旧工事
(1986年8月7日午前11時30分頃 筆者撮影)
破堤から1日以上経過しても 仮締切工事が完成し
ないため 依然として洪水流が流れ込んでいます。

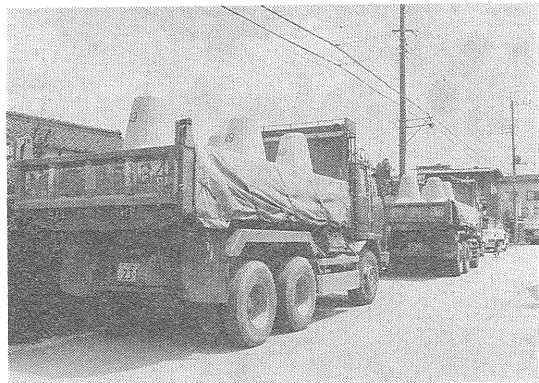
写真-9 仮締切工事用のテトラポッドを運ぶダンプトラック
の列(石下町本豊田にて 1986年8月7日12時頃 筆
者撮影). 10トントラックでも わずか4個ほどし
かテトラポッドを運べず しかも破堤地点までの道
路が狭いため 順番待ちのトラックの行列が長く続
きました。

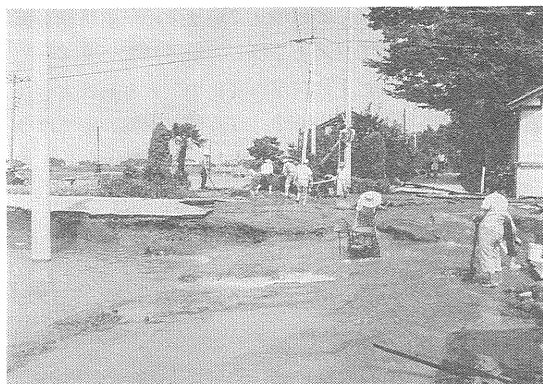
写真-11 住民の必死の水防作業(石下町本豊田にて 1986年
8月7日12時半頃 筆者撮影). 破堤地点から 直
線で250mの距離にある排水路沿いの道路は 無残
にも半分が崩落したため 付近の住民が総出で懸命
の水防作業をしています。

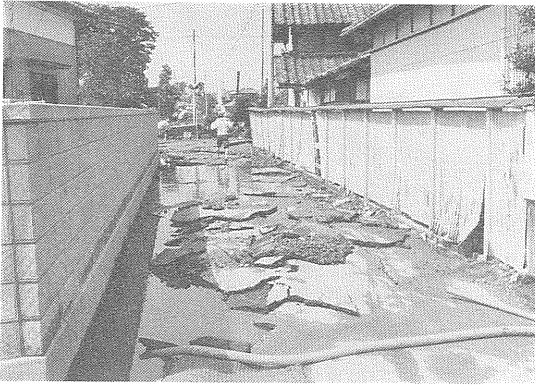
写真-12 水の勢いによってズタズタに割された道路のアスファルト(石下町本豊田にて 1986年8月7日12時半頃 筆者撮影)。下に敷いた砂利との隙間に水が入り アスファルトが浮き上がってしまいました。

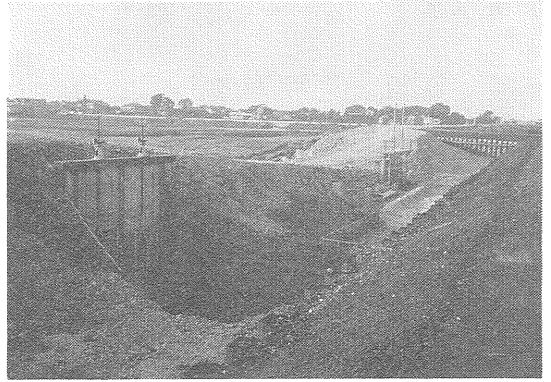
写真-13 仮堤防完成後の破堤現場(石下町本豊田にて 1986年10月15日午後3時30分頃 筆者撮影)。8月9日午前7時30分に荒締切工事(左側の石積み部分)が終了してようやく洪水流の流入を阻止しました。8月15日午後3時55分仮締切工事(右側のアスファルト固めの部分)が完了しました。

この作業を通じて初めて分かったことは 石下町本豊田の破堤地点は 古い河道上に位置している点です。前述の古い地形図を見ると 今回の破堤地点は 河道が西側に鋭く屈曲している所を 直線的に河川改修した地点に当たります。こうしてみると 今回の破堤は1981年のそれと ますます共通点が多いと言うことができます。

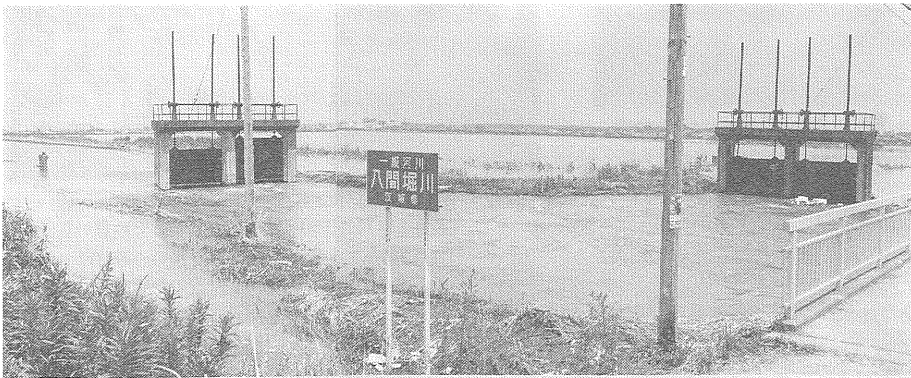
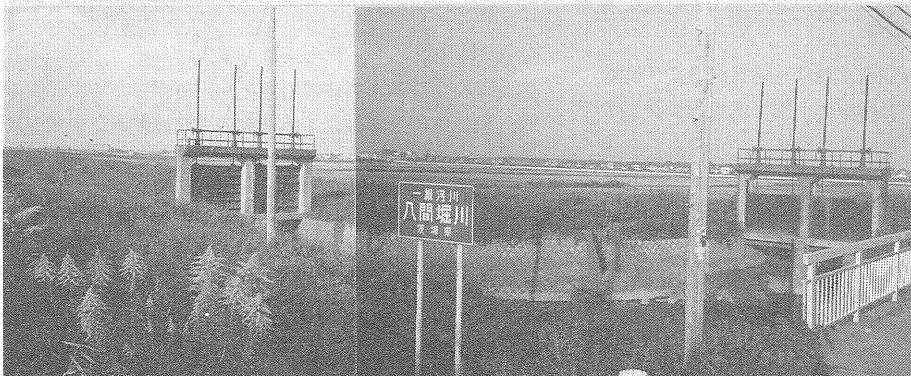
第 8 図によれば この浸水流は 石下町本豊田と同町東野原とを結ぶ道路より北側で 八間堀川へ流れ込んで(写真-14) さらに 小規模ながらその西側へと浸水域を拡大している様子が読み取れます。

写真-14 増水した八間堀川(上)と 普段の状況(下)(石下町本豊田地先にて 1986年8月7日午後2時頃 10月15日午後4時頃 筆者撮影)。浸水流が流れ込んだ八間堀川は すぐに満杯になり 下流各所で二次的な氾濫を起きました。

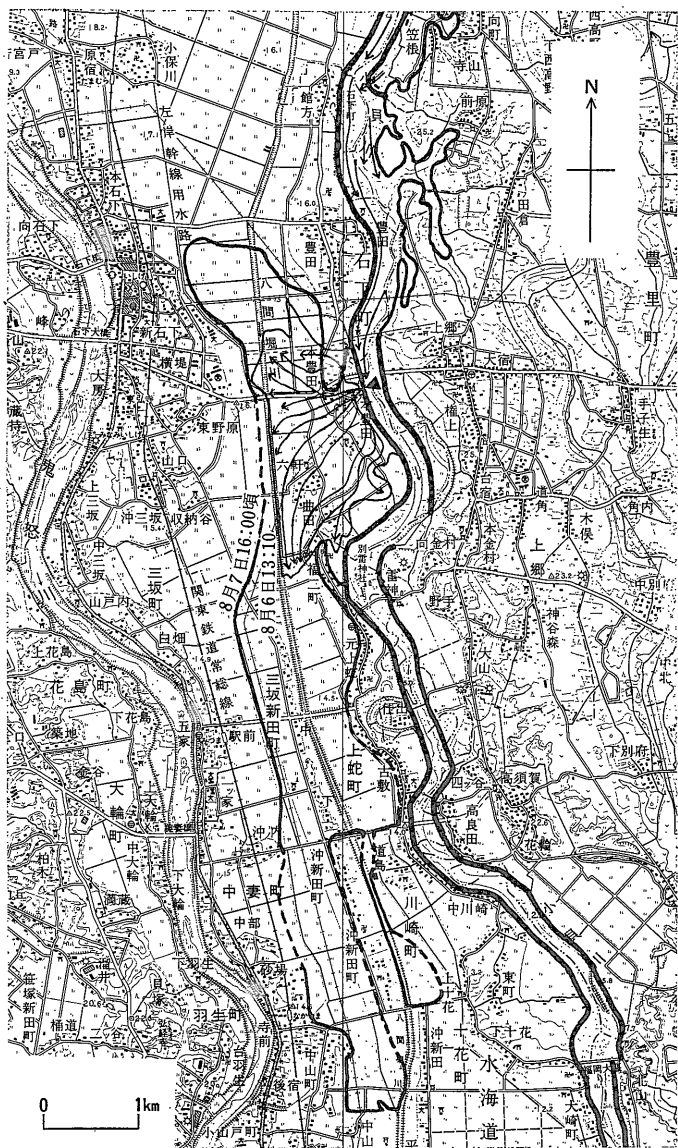
第8図 小貝川の氾濫による浸水域と浸水範囲 その4 (茨城県筑波町笠根から水海道市大崎町付近にかけて 国土地理院発行5万分の1地形図『水海道』および『土浦』使用) 凡例は第4図と同じ。石下町本豊田の破堤地点からの浸水範囲は地質調査所環境地質部曾屋龍典・遠藤秀典・釜井俊孝・小野晃司氏による調査結果をも参考にさせていただきました。

浸水流は 排水河川として作られた八間堀川との間に位置する本豊田・六軒・曲田の各集落を飲み込み どんどん浸水域を拡大して行きました(写真-9~12)。 6 日午後 1 時 10 分頃に撮影された空中写真の判読によって確認された浸水域は第 8 図に示す通りです。 この浸水流の流下速度を前と同様の方法で試算してみると 秒速 $1.7 \times 10^{-1}m$ となり 前述の浸水南下流や 1981 年の竜ヶ崎市におけるそれらとほぼ同じでしたが それらより幾分速い値を記録しました。

現地踏査によって確認された7日午後4時頃の浸水域は 第8図に示す通りです。最終的には 浸水流は水海道市中山町の北側を東西に走る道路によって それより南への拡大をかわらうじて阻止されました (写真-16, 17)。 その間八間堀川の排水能力をはるかに超える浸水を 鬼怒川へさばくため応急的に作られた排水路の完成によって つごう3日にわたるさしもの大氾濫にもついに終止符が打たれました。

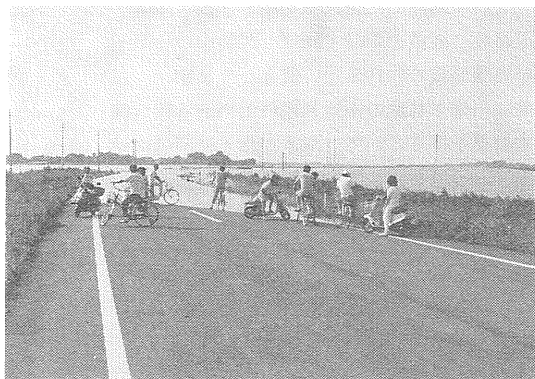
写真-16 迫ってくる浸水流を不安気に見守る人々(水海道市
中山町にて 1986年8月7日午後4時頃 筆者撮影)
浸水流は 水海道市の中心部まであと1kmに迫り
ました。結果的には排水作業が功を奏して 浸水
はこの地点で食い止められました。

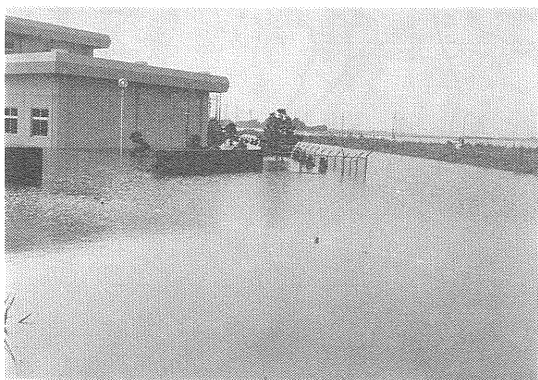
写真-17 水没した水海道市水道事務所(水海道市中山町にて
1986年8月7日午後4時頃 筆者撮影)
浸水域の最下流に位置したため 排水が完了するま
での長期間上水の供給がストップしました。

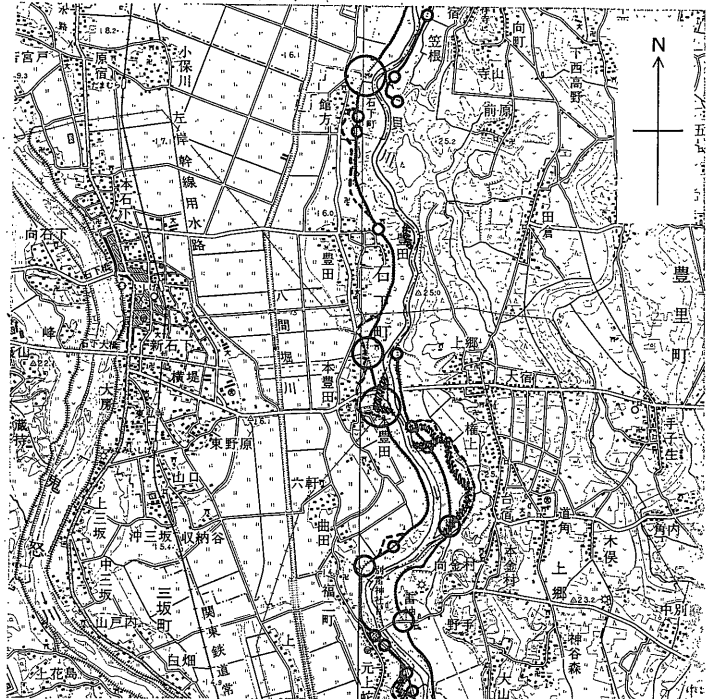
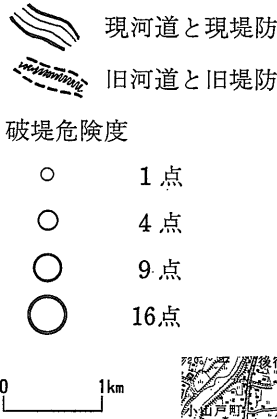
第10図 小貝川破堤防災図の試案 (石下町館方付近から福岡堰付近を例として)

一 二の例を挙げて説明しましょう。まず 石下町と千代川村の境の館方地先では水門が2つ 河川敷に神社が1つそれぞれあり さらに 河道が鋭角的に曲流する攻撃面に当たります。4項目カウントされましたから 破堤危険度は二乗の16点がつきます。本豊田の破堤地点は水門が2つ そのうえ 旧河道上に新しい堤防が作られていて それが100m以内に2か所あります。こども4項目カウントされたので 破堤危険度は16点となります。

このように作業を行った結果を第10図に示しました。それによれば 最高16点を記録したところは 上の2か所と谷田部町四ツ谷地先の合計3か所となりました。このうちの本豊田では 今回実際に破堤の大被害を受けていますし 石下町館方では漏水が見つかり 必死の水防作業が実施されました。このほか 9点をつけられたのは3か所という結果になりました。それらの地点は 今後とも水防には十二分に注意を払うことが必要と指摘できると思います。
