# 1993年北海道南西沖地震の地震災害調査速報

佃 栄吉<sup>1)</sup>・下川浩一<sup>2)</sup>・奥村晃史<sup>2)</sup>・池田国昭<sup>3)</sup>・羽坂俊一<sup>3)</sup>

TSUKUDA Eikichi, SHIMOKAWA Koichi, OKUMURA Koji, IKEDA Kuniaki, and HASAKA Shunichi (1993): Preliminary report on the damages induced by the 1993 Hokkaido-Nansei-Oki Earthquake.

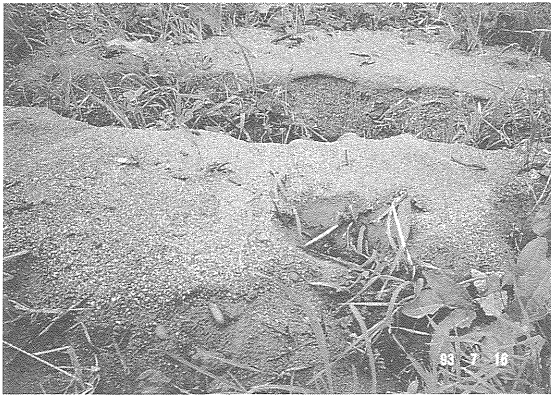
写真1 北檜山町真栄橋東の牧草地に現れた噴砂。2~3 cm 径の礫を多く噴き上げている。

後志利別川下流の北檜山町および東隣の今金町内の沖積低地(佐川・植田, 1969)には地盤の液状化に伴う噴砂が多くみられた。北檜山町真栄橋の東の牧草地に現れた噴砂は肉眼でもかなり粗粒であることがわかり、2-3 cm 径の礫をも噴き上げていた(写真1)。その礫を除いた砂の粒度分析結果を第3図に示す。また、液状化に伴い表層部が地形的に低いところに向かって側方移動したところでは、水田にできた亀裂から水が流出したり、水田面が凸凹になるなどして、本年の稲の収穫が望めなくなったところも多い(口絵写真7)。水田面から数 m の高さにある後志利別川の河川堤防は不等沈下により、堤防上の道路が大きく波打った(写真2)。

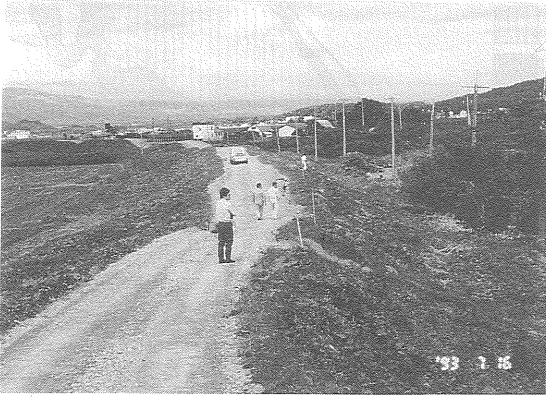
写真2 北檜山町後志利別川河川堤防の不等沈下

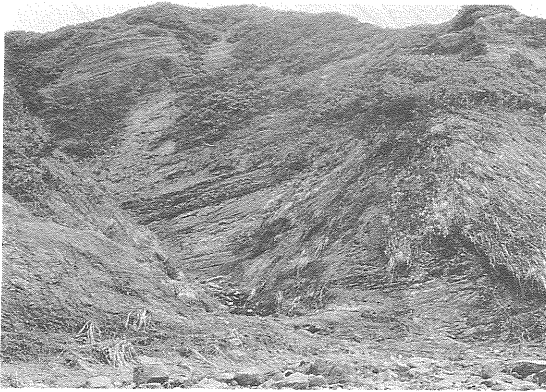
写真3 津波に洗われた崖(奥尻町藻内北方)

津波の大きさは予想をはるかに超え、藻内北方では高さ21 mにも及び、谷筋への海水の遡上高度はさらに30.6 mまで到達した(都司, 1993; 写真3)。津波の高さが30 mを越えたのは1896年の明治三陸津波以来のことであるという。この地域で津波の直撃を受けた建物は、厚さ12 cmのコンクリート壁であったにもかかわらず、上部構造物はことごとく破壊され、持ち去られて山裾まで運ばれていた(口絵写真3)。このように津波の破壊力はすさまじく、とくに引き波は陸にあったものを侵食しながら、海側へと持ち去っている。また、湯浜では海岸部にしかない円礫が津波により打ち上げられ、海面からの高さ約5 mの道路上に散乱しているのが観察され、写真4のように道路側溝に大量に堆積しているの

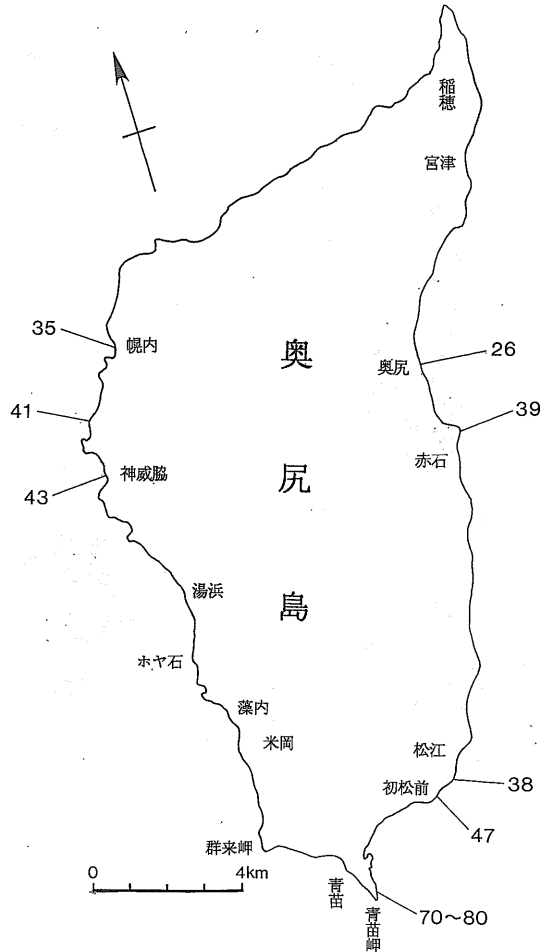
第4図 奥尻島内の調査地点及び沈降水量(単位: cm)

4図に示す。奥尻島は測定した地点では約40 cm以上の沈降があったものと考えられる。われわれの調査の後、地質調査所の山崎晴雄と水野清秀らは8月5日から9日にかけて、より精密な海浜生物示標を用いた沈降量の測定を島全域の海岸で行った。その結果、島北部で約30 cm、南部で60~70 cmの沈降があったことを明らかにし、沈降の傾動方向を204度(南南西)と求めている(佃ほか, 1993)。これは先に宮浦(1975)が求めた傾動隆起運動とはセンス・方向ともに異なっている。これは今回の地震の最大の謎である。

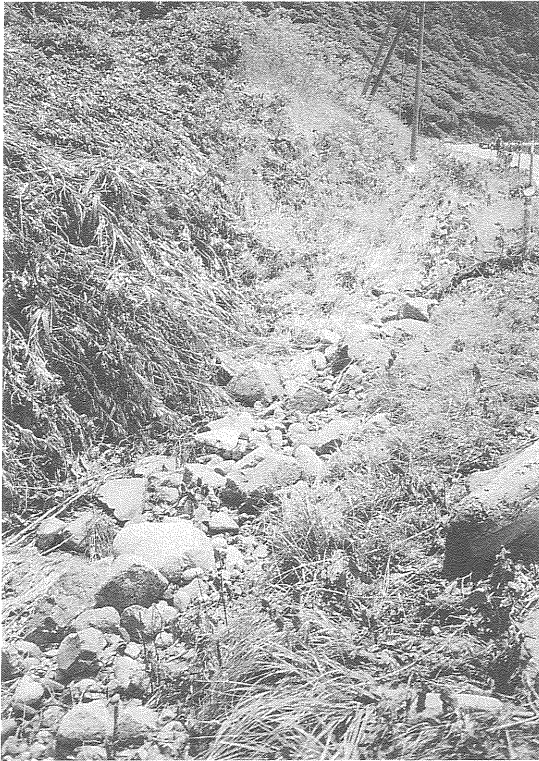
写真4 津波により、海岸にあった円礫～亜円礫が打ち上げられ、道路脇の側溝に堆積している(奥尻町湯浜)

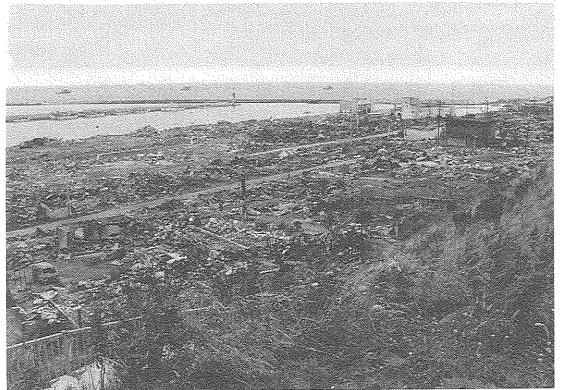
津波による家屋の倒壊・流出は島南部の青苗地区、松江地区、北部の稲穂地区で著しく、完新世段丘下位面(三好ほか, 1985)にあった建物は鉄筋コンクリートのものを除き、壊滅状態であった。青苗地区では津波は完新世段丘上位面まで達し、かろうじて流出を逃れた家屋も地震直後から発生した火災のためほとんど焼失してしまった(第5図, 表紙写真及び写真5)。

写真5 奥尻島青苗地区を襲った津波とその後の火災により、完新世段丘(上位面, 下位面)にあったほとんどの家屋が消失した。

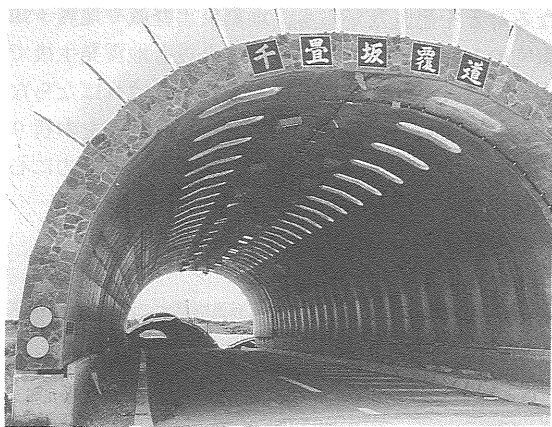
米岡にある完成したばかりの千畳坂スノーシェルターはその一部が陥落した。陥落した部分は、段丘上に発達する谷を埋めた人工地盤上に基礎があるところと一致している(写真6)。同じく米岡地区の道路は宮浦(1975)の第4段丘から第5段丘へ移る段丘崖を埋めた盛土部分のみ被害を受けている(写真7)。いずれも人工地盤の被害である。

写真6 中央部の一部が陥落した奥尻町米岡の千畳坂スノーシェルター。陥落した部分は埋土した人工地盤のところと一致。

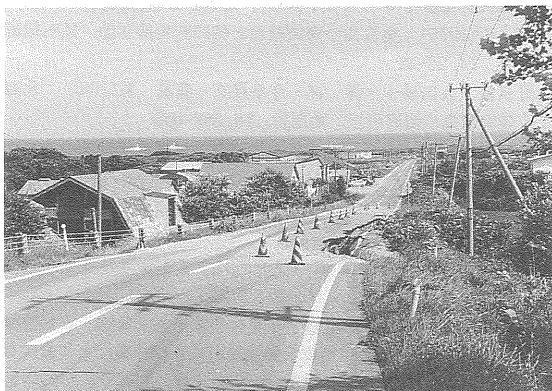
写真7 段丘崖を盛土した部分のみ道路に亀裂が入っている(奥尻町米岡)。
