# 1993年鹿児島水害を見る

KAWANABE Yoshihisa (1993) : A Brief Report of the 1993 Flood Disaster in Kagoshima

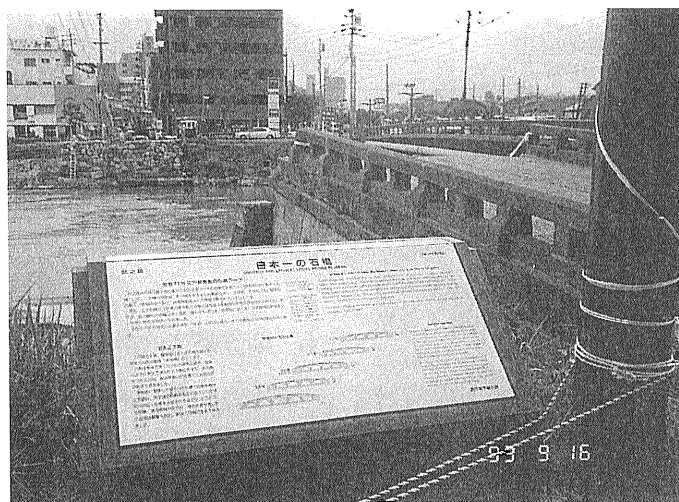
出ず惨事となった。甲突川流域だけで浸水面積4.2 km<sup>2</sup>，浸水家屋11,586戸(南日本新聞，93.9.14朝刊)，そのほか江戸時代後期に甲突川に架けられた5つの石橋のうち，新上橋と武之橋(写真1)が流されたりした。以前からこれらの石橋について，交通

写真1 流出した武之橋。  
左岸側のアーチ一つを残し流出している。

量ならびに甲突川の流量確保の観点から，現状保存か廃止あるいは移設かで議論の対象となっていたのだが，どうやら移設の方向に向かいそうである。

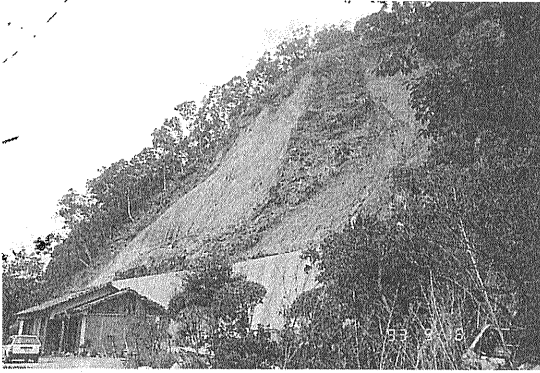
翌16日，車で災害現場を何ヶ所か見てまわった。甲突川に沿う国道3号線を北西に向かって走っていく。途中，あちこちにシラスが露出した崩壊跡が見られる(写真2)。写真2で見られる程度の崩壊は数え切れないほど認めることができた。しかしよく見ると，多くの場合は表層の風化土壌，あるいはシラスの上に堆積した桜島や開聞岳起源の“ボラ”と地元で呼ばれる火山灰層，軽石層が滑り落ちるよう

写真2 鹿児島市玉里町の小規模な崖崩れ現場。  
ごく表層のみ崩れている。この程度の崩壊はあちこちに見られる。

に崩壊していることが多いようだ。むしろ以前からシラスが白くむき出しになっていた崖はほとんど崩れていない場合が多い。一度崩壊した場所はしばらく崩壊しないといういわゆる“免疫”によるものかもしれないが、意外に思える。

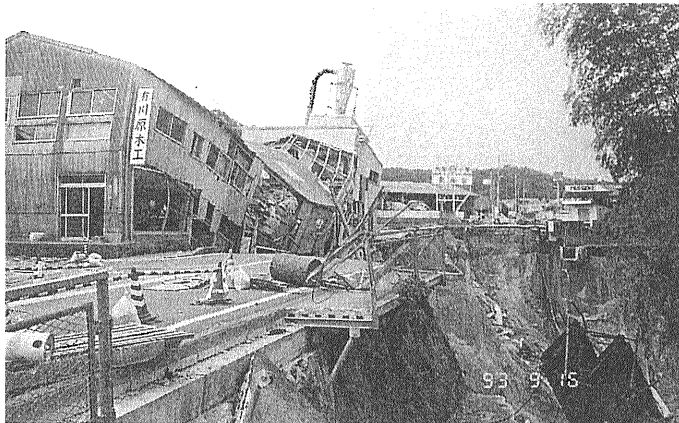
写真3 鹿児島市小山田町名越の陥没現場。

通行止めの標識の手前で車を止める。国道3号線はフェンスの向こう20mほどのところすっぱりと切断され、そこへ木工所工場が半分落ちかかっているのが見える(写真3)。道路の復旧には2年ほどかかるという話である。

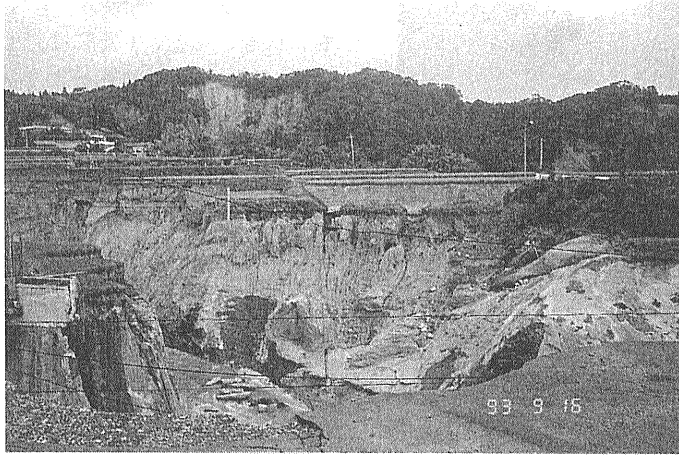
写真4 フェンス越しに陥没地を見る(鹿児島市小山田町名越).

と、高さが30mほどはある、陥没によってできた崖があった。崖にはクリーム色の入戸火砕流と、それに覆われる黒い基盤岩が見える(写真4)。陥没した部分の最上流部にはその黒い基盤岩が露出して滝を作っている。入戸火砕流の基盤を作っているこの黒い岩石は、現在の河道の対岸、左岸側に比高20mほどの高まりを作っている。旧河道がどこを流れていたのだろうと探すと、その基盤岩の高まりの上に幅2~3mほどの溝を見つけた。どうやらそこが以前の河道のようであった。

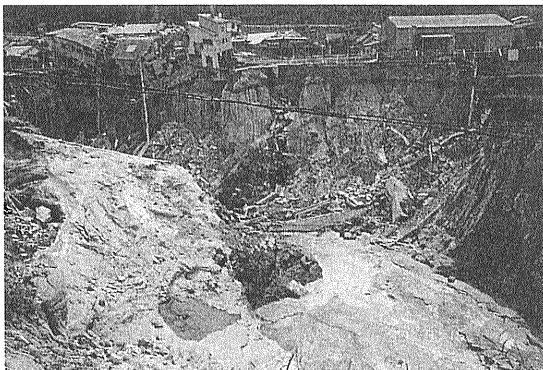
写真5 左岸側から見た陥没現場。左端の基盤の高まりに旧河道がある。基盤には入戸火砕流で焼かれた炭化木が見える(鹿児島市小山田町名越)。

迂回路を回りこんで、対岸の左岸側から陥没地を再び覗きこむ。さきほどと同じ様に、えぐられた国道の下には、円礫を含む洪水堆積物らしきものと、上に乗る入戸火砕流、そして基盤の黒い岩石が見える。また基盤岩の斜面上に炭化した木の幹が立ったまま残されているのも確認できた(写真5)。この黒い基盤岩はいったいなんだろうか？ 鹿児島県地質図(鹿児島県、1990)を見る限り、加久藤火砕流(約30万年前噴出)もしくは阿多火砕流(9万~10万年前噴出?)と思われる。実際に手にとって観察することはできなかったのが確実ではないが、どうやら鹿児島湾口にある阿多カルデラから噴出した阿多火砕流のようである(西日本新聞、93.10.2夕刊ほか)。ここには以前から滝があり、そこで基盤と入戸火砕流の関係を見ることができるところとして、よく巡検に使われていた場所だそうだ。

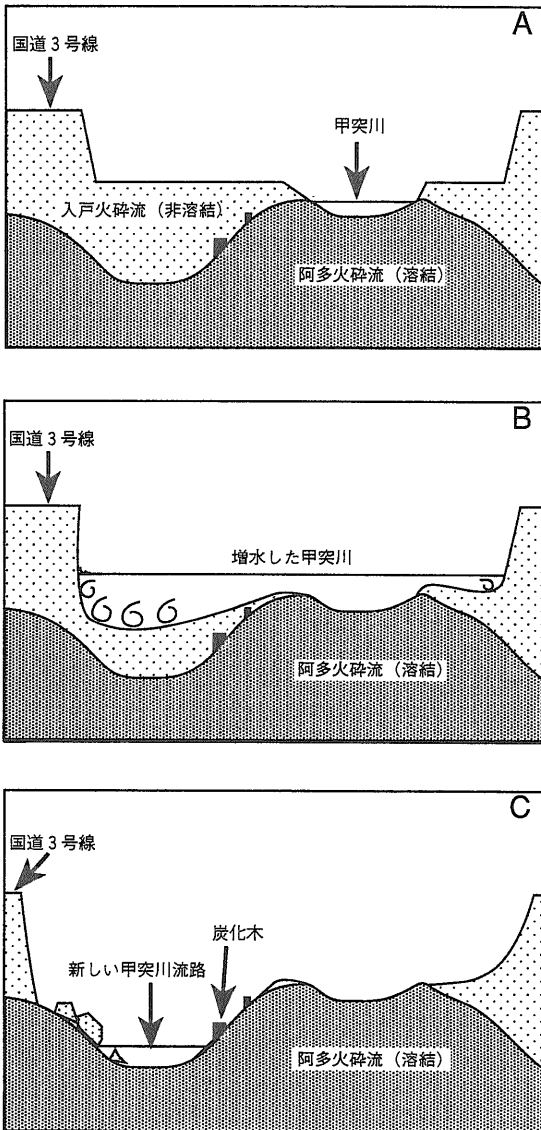
第2図 名越崩壊現場の推定崩壊メカニズム。  
A. 崩壊前 B. 増水時 C. 現在。

の攻撃面にある。陥没跡に見られる基盤地形、陥没以前の空中写真などを参考にして陥没過程を考えてみると、増水した川の水が非溶結の入戸火砕流を選択的に侵食し、崖下洗掘が進んで国道部分が陥没したと考えられる(第2図)。
