3. 空中写真判読結果と今回の地質現象の疑問点

4. 地すべり

ENDO Hidenori and TAKAHASHI Masaaki (1997): Deposits of the 1997 Sumikawa Land Slide with hydrothermal explosions and debris avalanche, Akita Prefecture.

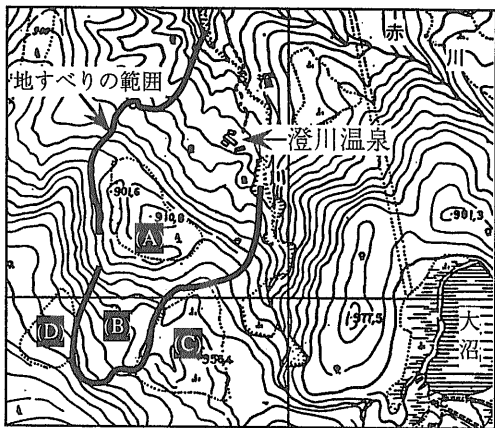
第2図 地すべり前の原地形と地すべりの範囲。(A)～(D)は今回の地すべり及び隣接する平坦部分。地形図は縮尺1万分の1仙岩広域地熱地域地形図(5940-76-c, 地質調査所)の一部。

今回の地すべりの滑動範囲は、旧地形において2段の高さが異なる平坦な部分を含んでいる。第2図において、(A)で示す平坦な旧地すべり地形の部分(標高910m付近)と(B)付近の緩斜面の部分(標高960m付近)である。(B)の部分は(C)と(D)で示す平坦な部分の間に位置し、それらの縁が今回の滑動範囲の境界とほぼ一致する(第2図)。し

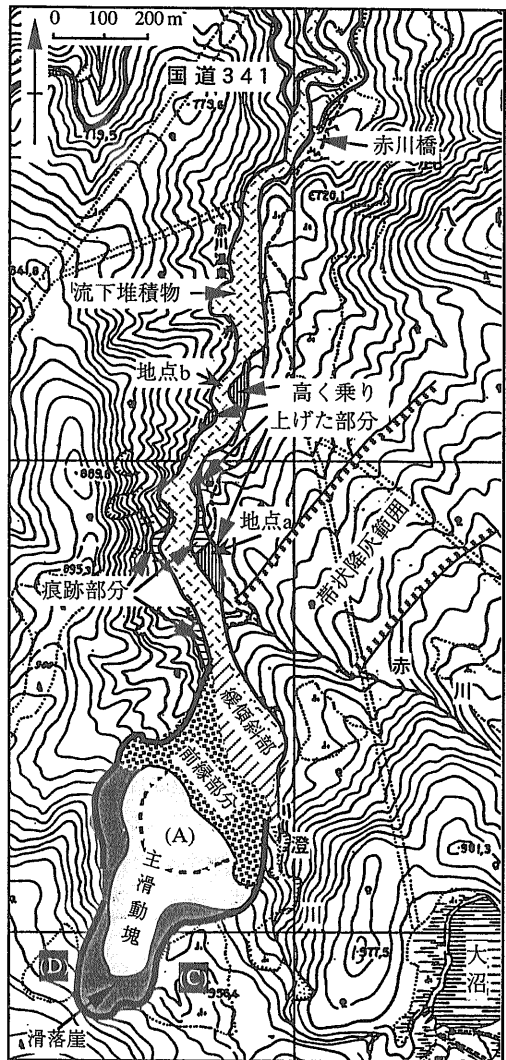
第3図 地すべり及び谷沿いの流下堆積物の分布図。空中写真判読結果に基づく。(A)、(C)及び(D)は第2図の平坦部分に対応し、(A)の部分が北東に移動している。帯状降水範囲のうち南縁の澄川と赤川との間付近の位置は空中写真では明確でなく記入していない。地形図は縮尺1万分の1仙岩広域地熱地域地形図(5940-76-c, 地質調査所)の一部。

地すべりの滑動先端部分の堆積物が欠如している。通常の地すべりでは、堆積域が認められるが、第3図に示すように、今回の地すべり堆積物の前縁下は緩傾斜になっており、その広い範囲が白色を呈している(本号;口絵1参照)。地すべり前の空中写真では澄川温泉付近の地面は白く、地すべり後も地すべりの褐色の堆積物は覆っていないことになる。一方、先端部分の堆積物が河川の流水によって流されたのであれば、流水の痕跡が残っていると考えられるが、空中写真では、そのような地形がみとめられない。なぜ、地すべりの先端部分の堆積物が欠如しているのか(疑問2)。

澄川の東側樹林地帯に、北東に向かって帯状に灰色になっている部分がある(第3図、本号;口絵1参照)。これは、水蒸気爆発による降灰の範囲と考えられる。しかし、通常では噴出源から紡錘形状に降灰の範囲が広がると考えられるが、それとは異なっている。なぜ、噴出物は広角に広がらずに帯状になっているのか。また、上記の旧澄川温泉付近の白色部分とともに、降灰が水蒸気爆発によるものとして、その爆発源の位置や地すべりとの時間的な関係、あるいは地すべりの発生との因果関係はどうなのか(疑問3)。

土砂が流下した谷では、堆積物が谷の片方だけに高く乗り上げている部分が認められ(第3図参照)、土砂は高速で谷沿いを流下した可能性がある。谷の勾配が緩いにもかかわらず、なぜ高速で流下したのか(疑問4)。

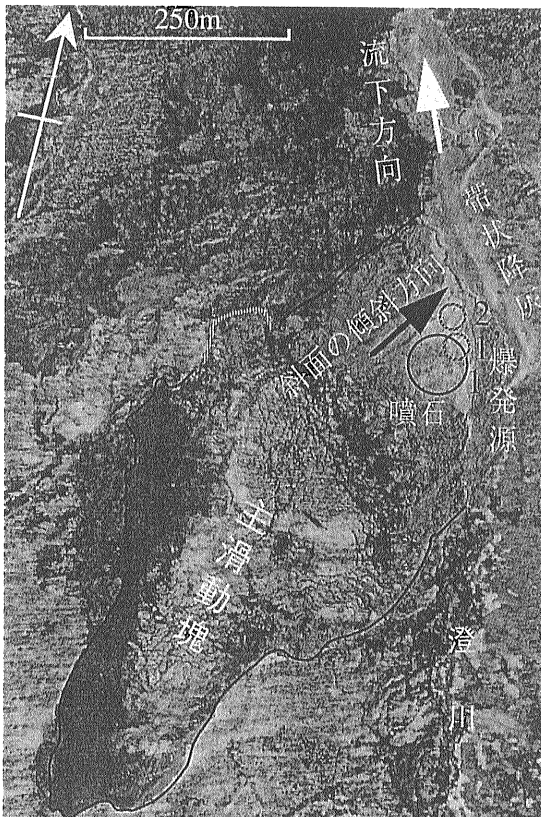
4図参照)は、全体としてなだらかな斜面をなしている。その東部には、地すべりの側方崖に沿って小高い部分が存在する(第4図噴石の「石」付近)。そこに多くの地割れが認められる。前縁部分の下側は、より緩い緩斜面である。これらの前縁部分やその下の緩傾斜な部分には、先に述べた疑問2に関して、現地調査においても顕著な浸食の痕跡は認められなく、地すべり先端部分の堆積物が流水によって流出したとは考えられない。

第4図 地すべりと斜面傾斜方向・土砂流下方向及び爆発源推定位置。爆発源の1は現地調査に、1'及び2は空中写真判読結果に基づく。噴石の文字の範囲が、地すべり上の噴石確認範囲。流下方向の矢印の部分で、土砂は谷の片方に乗り上げており、高速であった。一方、斜面の傾斜方向は矢印に示すように、それとは異なっている。斜面で高速になったすると、帯状降灰の文字の部分付近に土砂が乗り上げることになるが、そのような痕跡は認められない。空中写真は国際航業株式会社5月12日撮影のもので、本号の口絵1とは撮影位置が異なる。

幹についた噴出物の方向及び倒木の方向などから推定した爆発源の場所は、澄川温泉があった場所にほぼ一致する(第4図爆発源1)。また、その北側では、空中写真で窪んだ部分が認められ、それらも噴出源の可能性がある(第4図爆発源1', 2)。

また、岩屑なだれの発生と水蒸気爆発との関係についても、密接な関係があると推測できる。第4図に示す谷沿いの矢印の場所付近では、堆積物は谷の片方に乗り上げており、流下土砂は既に高速であった。しかし、地すべり前縁及びその下の緩斜面の傾斜方向(第4図参照)は、上記の谷沿いの堆積物の流下方向とは大きく異なる。堆積物が緩斜

面で加速したとすると、その対岸に堆積物が乗り上げることになるが、そのような顕著な痕跡は認められない。したがって、地すべりの先端部分、現地形で緩傾斜の付近で、流下速度が谷沿いの流下方向に著しく加速される必要がある。その要因として、水蒸気爆発が密接に関係していると考えられる。

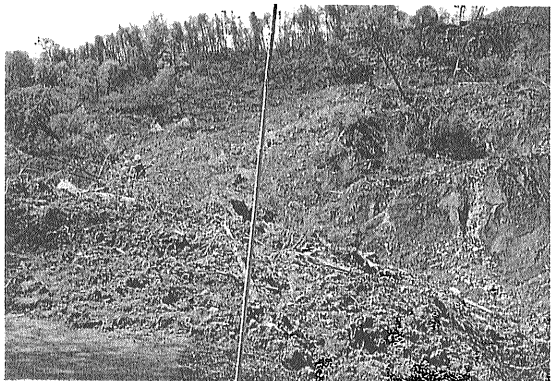
地すべり直下の地層については、第5図に示されるように、地すべり前縁部分の北端付近で岩盤が露出している。この場所では、この岩盤露出部分から下側が緩傾斜になっており、地すべりの脚部から先の先端部分が欠如していることになる。

第5図 地すべり下の岩盤(5月19日撮影)。地すべり前縁北部を、澄川を挟んだ対岸から望む。写真右側中央部に岩盤が露出している。

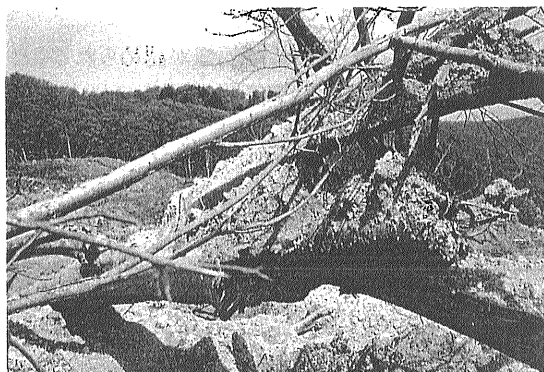
第6図 爆発源推定位置付近における縦に裂けた樹木 (5月18日撮影)。第4図爆発源1内における樹木の様子を示す。

この周辺における樹木の幹の片面に付着している噴出物の厚さは1cm程度である。その付着方向や樹木の倒れた方向は、全体として一定の範囲のなかに収斂し、先に述べたようにその範囲が爆発源の位置と推定できる(第4図)。この範囲の中に、第6図に示されるように縦に裂けた樹木が認められる。

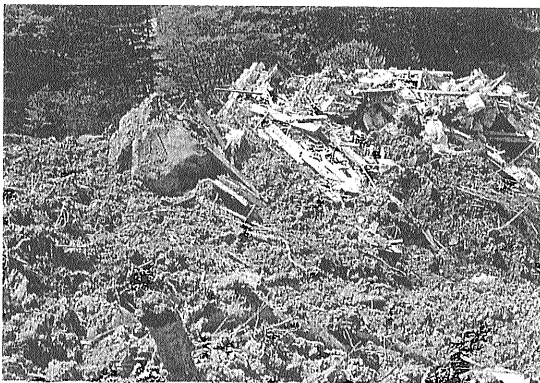
第1に、谷沿いを流下した土砂の流路は、第7図及び本号口絵10に示すように谷の片側に堆積物が乗り上げている一方、その上流の対岸では土砂が達した痕跡が河床のわずかに上には認められない場合がある。それらの上面の比高差が両岸で数10mに達していることがある。また、土砂の流路の折れ曲がり部分では、谷壁に痕跡が残り、ぶつかって跳ね返ったような流路を示す(第3図参照)。水で作られた溝を滑走するボブスレーに例えると、半円状の断面を左右しながら高速で通過して行ったというより、直線的に進みコースアウトして空中を舞ったような部分や、壁にぶつかって跳ね返ったような場所が認められる状況である。したがって、谷の全体を埋めたてるように土砂が流下したのではなく、谷をかなりの高速で、一部では直線的に流

さらに赤川温泉付近から上流側では、径が1mを越えるような大きなれきが少ないことも特徴として指摘できよう。大きな岩れきは、例えば第7図に示

第7図 谷の対岸に乗り上げた土砂、大きな岩れき及び建物の残骸(5月19日撮影)。第3図の地点a付近。残骸は澄川温泉の建物のものと推測される。

されるように谷を高く乗り越えた頂部付近に残っている。一方、赤川橋付近では、身長を越えるような大きなれきが多く認められる(本号;口絵12参照)。土石流などでは、一般的に粒径や密度が大きくなれきほど谷底に残る。今回の谷沿いでは、逆に大きなれきの多くが赤川橋付近の遠くまで運搬された。

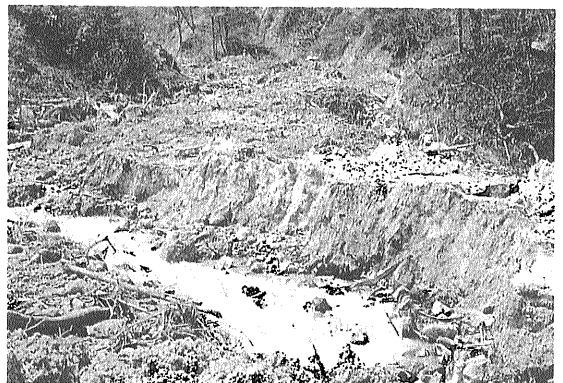
第3に、堆積物の表面が縞模様になっている部分では、堆積物の構造が縞模様から垂直方向に同種の堆積物であり、灰色と褐色の堆積物がサンドイッチ状をなしていることがある点である。また、別の場所における堆積物の断面では、ルーズな堆積物でありながら同種からなるブロックの部分と、種々のものが混合したマトリックスの部分が識別できることである(本号;口絵11)。さらに、空中写真で堆積物の表面が不定形をなすような場所でも、第8図に示されるように、ルーズな堆積物が地表の堆積物と同種で垂直方向に分布しているのが観察できる。これらのことは、谷沿いを流下した未固結の土砂状の堆積物は、乱流となって全体が混合されたのではなく、ブロックとして運搬されたことを示す。

第8図 谷沿いの流下堆積物(5月19日撮影)。第3図の地点b付近。写真中央部の灰色の堆積物は、両側の褐色を帯びた堆積物に挟まれて、上面から同種の堆積物が縦方向に分布する。

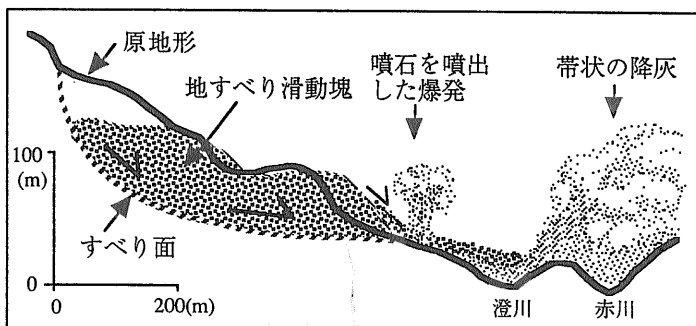
第9図

その具体的なプロセスとして、次のような仮説を提案する。概念図を第9図に示す。地すべりの主要滑動の移動量は第2図と第3図の(A)の平坦面の移動量に基づく50m程度である。この地すべりの前縁で二次的な崩落が生じ、その土砂が澄川に向かって移動した。爆発による噴出物がこの土砂の底面に吹き付けられた。土砂と吹き付けられた堆積物は高速化しつつ谷沿いの方向に向かって移動した。また底面下の高い空気圧は流下する土砂と東岸の谷壁との間から放出された。このことによって地すべりの先端部分の土砂が、流下方向を変え、なおかつ加速して岩屑なだれになったと考えることができる。そのために結果的に地すべりの先端部分の堆積物が欠如した。

この仮説では、大きな噴石が澄川の東岸側に認められないことの説明も明解である。つまり、南側では比較的粗粒な岩片が地上に直接放出されたが、地すべりの対岸側では、粗粒な噴出物が土砂とともに下流を流れ下り、細粒分のみが地上に噴出したと考えられる。このことは、噴出物と同種の灰色の堆積物が、谷沿いの流下堆積物に多量に含まれることと一致する。

さらに、細粒噴出物が地すべりからの土砂と澄川東岸との間から噴出したとすると、地すべりの前縁に相当する幅の延長上に、帯状に噴出物が分布する説明にもなる。

地すべり、水蒸気爆発によって岩屑なだれになった土砂及び噴石・降灰の關係の概念図。原地形は第2図の地形図に基づく、地すべり中央部を通る断面を示す。
