## 秋田県澄川温泉における地すべりと水蒸気爆発・岩屑なだれ・土石流

1997年5月11日午前8時頃に、秋田県鹿角市八幡平の澄川温泉で大規模な地すべりが発生した。この滑動時に水蒸気爆発の噴煙が目撃されるとともに、土砂は高速の岩屑なだれとなって谷を流下した。(詳しくは本文参照) <地質調査所 環境地質部 遠藤秀典・塚本 齊, 地質調査所 地殻熱部 高橋正明>

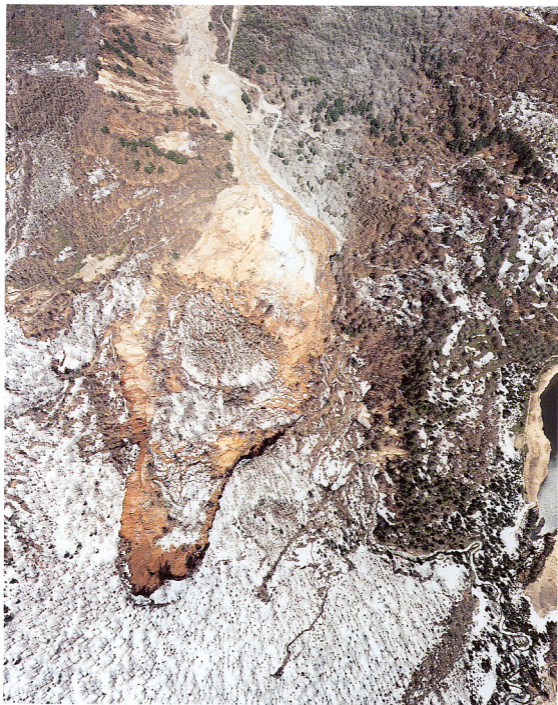
1. 澄川温泉における地すべりとその周辺の様子(垂直写真, 1997年5月12日国際航業株式会社撮影), 中央が地すべりの部分で, 土砂はその上方の谷を流下した。地すべりの前縁下は白色を呈している。また、対岸の樹林帯には帯状に灰色になった降灰範囲が認められる。右下が大沼。

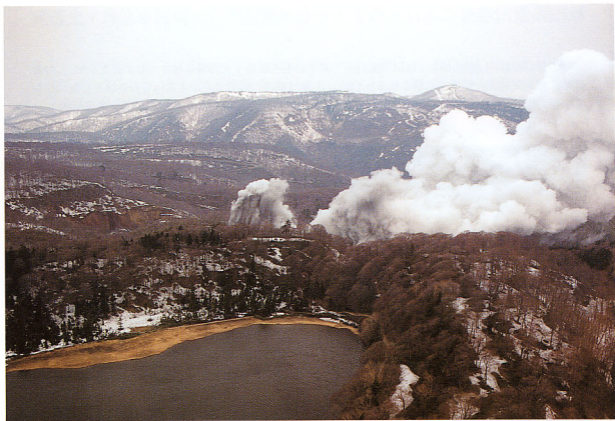
2. 澄川温泉南東方の大沼上空で撮影された水蒸気爆発による噴煙(1997年5月11日午前8時0~1分頃、秋田航空平松 真整備士撮影・提供)。ヘリコプターで飛行中の秋田航空伊藤 孝機長の証言によれば、澄川温泉南方の後生掛温泉付近で北に反転したところ、1) 写真中央から右手に大きくなびく白い噴煙に気づき、2) 写真中央のやや灰色の噴煙の噴出、その後3) 写真中央左手のやや黒っぽい噴煙の噴出を確認したとされる。写真中央左手の噴煙のさらに左側には、地すべり主滑動により形成された滑落崖の一部が認められる。

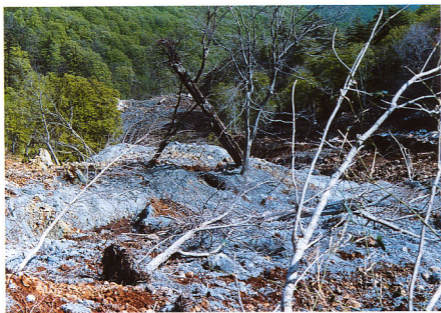
3. 水蒸気爆発源推定位置付近の状況(1997年5月18日撮影)。樹木の幹の片方についての噴出物及び倒木の方向に基づくと、写真中央部の傾斜した樹木付近から手前側が、水蒸気爆発の爆発源の1カ所と推定できる。この爆発源付近は温泉変質を受けた灰色の岩石片で覆われている。写真奥が土砂の流下した谷。

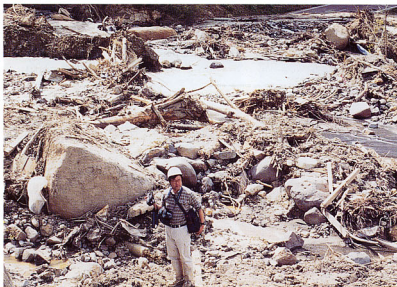
12. 赤川橋付近の土石流堆積物(1997年5月19日撮影)。背丈をこえる岩れきや流木が国道を覆っており、赤川温泉付近より上流側の岩屑なだれ堆積物とは大きく異なる。

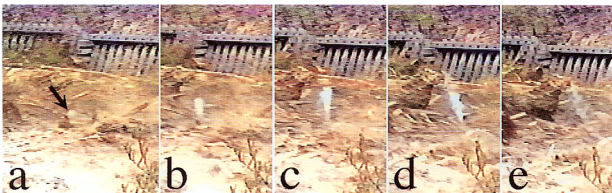
13. 上石流先端部から噴出する水蒸気の連続写真(1997年5月11日午前8時1分頃、ABS秋田放送西田 享記者撮影・提供)。赤川橋に到達した最初の土石流を西田記者が撮影した取材ビデオから0.1秒間隔でデジタル・サンプリングした映像である。水蒸気の1回の噴出(aの矢印の先端から開始)は0.4秒程度でほぼ終了(e)している。
