淡路島北部における兵庫県南部地震による地変と地震被害

Ⅲ. 野島東地震断層・小倉地震断層分岐点付近の地変

服部 仁¹⁾

HATTORI Hitoshi (1998): Superficial rupture by Hyogoken-nambu Earthquake, north Awaji Island, and resulting earthquake disaster. Ⅲ. Ogura Earthquake-induced Fault separated from the Nojima-higashi Earthquake-induced Fault.

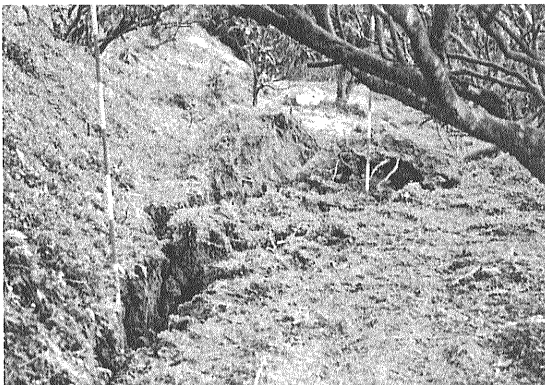
大畑氏邸は野島東地震断層から数mしか離れていないが、東隣の山地裾の傾斜変換線(第2図)に沿って10°以下の緩傾斜面上の果樹・野菜畑中に開口地割れが生じた(写真32)。大畑英雄氏(写真33)は、この地割れについて「最初は幅数cm程度で長さ1~2mのものが、約2か月の間に少しずつ開き、なかには幅20cmに達するものがあった。全体で約150m延びていた」と話された。この地割れが野島東地震断層であり、同氏邸東端をかすめ、南隣の小沢を横断する(第9図A地点)。小沢の右(北)岸上の急斜面が切られ、法面の崖錐堆積物と

写真32 大畑 英雄氏邸北東側の緩斜面上のびわ畑に生じた開口地割れ〔水野清秀氏撮影(1995.1.25)〕。

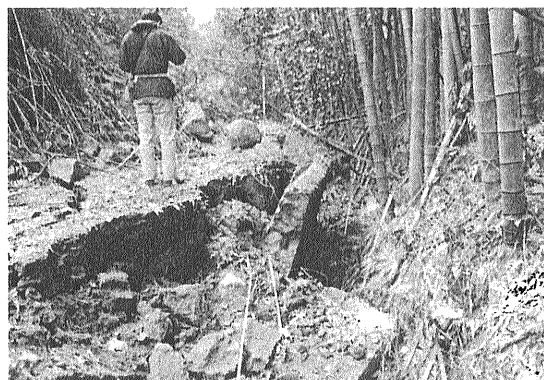
風化花崗岩が幅数m位の間崩落した。直下の小道の砂利路面では開口地割れができ、小沢右岸の側壁上部が1mほどはらみ出した(写真34-1)。崩落土石が取り除かれた後の法面花崗岩には直方体状節理が残っており、断層破碎・変位は認められなかった。路面上には花崗岩の節理面から剥落した岩塊が角ばって見えた(写真34-2)。南側の竹林に入ると開口地割れができていく程度であった。

写真34-1 大畑氏邸南方の小川を横切る野島東地震断層周辺の地変[水野清秀氏撮影(1995.1.26)].

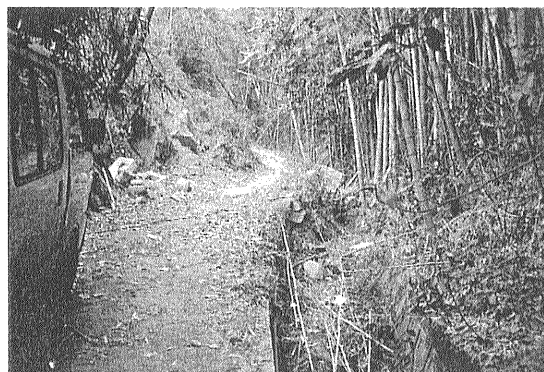
写真34-2 同場所の一部修復後の状況. 小道沿いの北岸(向かって左側)の側壁上部は1mほどはらみ出した[服部撮影(1996.1.29)].

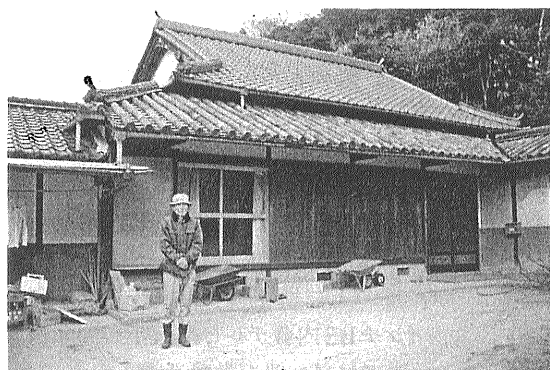
写真35 鍔葺き屋根造りの大畑氏邸母屋. 開口地割れから3~5mの距離に建つ. 右手の鍵形部分は風呂と便所[服部撮影(1996.1.29)].

大畑氏によると、建築仕様は次のとおりである(写真35)。「母屋が間口6間(注11)、奥行5間5尺、中二階のある平屋建て、棟高6.1m、幅1間、奥行1.5間の出し屋(穀物貯蔵庫)付き、4寸柱木造、平瓦鍔葺き屋根、一部本瓦葺き。1976年(昭和51年)74才で亡くなった跡取り娘の母からこの家は昔、北隣の淡路町岩屋の古家を買収移転、母が子供の時すでに新移築の面影はなかった、と聞いているので120年以上経過していることは間違いない。釘は、もちろん和釘を使用し、木挽き職人が30~40年物の木を中二階の床板兼一階の天井板用に挽いた厚さ8分(2.4cm)、長さ2間(3.9m)ものときさら材の接合に打ち込まれていた3寸(9cm)釘は、5

母屋の屋根は、7年前に垂木・野地板を全面更新し、淡路いぶし瓦新品を在来工法で修理したが、地震動によっても全く動いていなかった。母屋の深軒庇の先端部、古材本瓦葺きの瓦は6～7枚の落下で済んだ。納屋は、屋根瓦が多少波打って乱れているが、現在まで雨漏りはなく、柱の歪み、壁土の傷みについて小破程度の損傷は随所にある。風呂場・便所は、3.5寸柱と古瓦を使用した本瓦葺き昭和30年代建築したものであるが、屋根瓦だけは破れ、1/3位落下した。

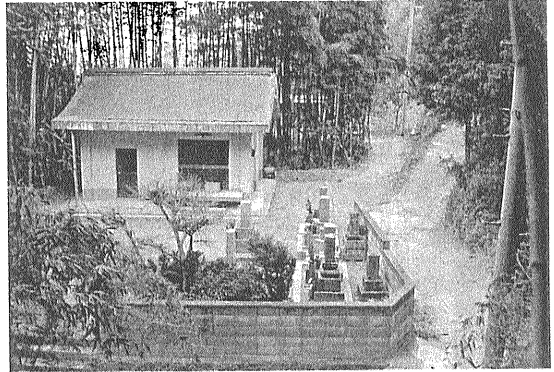
写真36 大畑観音堂と墓所。全く無傷の観音堂と転倒後、復旧した墓石や燈籠[服部撮影(1996.1.29)]。

この野島東地震断層から西へ約30m離れた高圧送電線直下で、本来の野島断層の通るあたりに大畑観音堂がある(写真36)。大畑氏によると、「この観音堂は、平坦な竹林の中、古い木造のお堂を昭和54年鉄筋コンクリート造り、一部ブロック積みに改築した小祠で、間口6m、奥行5mの広がりをもつ地区の祀り所である。基礎は、厚さ10cmのコンクリートべた打ちの上に、30cm厚の鉄筋コンクリートの基礎を重ね、奥行き両側に各3本ずつ30cm角の鉄筋コンクリート製柱6本を建て、各柱間の壁部分は12cmのブロックを積み、社寺風に少し上に向かって反りを見せた切妻屋根を含む上部構造は、鉄筋工事の仕様に則っている。工事にあたっては、私が直接つき添って鉄筋を惜しまず施工させた。建物自体はこの地震にもほとんど無傷のごとく見受けられる。しかし、木造の千手観世音菩薩のご本尊に被害があった」。

大畑観音堂は全く無被害であったが、周りの約10個の墓石と燈籠は、移動・転倒している。墓誌碑は、立ち並ぶ墓石の中間に置かれていたが、地震動によって西方へ約1m飛び出した。飛び出した墓誌碑は、寸分の狂いなく元どおり凹字形受け台にはめ込まれている。その下部の受け台座のほうの岩石ともに全く無傷であった。この事実から、墓誌碑は上下動のとき飛び出した、と私は推定する。

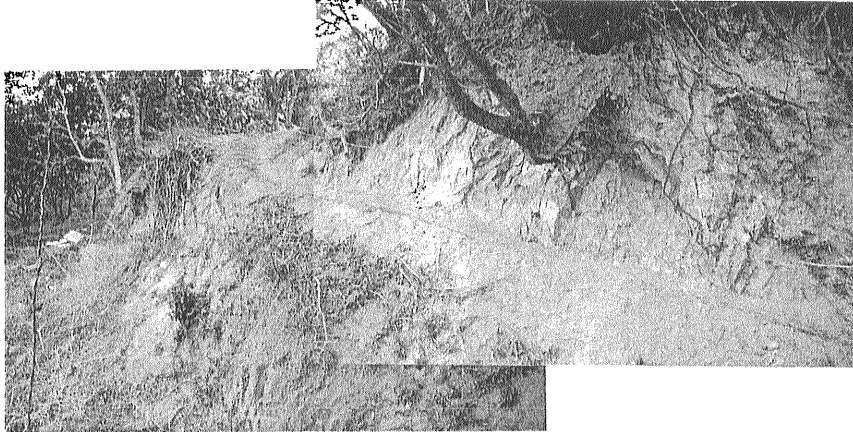
写真37 野島東地震断層に直撃された風化花崗岩の法面。老人憩の家から約120m東方の山道。崩落土砂除去後の法面には、断層破碎を受けた形跡はなく、節理面がそのまま保存されている[服部撮影(1996.1.29)].

崩落により新しい崖ができた(第9図B地点)。風化花崗岩が野島東地震断層に沿って約15mにわたり西側に崩落し、樹根がさらされたものである(写真37)。表土が剥がれ落ちた所に現れた岩盤の露頭には、角張った直方体状節理が残っており、断層変位や岩石破碎が発生したような様相は見られなかった。また、地震断層の伸びの方向にあたる山道南側の低い斜面には全く地変が現われなかった。

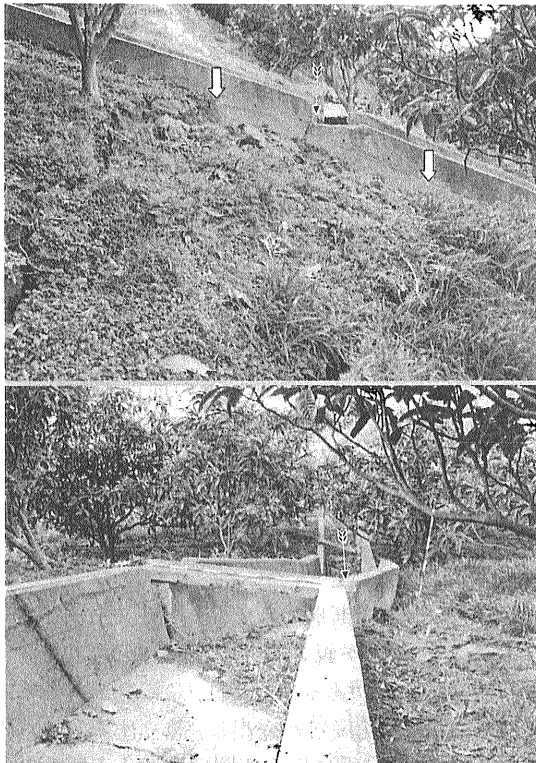
写真38 上) びわ畑斜面に現われた地震断層による約30cmの段差。花崗岩上の表土で、二つの矢印の間が沈下。先方に見えるコンクリート壁はU字溝で、渡し木の部分(矢羽印)が折損。下) U字溝の折れ曲がり破損状況(矢羽印)[水野清秀氏撮影(1995.1.26)].

緩斜面上のびわ畑に、幅約2mで約30cmの段差のついた帯状の陥没地割れが現われた(第9図C地点; 写真38-上)。野島東地震断層はこの地点の地表では二本の段差となって小沢に直交している。この小沢には、幅約2m、深さ1mのU字溝が設置され南東上方に延びている。U字溝の下部3分の2ほどが地中に埋まっていた。地震断層はこのU字溝を横切り、断層の北西側(下流側)3か所において折り尺を交互に曲げたようにU字溝を破壊変形・変位させた(写真38-下)。特に、帯状陥没地割れの所では、その中ほどのU字溝コンクリートが大きく破断し、側壁は開口し底部に亀裂が入った。

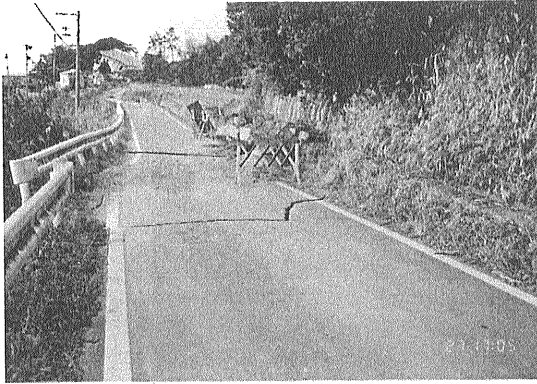
写真39-1 野島東地震断層に直撃された県道の破壊[服部撮影(1995.1.27)].

花崗岩(都志川花崗岩)の法面が崩壊し、擁壁(約12m長の北1/3あたり)が断裂した。擁壁は破損突出部から見て、厚さ約50cmのコンクリート製で、その裏側には風化花崗岩とその岩片など崖錐堆積物からなる露頭が顔をのぞかせた(写真39-1,-2)。その露頭における断裂変位量はわからず確認できていないが、水平距離で30cmを越えるような破断には見えなかった。擁壁直下の道路と並行する排水溝が20m近く破壊され、さらに、アスファルト舗装路面上15mにわたり道路に斜交する亀裂・変位ができた。三枚に切断されたアスファルト板は、それぞれ別個に差別移動し、北端と南端とでは横ずれの向きが逆になっている。すなわち、一方の北端では右横ずれが、他の端部分では左横ずれができていた。道路面の変形・変位は小さかったが、ガードレールの端部が湾曲し、その支持地盤が崩壊して60cmほど外側にはみ出した。破損箇所の修復

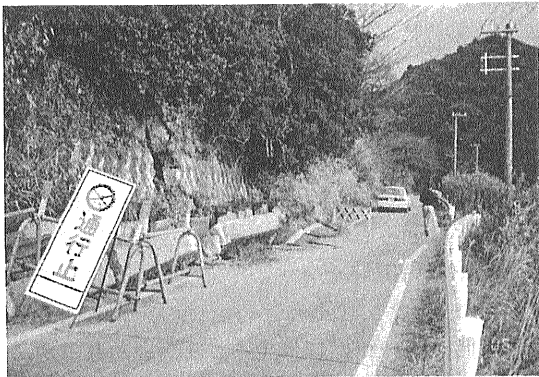
写真39-2 同県道の破壊状況を北北西側から見る[服部撮影(1995.1.27)].

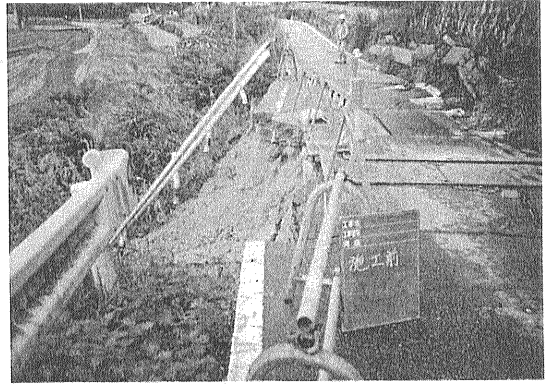
写真39-3 同地点の修復工事直前の路肩の変状。ガードレールは工事のため下方に折り曲げられた。新しく現れたマサと風化花崗岩岩片からなる路面下断面や地面には横ずれがなかった[上村建設(株)提供]。

工事を行った上村 敬氏によると、アスファルト路面下の地肌には割れ目はなかった(写真39-3)、という。

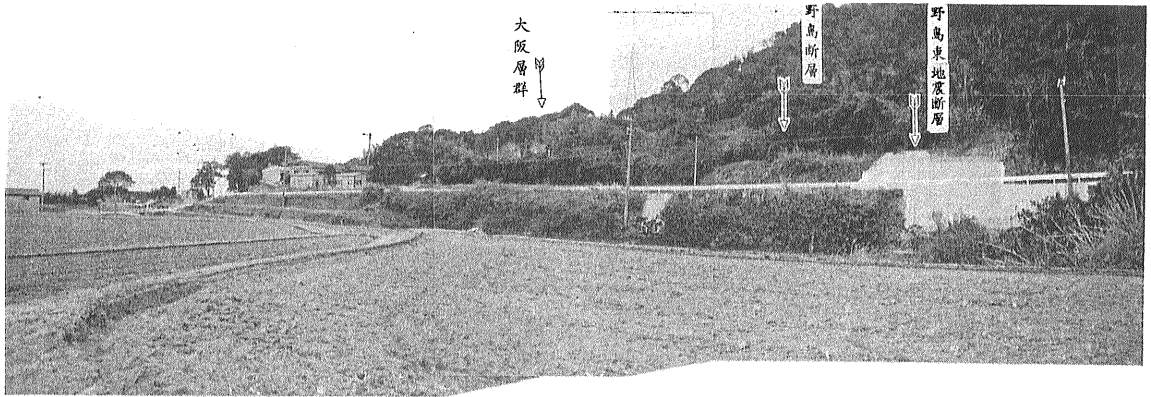
この崩壊地点では、道路・法面、さらに路面下の野島川岸側壁は、従来よりも広い範囲にわたってそれぞれ堅固に修復され、今では震災状況を知る術もなくなっている(写真39-4)。しかし、本来の野島断層(大阪層群と花崗岩類の境界断層)の位置は、高圧送電線直下から20m位南で、今回の崩壊部分のコンクリート擁壁北端寄りの地点にあたる。動かなかった野島断層と野島東地震断層とは一致しておらず、両者は少なくとも20mは離れている。

写真39-4 野島東地震断層周辺における修復後の法面。高圧送電線直下から今回の崩壊部分寄りの地点あたりが本来の野島断層の位置である。遠くに見える鉄塔脚部左下付近に見える露頭(矢羽印)は、大阪層群富島層小倉層からなる[服部撮影(1996.1.29)]。

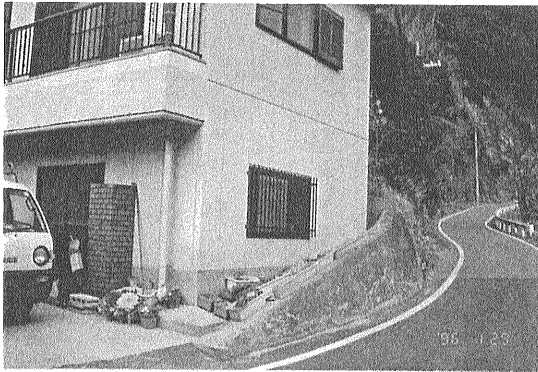
この野島東地震断層から山側へ約100m南で野島川および道路が鋭角で屈曲する地点の角に渡井口勝明氏邸がある(第9図)。この曲がり角から上流に堅固な花崗岩が露出し、急立崖が連続する。曲がり角の法面に接する固い岩盤上の新しい二階建て家屋は無傷であった(写真40-1)。北淡町社会福祉協議会会長を務めておられる渡井口氏は、「二階建て日本建築の自宅は、路面から1mほど盛土した石積み擁壁の敷地にあり、全壊した。家内と2~3時間下敷になり、家内は右肋骨を骨折した。曲り角の崖際に建つ新築の二階建て建築は無被害であった」とご自身の被災体験を話された(注

写真40-1 野島東地震断層から100m南方の花崗岩岩盤上に建つ無傷の住宅(渡井口新邸)[服部撮影(1996.1.29)]。

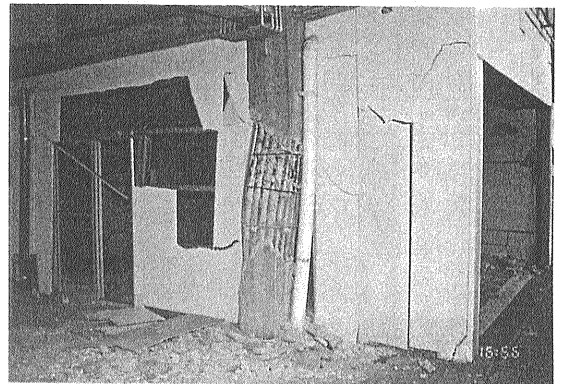
写真41 盛り土上の鉄筋コンクリート建築物の被災状況。常盤ダム入り口角の上村建設(株)ビル。主柱が座屈破断し、鉄筋の曲がりどさびが見える[服部撮影(1995.1.27)]。

野島東地震断層を挟んで反対の海側において、この地震断層から県道上約150m北方の地点は盛り土の地区である(第9図)。石垣擁壁で囲まれた盛り土に建てられた木造二階建て家屋は全壊した(写真39-1: 道路の進行方向前方に見える)。さらに、県道バイパスから常盤ダムへの入り口角の、鉄筋コンクリート二階建てビル(上村建設(株)本社)が被災した。このビルは、1965年に盛り土の角地に建られたもので、その主柱にX形破断亀裂が入るなど中壊したため(写真41; 写真14参照)、撤去

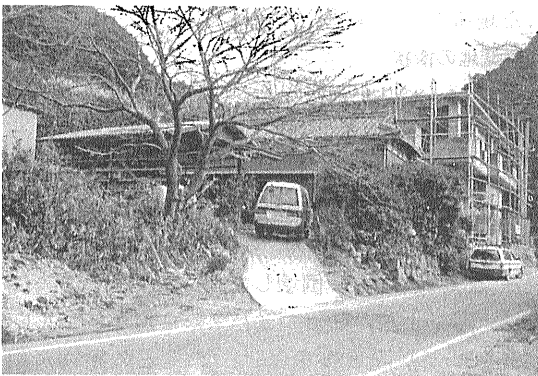
写真40-2 同場所に北隣する盛土上の家屋倒壊位置(渡井口 勝明氏邸母屋)。石垣組み擁壁と盛り土の様子が見える[服部撮影(1996.1.29)]。

13). 全壊した母屋は鉄筋コンクリート造りに建て替えられている(写真40-2)。

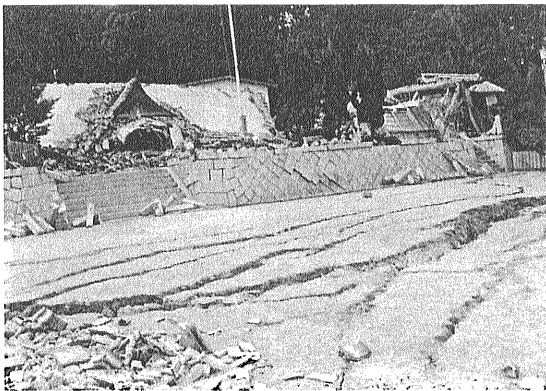
写真42 野島八幡神社は北隣の真泉寺とともに全壊[水野清秀氏撮影(1995.1.26)].

神社・仏閣は, 一般に震災に強い地盤上に建造され, 倒壊するのはまれといわれている。しかし, 野島八幡神社は北隣の真泉寺とともに全壊した。その神社前庭に現われた大規模な開口地割れは幅5m, 長さ30m以上に広がった(第9図; 写真42)。

地割れの状況から見て, 盛り土地盤として整地された場所とみなした。

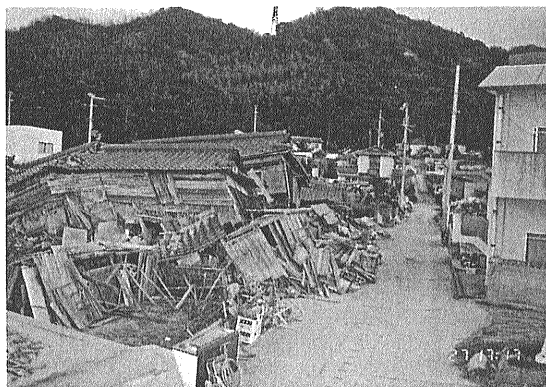
写真43 野島漁港周辺の家屋の被災状況。海岸岸壁から全壊した野島八幡神社が正面先方に見える。その間の約150mの海岸低地は沖積層からなる[服部撮影(1995.1.27)].

県道バイパスから西海岸に向けて, 段丘面を降りるような形で沖積低地が続く。その間の約150mでは, 家屋全壊率が90%を越えている(写真43)。

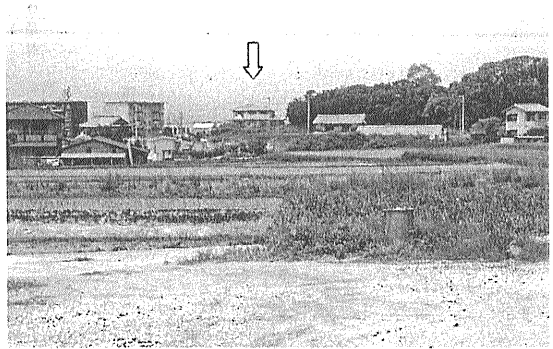
写真44 片岡精明氏邸周辺の地形。矢印が片岡邸で, その右のこんもりした森が小倉礫層からなる[服部撮影(1997.5.18)].

県道に面する小高い丘の西斜面上の建物(第9図左端; 写真44)は, 倒壊しないで軽微な被害に見えた。直ぐ北側の県道バイパスから海岸低地に向けた地域が激震災害を受け, たくさんの建物が倒壊したのと対照的であった。この丘(標高差約6~10m)は大阪層群富島累層小倉礫層および崖錐堆積物からなる。

を遮るような形でその流路に立ちはだかり、Uターンさせ南下蛇行させている。かって、この丘には城があった、と古絵図(文献6)に記されている。この丘の西麓斜面に1985年二階建てナショナルパナホームを建てた片岡精明氏(写真45)(注14)は、「石垣を含めて外観上は小破損であったが、建物の内部は被害が大きかった。西側は盛り土による整地のため、地震動により地盤ごと約24.7cm沈下した」と話された。建物の東片側が「自然の地質体」の小倉礫層の上に、もう半分が盛り土の「人工改変地」に乗るといふ、地盤状況のわずかな違いが被災部分を選別した一例である。

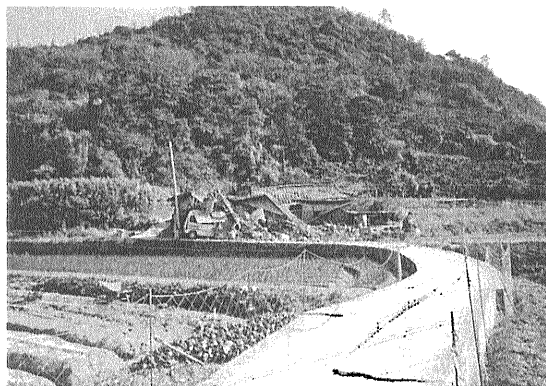
写真46-1 小倉地震断層付近から見た鋪田氏邸の地形と被災状況。小倉地震断層の通る付近から約40m東方の倒壊家屋を見る。瓦屋根が残存し少し傾いているのが東別棟。電柱の右側の自動車の上に押し被さったのが全壊した母屋[鋪田雅人氏撮影(1995.1.20)]。

野島東地震断層は、鍡形家屋の真ん中を直撃し、母屋は石積み擁壁を越えて南西方に張り出して倒壊し自動車を押し潰した。東別棟は、地震断層の東側にあたり約50cm浮き上がって南に倒れ、南縁の石積み擁壁に寄りかかって止まった(第12図)。中庭で地震断層の通った母屋と別棟の交差点には隙間ができ、そこから地下水が噴き出した。

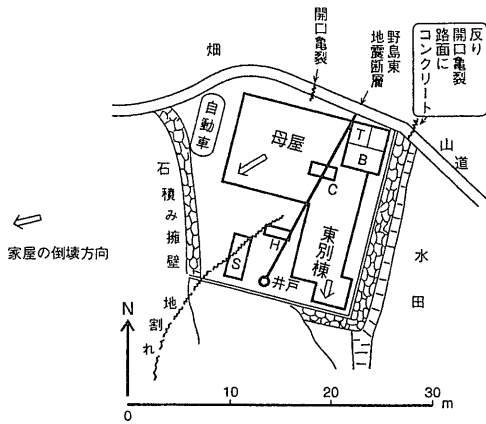
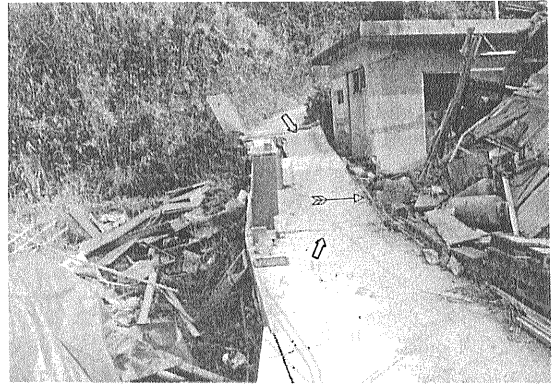
写真46-2 舗田氏邸北側のコンクリート小径二か所のできた開口亀裂(矢印)。先方の開口亀裂は、鉄筋コンクリートブロック製平屋(トイレ・浴室)に面するあたりで反り上がっている。この亀裂の下には、排水溝が埋まっており右の方から左の方の急斜面下の畑に向かって雨水などが流下する。もう一か所の開口亀裂は、コンクリート小径が緩く曲がる所。野島東地震断層は二か所の開口亀裂の中間あたり(矢羽印)を通る[水野清秀氏撮影(1995.1.26)]。

はりて梁の落ちるのが良く見えた。母屋と直角に曲ってつながる東別棟との交点部分を断層が通った。東の山手側が約50cm持ち上がり、台所のコンクリート製三連竈(第12図上図のC; 長さ180cm, 奥行き70cm; 表面タイル貼り)がナイフで切断したように、真二つに割れた。また、二棟の交点で中庭に面した断層付近から地下水が噴き出した。北側のコンクリート道路二か所に亀裂が入った(写真46-2)。先代がこの土地に家屋敷を構えたが、山斜面近くの湿地であった所に盛り土したらしい。子々孫々のことを考えると、二度とこの土地に家を再建することはしない。掘り井戸は、地震により地表に出ているコンクリート管と蓋が南南西方に移動し、掘り井戸がむき出しになったので、転落防止のためすぐ元に戻した。野島の片岡先生を通じて大阪府の落合研究員の要望を受け、掘り井戸のなかに入って調査することを認めた」と話された(1997.5; 注15)。

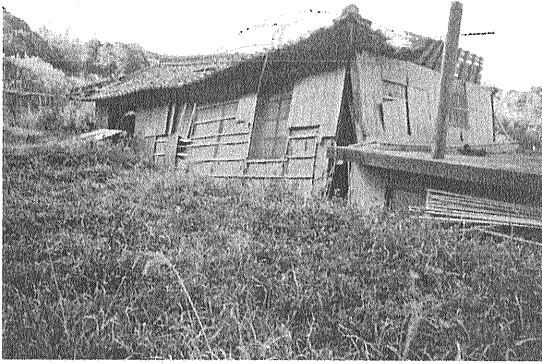
写真46-3 舗田氏邸北東隅の柵田端から見た東別棟の半壊傾斜状況。右手の煙突部分は浴室で、鉄筋入りコンクリートブロック積み造り平屋。ガラス窓を含めほとんど無傷[舗田雅人氏撮影(1995.1.20)]。

野島東地震断層は、この山体の裾で沖積層などと接する境界付近を通る。すなわち、約30°の山体斜面と第四系のなす水平面との接合部である傾斜変換線にあたっている(第11図A-B断面線)。同氏邸は、段段畑と一部の柵田に取り囲まれた極緩傾斜地上に立っている(写真46-1)。敷地は、約25m×20mの広がり、東側は石積み擁壁により2～3m高の柵田やびわ畑と境される(写真46-3)。南および西側は高さ1m足らずの段差がついており、石積み擁壁で守られ、北側はコンクリート製小径が東西に通る。

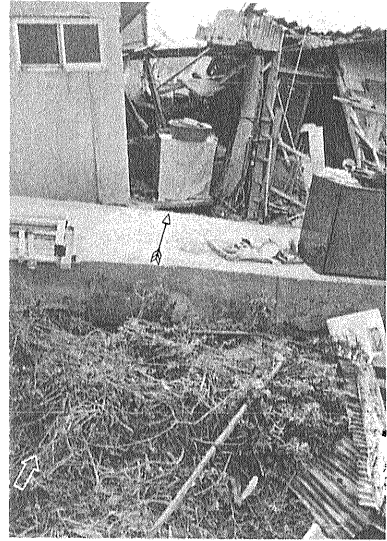
写真46-4 舗田氏邸北側の野島東地震断層の通る場所の被災状況。コンクリート製平屋と右側の母屋の中間を地震断層が通る。手前の畑には地割れができ、母屋は右側に倒壊。コンクリート小径は地震断層の位置(矢羽印)で無傷[水野清秀氏撮影(1995.1.26)]。

家屋の北側の小径は、北面路肩が約1m下の畑の面までコンクリートで固められていたが、地震断層の位置では路面などは無傷のままであった(写真46-4)。

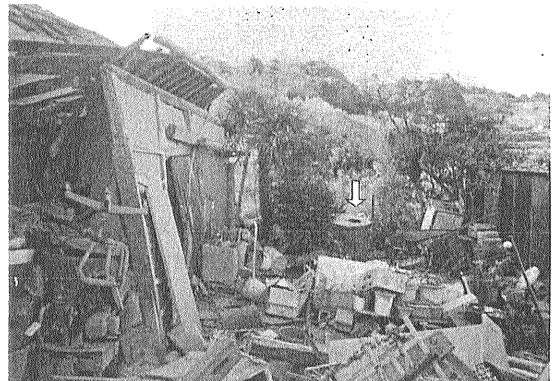
写真46-5 舗田氏邸東別棟、温水器、掘り井戸などの被災状況。矢印は掘り井戸、その手前が横倒しになった円筒形の温水器、右端が物置[舗田雅人氏撮影(1995.1.20)]。

掘り井戸は舗田氏邸内の庭南西隅にあり、二本の立ち木に挟まれた所にある(第12図中図; 写真46-5)。一本は約1m東に離れた棕櫚で、もう一本は

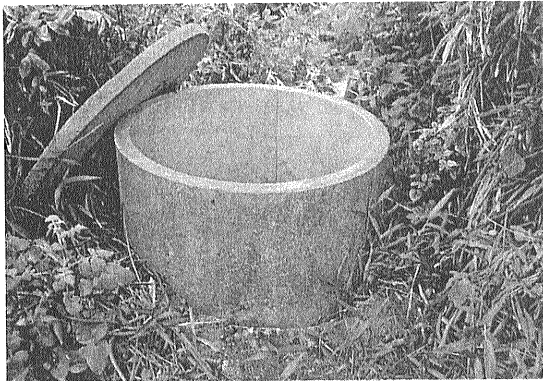
写真47-1 元の場所に戻された移動した円形コンクリート管と保護蓋。地上部のコンクリート管基部を固定したコンクリート型枠(母屋側)は破損しなかった[服部撮影(1997.5.18)].

の円形コンクリート管とその保護蓋が地震動によって南南西方に移動した。掘り井戸は保護蓋が取り除かれた形となり、井戸がむき出しになった。円形コンクリート管(注16)は、井戸内の壁から崩落を防ぐために地中内に埋め込まれていた。地表には長さ一本分の円形コンクリート管が頭を出しており、地面と接する基底部分がコンクリートで固められていた。コンクリート接着部分の北側半分以上は破損しないで残っていた(写真47-1)。鋪田氏によれば、「地表の円形コンクリート管は半径分50cm位が南へ、また蓋はU字溝を越えて約2m移動した」という。その移動の位置関係を第12図下図に示す。蓋が地面を這って動いたのか、あるいは飛び跳ねて移動したのかはわからない。

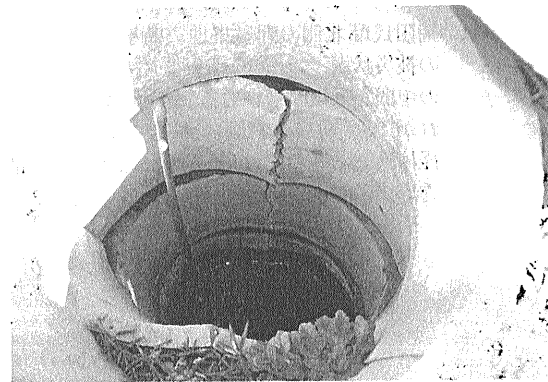
写真47-2 地中において瓢形に破断した円形コンクリート管。地下水位は光っている小さな点点のレベルで約-2m. 1995年5月には約-1.2mに上昇している[服部撮影(1997.2.24)].

地震断層は井戸のほぼ中心を直撃し、円形コンクリート管が瓢形に破壊・変形された(写真47-2; 第13図)。長軸(伸張)は $N10^{\circ} \sim 15^{\circ} W$ 、圧縮軸は $N70 \sim 80^{\circ} E$ である。圧縮されたところは、ほぼ断層の位置にあたるものの、地震断層の方向($N25^{\circ} \sim 30^{\circ} E$)と一致しない(第12図下図)。注目したいのは、円形コンクリート管が地表に近い浅部で大破断したのに対して、地下水位あたりでは小変形に留まっている点である。

この円形コンクリート管は鉄筋入りでなく、またJIS規格品でないので外部から力が加わった時の耐久性は不明である。ある専門家の推算によると、数 $10\text{kg}/\text{cm}^2$ 程度の力で破断する、との見解がある。いずれにしても、耐久性は保証されておらず、丈夫でないことは察せられる。推測どおりに低強度の円形コンクリート管が、地震断層の位置において地下3m以深で変形しなかったのは明白な事実である(第14図; 文献21)。地表近くの四本の円形コンクリート管がどのような過程を経て、それぞれ異なる変形をしたのであろうか。

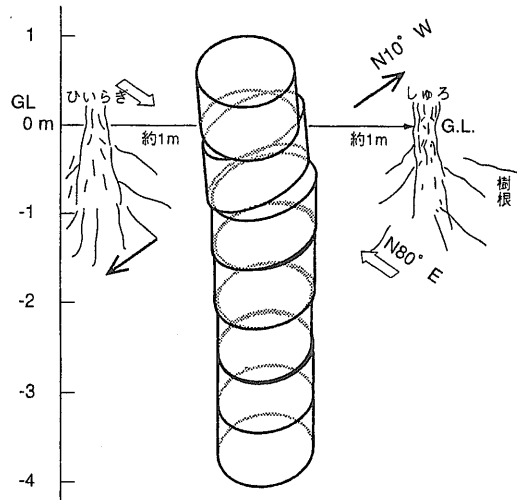
第14図 掘り井戸内部のコンクリート管の変形状況と隣接樹根などの関係を示す概念図(文献21のFig.5に加筆)。
