茨城県常総市における平成 27 年 9 月 関東・東北豪雨により発生した洪水堆積物の調査

佐藤善輝¹⁾・宮地良典¹⁾・田辺 晋¹⁾・小松原純子¹⁾・納谷友規¹⁾

キーワード：平成27年関東・東北豪雨，洪水堆積物，常総市

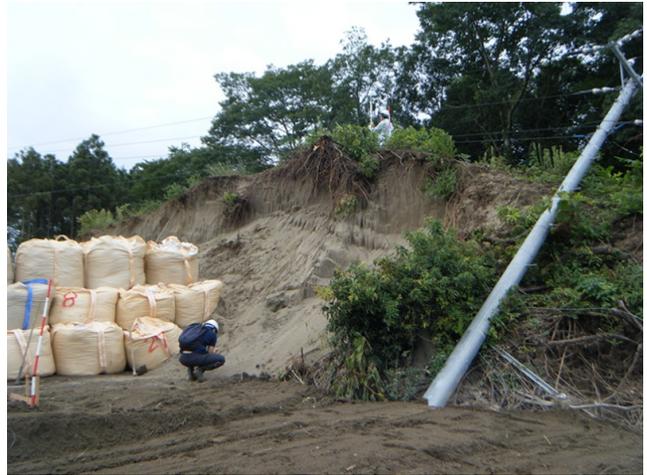
常総市若宮戸地区の鬼怒川左岸では、9月10日午前6時過ぎに越水が発生した(第1, 2図; 国土交通省関東地方整備局, 2015)。越水地点には河畔砂丘が分布し、その一部が幅約200mにわたって人為的に削削・造成されている(写真2)。

写真2 常総市若宮戸地区における河畔砂丘の高まり。越水の影響で電柱が東側に傾いている。

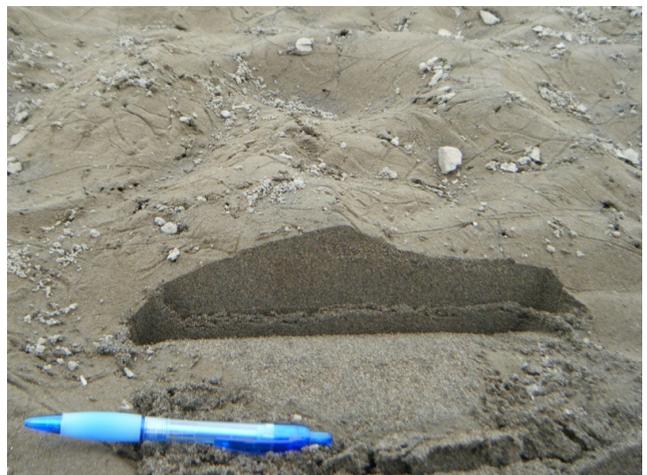
越水箇所北東側で浸水深を調べた結果、河畔砂丘から約180mの集落西端で約1.6m、約260mの集落内で道路路面を基準として約0.9mであった。また、集落東側の水田には主に細粒砂からなる厚さ数～10cm程度の洪水堆積物が認められ(写真3)、表面には北東方向への流れを示すカレントリップルが形成されていた(写真4)。稲な

写真3 越水により水田上に堆積した洪水堆積物(カレントリップル)。表面を薄く泥質堆積物(マッドドレープ)が覆う。手前のペンの長さは約14cm。

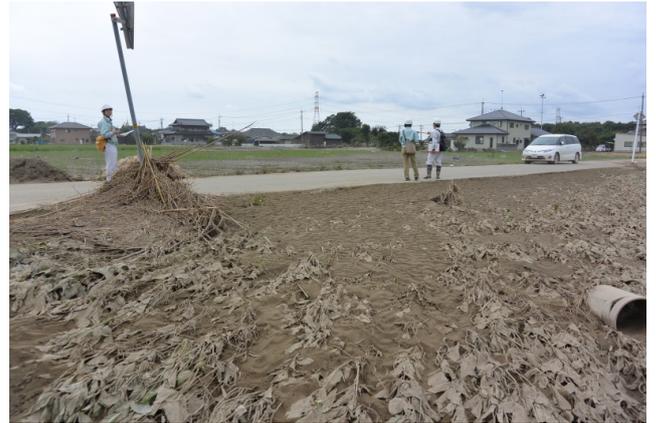
どの倒れた向きも洪水流が北東方向へ流れたことを示している(写真 4)。越水箇所南東側では、層厚約 20 cm の泥質堆積物が水田土壌上に堆積し、それらを覆って南東方向へ舌状に張り出す 3D デューンが形成されていた(写真 5)。デューンは波長数メートルで、層厚約 50 cm の砂質堆積物から形成されていた。

写真 4 洪水流により押し倒された植物と洪水堆積物の表面に形成されたカレントリップル。写真奥が南西方向(越水箇所)。

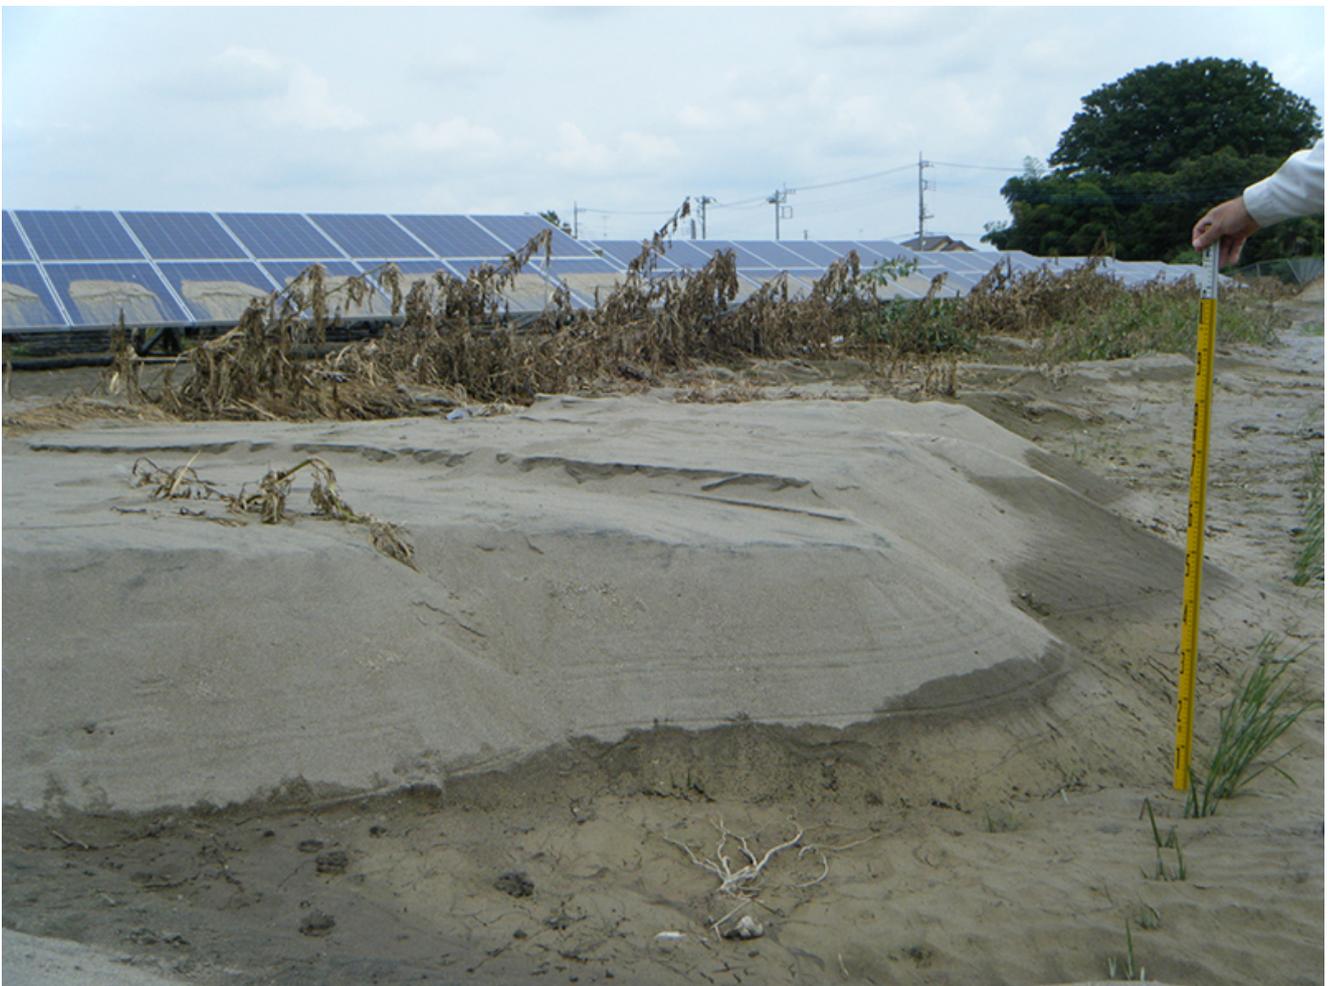
写真 5 越水により水田上に堆積した洪水堆積物。南東方向に伸びる 3D デューンを形成していた。

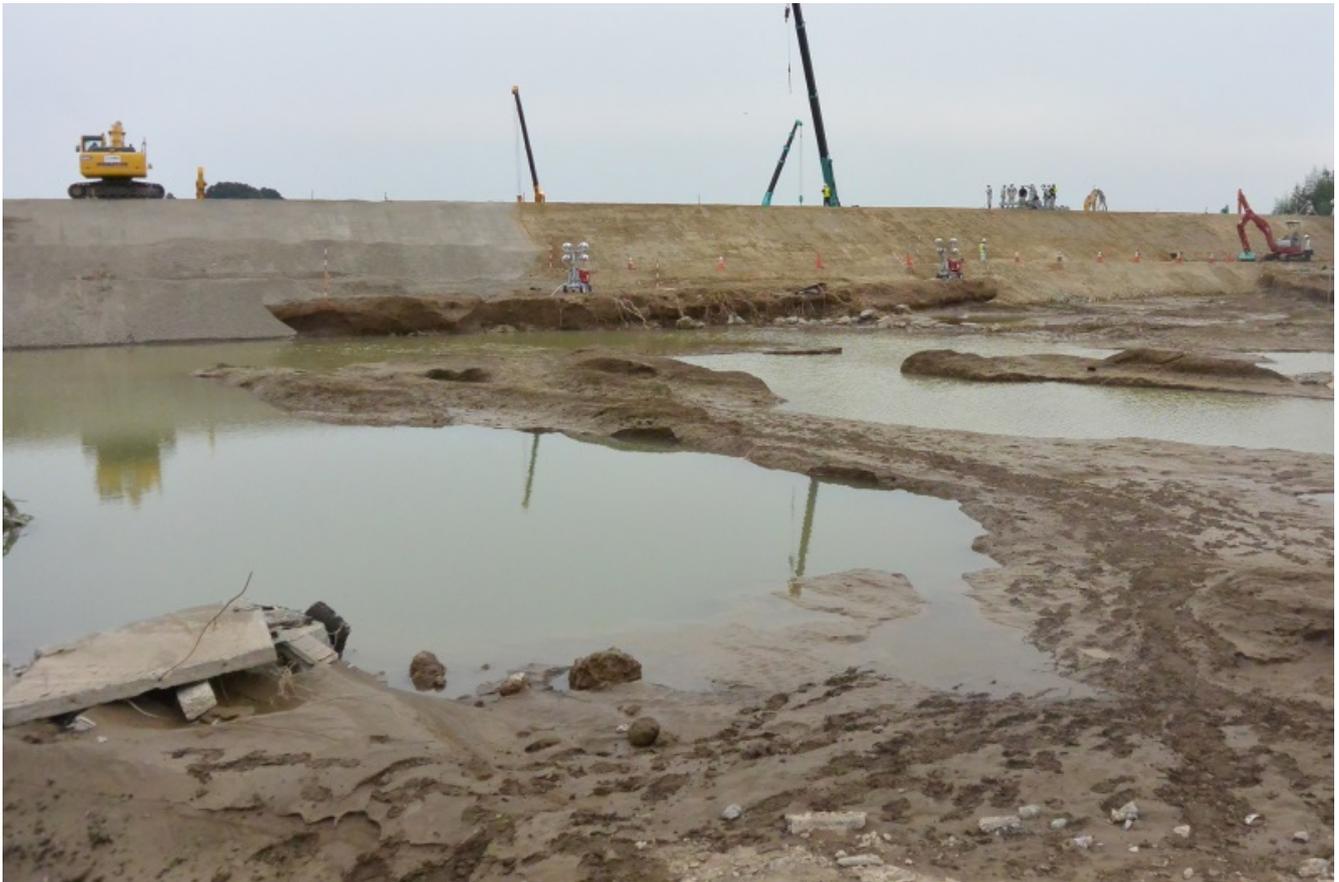
破堤箇所直近には深さ約 1.6 m 以上、幅最大 60 m の侵食地形（^{おっぼり}落堀とクレバスチャネル；鈴木，1998）が形成された（写真 6）。侵食地形の表面には流下した礫や瓦礫によって形成されたと推定される多数のポットホールや擦痕が認められた（写真 7）。破堤箇所から約 150～200 m 以内には、瓦礫の背後など局所的なものを除き、洪水堆積物があまり堆積していなかった。その下流側には細粒～中粒砂を主体とする洪水堆積物が広く分布していた。破堤箇所から約 200～700 m の範囲には、南東～南へ伸びる舌状の高まり（写真 8）が複数条形成されていた。これらは波長数メートルの 3D デューンが複合したものと考えられる。地表面には波長 20 cm 程度、波高 3～5 cm のカレントリップルが形成されていた。洪水堆積物の層厚は、破堤箇所から約 400 m の地点で約 80 cm と最大となり、そこから下流側に向けては薄層化する。洪水堆積物は 3 ユニットに区分でき、越水・破堤に伴う洪水流の流速や密度などの変化を反映していると推定される（第 4 図）。

写真 6 常総市三坂地区の破堤箇所直近に形成された侵食地形（落堀）。破堤箇所には水害後の工事で仮堤防が造成されている（写真奥）。

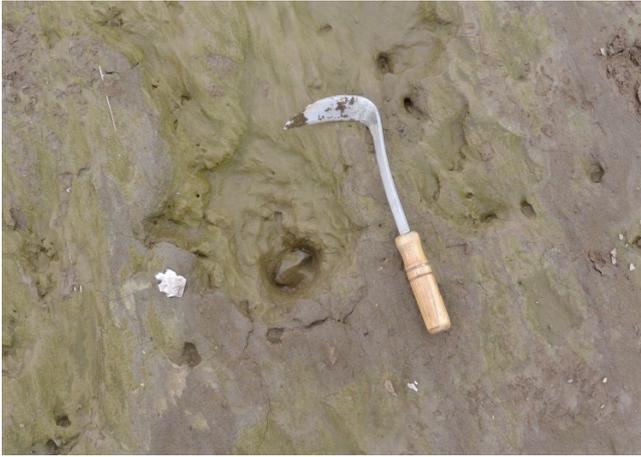
写真7 侵食地形の地表面に形成されたポットホール。ポットホール内に瓦礫や小礫が認められるものもある。流下する瓦礫などによってできた擦痕も認められる。ねじり鎌の長さは約 28 cm.

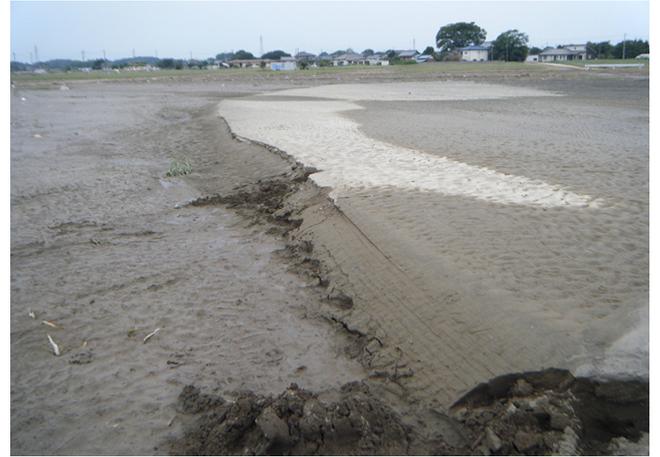
写真8 破堤により形成された南東～南へ伸びる舌状の高まり。3D デューンの複合体から成る。

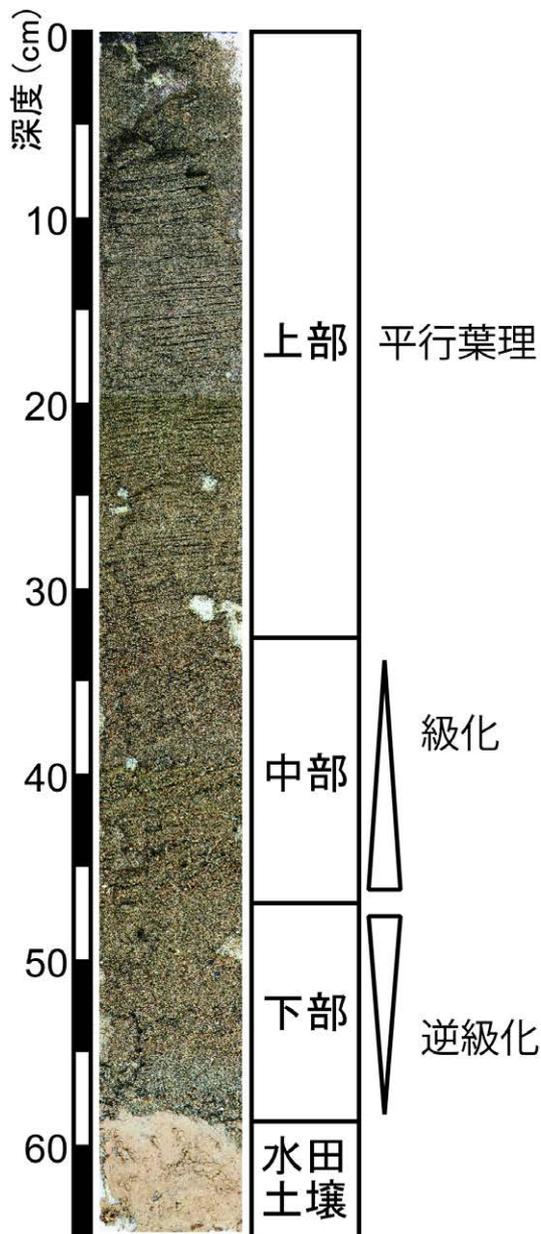
第4図 洪水堆積物の一例（ミニトレンチ壁面の剥ぎ取り試料）。極細粒～中粒砂から成り上方粗粒化を示す下部，細粒～中粒砂から成り上方細粒化を示す中部，平行葉理が発達し小礫の混じる細粒砂から成る上部の3ユニットに区分することができる。
