# 平成 28 年 (2016 年) 熊本地震及び関連情報

## 「第一報」余震分布と周辺の地質 [2016 年 4 月 15 日]

## 「第二報」 2016 年 4 月 15 日からの九州中部の地殻活動関連情報 [2016 年 4 月 16 日]

## 「第三報」 緊急現地調査報告 [2016 年 4 月 18 日]

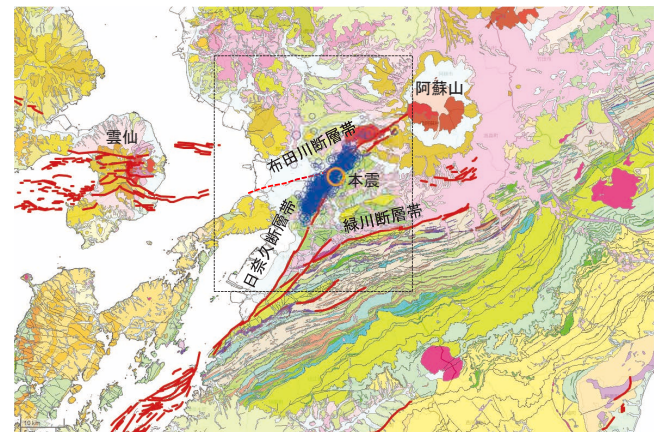
第 1 図 産総研シームレス地質図に、今回の本震の震央とおよその余震の分布を重ねたもの。  
点線の枠内の丸は国立研究開発法人防災科学技術研究所 Hi-net 地震観測システムの自動処理結果による本震と余震 (2016 年 4 月 15 日 9 時まで) を示す。

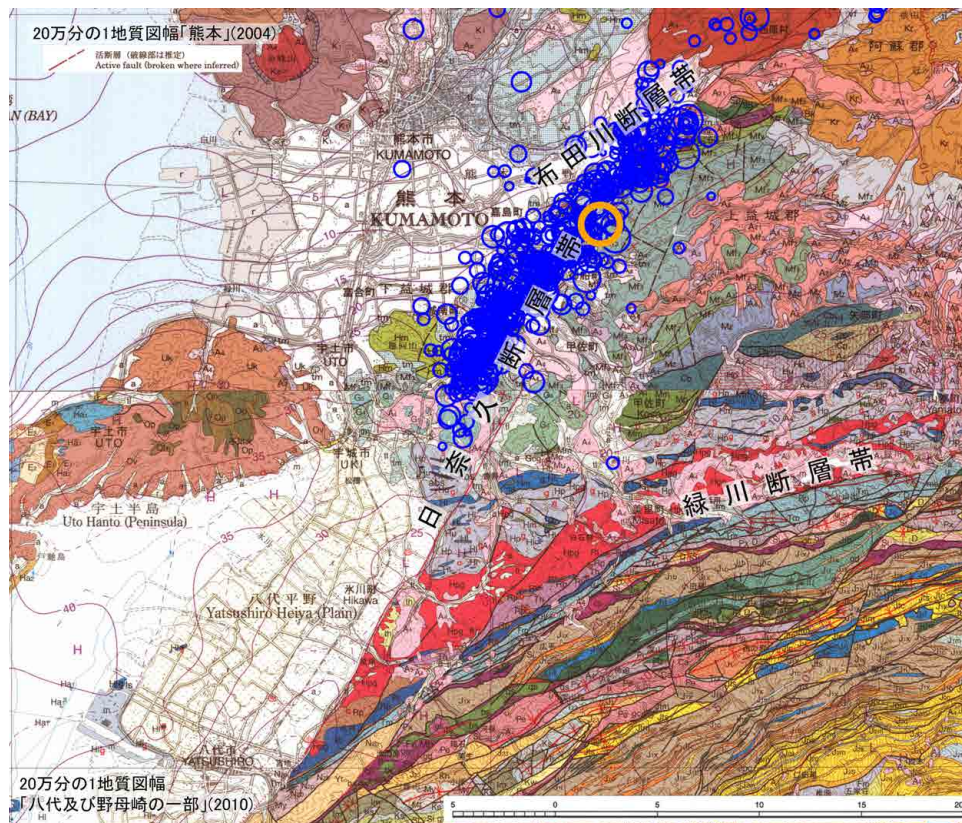
第 2 図  
第 1 図の点線の枠内の拡大図。  
丸は国立研究開発法人防災科学技術研究所 Hi-net 地震観測システムの自動処理結果による本震と余震 (2016 年 4 月 15 日 9 時まで) を示す。基図は 20 万分の 1 地質図幅「熊本」(2004) と「八代及び野母崎の一部」(2010) を使用。

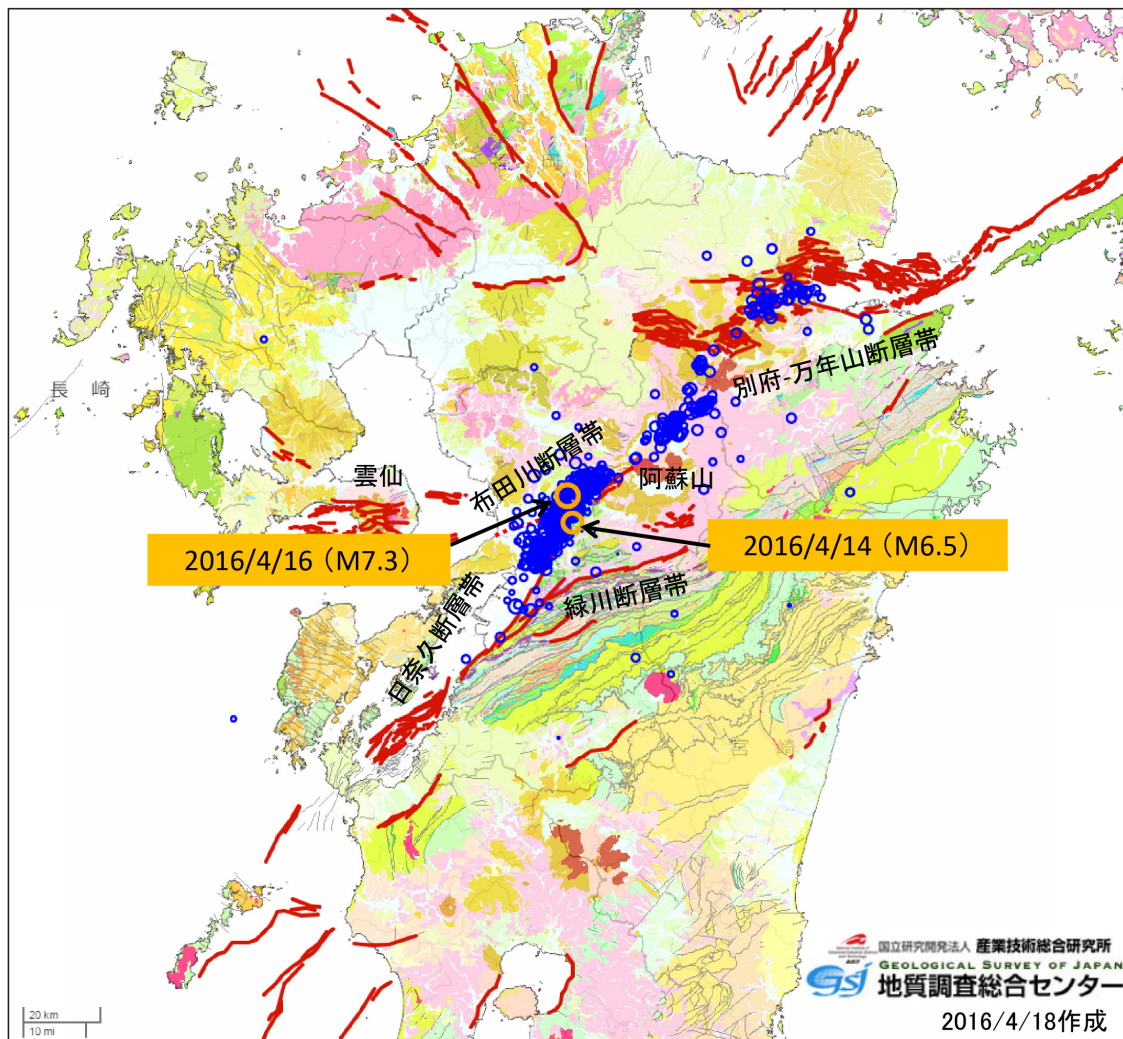
を経て別府-万年山断層帯分布域に連続する。別府湾から九重・阿蘇を経て島原半島に至る延長約 200 km、幅 20 ~ 30 km の範囲には溝状の地質構造が存在し、「別府-島原地溝」と呼ばれている。余震分布は、おおまかには「別府-島原地溝」沿いに分布している。ただし、地溝南部にも延びている。

第 1 図 平成 28 年 (2016 年) 熊本地震の 4 月 14 日 21 時 26 分の地震 (M=6.5), 4 月 16 日 1 時 25 分の地震 (M=7.3) の震央 (オレンジの丸: 気象庁暫定解) 及び余震の震央分布 (青丸)。余震は、国立研究開発法人防災科学技術研究所 Hi-net 地震観測システムの自動処理結果 (2016 年 4 月 14 日 0 時 ~ 4 月 16 日 12 時) による。丸の大きさはマグニチュードに比例している。赤線は活断層を表す。基図は、20 万分の 1 日本シームレス地質図による。

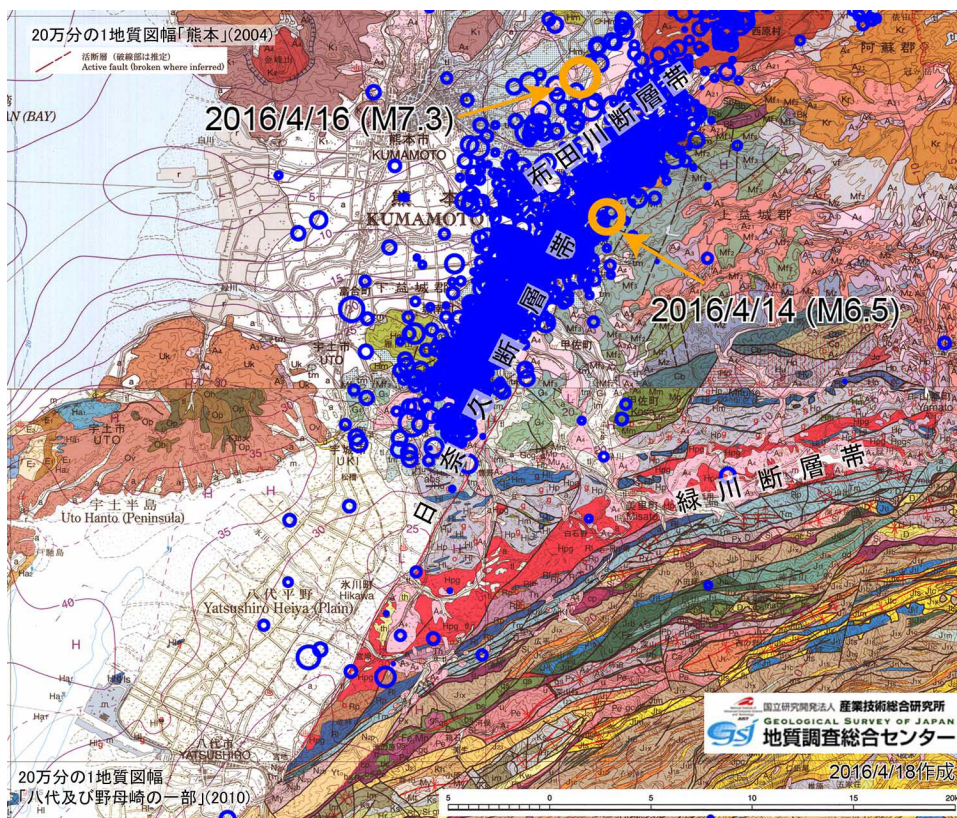
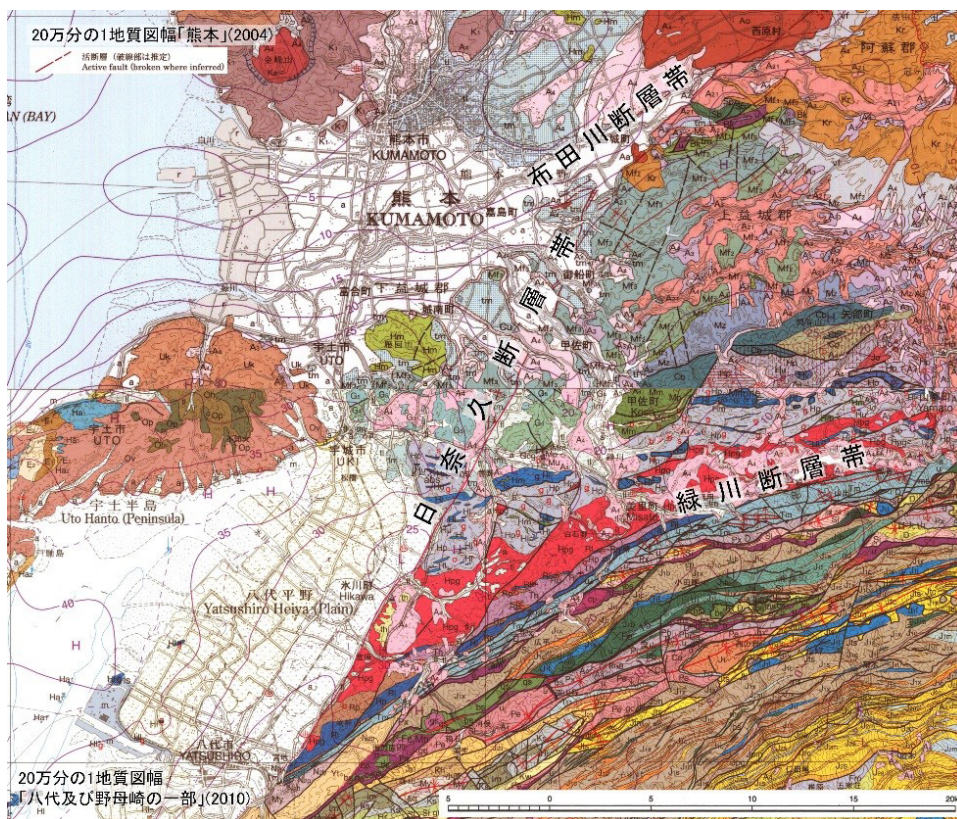
20 万分の 1 地質図に震央分布を示した図（震源地域周辺）

第 2 図 今回の地震の震源となった日奈久断層帯や布田川断層帯は、白亜紀の付加体（緑川断層帯の南側）やジュラ紀の変成岩（同断層帯の北側）からなる丘陵部と熊本平野や八代平野との境界に位置する活断層である。4 月 14 日の地震（M 6.5）の震源は日奈久断層帯上に、4 月 16 日の地震（M 7.3）は布田川断層帯上に位置している。青丸は国立研究開発法人防災科学技術研究所 Hi-net 地震観測システムの自動処理結果による震央を示す（2016 年 4 月 14 日 0 時～4 月 16 日 12 時）。オレンジ色の丸は気象庁暫定解による 4 月 14 日に発生した M6.5 の地震及び 4 月 16 日に発生した M7.3 の地震の震央を示す。基図は、20 万分の 1 地質図幅「熊本」（2004）「八代及び野母崎の一部」（2010）を使用。（2016 年 4 月 18 日；活動の進展，震源位置の再解析にともない，最新の震源分布図に修正）

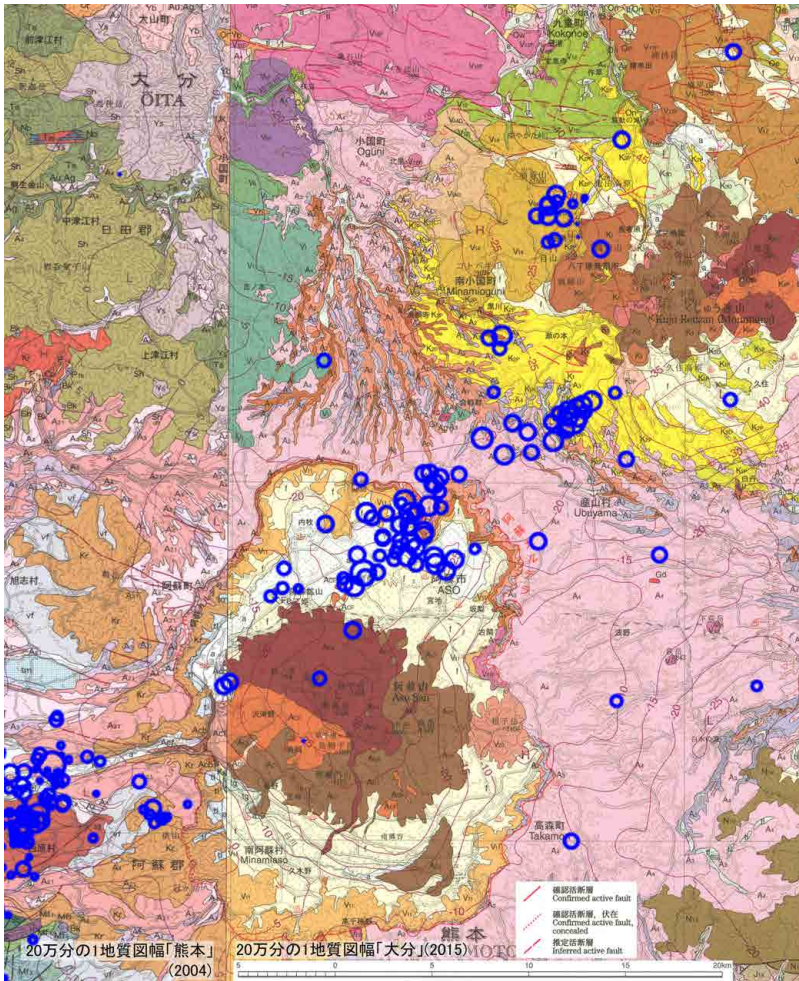
20万分の1地質図に震央分布を示した図（阿蘇カルデラ周辺）

第3図 4月16日にM7.3の地震が発生した後に、阿蘇カルデラ周辺で地震活動が活発化した。震央は阿蘇カルデラの北部に集中しており、その分布は北東-南西方向に延びている。

丸は国立研究開発法人防災科学技術研究所 Hi-net 地震観測システムの自動処理結果 (2016年4月14日0時~4月16日12時まで)。丸の大きさはマグニチュードに比例している。基図は、20万分の1地質図幅「熊本」(2004)「大分」(2015)を使用。

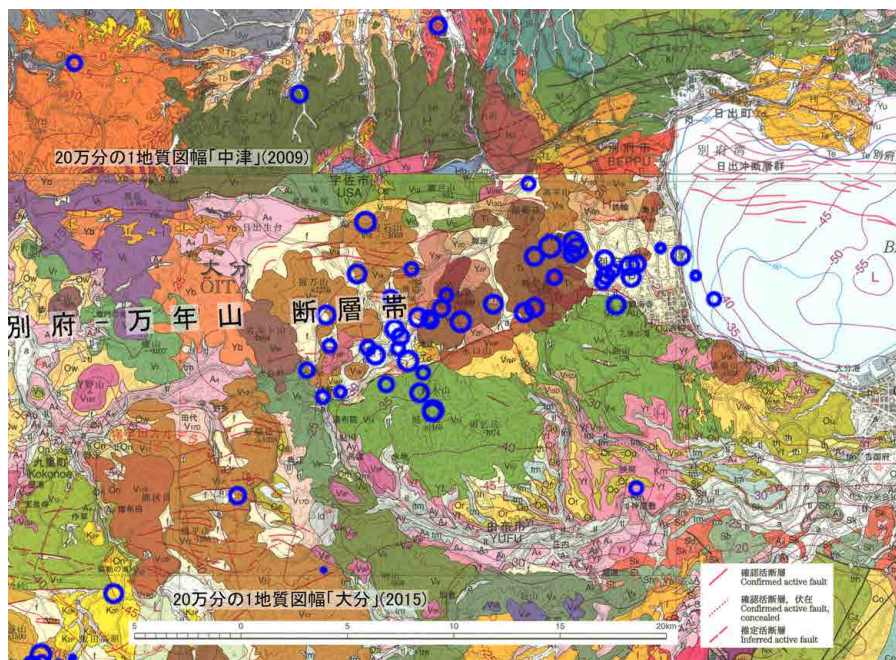
20万分の1地質図に震央分布を示した図（別府周辺）

第4図 4月16日にM7.3の地震が発生した後に、大分県別府市や由布市で地震活動が活発化した。震央は別府-万年山断層帯上に位置しており、その分布方向（東北東-西北西）も同断層帯の走向と調和的である。

丸は国立研究開発法人防災科学技術研究所 Hi-net 地震観測システムの自動処理結果 (2016年4月14日0時~4月16日12時まで)。丸の大きさはマグニチュードに比例している。基図は、20万分の1地質図幅「大分」(2015)「中津」(2009)を使用。

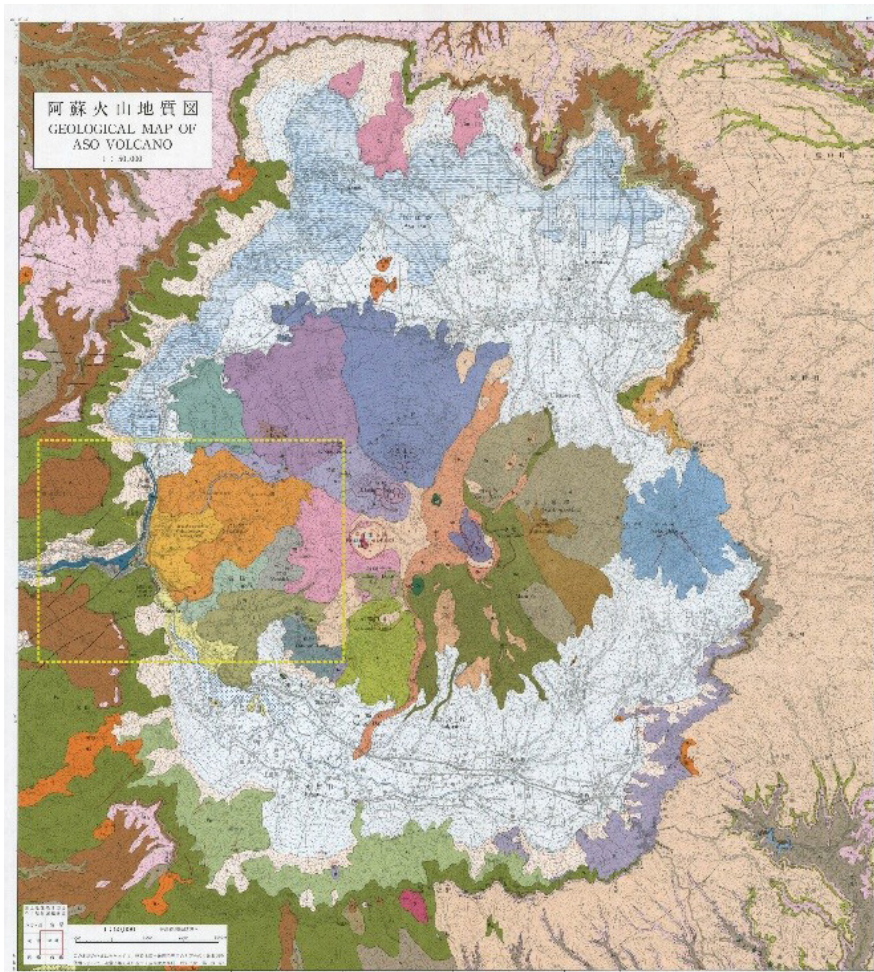
第5図 2016年4月16日未明のM7.3(気象庁による)の地震で、南阿蘇村周辺で多くのがけ崩れが発生した。黒川にかかる阿蘇大橋西側の斜面では特に大規模な崩壊が発生した。ここは阿蘇カルデラの西縁で以前の先阿蘇火山(80~40万年前)の溶岩や火砕岩が分布する。カルデラ壁は一般に急傾斜で、今回のような大きな地震動で崩壊することがある。このほか地獄温泉などの温泉地の崩壊は、後カルデラ火山の溶岩流からなる急傾斜地で起きたものである。図は、火山地質図 No.4「阿蘇火山地質図」(1985)より。

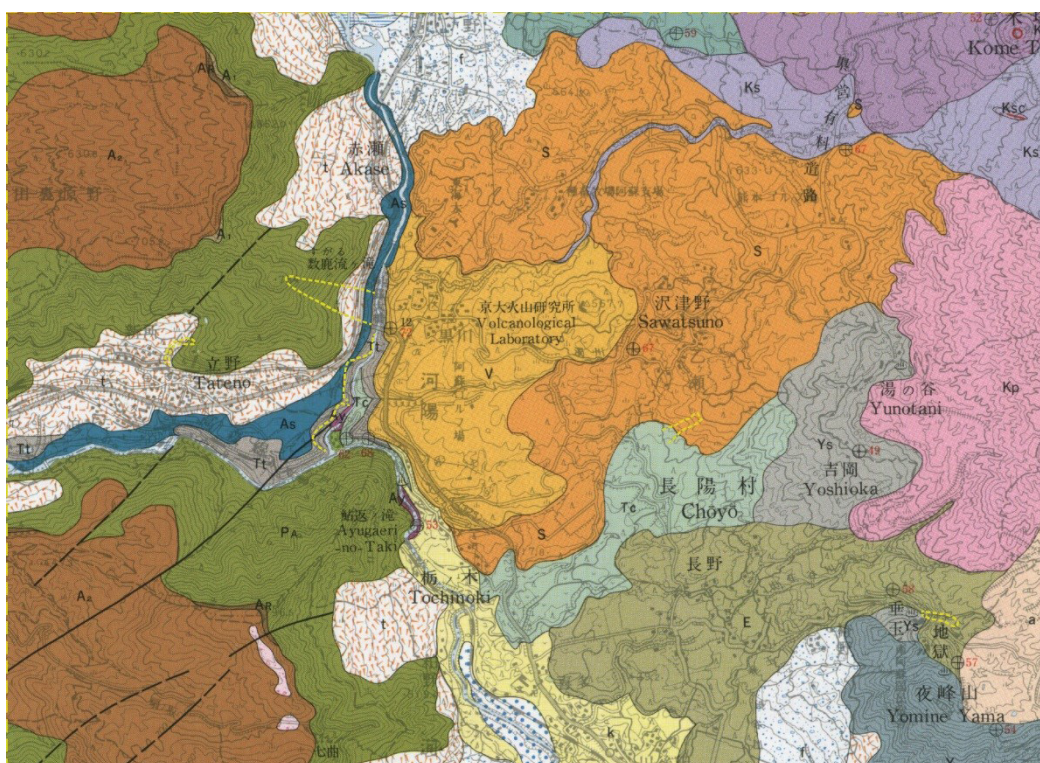
第6図 崩壊地周辺(第5図の黄色い点線枠内)の拡大図(基図は、火山地質図 No.4「阿蘇火山地質図」(1985))。

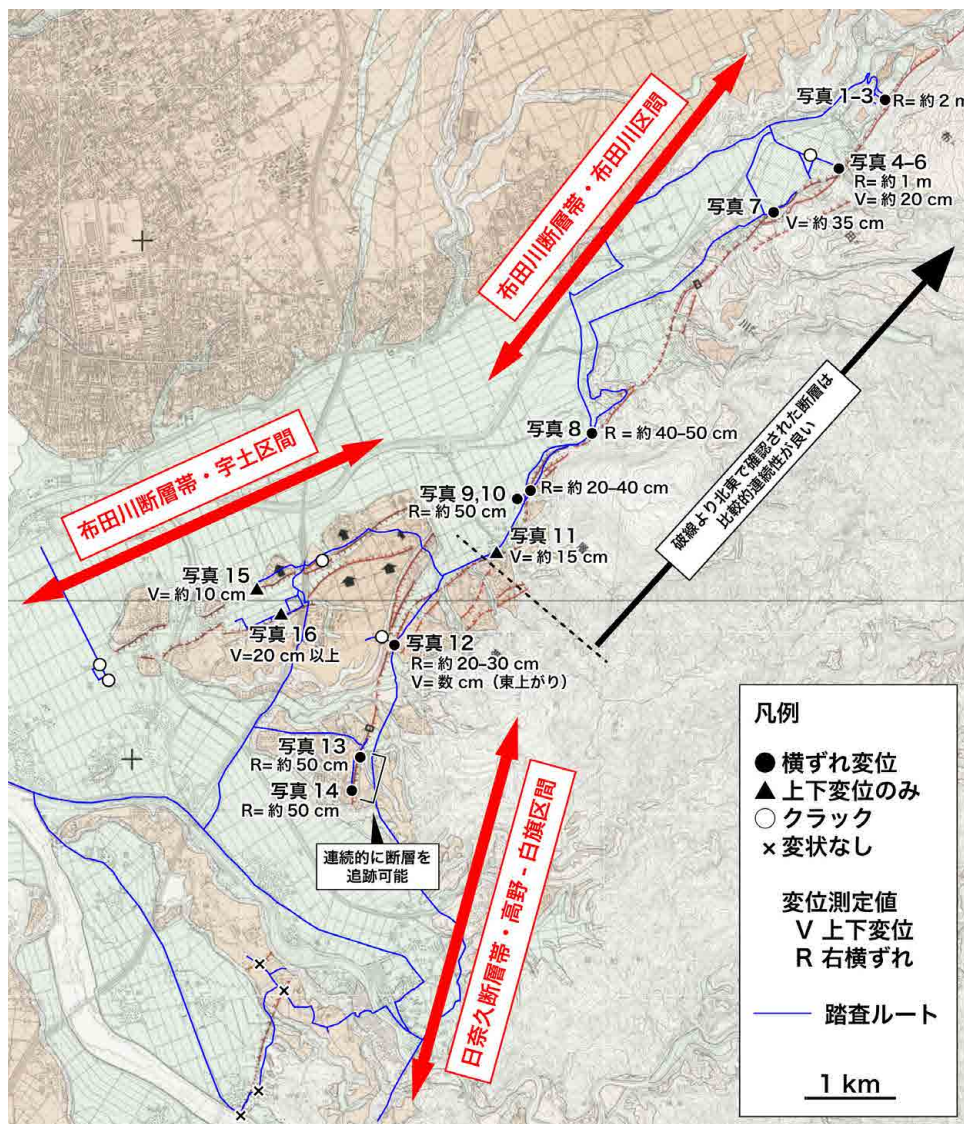
2016年4月14日及び16日に発生した地震にともない、震源域にあたる熊本県上益城郡益城町及び周辺地域において、同月16日と17日の二日間、地表変状の概要把握を目的とした緊急調査を実施した(第1図)。調査は16日未明のM7.3の地震の発生後である。調査の結果、震源域付近に位置する日奈久断層帯北部の高野-白旗区間と布田川断層帯の布田川区間において断続的に連なる地表地震断層を確認した(第1図)。また、布田川断層帯の宇土区間に

第1図 緊急現地調査において確認された地表地震断層及び地表変状の分布。基図は、国土地理院発行の都市圏活断層図(池田ほか, 2001)。

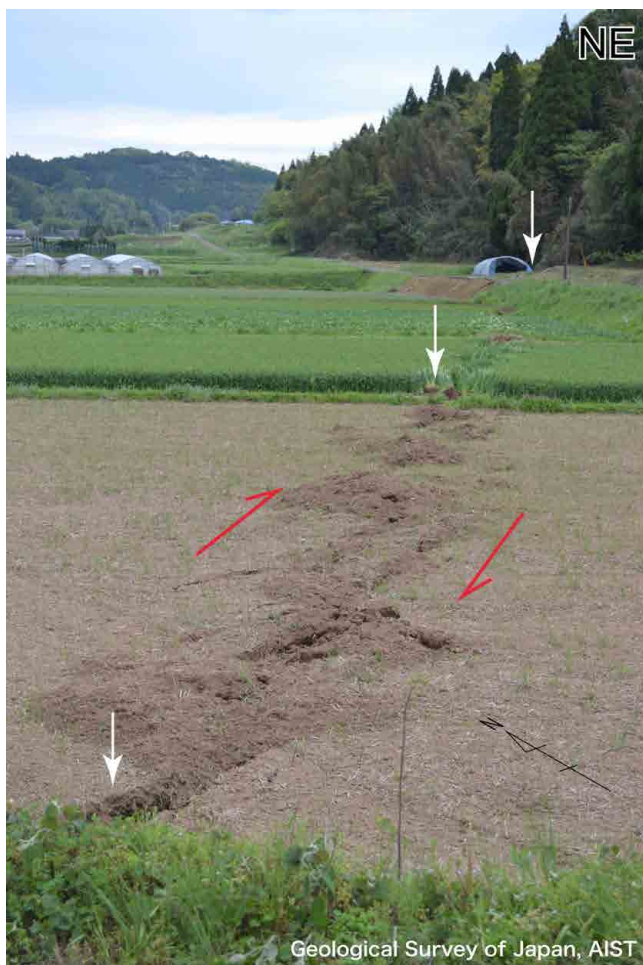
写真1 堂園集落の田畑に見られる右横ずれ変位とずれによって生じたモルトラック。写真は北東方向に向かって撮影。断層は青いビニールハウスの右を通り、山中へ続く。白矢印は断層位置、赤矢印は変位センスを表す。(2016年4月16日撮影)

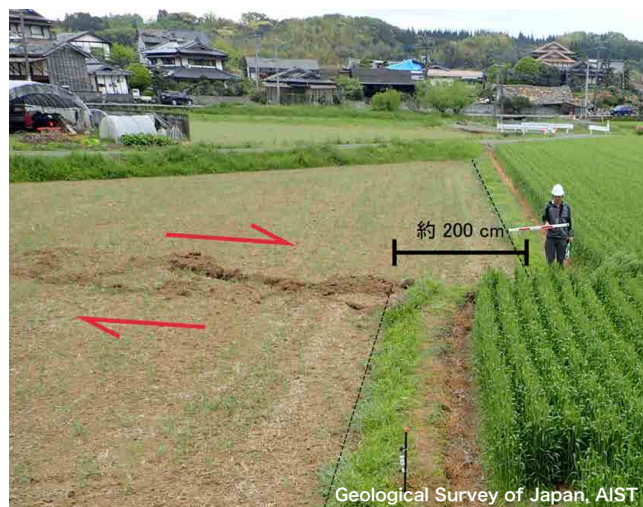
写真2 堂園集落の田畑に見られる右横ずれ変位。写真は北西方向に向かって撮影。畦道を基準にした時の右横ずれ変位量は約200 cm。(2016年4月16日撮影)

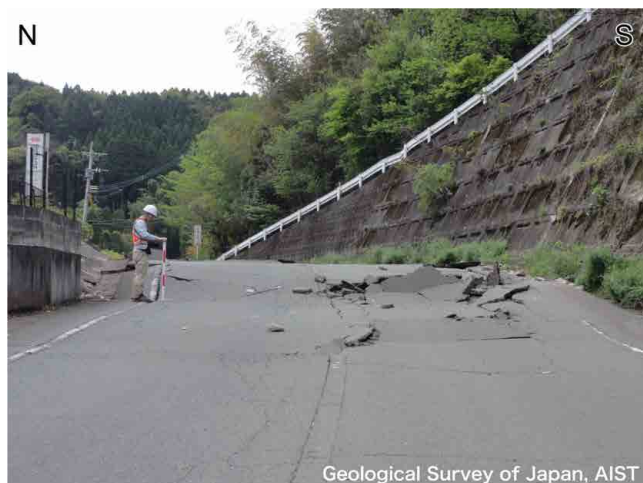
写真3 上陳集落の舗装道路に見られる短縮変形。写真は南東方向に向かって撮影。上下変位量は約40 cm。断層はN70E方向に続く。(2016年4月16日撮影)

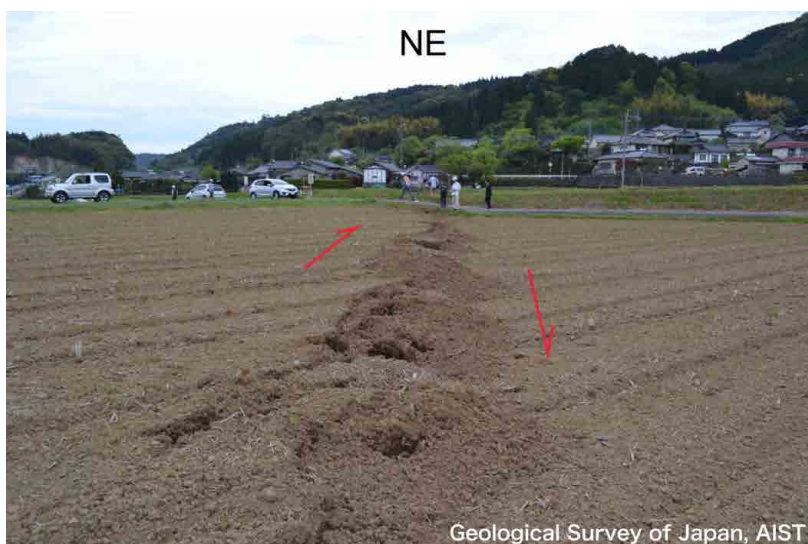
写真4 下陳集落西方に見られる右横ずれ変位とモルトラック。写真は北東方向に向かって撮影。右横ずれ変位量は約100 cm, 上下変位量は約20 cm。(2016年4月16日撮影)

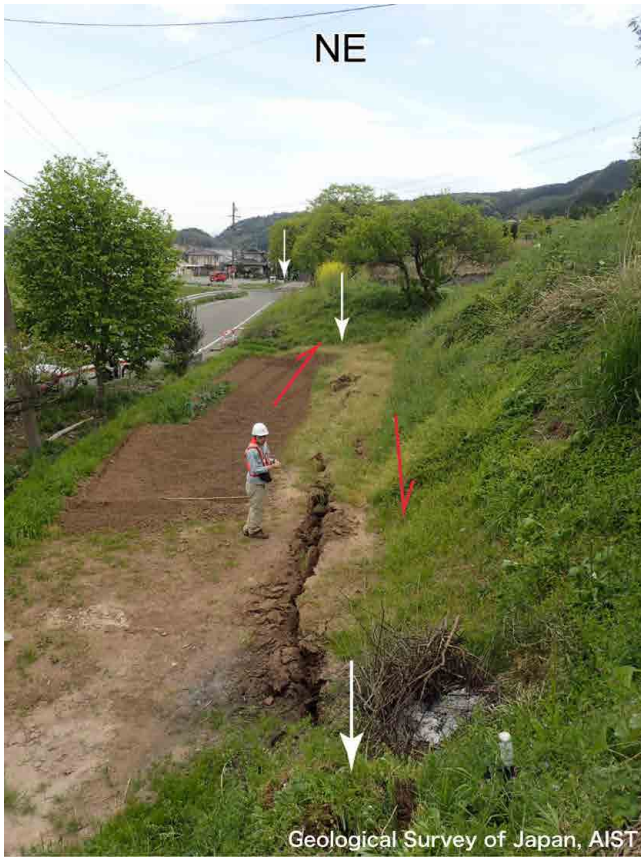
写真5 三竹集落の畑に見られる縦ずれ変位。写真は北東方向に向かって撮影。上下変位量は約35 cm。奥に見える交差点付近にも同様の変位が連続。(2016年4月16日撮影)

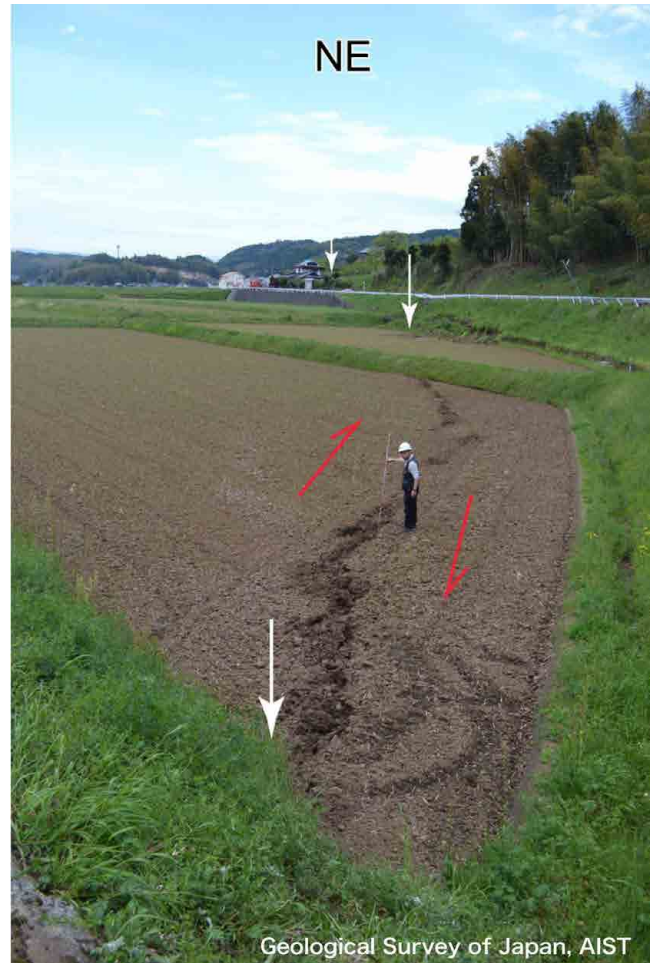
写真7 三竹集落南西の水田に見られる右横ずれ変位。写真は北東方向に向かって撮影。断層はガードレールの歪み部分から道路を通り、奥の人家の右を通過して、写真5へと連続する。(2016年4月16日撮影)

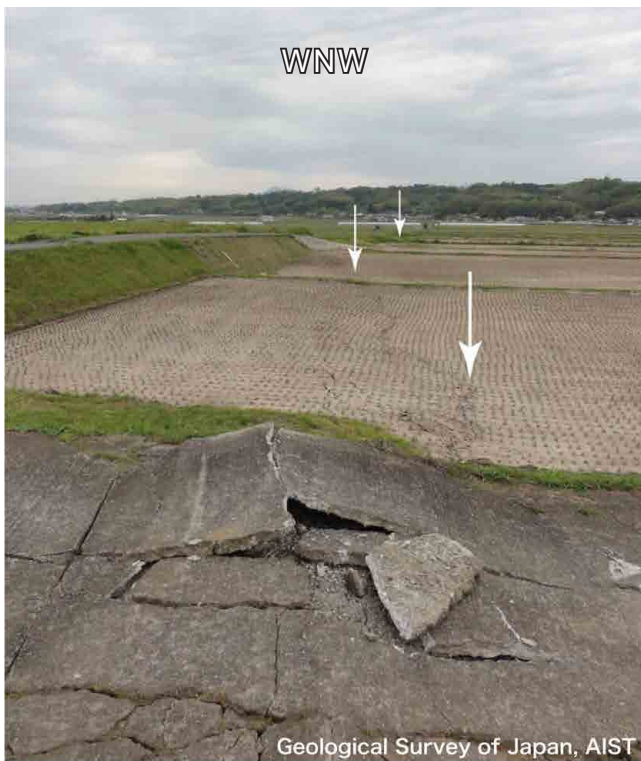
写真6 下陳集落西方に見られるN70W走向の左横ずれ成分をとまなう水田の撓曲変形。写真は西北西方向に向かって撮影。上下変位量は約15～20 cm, 左横ずれ変位量は約20 cm。(2016年4月16日撮影)

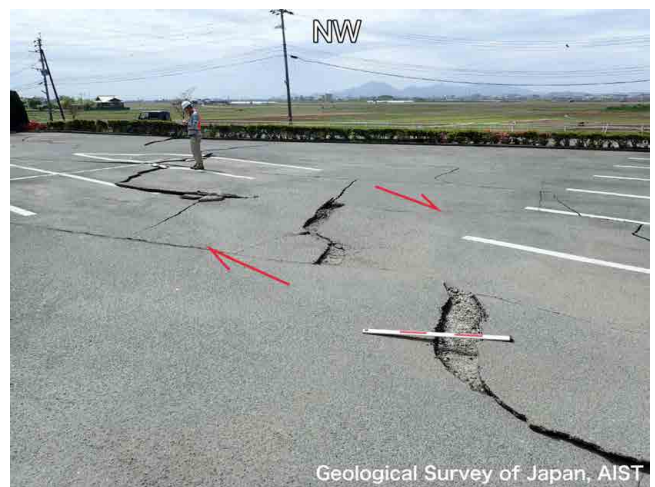
写真8 赤井集落「益城町町民いこいの家」駐車場に見られる右横ずれ変位。写真は北西方向に向かって撮影。右横ずれ変位量は約40～50 cm。(2016年4月16日撮影)

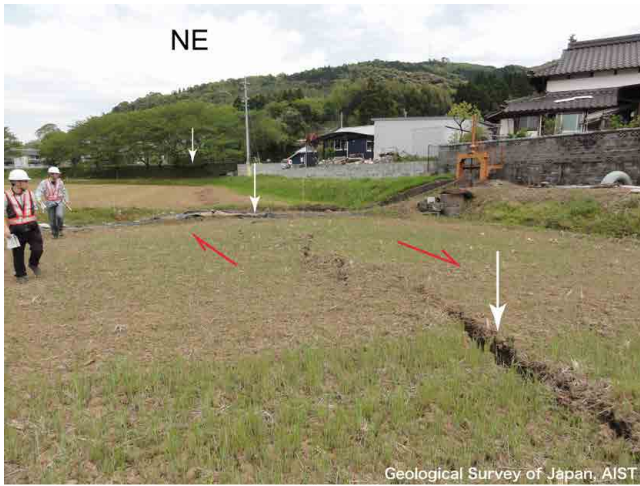
写真9 砥川集落西側の水田に見られる右横ずれ変位とモルトラック。写真は北東方向に向かって撮影。(2016年4月16日撮影)

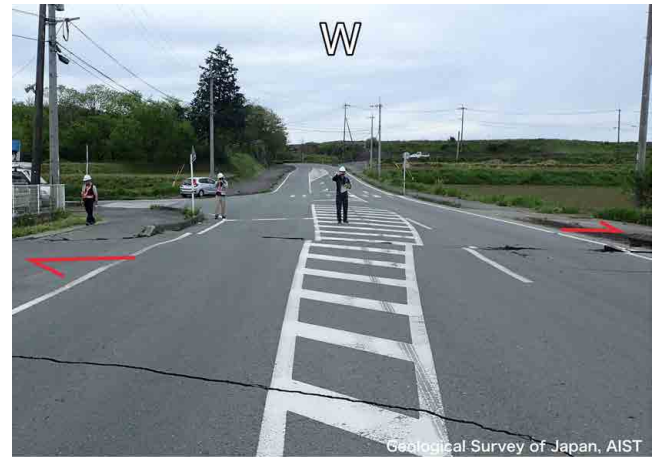
写真12 土山集落西方の舗装道路に見られる右横ずれ変位。写真は西方向に向かって撮影。(2016年4月16日撮影)

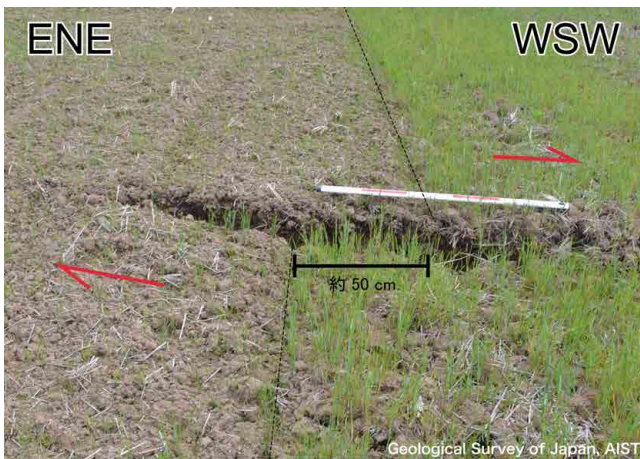
写真10 砥川集落西側の水田に見られる右横ずれ変位。写真は南南東に向かって撮影。耕作跡を基準にした時の右横ずれ変位量は約50 cm。(2016年4月16日撮影)

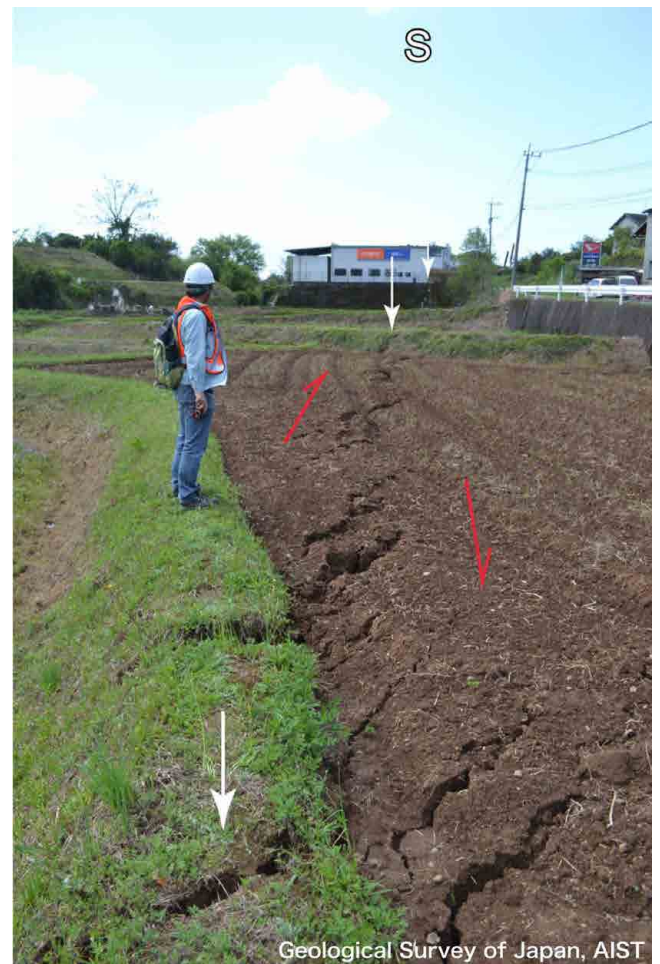
写真13 高木集落の水田に見られる右横ずれ変位。写真は南向に向かって撮影。右横ずれ変位量は約50 cm。(2016年4月17日撮影)

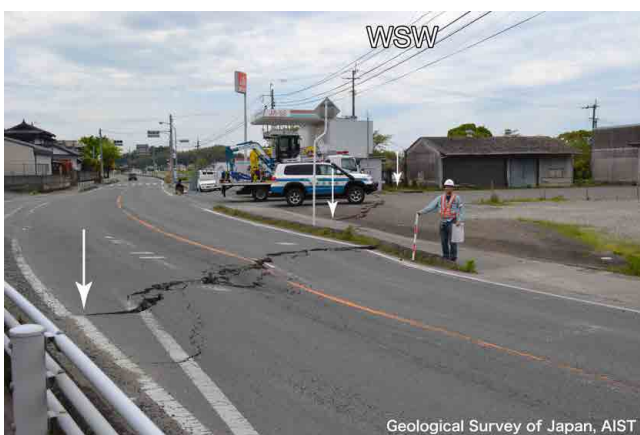
写真11 飯野小学校南の国道443号線に見られる縦ずれ変位。写真は西南西方向に向かって撮影。上下変位量は約15 cm。(2016年4月16日撮影)

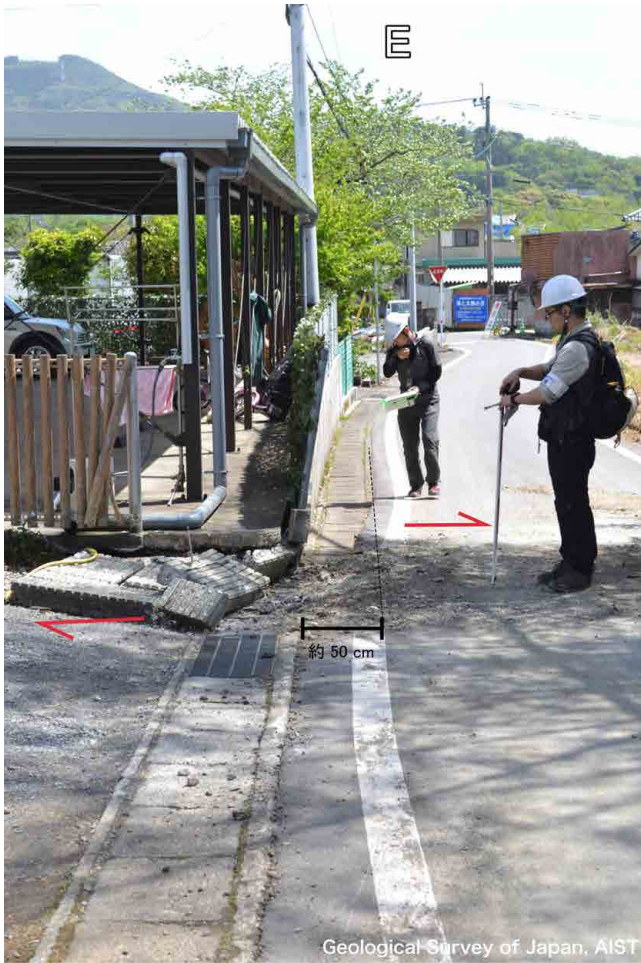
←写真 14 上高野集落の舗装道路に見られる右横ずれ変位。写真は東方向に向かって撮影。側溝を基準とした時の右横ずれ変位量は約 50 cm。(2016 年 4 月 17 日撮影)

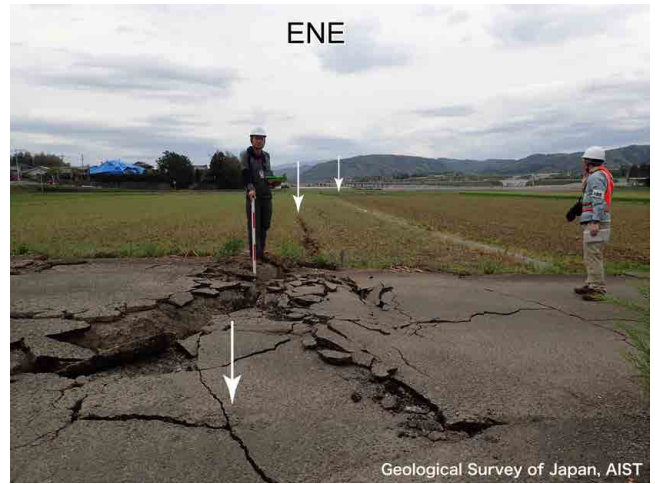
写真 15 櫛島集落南縁沿いの舗装道路に見られる上下変位をともなう開口亀裂。写真は東北東方向に向かって撮影。上下変位量はおよそ 10 cm。亀裂は北東南西方向の田畑に断続的に分布。(2016 年 4 月 16 日撮影)

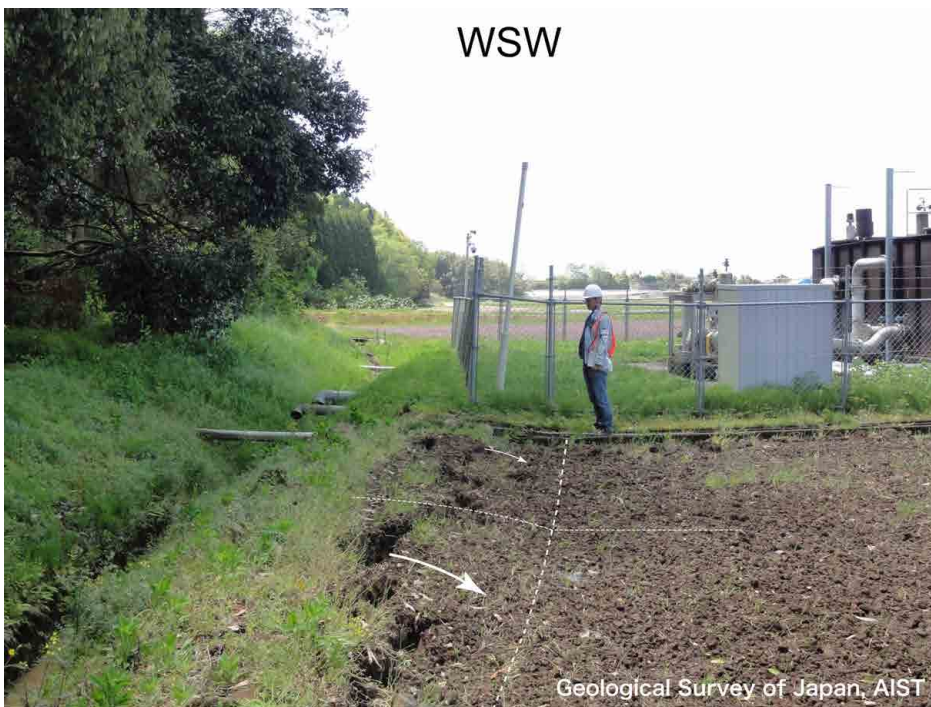
写真 16 櫛島集落南方の地形的高まりと水田との境界に生じた南上がりの開口亀裂と南側の掘み上がりによって生じた柵の変形。写真は西南西方向に向かって撮影。上下変位量はおよそ 20 cm かそれ以上。地形境界にそって南上がりの掘みと開口亀裂が連続的に見られる。白矢印は掘みの形状を表す。(2016 年 4 月 17 日撮影)

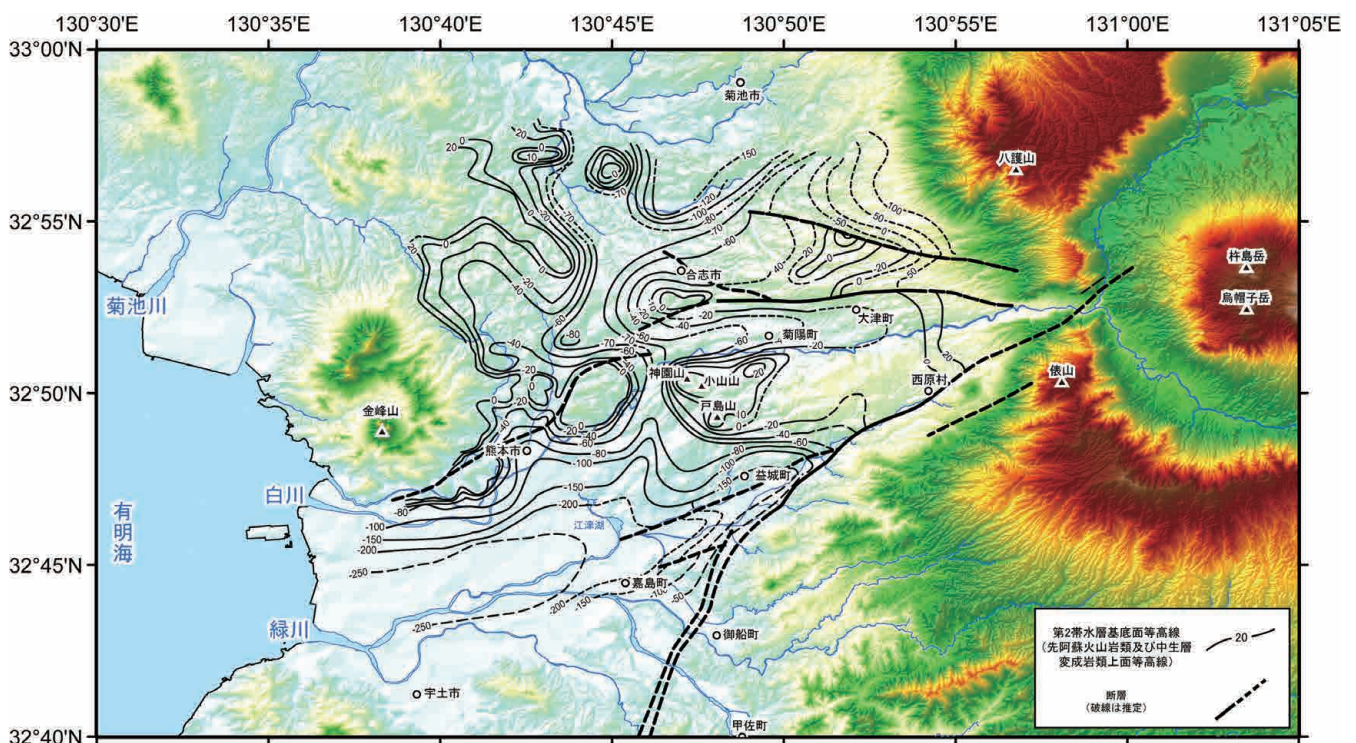
熊本市やその周辺の市町村の地下には、第 1 帯水層 (浅層) と、第 2 帯水層 (深層) という主に 2 つの帯水層が存在します。例えば江津湖周辺では、第 1 帯水層の基底面は標高 -20m 付近、第 2 帯水層の基底面は -200m 付近 (第 1 図参照) にあります。そのうち、地下水資源として重要なのは第 2 帯水層の地下水です。

第 1 図 第 2 帯水層の基底面分布図。

地下水資源を胚胎している帯水層 (地下水の容れものとなる地質) の下面深度です。帯水層の深度は場所によって大きく異なります。断層の位置は熊本県・熊本市 (1995) によります。

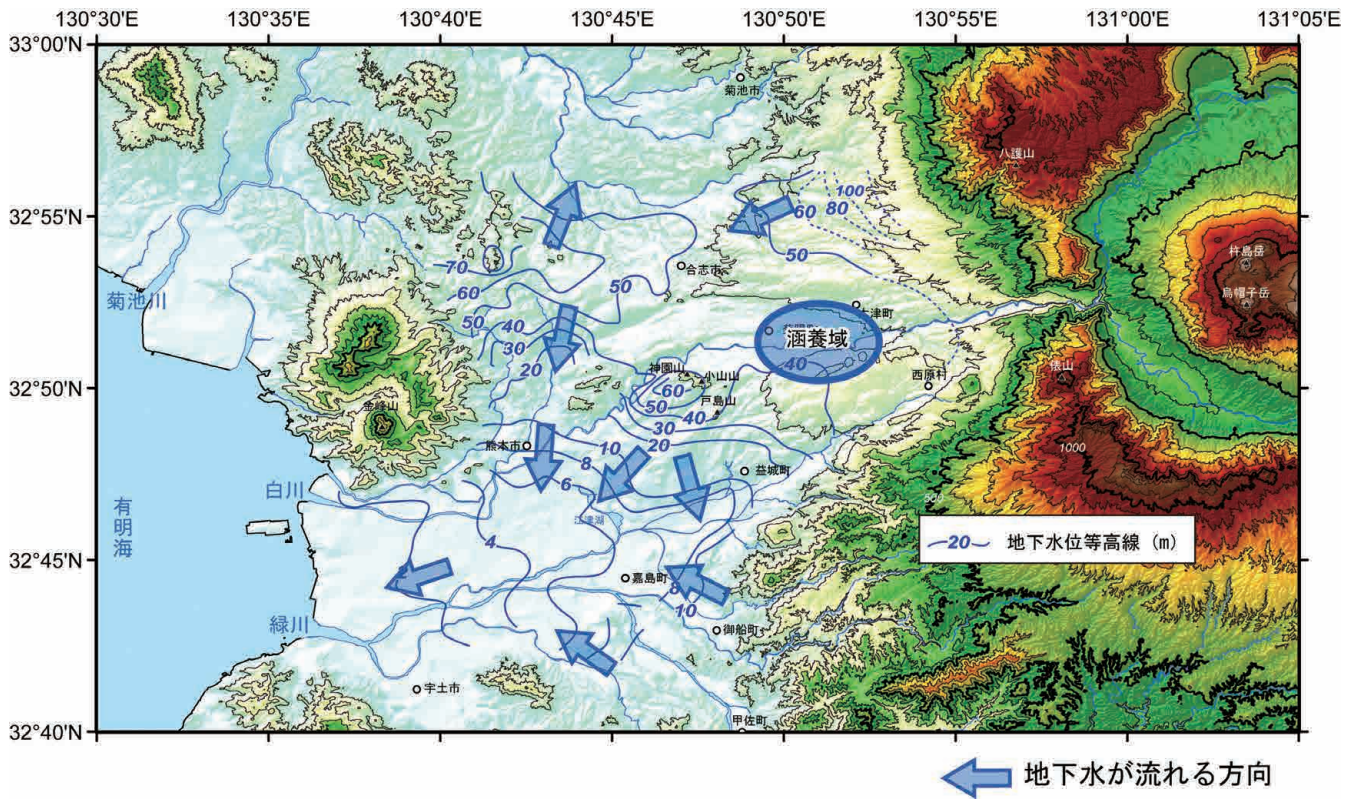
従来の研究により、第 2 帯水層の地下水の主な涵養域 (地表から水が浸透して第 2 帯水層に入っていく地域) は白川中流域であることがわかっています (第 2 図の“涵養域”と描かれている領域)。第 2 帯水層内の地下水位の分布図によると、涵養域である白川中流域から概ね南西に向

かう地下水の流れが生じていることがわかります (第 2 図の矢印)。地表まで到達している断層は熊本市街地の南に位置していますので、熊本地域全体の地下水資源に劇的な変化が生じるとは考えにくい状況です。ただし、地震による地殻の伸縮や強い地震動によって、一時的な地下水位の変化や地下水の濁りが観測されることもあり、今後も注意深い観測が必要です。

第2図 第2帯水層の地下水位等高線図。  
 帯水層内の地下水の水位分布(水圧分布のイメージ)です。  
 地下水は等高線に直交する方向に、水位の高いほうから低いほうへと流れます。
