平成 28 年 (2016 年) 熊本地震及び関連情報

「第四報」緊急現地調査報告 [2016 年 5 月 13 日]

2016 年 熊本地震に伴って出現した地表地震断層

地質調査総合センター¹⁾

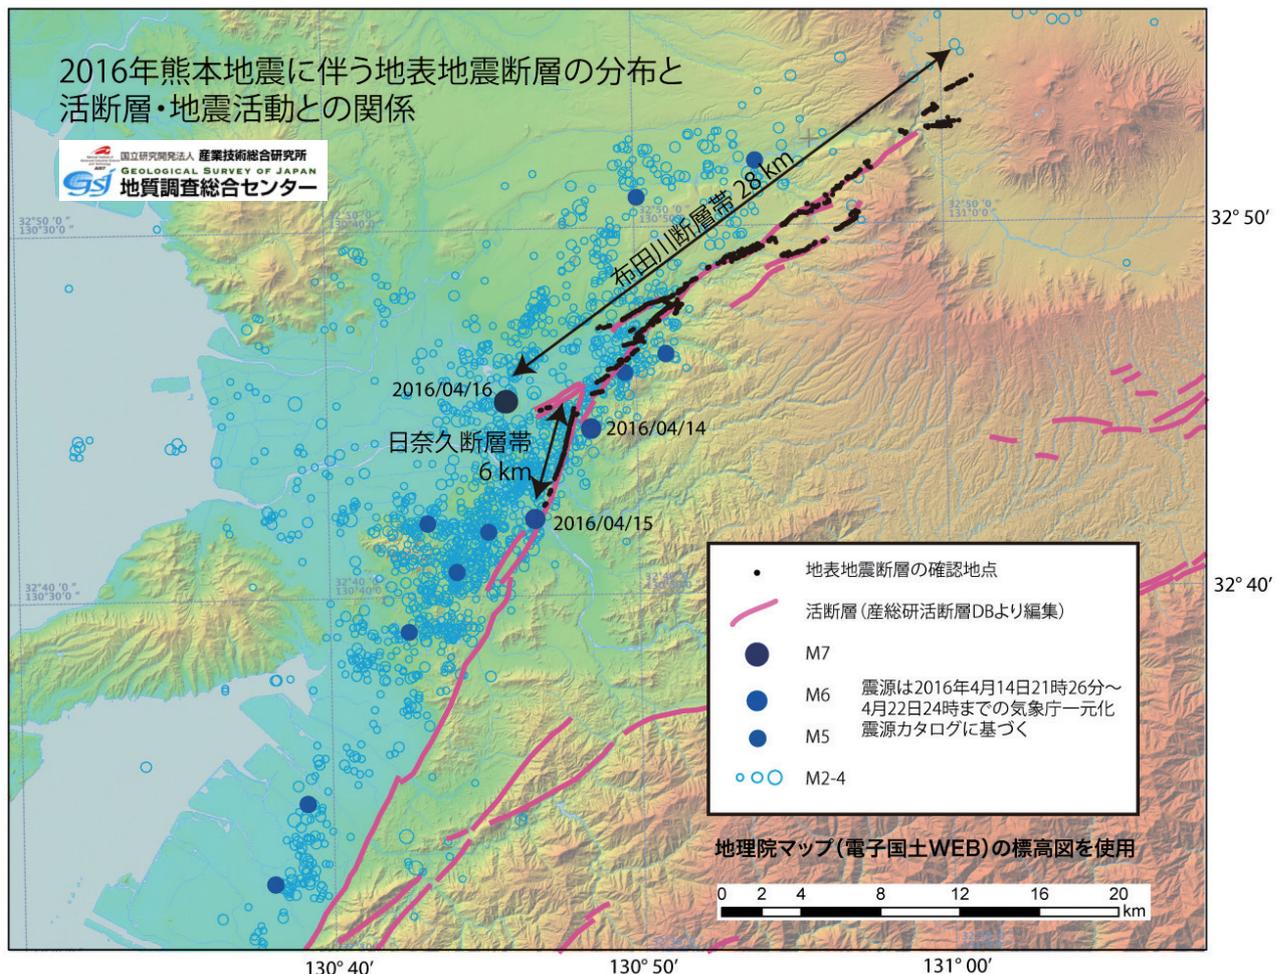
第 1 図 2016 年熊本地震に伴う地表地震断層の分布と活断層・地震活動との関係

- 日奈久断層帯および布田川断層帯に沿って、地表地震断層の出現状況を広域的に調査した。
- その結果、日奈久断層帯では高野 - 白旗区間の北部約 6km にわたって、布田川断層帯で布田川区間をやや超える約 28km にわたって、地表地震断層の出現を確認した。
- 二つの断層に沿った複数の地点で、4月14日の地震で生じた道路の亀裂や段差が16日の地震で拡大したという証言が得られた。
- 日奈久断層帯の地震断層は、今までに報告されていた活断層にほぼ一致する場所に出現した。
- 変位量は、高木地区で最大約 75cm に達し、そこから北側と南側に向かって減少する。
- 緑川の南側では活断層沿いの変位は確認できなかったが、主断層の西側で SAR 干渉図とほぼ一致するわずかなずれが認められることがある。
- 日奈久断層帯の高木トレンチで確認された活断層が、今

回の地震で活動した。

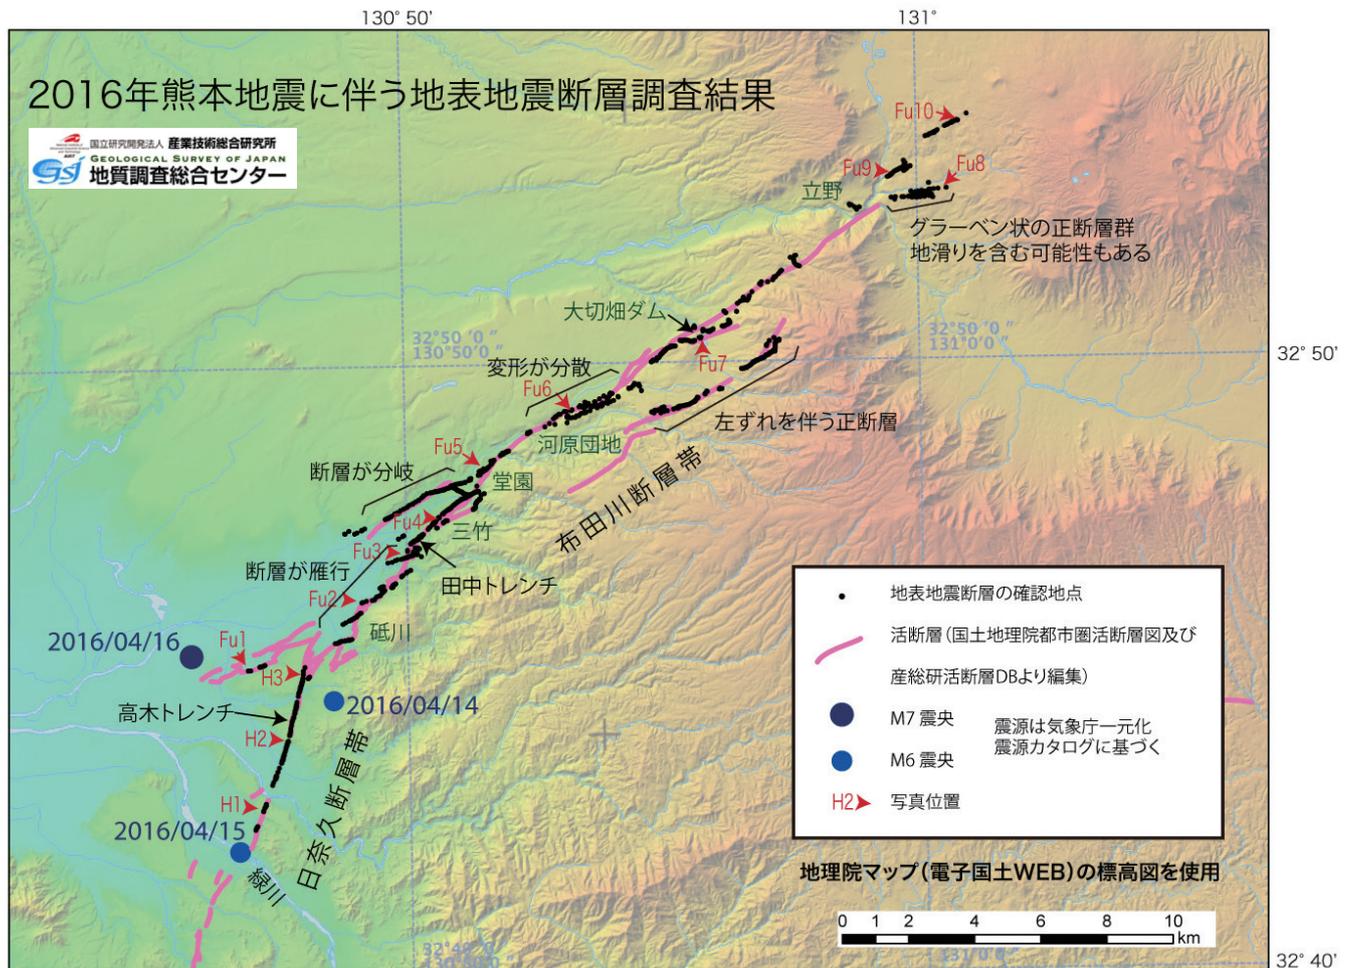
第 2 図 2016年熊本地震に伴う地表地震断層調査結果

- 布田川断層帯の地表変位は、日奈久断層帯との接合点より約 3km 西側を西端とし、東端は従来認定されていた活断層の端点より約 4 km 東側の阿蘇カルデラ内まで、約 28km にわたって認められた。
- 布田川断層帯の地表変位も、ほぼ従来指摘されていた活断層に沿って出現したが、それ以外にも複数の平行な断層や幅広い変形帯を伴うことが多い。特に、断層の南側では正断層成分を含む変位が広く認められた。
- 布田川断層帯の右ずれ変位量は堂園付近で最大 2.2m に達するが、多くの場所では断層が分散・分岐するため、正確な変位量の測定が困難な場所が多い。分散する変形や断層の変位の状況から、堂園付近から大切畑ダム付近に至る約 10km の範囲では、全体として 2m 前後の右横ずれ変位量を持つと推定される。
- 布田川断層帯沿いの田中トレンチで確認された活断層が、今回の地震で活動した。

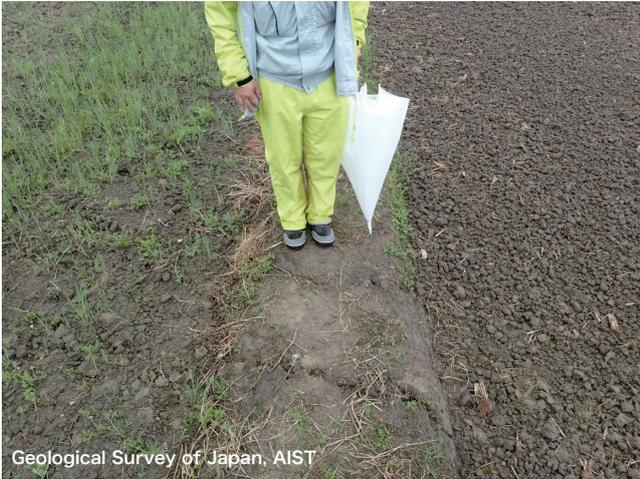
写真1 H1：地表変位の南端付近（御船町山出）

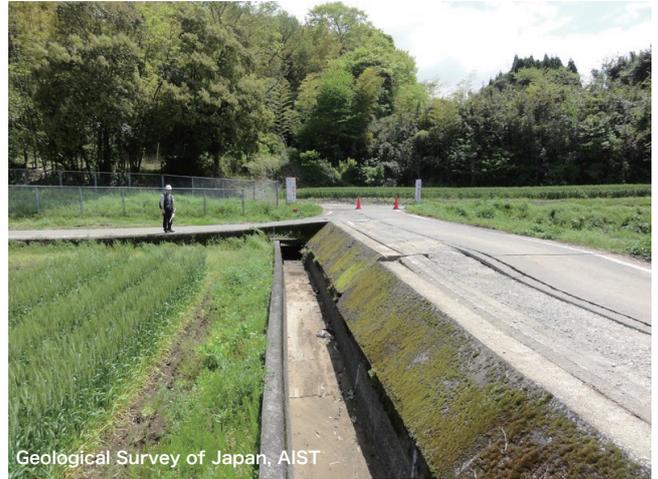
写真4 Fu1：嘉島町井寺付近（地表変位の西端）
約10cmの右ずれ

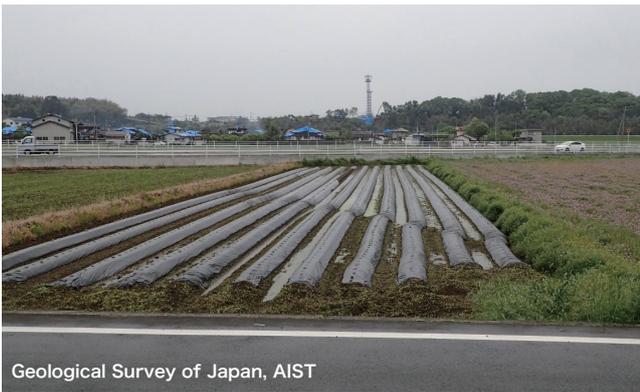
写真2 H2：南端から約2.5km（御船町片志和西方）

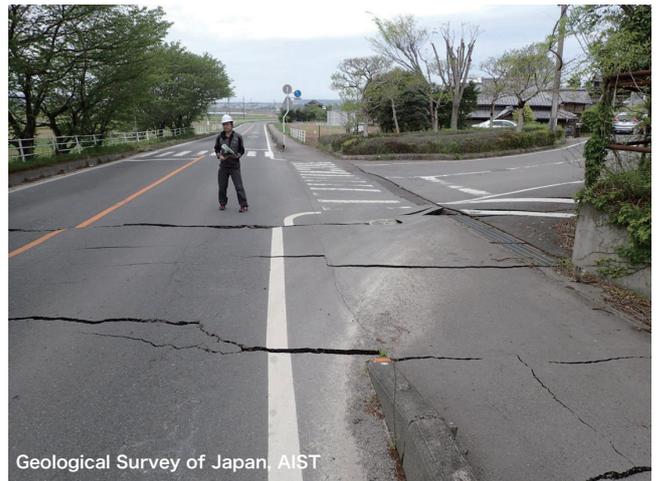
写真5 Fu2：益城町砥川付近

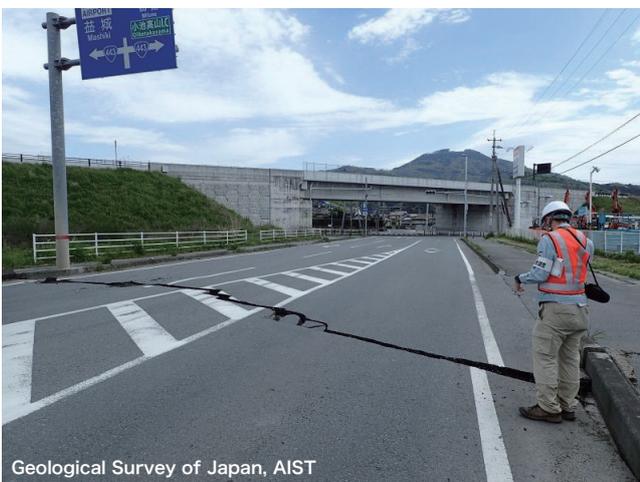
写真3 H3：御船町土山付近（日奈久断層北端付近）

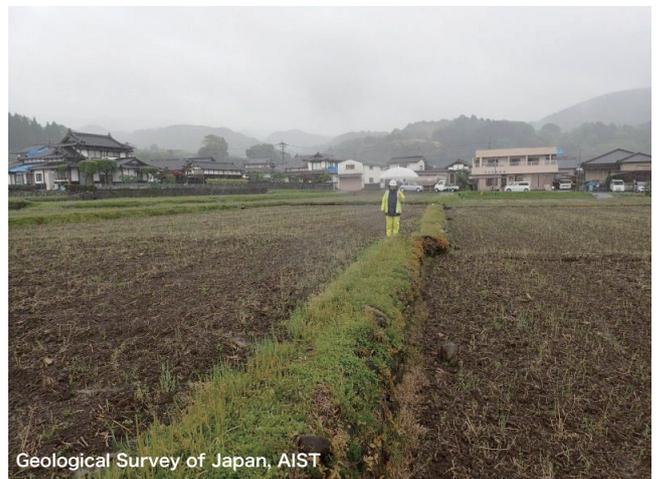
写真6 Fu3：益城町福原付近

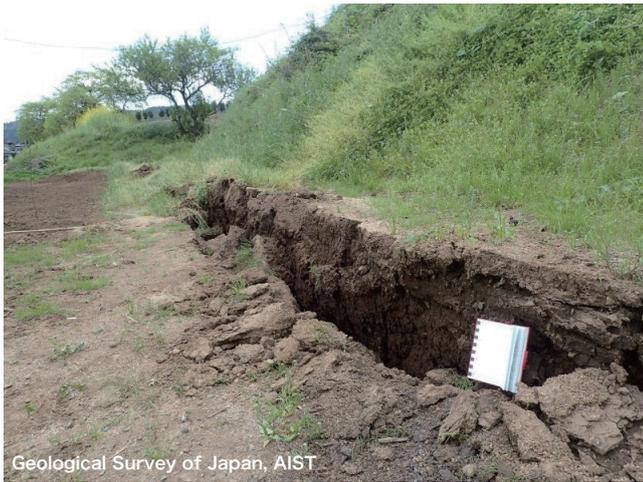
写真7 Fu4: 益城町三竹付近
横ずれと縦ずれを伴う

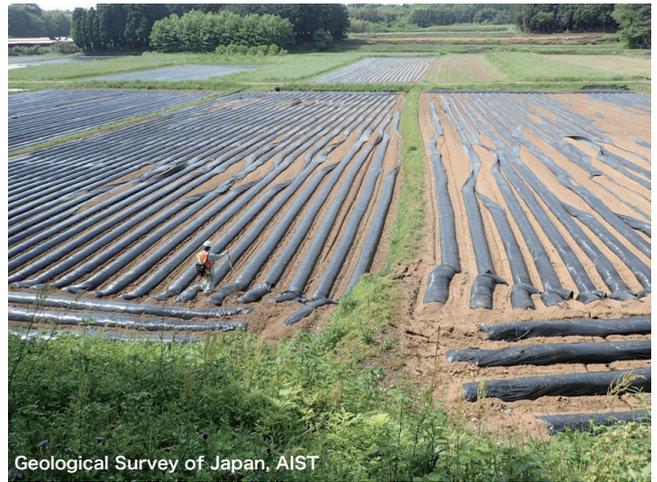
写真10 Fu6: 西原村田中付近(低地南縁)
右横ずれと縦ずれが生じている

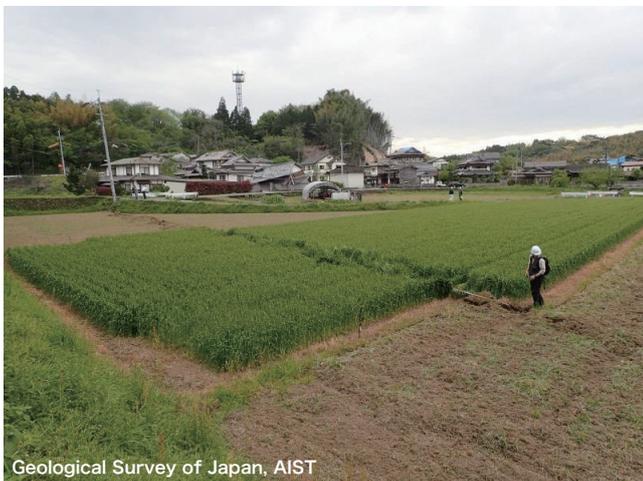
写真8 Fu5: 益城町堂園付近(2.2mの最大変位量が観察された地点)

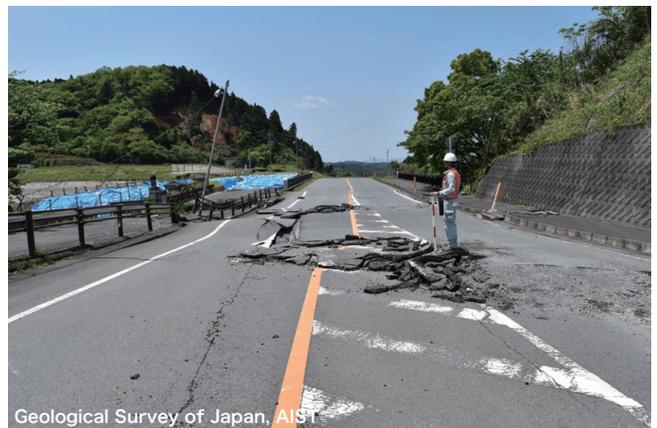
写真11 Fu7: 西原村大切畑ダム

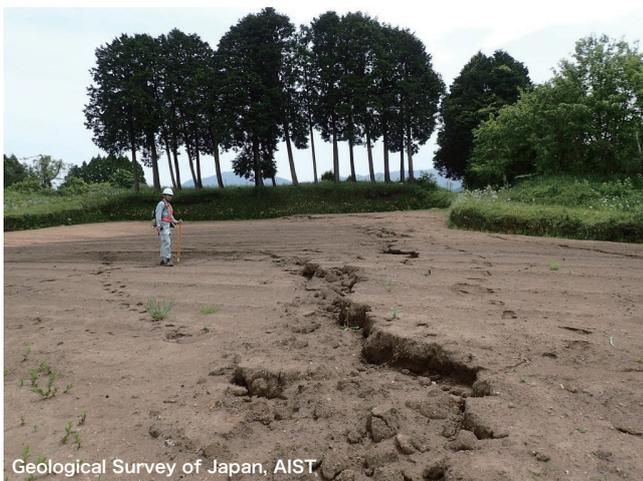
写真9 Fu6: 西原村田中付近(丘陵上の正断層群)

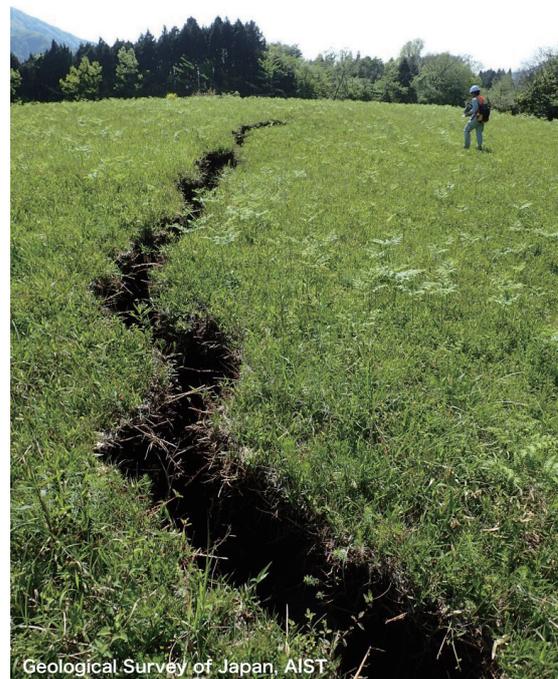
写真12 Fu8: 南阿蘇村東急ゴルフクラブ東方

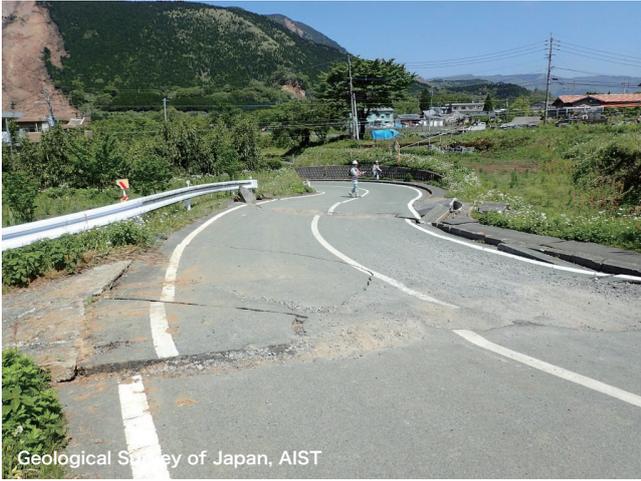
写真 13 Fu9: 南阿蘇村河陽

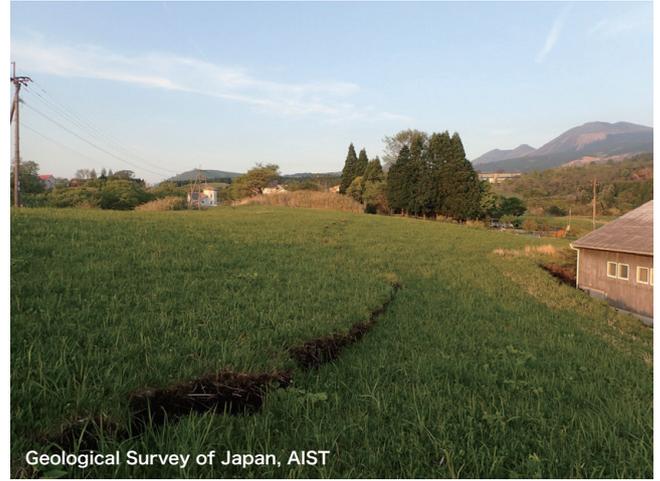
写真 14 Fu10: 南阿蘇村東海大学東方
