地質調査所特別報告 第4号

新潟地震予察報告

地質調査所

昭和41年10月

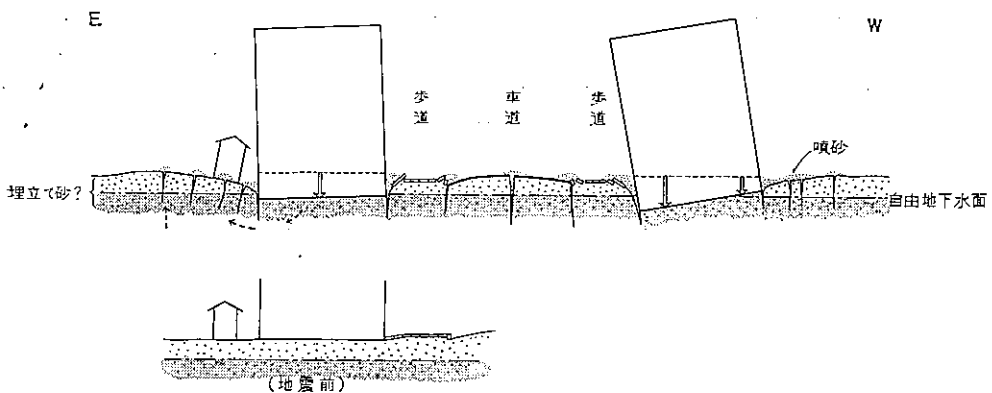
第 13 図 新潟駅前ビル街地盤変動推定模式断面図（建築物の地表下の部分はすべて省略）

引きずりによるものであり、また、比較的浮力の大きい浄化槽の上昇（図版 30）、局部的隆起や噴砂は重量建築物が沈下するさいに、流動化した砂層に与える圧力におもに起因するものと考えられる。

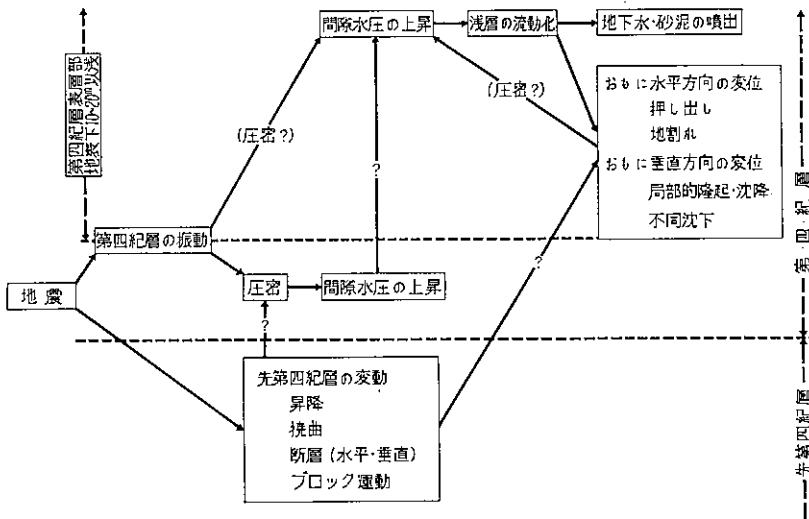
第14図 新潟地震における地盤変動関係図(推定)

第14図は、新潟地震によって生じた第四紀層表層部の地盤変動と、これに関連する可能性があると思わ

れるより深部の変動との関係を示したものである。

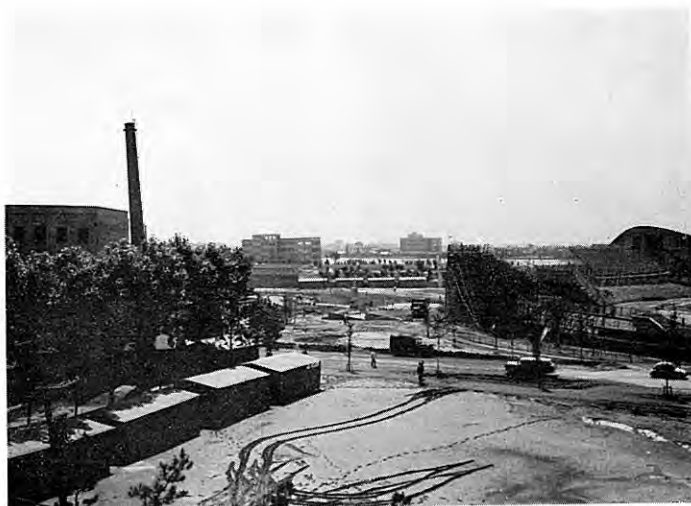
競技場側の白山公園内では、局部的隆起沈降が著しく、県営グラウンドのスタンドは不同沈下によつて内側に傾き、噴水池は $S40^{\circ}W$ に約 $2^{\circ}$ 傾斜している。地割れも各所に形成されており、県営グラウンドにはスタンドの不同沈下に伴つてこれに平行な半円形の地割れがみられる（図版2、3）。また砂の噴出も著しい（図版4）。

図版 2 県庁から信濃川方向を望む  
スタンドは不同沈下して内側に傾斜し、煙突や信濃川沿岸部のビルディングも傾斜している。スタンドの不同沈下に伴って、グラウンドに弧状の地割れが生じている。この付近は噴砂も著しく、右下には噴砂孔がみられる。

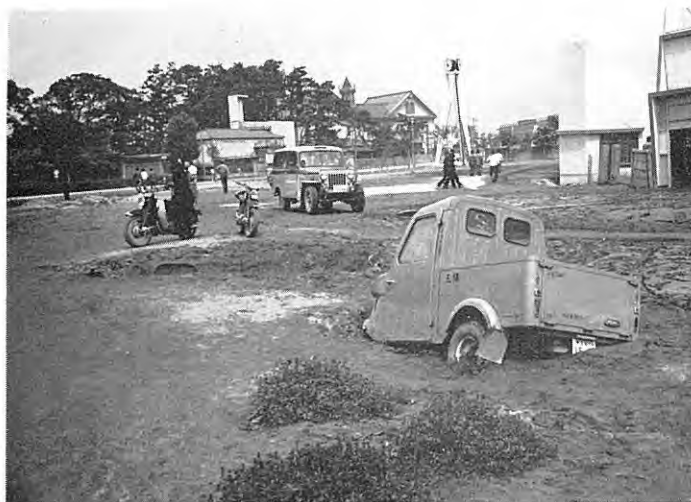
図版 4 白山公園入口付近で噴砂に埋められた三輪車

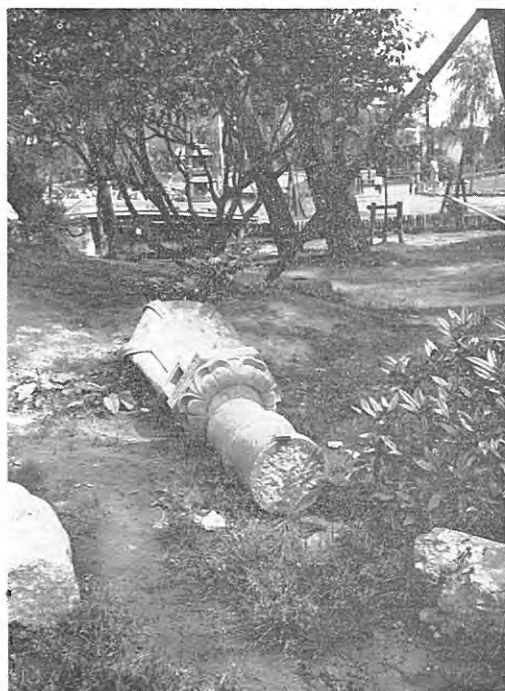
ち4軒の寺とその墓地を調査した限りでは、墓石の倒れたものは6~7で、全墓石数の1%にも満たない。墓石の柱面の向きは大部分がN60~70°WおよびN20~30°Eを示し、倒れの方向はS30°W, N20°E, S60°E, N50°W(3コ)で、いずれも墓石の断面のほぼ短辺の方向に倒れている。石燈籠の倒れたものは3で、倒れの方向はいずれもN5~10°Wである。これら石燈籠の断面は円形に近い(図版5)。

図版 5 N20°W 方向に倒れた白山公園内の石燈籠

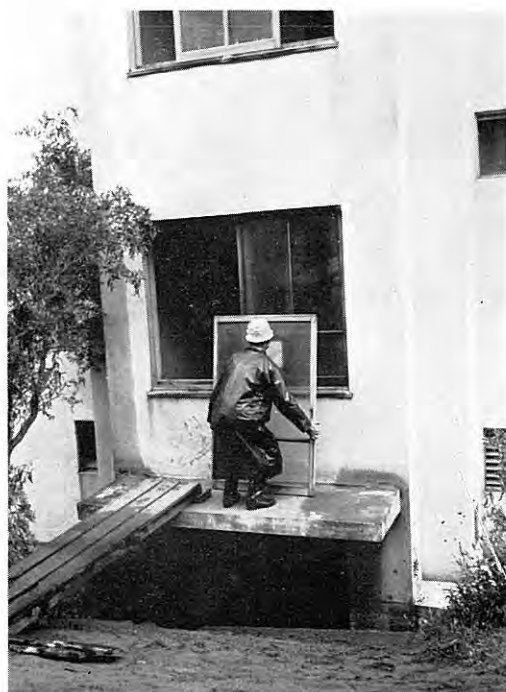
この区域には川岸町の県営アパートを除いては鉄筋建築物が比較的少なく木造家屋が多い。県営アパートは8棟が1団をなしているが、1棟は完全に倒れ、他はすべて3~20°傾斜し、0.5~2m沈下している(図版6,7)。倒れの方向は、完全に倒れたものを含めて4棟が南方(信濃川側)に、他の4棟が北方に傾いている。しかし、建築物そのものはいずれも破損していない。この区域の他の建築物も不同沈下や地割れによつて傾倒したり撓んだりしているものが多い(図版8,9)。

図版 7 1 m 以上沈下した川岸町の県営アパート  
南側（手前）に少し傾いている。

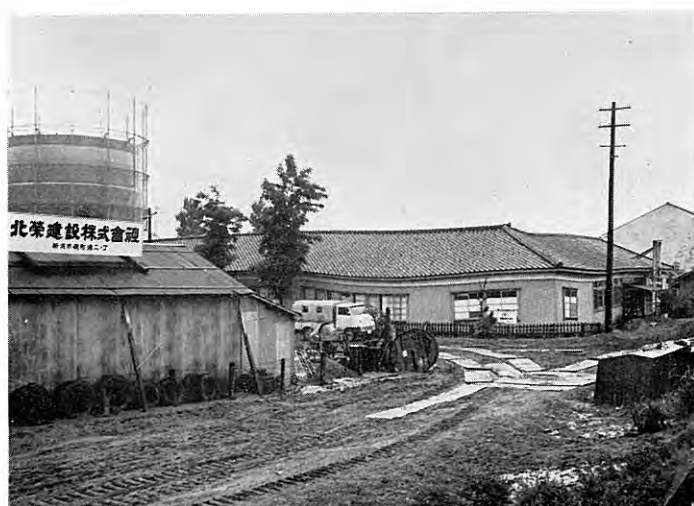
図版 8 信濃川北西岸地域磯町通りの木造家屋の不同沈下  
道路は噴出した砂で覆われている。

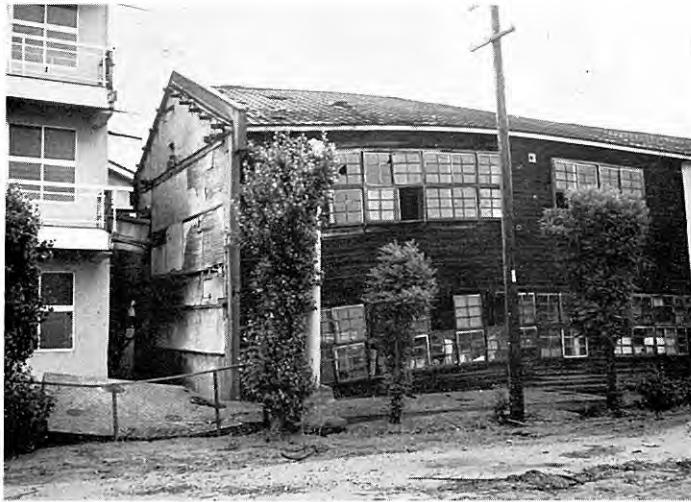
図版 9 不同沈下で撓曲した木造家屋  
左下の下水槽が浮き上がっている。  
(信濃川北西岸地域) (図版 14 参照)

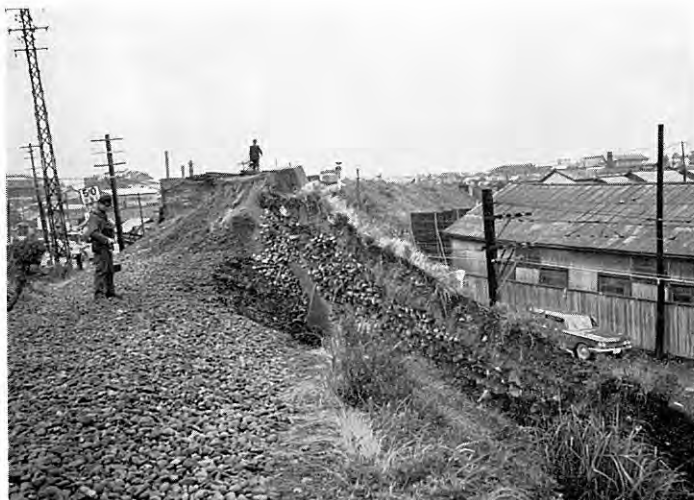
国道18号線にかけられた越後線の陸橋付近では、鉄道の盛土が沈下すると同時にE-W~ENE-WSW方向の亀裂を伴つて崩壊し、線路の路盤は2m以上下がっている(図版10,11)。この付近では家屋の破壊も著しい(図版12)。この陸橋南側の広場ではENE-WSW方向に延びた局部的沈降部があり、その縁辺部には図版13に示すようなENE方向の地割れ群を伴っている。

図版 10 越後線盛土路盤の地割れと崩壊路盤  
2 m 以上下がっている。  
(関屋・白山両駅のはほぼ中間、国道 18 号線陸橋の東側近く)

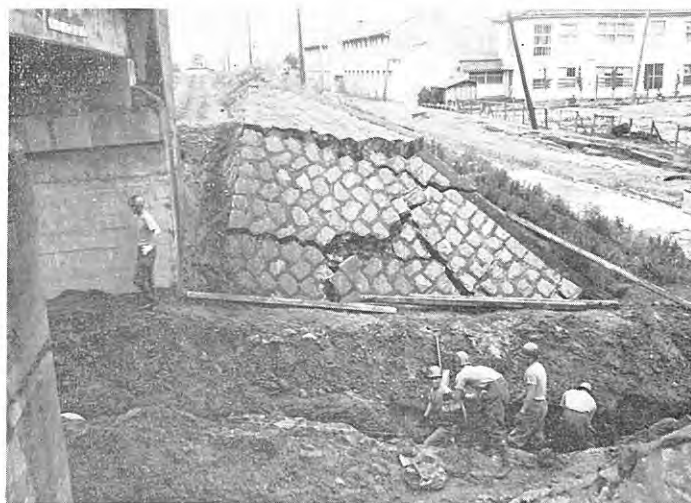
図版 11 越後線白山駅西方約 500 m 付近の路盤の沈下と擁壁の破壊

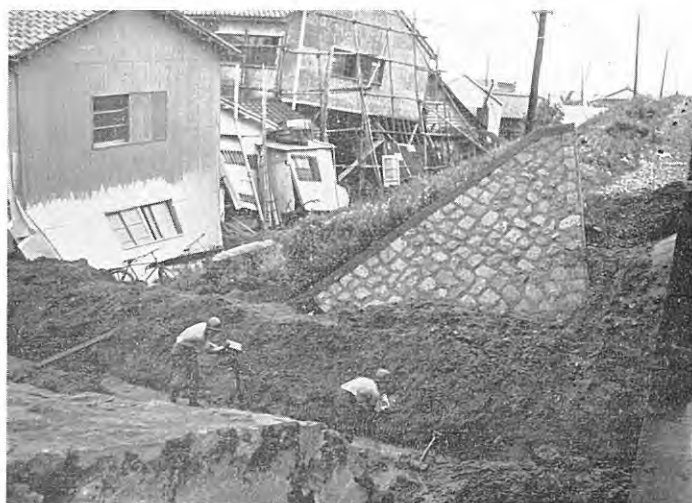
図版 12 図版 11 と同地点擁壁の傾倒と盛土ぞいの破壊された家屋

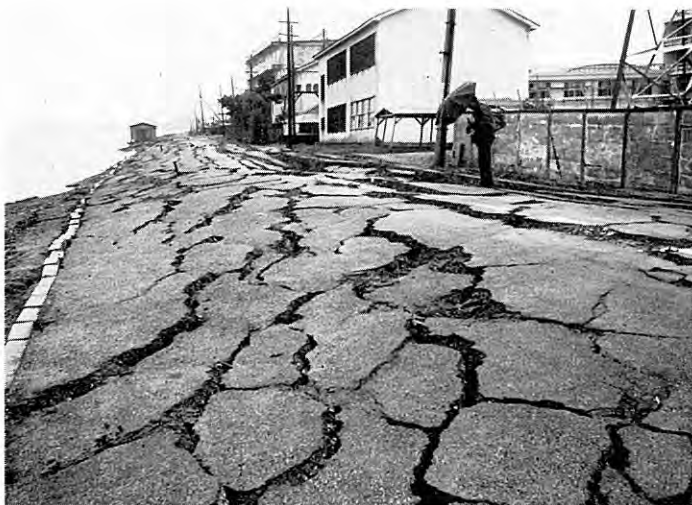
この区域には信濃川に平行な地割れ(E-W~NE-SW)がきわめて顕著に発達する。とくに信濃川べりの舗装道路には10条前後の地割れ(幅10~30cm)が道路にそつて電光型に走り、路面は全体として信濃川に向かって傾くと同時に同方向に押し出されている(図版14,15)信濃川近くでは、これとほぼ直角をなす道路上にも信濃川方向の地割れが発達するところが多い。

図版 15 信濃川北岸の地割れ  
河道に向かって傾斜沈下すると同時に押し出している。噴出した砂はみられない。  
(越後線信濃川鉄橋西方, 図版 14 参照)

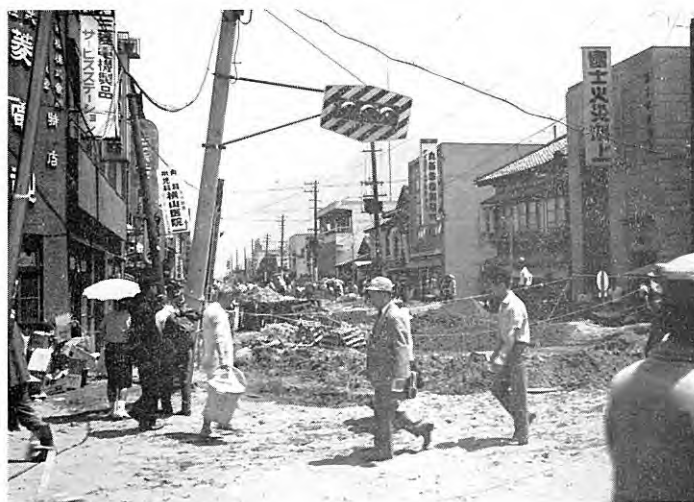
地下水や砂泥の噴出は、信濃川の河岸近くではきわめて少ないが、河岸から約100m以上離れるときわめて顕著である(図版18)。

図版 18 万代橋北側の信濃川方向の通りの砂  
噴出した砂のほかに津波によって搬入された砂も混っているかも知れない

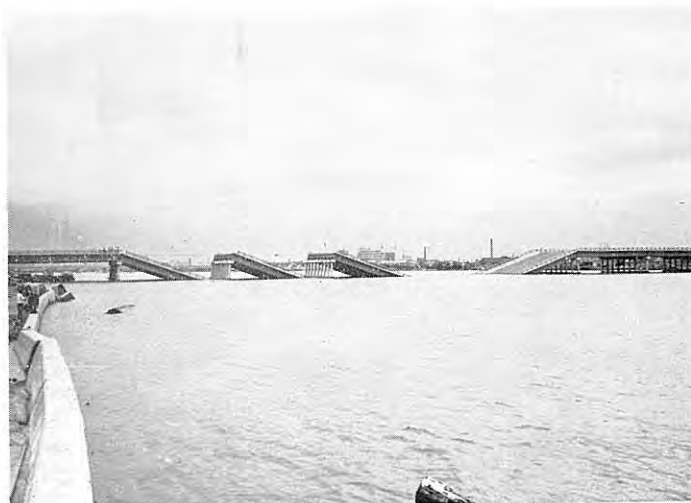
図版 20 昭和大橋  
手前の堤防（信濃川の北岸）が押し出しを伴って破壊されている。  
（図版 19 参照）

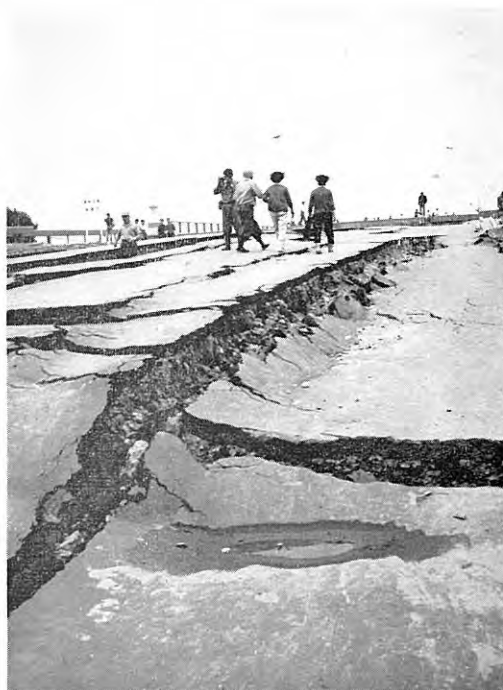
図版 21 昭和大橋北岸とりつけ部の盛土の地割れ  
地割れの落差は約 60 cm。（図版 19 参照）

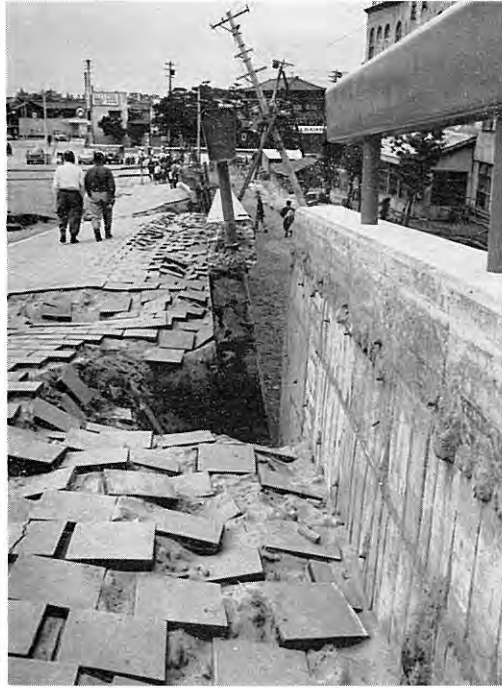
図版 22 昭和大橋北岸とりつけ部の盛土擁壁の破壊

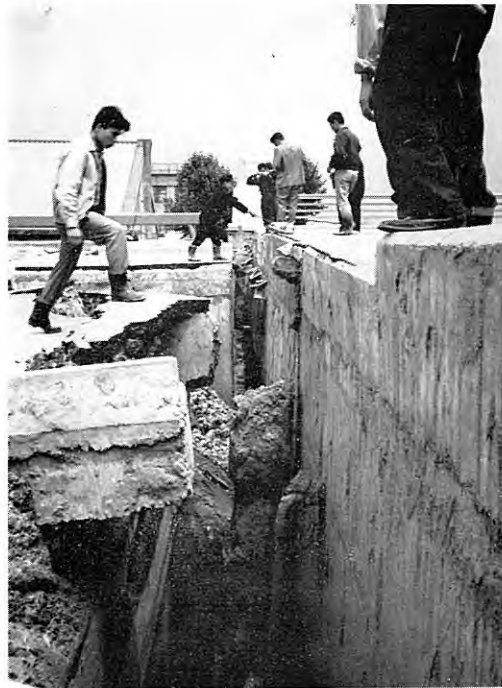
昭和大橋は落ち、北側の盛土部は、顕著な地割れを生じ、擁壁は両側に開き、大破している(図版19~23)。

図版 23 昭和大橋北端のとりつけ部の分離  
両者は60 cm 開き、盛土の部分が50 cm 前後下がっている。(図版 19参照)

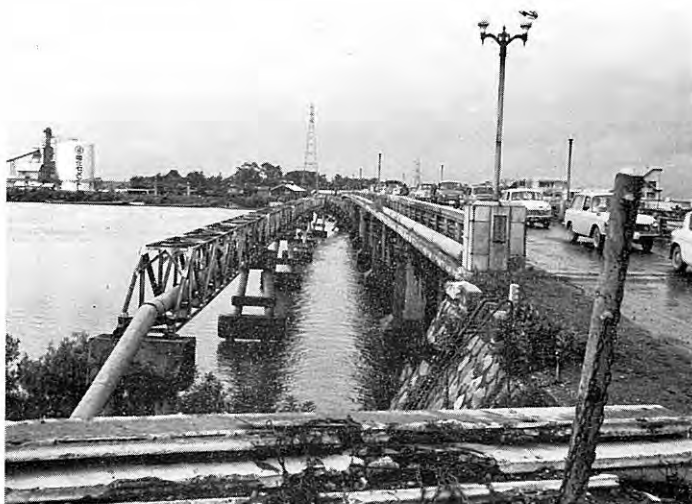
帝石橋の北側にほとんど接して敷設された天然ガス輸送パイプ橋はその中央部あたりが帝石橋側に倒れて破損している(図版25)。

図版 25 帝石橋と並走している天然ガス輸送管の脚の倒壊

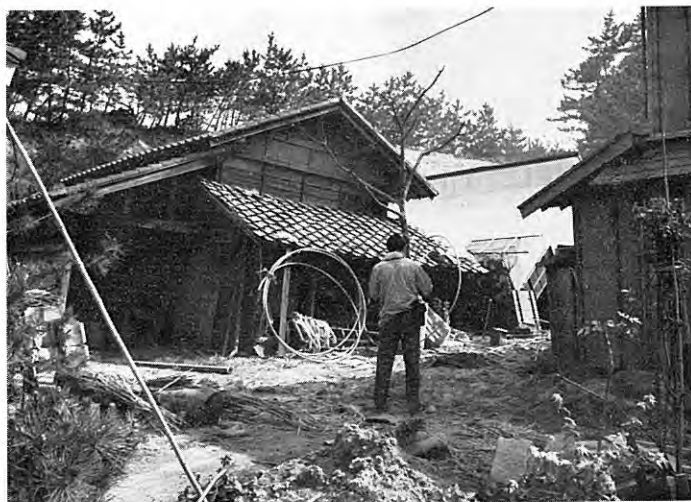
坂井輪中学校西西部落では、背後の砂丘からの砂の押し出しが著しく、土蔵の 1 つは約 50° 傾き、2 m 以上砂中にめりこんでおり、人家も床が砂に埋もれ破壊されている（図版 31）。その家の人の話では、地震開始後間もなく細粒砂からなる地盤は約 80 cm 盛り上がつて緩く波打ち、土蔵は傾きながら沈下した。また、家の内外では地下水と砂を噴き出し、床はその砂で埋もれ破壊されたという。NW-S E 方向（砂丘の延びの方向にはほぼ直角）に長いある家では、家の後半部（砂丘側）は砂の押し出しによつて脚部を払われて柱は後方に倒れ、家の前半部は押し出した砂のたまりとなつて柱は前方に傾き、全体として、柱の下方を束ねたような異様な状態を呈している（図版 32）。

図版 31 内野街道砂丘の縁辺部で不同沈下により倒れた土蔵

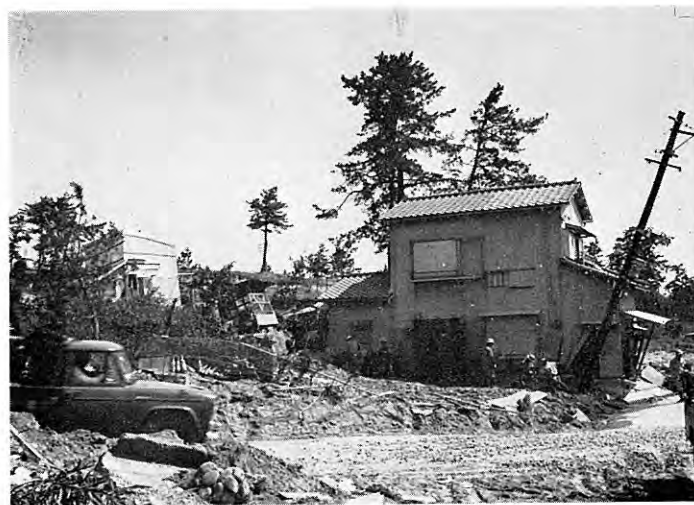
図版 35 図版 34 の右側の部分  
押し出し（地すべり）前縁の部分  
前の家は建物の部分だけ土台をはなれて前に押し出され、後の家は脚部をすくわれて後方に傾く。

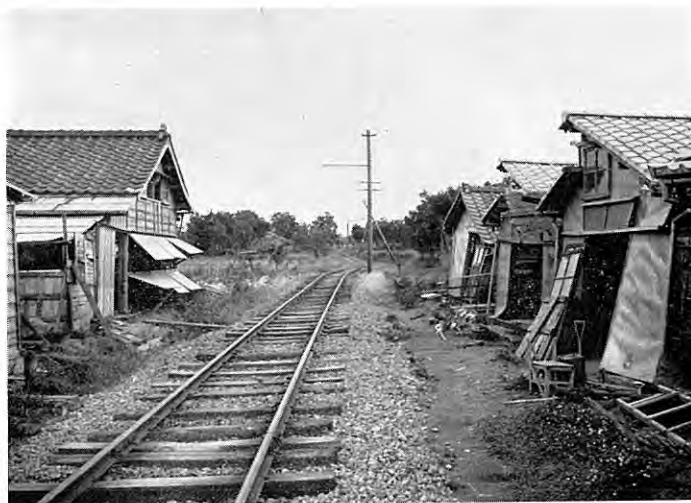
図版 38 黒崎村旧信濃川河道内の鉄道（新潟電鉄）と民家の破壊  
鉄路は彎曲し、鉄道盛り土は崩壊沈下している。（写真中央部）

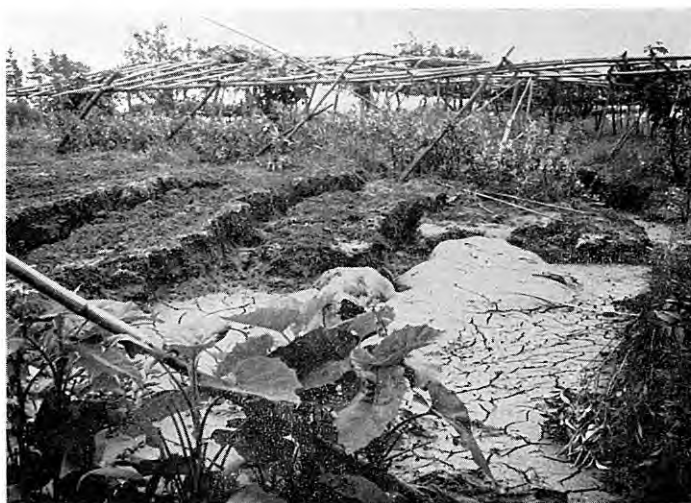
図版 39 黒崎村善久の畑中の地割れ群（ほぼN-S）  
地割れは砂泥の噴出で埋められている。

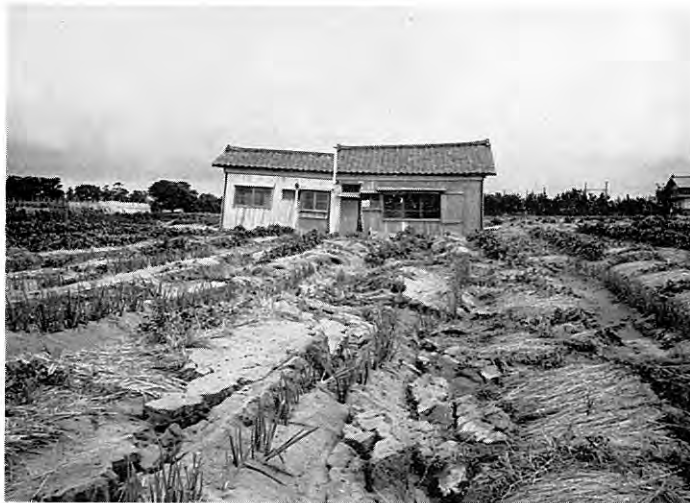
N-S 性の地割れは、調査範囲内では、善久部落付近でもつとも著しく、同部落の全戸数約 90 戸のうち 9 戸は地割れによつてほとんど全壊し、70 戸前後は傾いたといわれる。地割れが家屋内を通るときは床がひき裂かれて崩壊し、畑地を通るときは落差 (1 m 以下) を伴う多数の地割れによつて崩壊すると同時に、これに伴つて噴出した多量の地下水や砂泥のため大きな被害を受けている (図版 41~43)。地割れから噴出した地下水は田地に向かつて流出し、そのため田地ぎわでは一時数 10 cm の水深となつたといわれる。

図版 41 地割れによって、ひきさかれた新築の木造家屋  
噴砂を伴う地割れ群がほぼN-Sに走る。

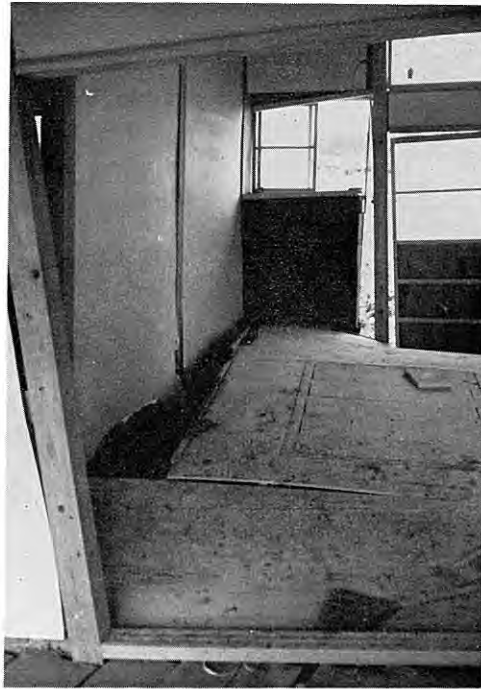
図版 42 図版 41 の内部  
砂の盛り上がりで破壊された床板

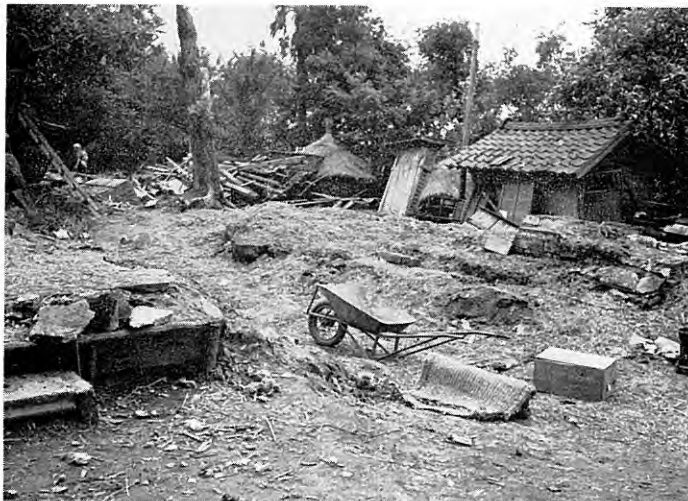
図版 43 地割れによって完全に倒壊した家屋の土台  
地割れの幅約 3m。手押し車の付近が地割れのほぼ中心。  
(黒崎村善久, 松田氏宅)

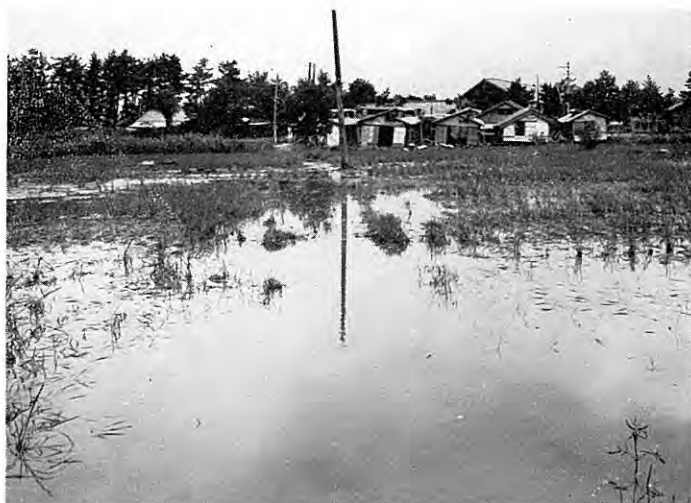
図版 46 局部的沈降によって浸水した田  
(黒崎村善久, 旧信濃川河道)

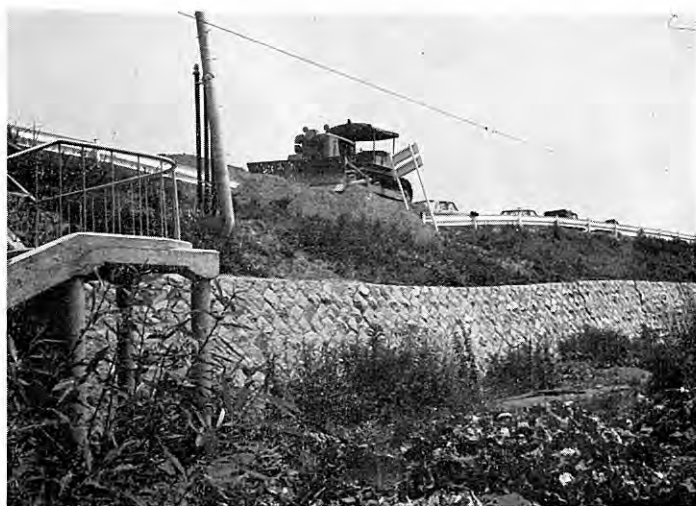
大野大橋南たもとの国道18号線の盛土の部分も顕著な地割れと陥没によつて大きな被害をうけたが、6月18日の通過時には路面はすでに応急修理が完了されており、盛土のへりのうねりと擁壁の亀裂とが残されているのみであつた（図版 51）。

図版 51 大野大橋南側盛土のうねりと擁壁の亀裂  
（白根市中ノロ川南岸）

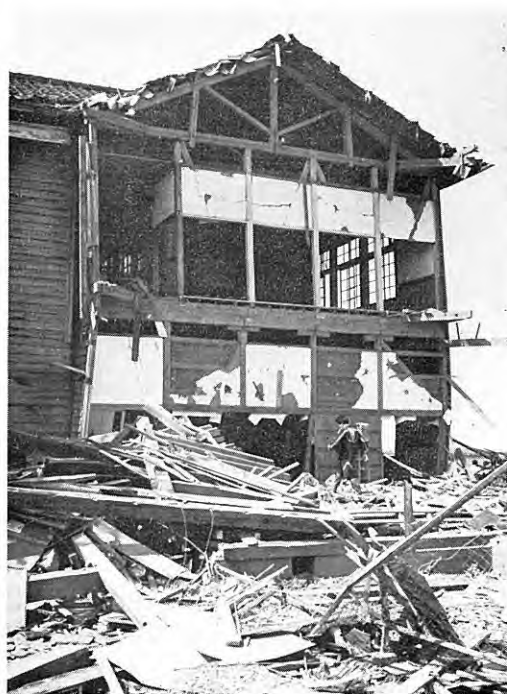
図版 52 鶴岡市京田幼稚園校舎の倒壊  
(鶴岡市災害対策本部提供)

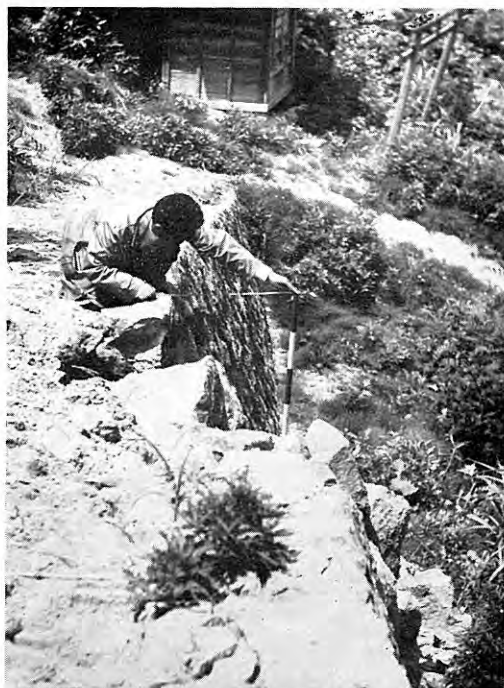
図版 55 鶴岡市湯野浜における石垣の水平ずれ  
(鶴岡市災害対策本部提供)

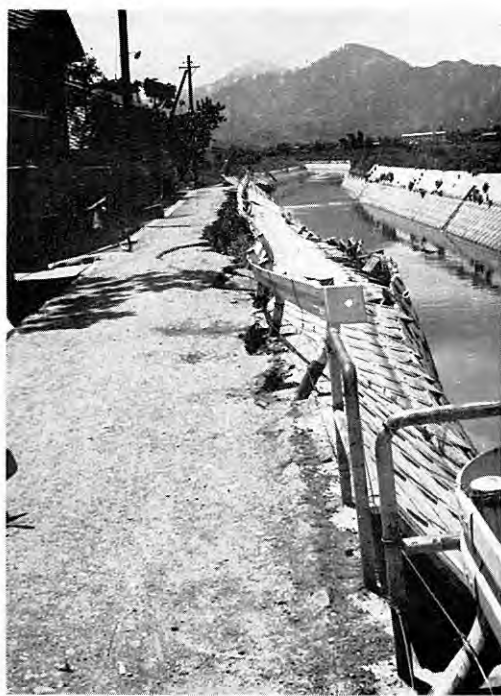
図版 56 鶴岡市内青竜寺川の岸壁破損  
(鶴岡市災害対策本部提供)

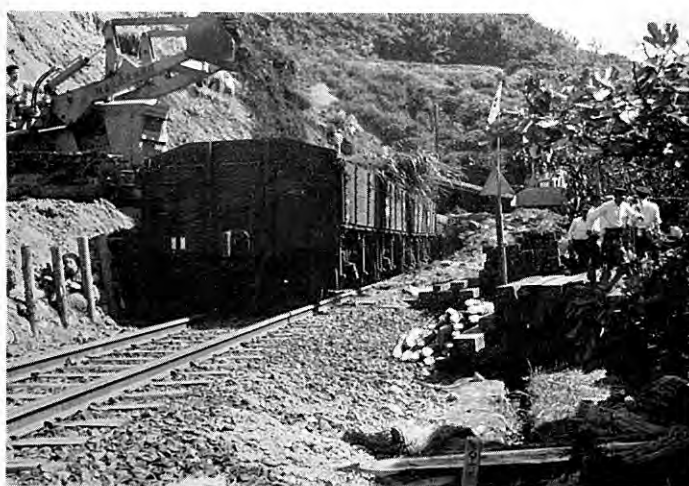
図版 57 羽越線勝木駅北方八幡山隧道北口の崖崩れ (1)  
北側から八幡山隧道を望む。(鈴木泰輔撮影)

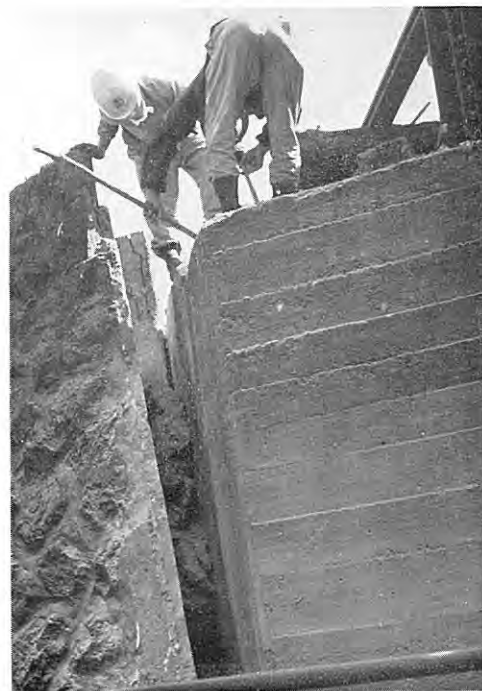
なお、この崖崩れ箇所の方約50mの小鉄橋の橋げたが若干破損したほか、付近の土蔵の壁に相当亀裂を生じた(図版59, 60)。

図版 59 羽越線勝木駅北方  
約400mの小鉄橋橋脚  
破損  
(鈴木泰輔撮影)

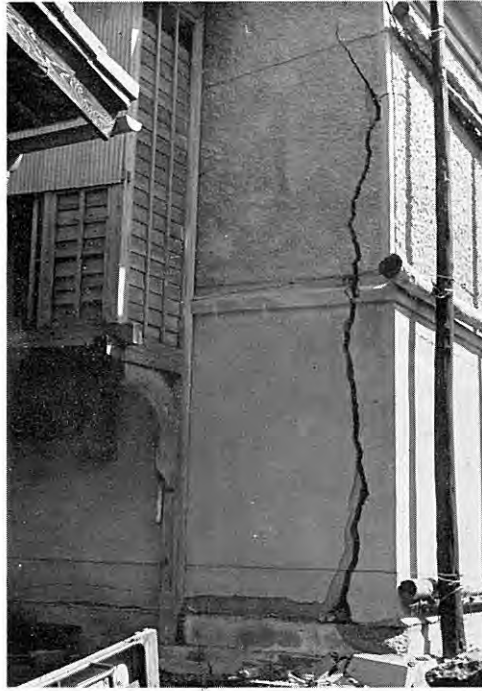
図版 60 羽越線勝木駅北方八幡山隧道北口付近の土蔵に生じた亀裂  
(鈴木泰輔撮影)

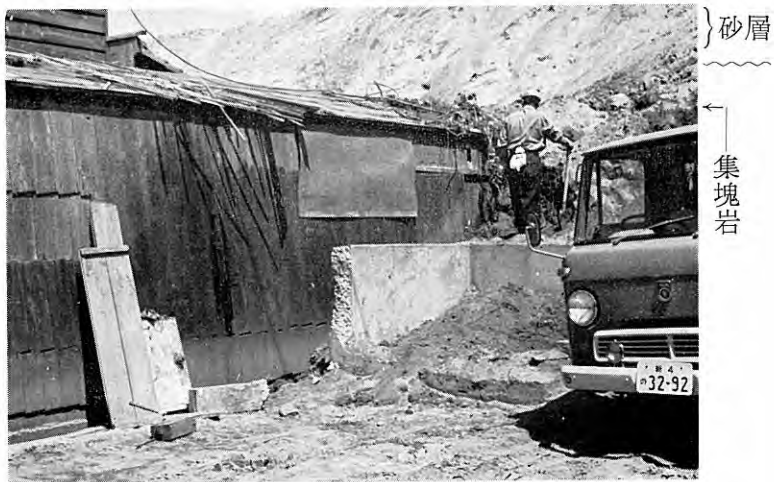
府屋(新潟県岩船郡山北村)は上記勝木の北方約3kmにある海岸沿いの部落で、海岸線にはほぼ平行な舗装道路東側の人家の中には、地震によって生じた背後の崖崩れのために、半ば埋没したものがある。この崖は高さ10m内外の低いもので、その下半部は新第三紀層の最下部に近い安山岩質の集塊岩層(岩船層の一員)で、その上にさらさらしたごく新しい時代の砂層(砂丘砂?)が、わずかに海岸に向かって傾いてのつている。崩落したのはこの砂層で、激震とほとんど同時に、岩盤との境界面に沿って崩れ落ちたものである(図版61)。なお府屋の街の中を縦走している国道7号線上に若干亀裂を生じた(図版62)。

図版 61 新潟県岩船郡山北村府屋  
(新潟・山形県境付近) の災害  
津川層中の集塊岩層上に重なるさらさらした新期砂層(砂丘堆積物?)  
が崩落し、崖下の民家を半埋没している。(鈴木泰輔撮影)

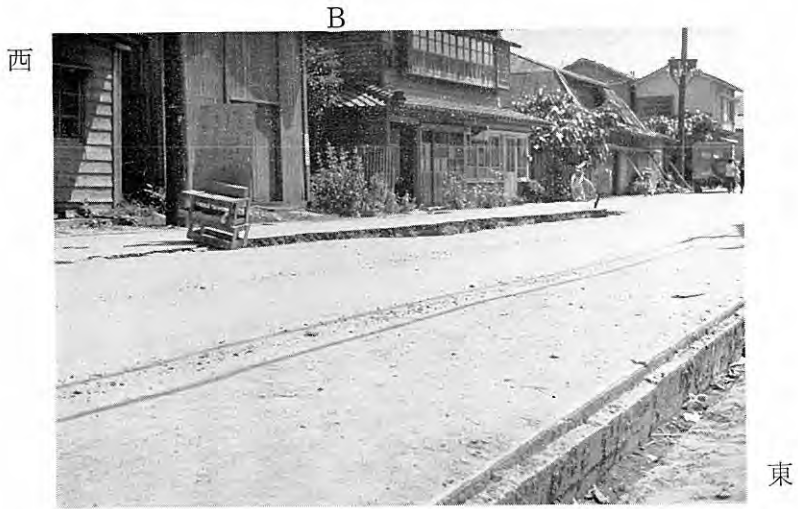
図版 62 府屋の街中を貫走している国道7号線（アスファルト舗装）上に生じた亀裂。  
手前の排水溝も25 cmほど上下にくいちがいを生じている。  
（鈴木泰輔撮影）

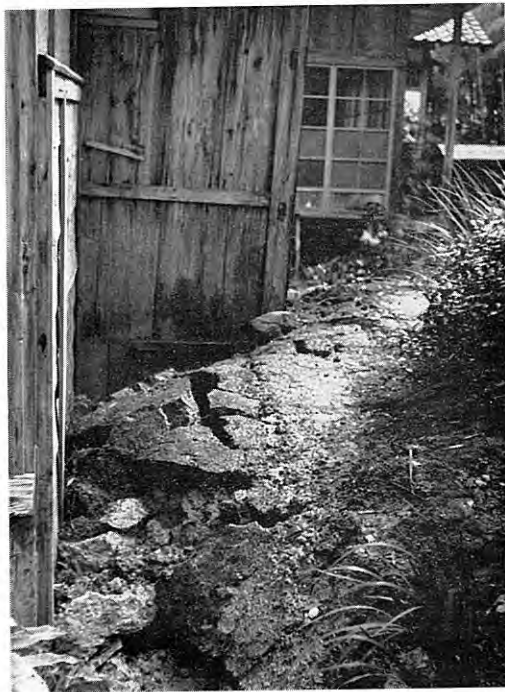
図版 63 村上市日下の崖崩れ  
（村上市災害対策本部提供）

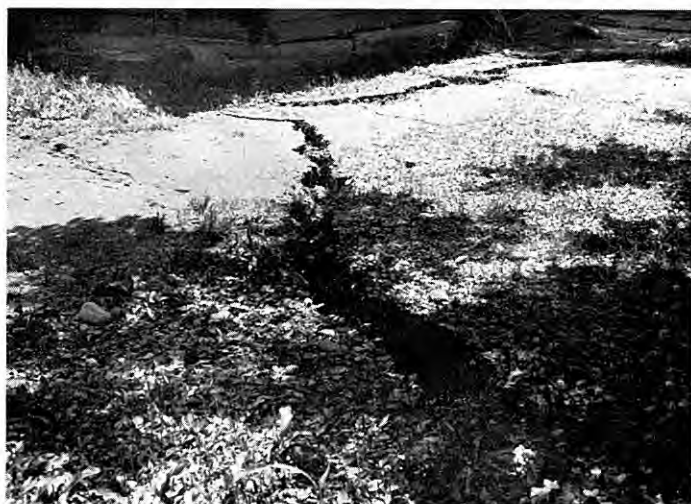
図版 64 村上市日下の地割れ  
(村上市災害対策本部提供)

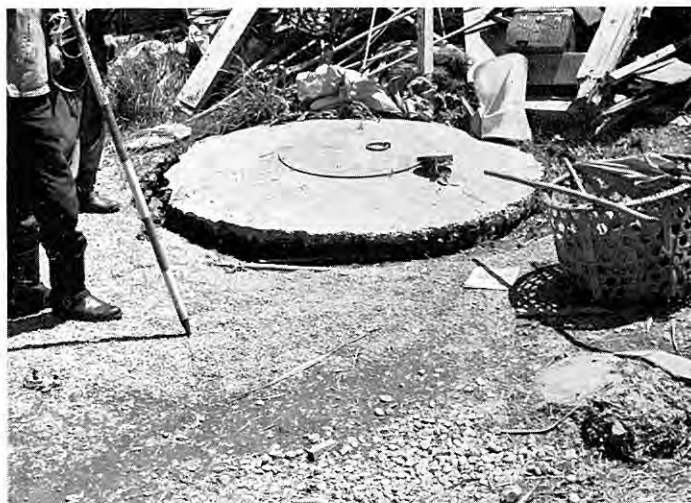
図版 65 村上市山辺里における消防井の浮きあがり  
(村上市災害対策本部提供)

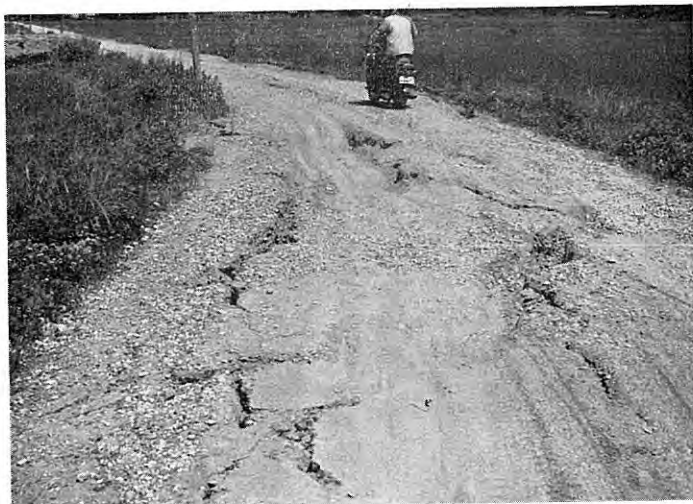
図版 67 村上市四日市・西興屋間における道路面の地割れ  
(村上市災害対策本部提供)

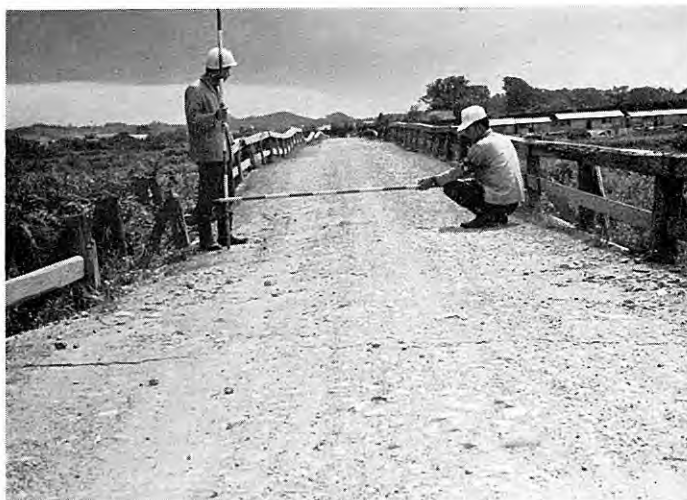
図版 68 村上市滝ノ前・瀬波間の橋梁（羽下ヶ滝橋）の破損（6月23日倒壊）  
（村上市災害対策本部提供）

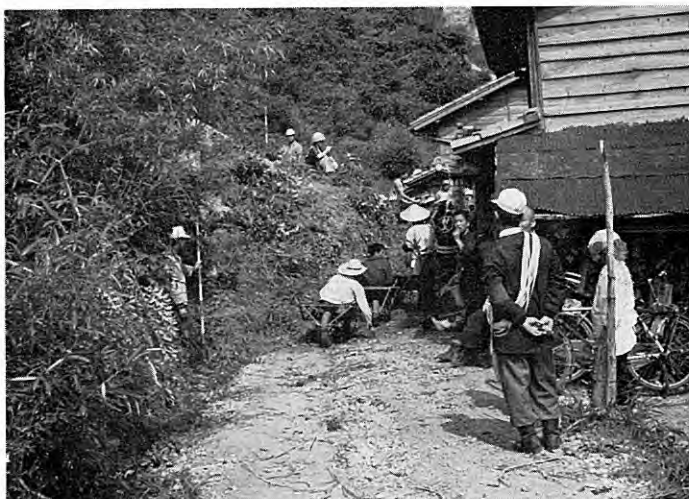
図版 69 村上市滝ノ前の崖崩れ（1）  
（村上市災害対策本部提供）

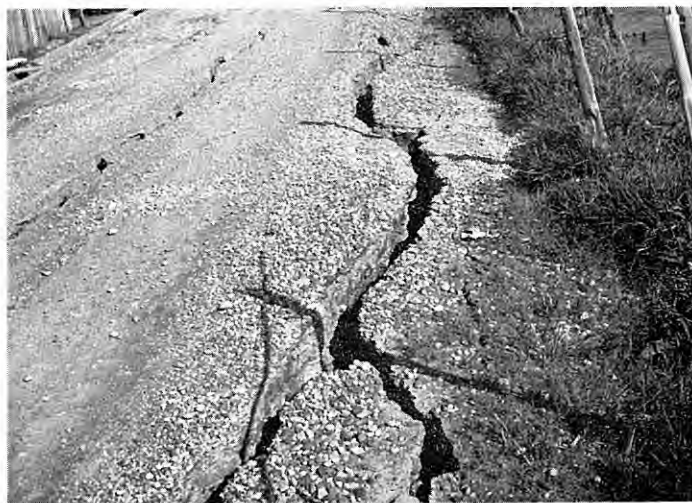
図版 71 村上市瀬波における道路面の地割れ  
(村上市災害対策本部提供)

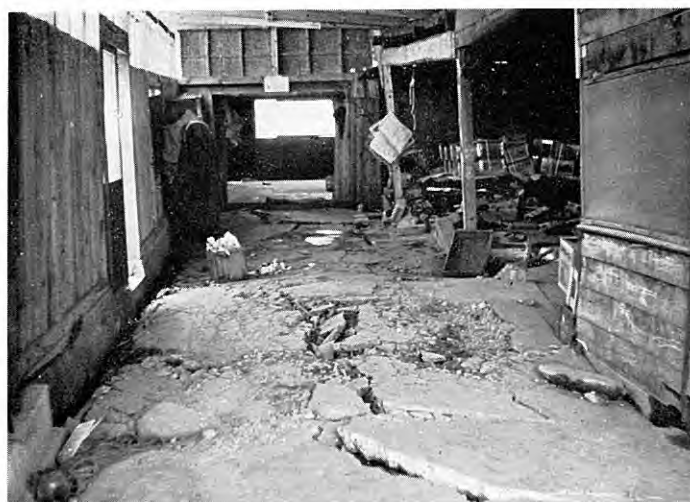
図版 72 村上市岩船市街の工場内の床上に生じた亀裂  
(村上市災害対策本部提供)

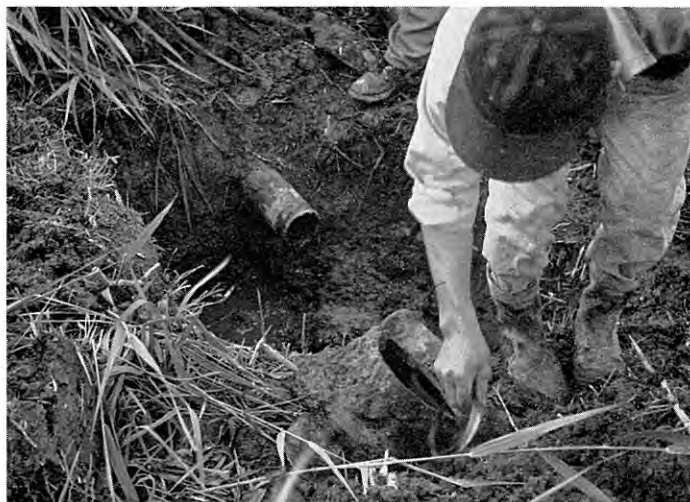
図版 73 村上市岩船における都市ガス輸送管の破損  
(村上市災害対策本部提供)

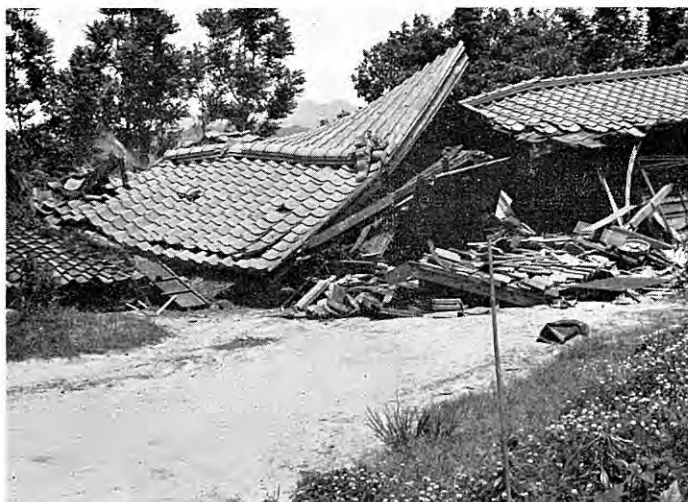
図版 74 村上市八日市における家屋の倒壊 (1)  
(村上市災害対策本部提供)

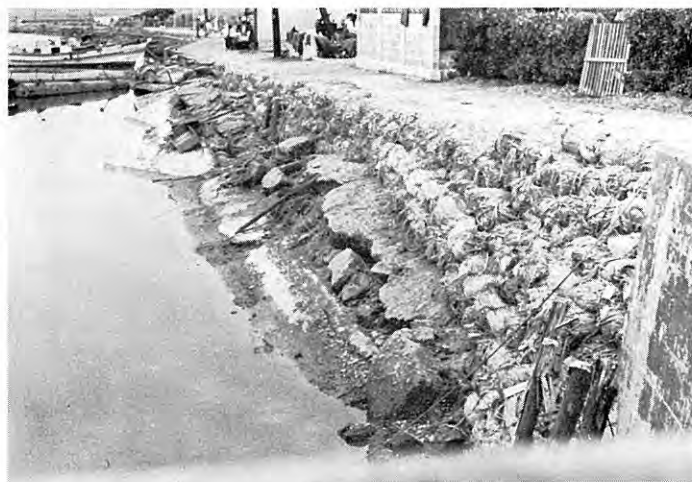
図版 77 村上市岩船明神橋上流左岸の破損  
(鈴木泰輔撮影)

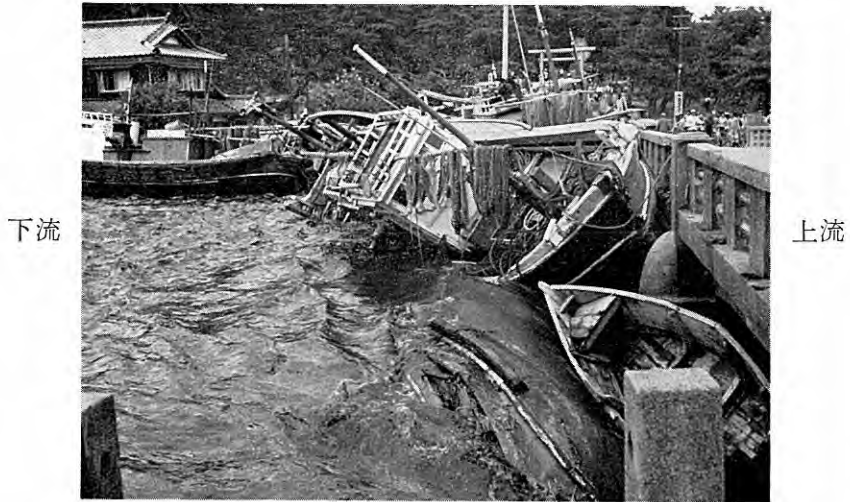
他方、激震がおけるとともに、海岸一帯に高さおよそ4mの津波が襲来し、そのため岩船港や瀬波港に繋留中の漁船がほとんどすべて陸岸に打ちつけられて大破（5～20トン級14隻、5トン未満14隻）した。とくに岩船港では20トン級の漁船が岩船・三日市間を結ぶ明神橋に折重なって打ちつけられ、橋梁を破損したほか石川をもせきとめ、そのため付近一帯は床上まで浸水するところとなった（図版78）。

図版 78 村上市岩船・三日市間の橋梁（明神橋）下における津波の災害  
津波によって上流に押しあげられた漁船。このため下流の濁水が堤防をこえて市街に浸入した。（村上市災害対策本部提供）

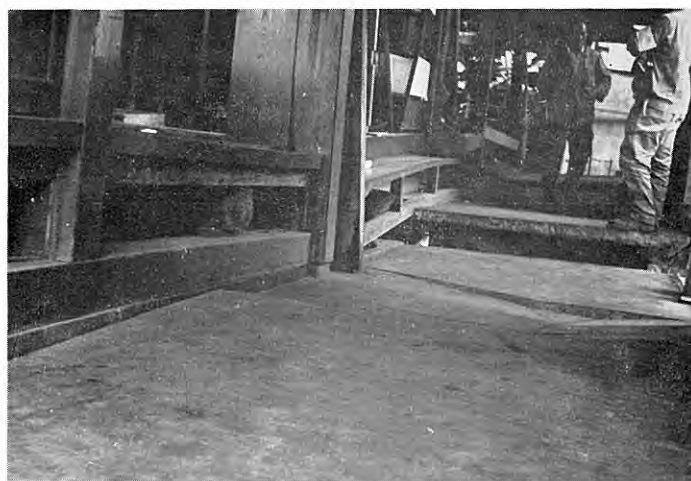
図版 83 新潟県岩船郡神林村塩谷部落 (4)  
民家の内部。外見無被害のようにみえる家屋も、一步内部に入れば破  
損がはなはだしい。床下に地割れが大小4条生じている。

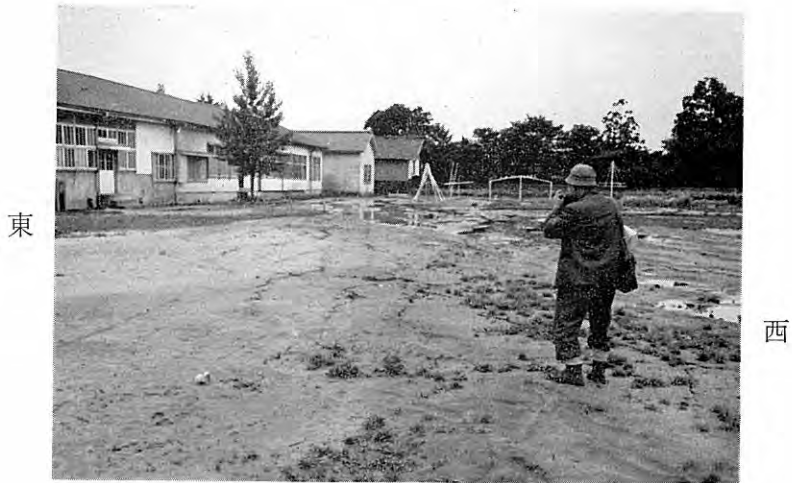
この区域でもっとも被害が大きいとみなされるものは大出小学校（改築したばかり）とこれに隣接している醤油工場である。これらの建物（木造）は倒壊こそしなかったが、多数の亀裂が生じているほか、不同沈下によって諸方向に傾き、ほとんど使用にたえないほど破損している。大出小学校の教諭の語るところによれば、激震とほとんど同時に校庭に多数の地割れが生じ、時をうたさずこれらの地割れから泥水が噴出したとのことである。筆者らが調査した6月22日でも、校庭の亀裂はまだそのまま残っており、その方向はほぼN80°Eである。同様の地割れは校舎の床下にも多数生じており、校舎の破損は主としてこの地割れによるものと思われる（図版84, 85）。

図版 84 新潟県北蒲原郡中条町 (1)  
大出小学校校庭に生じた地割れ。  
校庭の北西部は若干沈下して排水不良となり、調査当時 (39.6.22)  
水溜りが生じていた。(鈴木泰輔撮影)

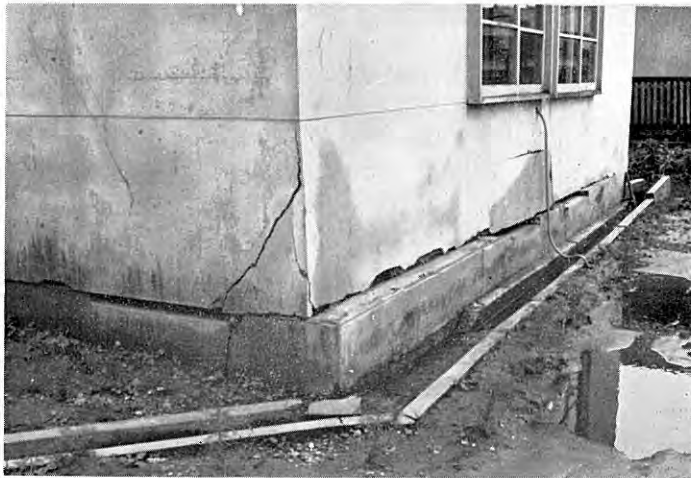
図版 85 新潟県北蒲原郡中条町 (2)  
大出小学校校舎に生じた亀裂  
建物は建築後3年ほどしかたっていないが、基礎から最大30cmも  
移動している。(鈴木泰輔撮影)

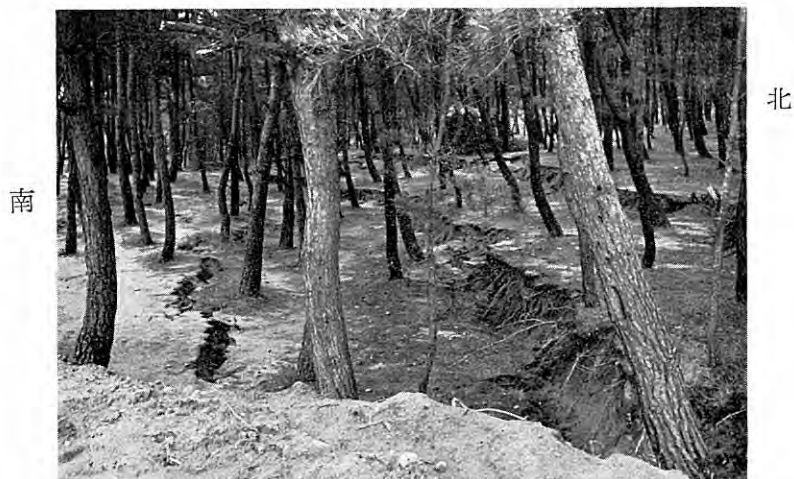
桃崎部落の災害は、さきに述べた塩谷部落のものほど著しくはないが、亀裂の発生状況と酷似している。ここで注意を要することは、地割れの方向がおおむねN45°Eで、砂丘の延びの方向と斜交していることである（図版86）。なお、大出と北の乙との間には田面の陥没（図版87）や家屋の破損（図版88）が諸所にみられた。

図版 86 新潟県北蒲原郡中条町 (3)  
桃崎の砂丘東縁部に生じた地割れと陥没 (方向はおよそ  $N45^{\circ}E$ ) この  
東 50~60 m の所を旧胎内川がゆるく北流している。(鈴木泰輔撮影)

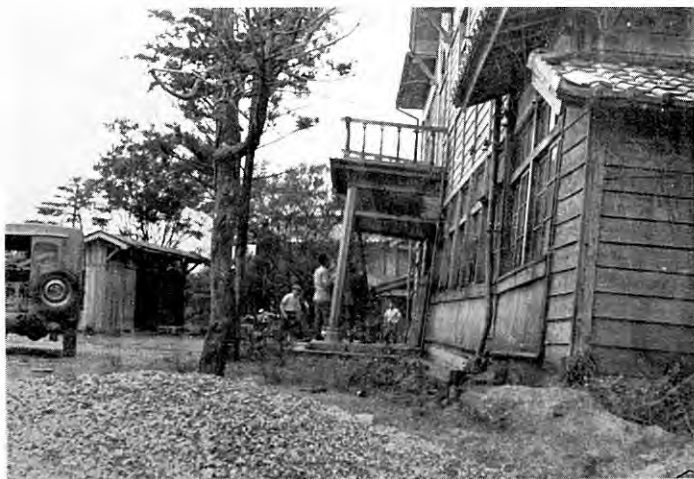
図版 88 新潟県北蒲原郡中条町(5)  
役場乙支所(乙・大出両部落間)の破損。敷地内には多数の小規模な亀裂がみられる。  
(鈴木泰輔撮影)

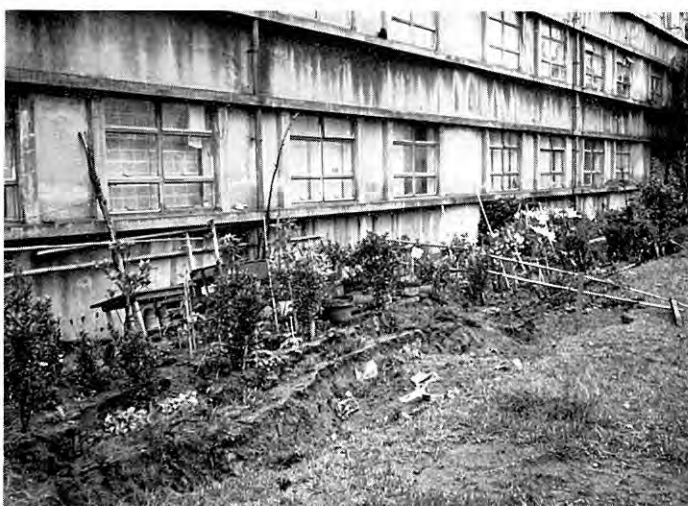
図版 89 沈下した鉄筋建築物周辺の地割れ  
(新潟市川岸町県営アパート)

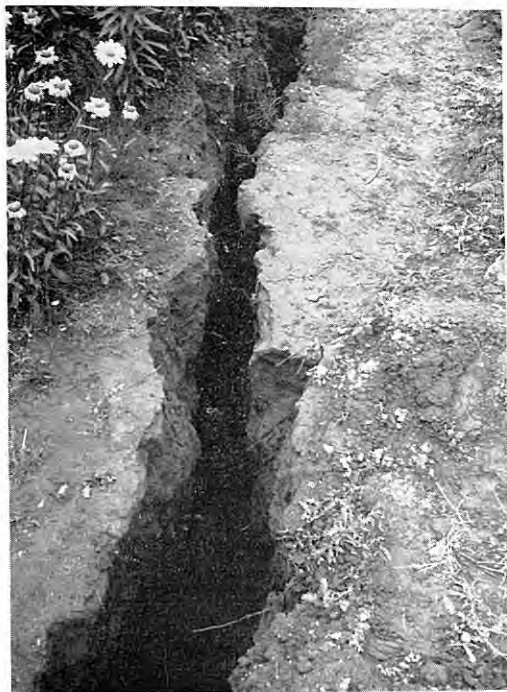
図版 90 地割れ  
幅約 25 cm, E-W 方向, 分離の方向 N70 W。幅の広い (一般に 3 m 以下) 主地割れは N-S であるのに対して, 所により, E-W 方向の幅 25 cm 以下の地割れが 0.5~1 m おきに多数発達する。噴砂を伴っていない。  
(黒崎村善久)

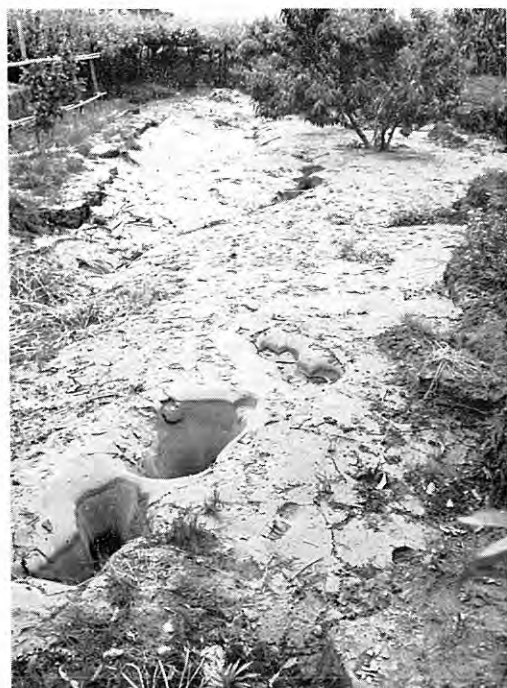
図版 91 幅約 3 m の地割れを埋めた顕著な砂の噴出  
(黒崎村善久)

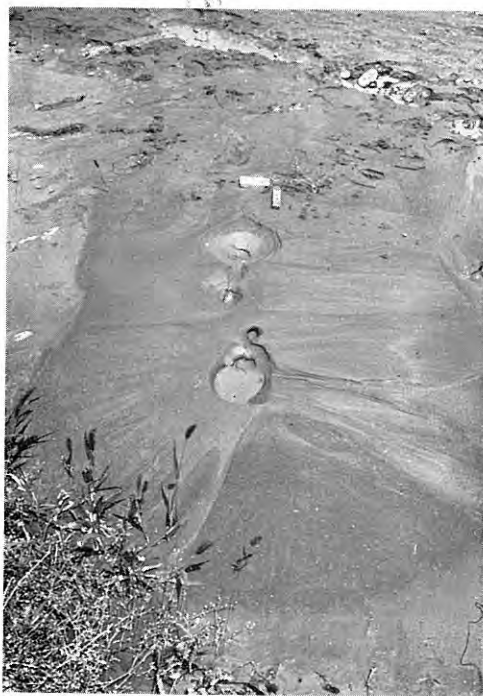
地下水とともに砂泥を噴出した孔すなわち噴砂孔は漏斗状をなし、出口の部分は大きいもので直径 50 cm 程度の円形をなし、地割れにそって線状に排列しているものが多い。噴出した砂は地表上に堆積している場合は、高さ 50 cm 以下の偏平な円錐状をなす（図版92, 93）。

図版 93 噴き出した砂の堆積  
噴出孔はきれいな漏斗状をなす。(白根市大野大橋付近信濃川南岸)

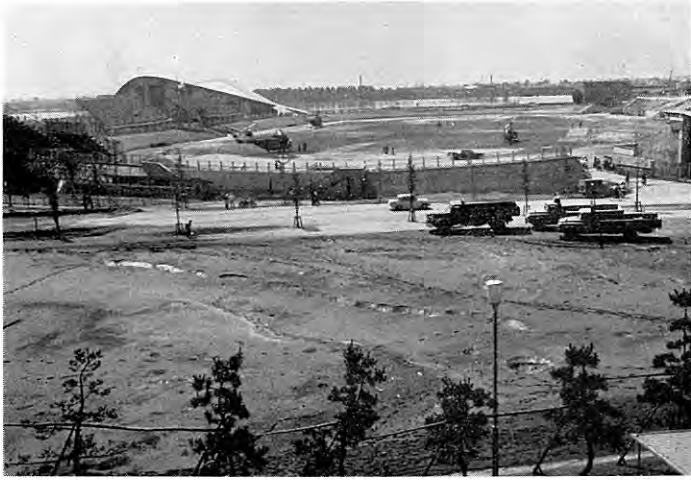
図版 94 ほとんど連結している噴砂孔  
(県庁うら)

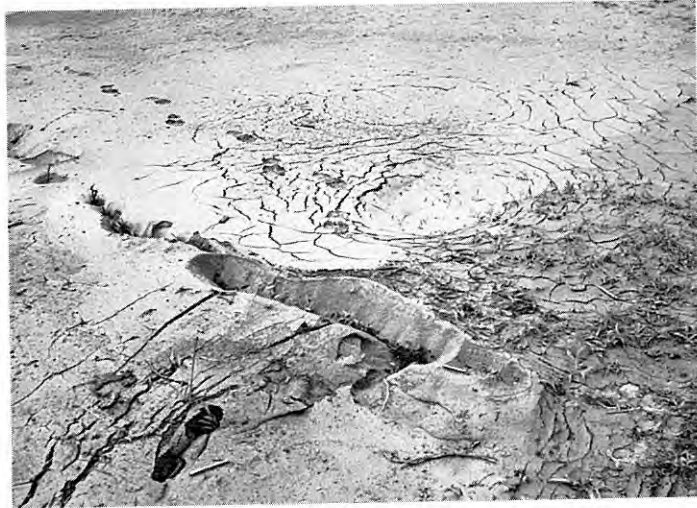
図版 95 泥質のものを相当含む噴出砂泥  
泥質のため日割れが著しい。黒いシミ状のものは泥炭質植物片。  
(黒崎村国道18号線東側旧信濃川河道)
