# 地質調査所報告

第二號

地質調查所報告第二號

# 丹波國天田郡榎原及豐富鑛山調查報文

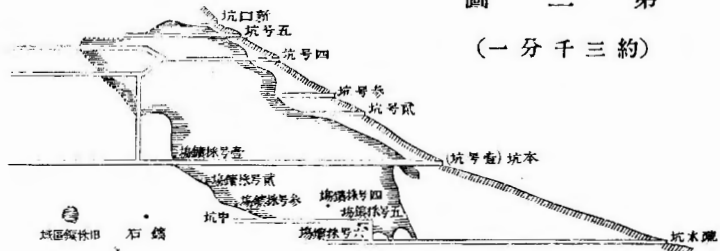
第三圖

本鑛ハ往昔盛ンニ稼行セラレ一時繁榮ヲ極メ榎原鑛山ノ名ヲナサシメタルモノニシテ、其露頭ハ事務所ノ北東約二百五十米突ノ處ニ始マリ正東ニ走リテ、第五坑口ノ邊ヨリ東南東ニ屈曲シ新口坑附近ニ至リ

テ鑷先明カナラス、其延長約百二三十米突ニ及  
 ヒ直立若クハ七八十度ノ傾角ヲ以テ北方ニ急  
 斜セリ  
 本坑(一號坑)ハ事務所ヨリ高キコト約六十五米  
 突ノ山腹ニ開口シ鑷ニ沿フテ百七十六米突掘  
 進セリ、坑口ヨリ十六七米突ノ處ニ於テ鑷石ニ  
 會シ、大約百米突ノ間上方ハ五坑道ニ至ルマテ、  
 下方ハ中坑道ニ達スルマテ盛ンニ探掘シ、鑷幅  
 狭キハ三四寸、厚キハ三尺ニ膨大セリト云フ、坑  
 内所々ニ於テ小斷層(細キ粘土脈トナル)ニ切斷  
 セラルト雖モ其喰違ヒハ甚シカラスシテ一般  
 ニ右方ニ變位ス、目下引立ニテハ脈條引締リテ  
 鑷石ヲ包藏セス、鑷ノ走向ハ東西ニシテ一般ニ  
 直立スレトモ、引立ニ於テハ約四十五度ノ角ヲ

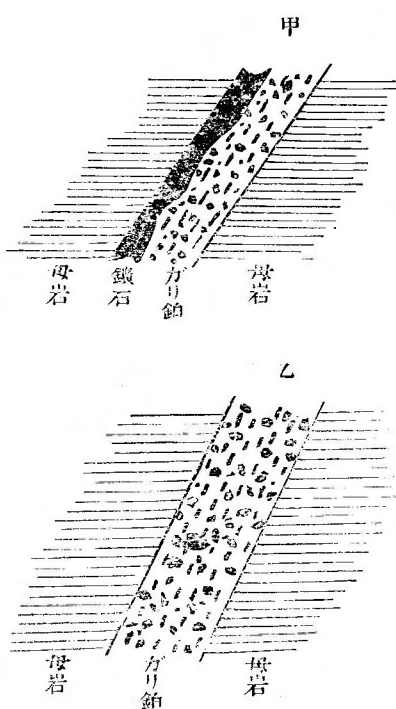
第五圖

鑛脈ノ傾斜ハ上部ニアリテハ直立若クハ北方ニ急斜スト雖モ下リテ  
 中坑ニ至レハ一般ニ南方ニ  
 急斜シ疏水坑ニ於テハ再ヒ  
 北方ニ急斜セリ、今鑛脈内ニ  
 鑛石現出ノ狀ヲ詳査スルニ、  
 或ハ第五圖甲ニ示ス如ク鑛  
 石厚ク發達シ且錳石ト其境  
 界判然セルモノアリ、或ハ乙  
 圖ニ示スカ如ク鑛石ハ錳石

ト混在シ所謂「ガリ」鉛ト稱スルモノアリ、或ハ母岩ニ浸染スルモノアリ、  
 鑛石ハ主トシテ磁硫鐵鑛ニ黃銅鑛ヲ混スルモノニテ其比率ノ如何ニ  
 依リ貧富ノ別アリ、其他屢々閃亞鉛鑛及硫砒鐵鑛ヲ雜エ又次成ノ方解

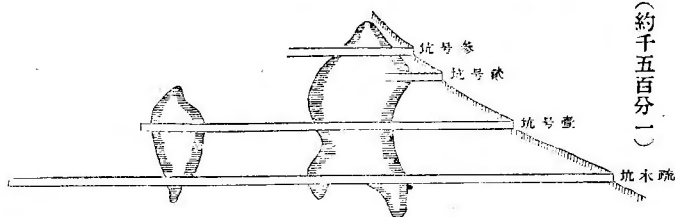
第六圖

本鑛ハ事務所ノ東南東三百餘米突ノ所ニ始マリ、北山鑛ト同シク略東西ニ走り露頭ノ延長八九十米突天狗岩ノ下ニ達シ、鑛幅三四寸ヨリ一尺内外ニ及ヘ

疏水坑ハ事務所ヨリ高キコト九十五米突ノ所ニ開口シ、鑛ヲ追フテ約五十餘米突掘進シ始メテ鉛ニ會シ、夫ヨリ約二十米突ノ間下方ハ本坑道以下十米突、上方ハ三號坑ニ至ルマテ探鑛セリ、而シテ猶十餘米突掘進シ再ヒ著大ナル鉛ニ會シテ掘下リ九米突、掘上リ一號坑ニ達スルマテ探鑛セリ、然レトモ此等ノ鉛ハ何レモ掘リ盡シテ餘ス所ナク目下尙掘進探鑛中ニ屬ス、坑口ヨリ引立ニ至ル距離ハ約百二十米突ナリ、本坑内ニテハ鑛ハ東西ニ走リ北七十度ニ傾斜ス、而シテ引立近クニテハ第七圖丙ニ示スカ如ク二三ノ斷層卽粘土鑛ニ依リテ片々ニ絶タレ、一見鑛先ヲ失スルノ觀アリテ爲メニ粘土鑛ヲ本鑛ト誤認シ十數米突ノ間之ヲ掘進シタルカ如キ失錯アリキ、然レトモ詳細ニ檢セハ本鑛ハ二三尺宛右方ニ轉位スルニ過キス、目下引立ニハ幅二尺餘ノ鑛石ニ磁硫鐵鑛散布シ又周邊ノ母岩モ著シク變質シテ軟弱トナリ鑛石ノ周圍ニ見

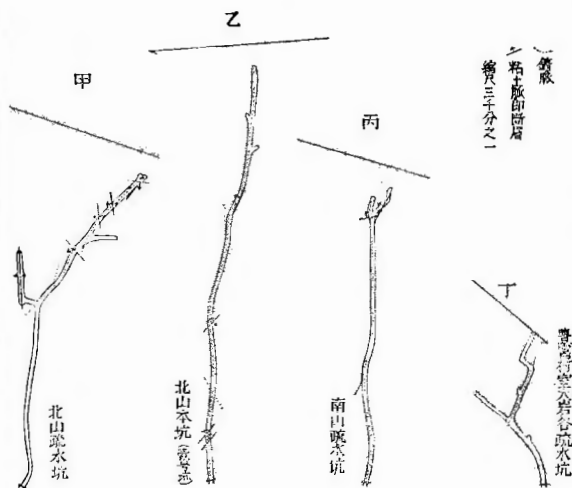
第七圖

鑛先キハ再ヒ大岩谷ノ右側ニ露白ス、該露頭ハ幅一二尺ノ燒ケニシテ此處ニ二個ノ舊坑アリ、其上部ニ於ケルモノハ約十米突鑛ニ沿フテ掘進シタレトモ未タ鉋ヲ見スシテ止ミ、其下部ニ於ケルモノハ坑内二條ニ分レ一ハ鑛ヲ追ヒ、一ハ東向キニ探鑛掘進シタレトモ何レモ鑛石ニ會セスシテ廢棄セリ

上述スル所ニ依レハ不動ノ鑛ハ延長百七十米突ニシテ鑛幅一二尺ヨリ數尺ニ及ヒ北西七十度内外ノ傾斜ヲ有シ頗ル確乎タルモノナレハ充分探鑛ノ價值アルモノト信ス

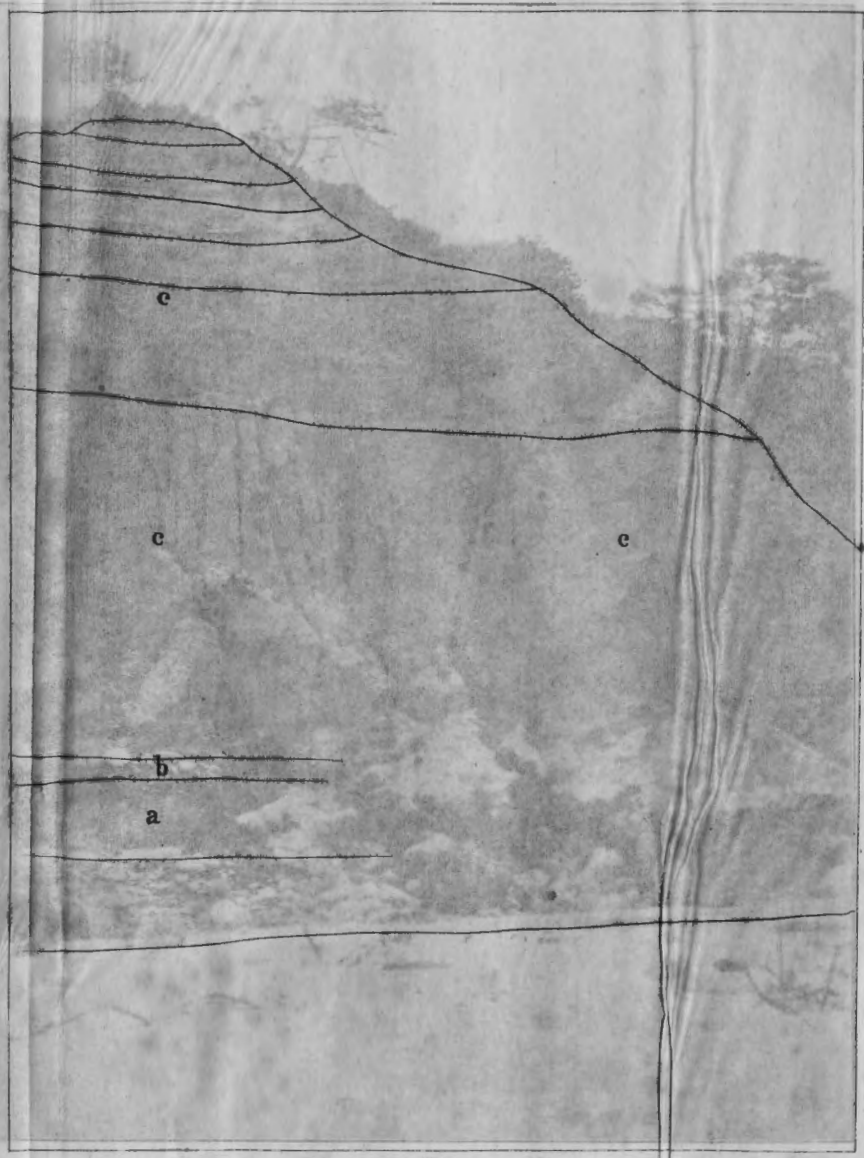
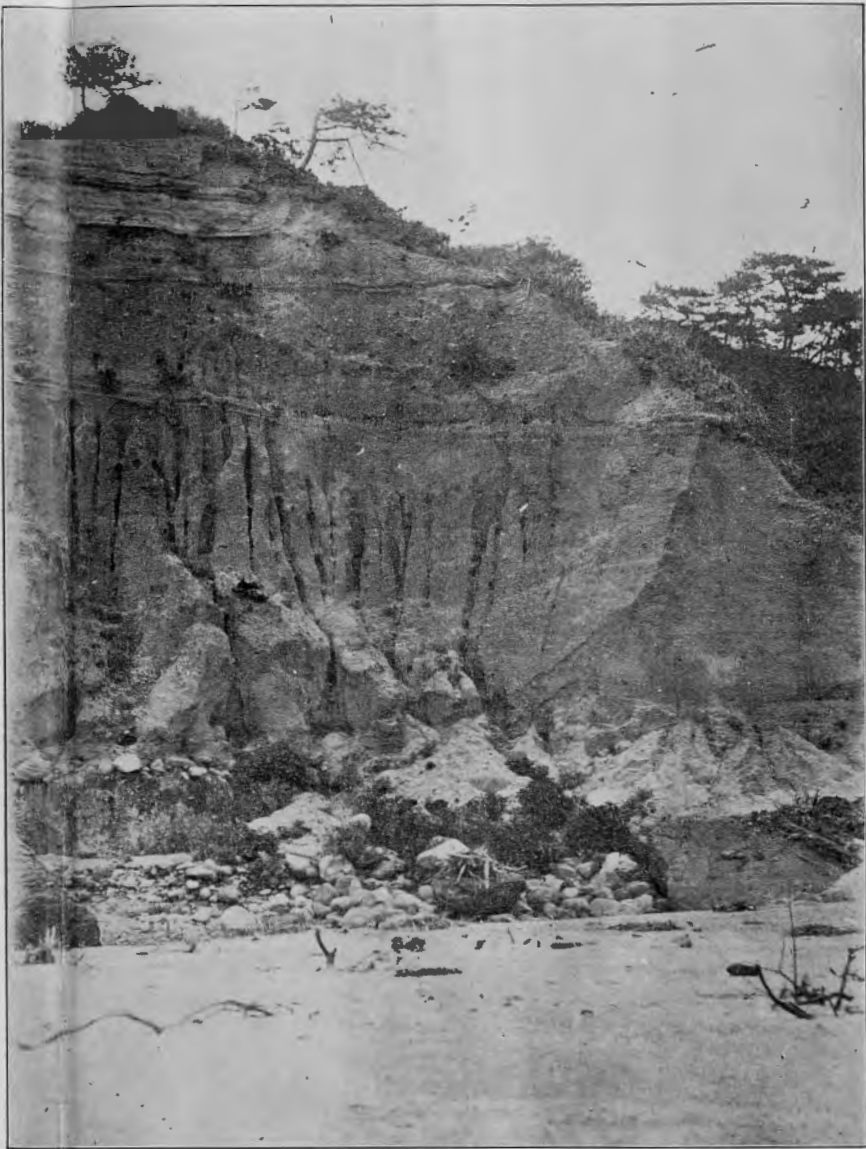
層砂灰フ被ニ合整不ヲ岩熔底基ニ并、 $\alpha^1$  泥澤

層砂灰地臺 c 層礫 b 岩熔底基 a

六 臺地灰砂層ハ極メテ柔軟粗鬆ニシテ熔岩ノ岩片及灰砂ヨリナリ、  
前濱、タコトド濱、澤尻等ノ如キ灣入地ニ於ケル臺地ヲ構成ス、澤尻ニ於テ  
ハ最下部ニ厚サ二三尺ノ礫層アリテ不整合ニ基底熔岩ヲ被覆ス(第二  
圖參照)本層ノ厚サハ四十米突乃至八十米突ニ達シ水平ナル成層面ヲ  
有スレトモ海岸ニ向ヒ緩斜セル所ナシトセス

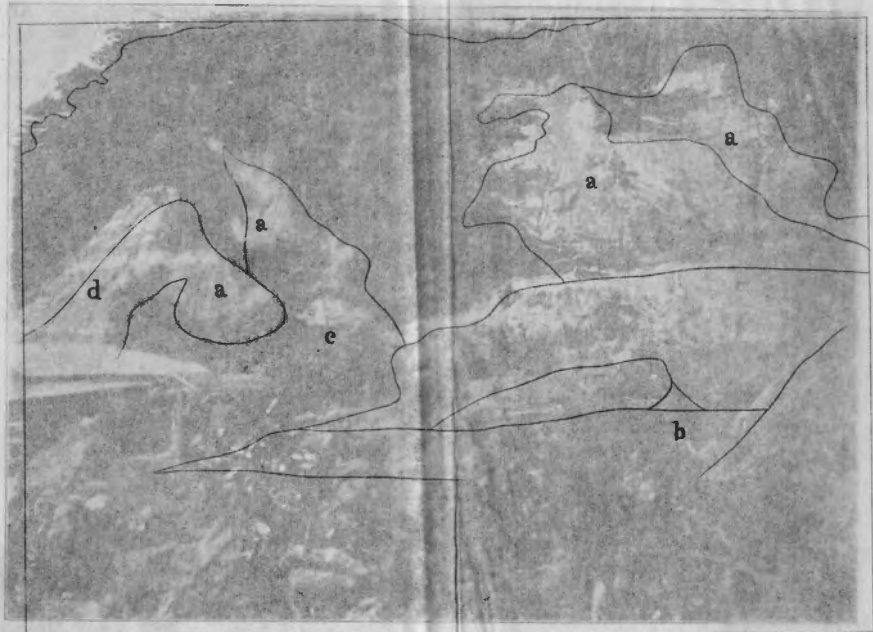
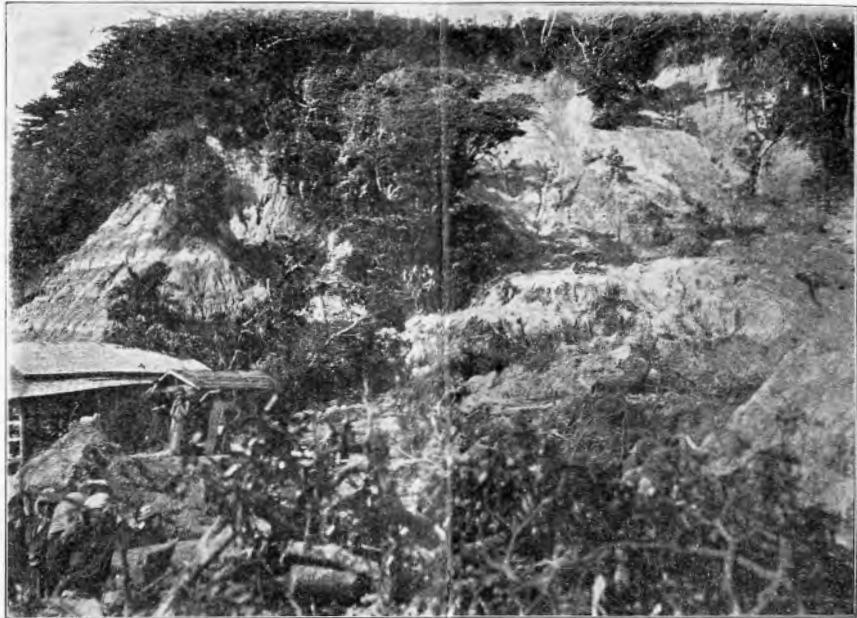
流支ノ澤ニヒ及地境崩ノ種與

層砂灰ニ井地壞崩ノ里上 d 段石ノ社神 c 床河澤ビへ b 所箇ノ壞崩 a

「サワラ」及與種ニ過キサルモ耕地ノ被害ハ殆ント之ニヨレリ、就中「ミヤツバラ」ニ於ケル被害ヲ最モ大ナリトス、七軒町ノ地災ハ河流ニ沿ヘル山側ノ崩壊ニ基因シ、「サワラ」ノ被害ハ上流ヨリ多量ノ土砂及木草ヲ海岸ニ流下セシ結果ニ外ナラス、與種ノ被害地ヲ見ルニ其相隣レル上里ノ被害地ト相連リ、其災害ハ斷崖ノ崩壊ニ基クモノ少カラスト雖モ(第三圖參照)主ニ「ヘビ」澤上流地ノ崩壊ニ伴ヒ流下セル土砂ノ浸入ニ基因シ被害地中最モ慘狀ヲ極ム、「ミヤツバラ」ニ於ケル耕地ノ被害モ亦甚タ大ナルモノアリ、蓋シ秩父山ノ北麓ヲ西走スル溪流最北ノ支流ニ起レル崩壊ハ流水ト共ニ土砂ヲ運搬シ來リテ台地上ニ氾濫シ耕地ヲ荒廢セシメ、台地ハ爲メニ一面砂礫ノ荒原トナレリ、此外各所ノ溪谷ニ耕地ノ災害ヲ被レルモノアルモ地域極メテ狹小ナルヲ以テ悉ク之ヲ圖上ニ示スコトヲ得スト雖モ稍著シキモノヲ列舉スレハ次ノ如シ

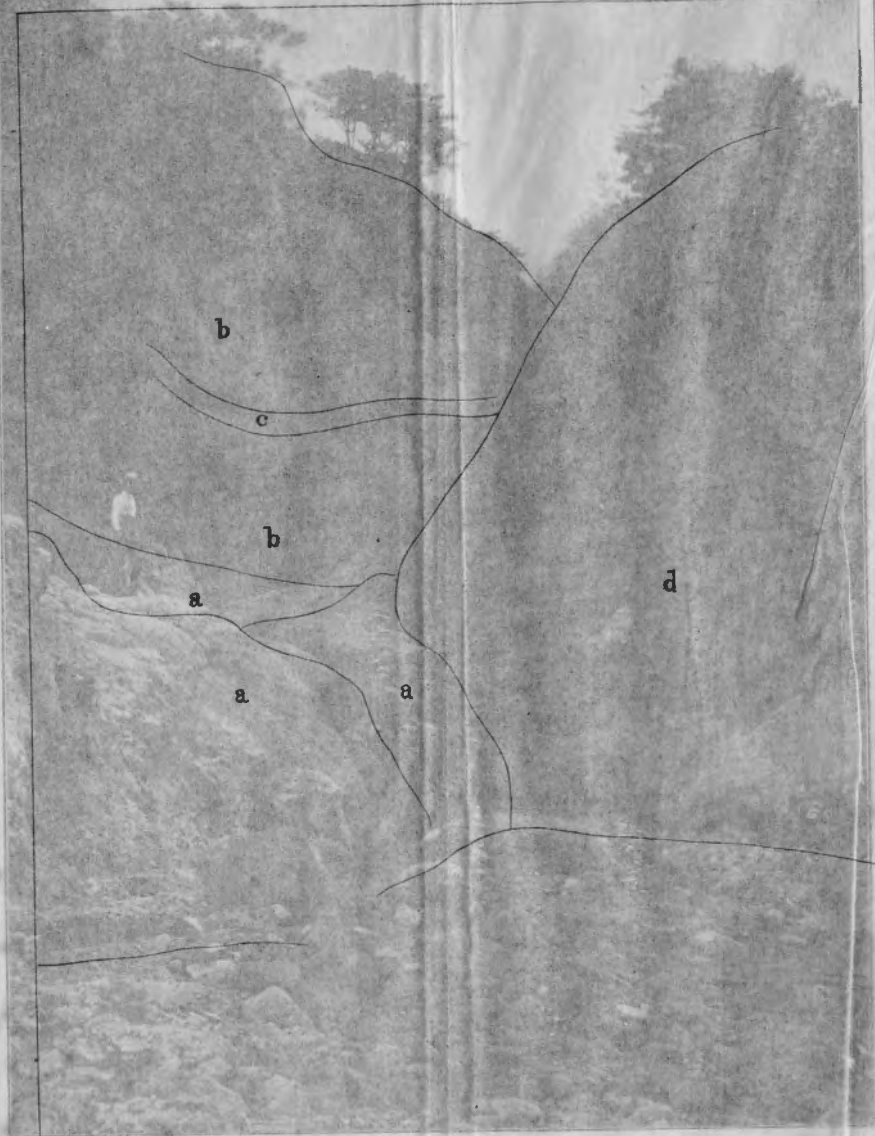
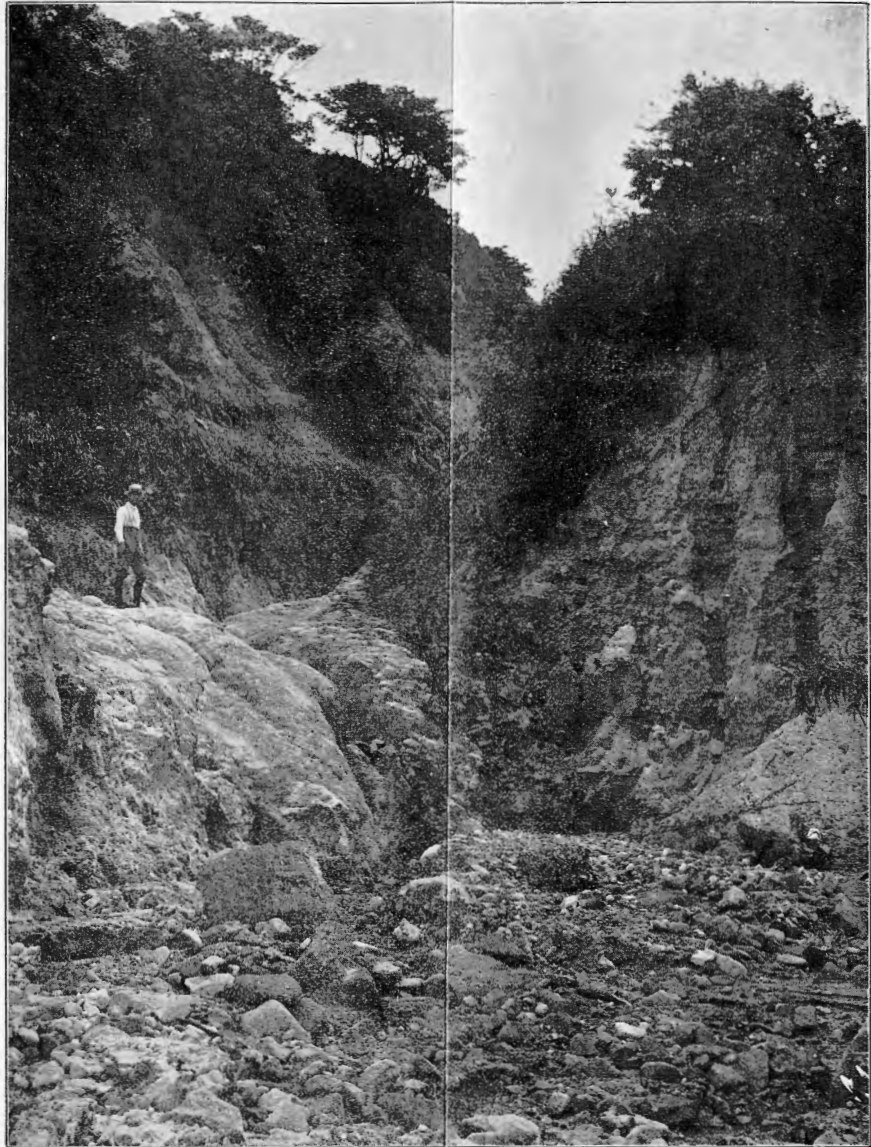
蝕没ノ流河ニ并出露ノ岩諸ルケ於ニ、ラワガ

層砂灰地臺 d    層灰山火質土粘 c    層砂灰山火部下 b    岩熔底基 a

今回ノ地災ニヨリ河身ノ變化ヲ受ケシモノ亦少ナカラス、就中役場ノ  
 下ヲ西走スル河流ノ河床及兩岸ハ甚シク浸蝕セラレ「カワラ」ニ於テ基  
 底熔岩ヲ露出シ、河床ニ十數尺ノ絶壁ヲ形成セリ(第四圖參照)  
 今回ノ地災ニ際シ被害家屋及死傷者ノ數ハ次ノ如シ

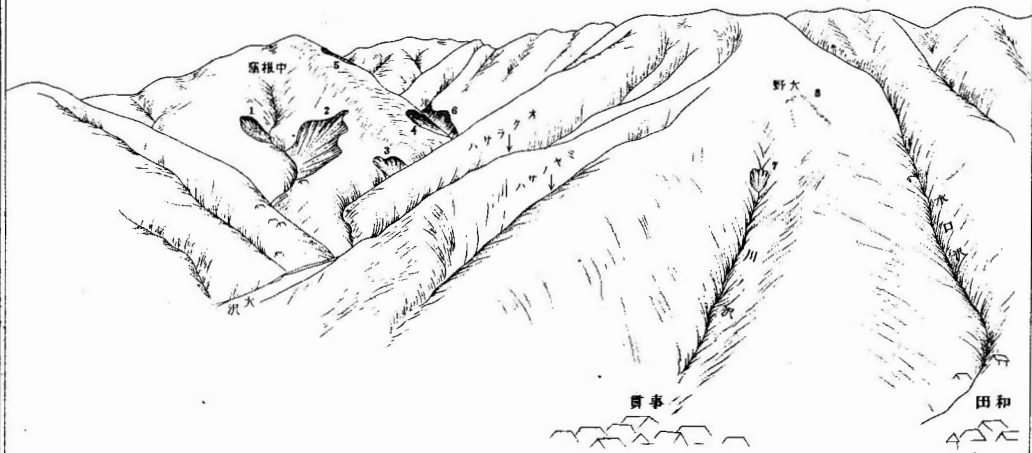
山望ニ方北リヨ上岸右川秋南ヲ地災地里人字大村原檜郡摩多西府京東
