地質調査所報告 第九十三號

京都府及兵庫縣震災地調査報文

商工技師 小 倉 勉

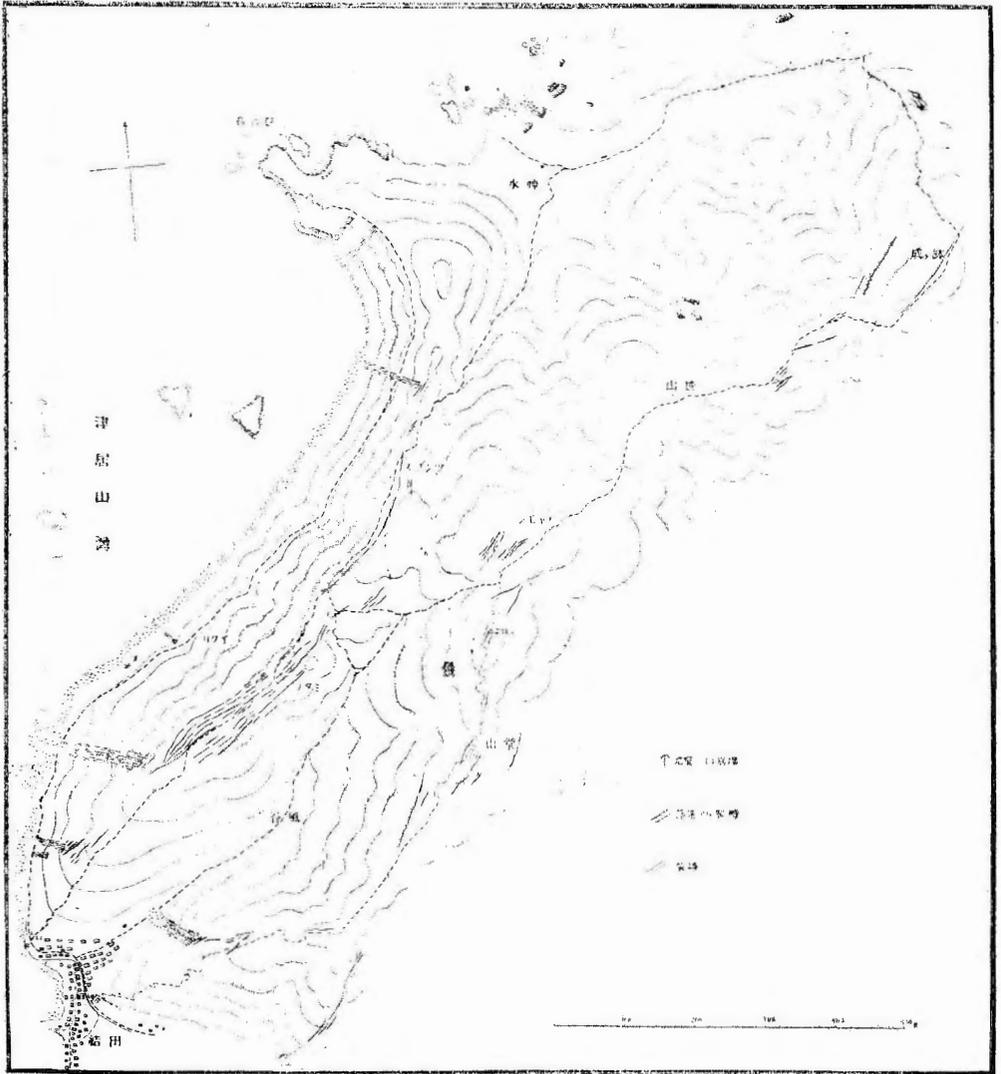
第一圖 鉢ヶ成山ノ裂罅

ハ急斜面ヲ以テ海ニ臨ミ南東方亦急斜シテ田結谷ノ上流ニ接ス、裂罅ハ鉢成ヨリ山脊ニ沿ヒ南西ニ延長一千五百米、幅四百米ノ間ニ斷續シ田結斷層ト稱セラレ、鉢成「ミタノ」及堂山ノ三裂罅群ニ區分シ得ヘシ(第一圖)

鉢成群ハ裂罅群中最北ニ位シ鉢成西斜面ノ畑地ニアリテ山脊ニ平行シ北三十度東ニ走リ七十米ヲ隔ツル二列ノ裂罅ヨリ成リ、東ナルハ長サ九十米、開口〇・三米、深サ一米、西北西ニ落下スルコト〇・三米乃至〇・五米、西ナルハ長サ百五米、開口一米、深サ〇・五米、西北西ニ落下スルコト〇・九乃至〇・一五米ニシテ南及北ハ共ニ尖滅ス、西ナル裂罅ノ南西ニハ百六十米ニ互リテ小裂罅斷續シ其大ナルモノハ開口〇・一五米、深サ〇・三米、落差〇・一米内外ナリトス、本群ノ北方三百米ノ畑地ニハ北西、南東ニ走ル小裂罅群アリ

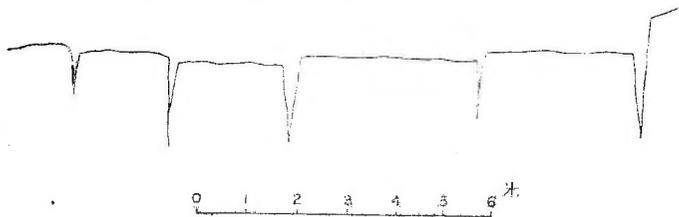
第 二 圖 「ミタ」ノ 群 中 ノ 階 段 狀 裂 罅

三百五十米ノ間ハ幅五十米ノ間ニ四條乃至九條ノ裂罅ヲ見、多クハ北西方ニ落下スレトモ南部ニテハ南東方ニ落下シ小規模ノ階段狀地溝ヲ形成ス(第二圖)裂罅ハ開口〇〇・三米乃至〇・三米ニシテ〇・二米ヲ普通トシ深サハ〇・六米乃至一米ナレトモ成生當時ハ一・五米以上ニ及ヒタリト云ヒ、落差ハ〇・〇・三米乃至〇・一五米ニシテ小徑ニ沿ヒテハ屢〇・五米ニ達ス、之ヨリ南西二百米ヲ隔テテ同方向ノ二三條ノ裂罅アリ開口〇・六米、深サ一・二米、北西方ニ落下スルコト〇・六米ニシテ末端ハ崖崩レニ終レリ

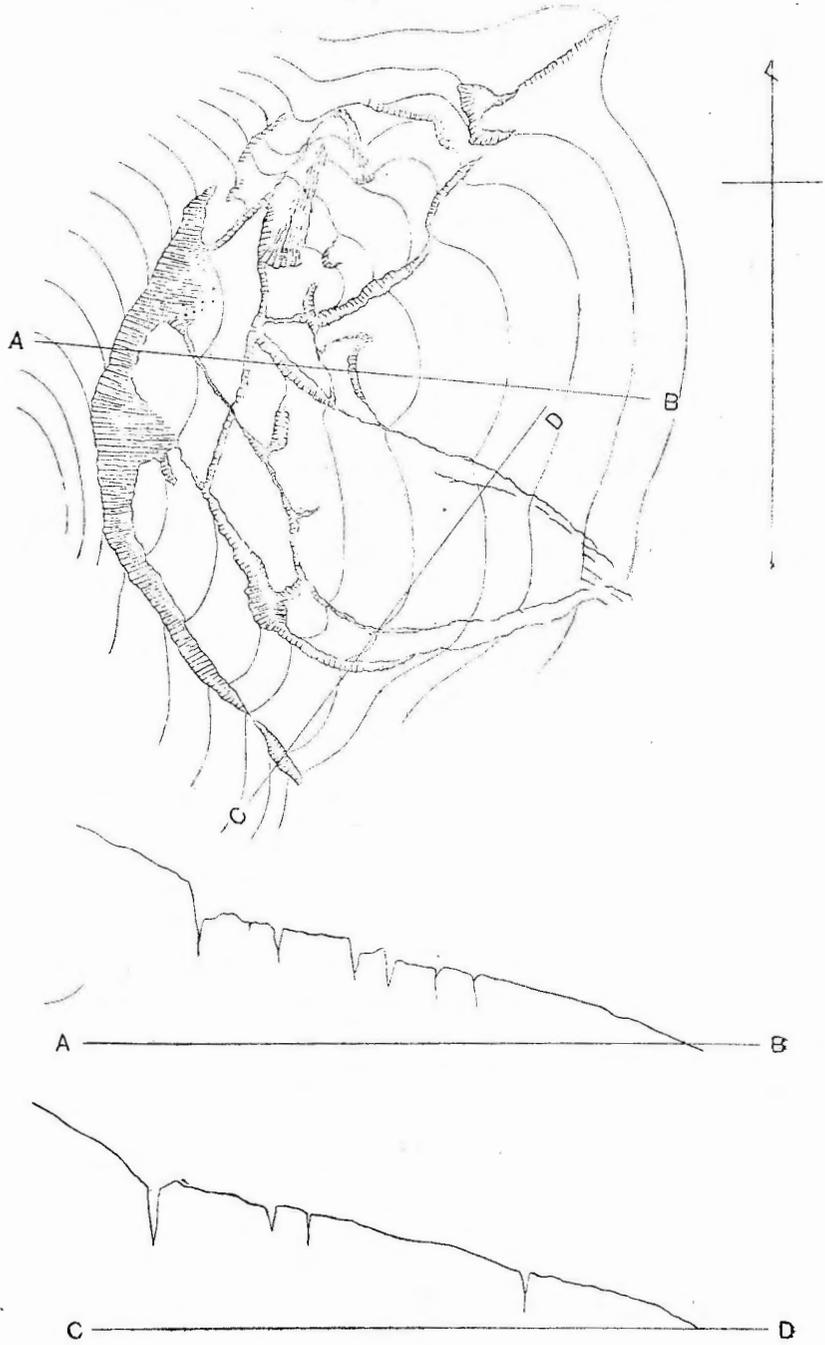
第三圖 港村瀬戸「ガソ」谷ノ崩壊地(縮一千分一)

港村瀬戸ノ北西一籽ナル「コンガ」谷ノ崩壞ハ谷ノ西斜面ノ中腹ニ起リ裂罅生シ地塊ハ東北東方ニ移動セリ(第三圖)即チ最モ上方ニ於テハ南三十度東ヨリ北三十度西ニ走リ北々東ニ彎曲セル長サ七十米ノ一裂罅アリテ東方ニ亘落シ其亘動面ハ高サ四米乃至五米ニシテ殆ント直立シ其南東端ニハ長サ八米ノ裂罅連續シ開口一米、深サ四米ニシテ凝灰角礫岩ヲ銳ク截斷ス、裂罅ノ中央部ニハ岩崩レアリテ下方ニ押出セリ、裂罅ノ下方十米ヲ隔テ、略之ニ平行スル裂罅アリテ東方ニ一米乃至二米落下シ南東端ニ於テハ徑三米内外、深サ四米ノ圓形陷沒凹地アリテ下部ノ凝灰角礫岩ハ截斷セラル、該裂罅ノ北東端附近ヨリハ東方及北東方ニ無數ノ裂罅生シ其主ナルモノハ開口一・五米、深サ一・五米、落差二米内外ニシテ最モ長キハ東方ニ走リ開口二米、深サ二米ニ及フ、該崩壞地ノ面積ハ東西七十米、南北八十米ニシテ東北東方ニ斜面ニ沿ヒ押出シ其下方ニハ崩落セシトコロナシ、地域ノ大部分ハ凝灰角礫岩ヨリ成リ北部ニハ白色ノ頁岩露出ス

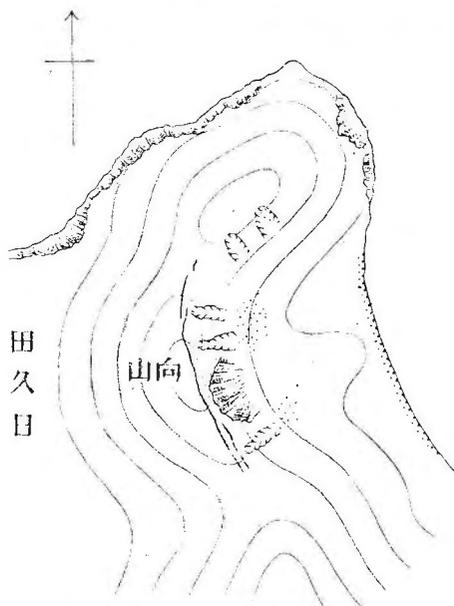
第四圖 田久日向山崩壞地

三、田久日向山及坊主^ツ成ノ裂罅
 竹野村田久日向山ハ田久日ノ東方ニ聳立スル高サ百米ノ丘陵ニシテ東面シテ石
 英粗面岩ノ懸崖アリ從來屢崩
 壞セル地貌ヲ示セリ地震ニ際
 シ向山ノ東斷崖數箇處崩壞シ
 岩塊轉落シテ山下ノ耕地ヲ荒
 廢セシメ山上ノ畑地ニモ亦裂
 罅生シタリ(第四圖)山上ノ裂罅
 ハ斷崖ノ縁邊ニ沿ヒ之ニ平行
 シテ幅十米以内ノ地ニ北々西
 ヨリ南々東ニ走リ二三條ニシ
 テ長サ二百五十米斷續シ開口
 ○一五米乃至○三米深サ○六
 米以上ニ及ヒ南部ニ於テハ東方ニ○三米落下シ北部ニ於テハ長サ六七米ノ間開

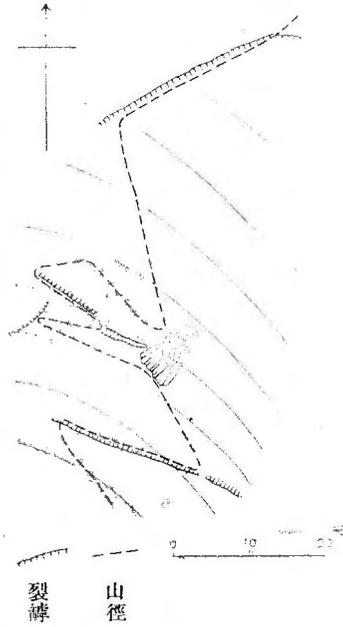
第五圖
田久日坊主ヶ成裂罅

田久日ヨリ坊主ヶ成ニ至ル山徑上ニテ田久日ノ南東一籽ニアル裂罅ハ田久日谷ノ南斜面ニアリ(第五圖)最モ長キモノハ二十米ニシテ北七十度西ニ走リ北東方ニ約

一米落下シ其下方約六十米ノ間ニハ之ニ平行スルモノ及之ト直角ノ方向ニ走ルモノト總テ五六條アリテ何レモ低キ方ニシテ落差〇・三米乃至〇・六米ニシテ中ニハ開口〇・三米、深サ一・三米、長サ五米ニ達スルモノアリ、裂罅ヨリ下方ニハ高サ十米ノ崖崩レアリ

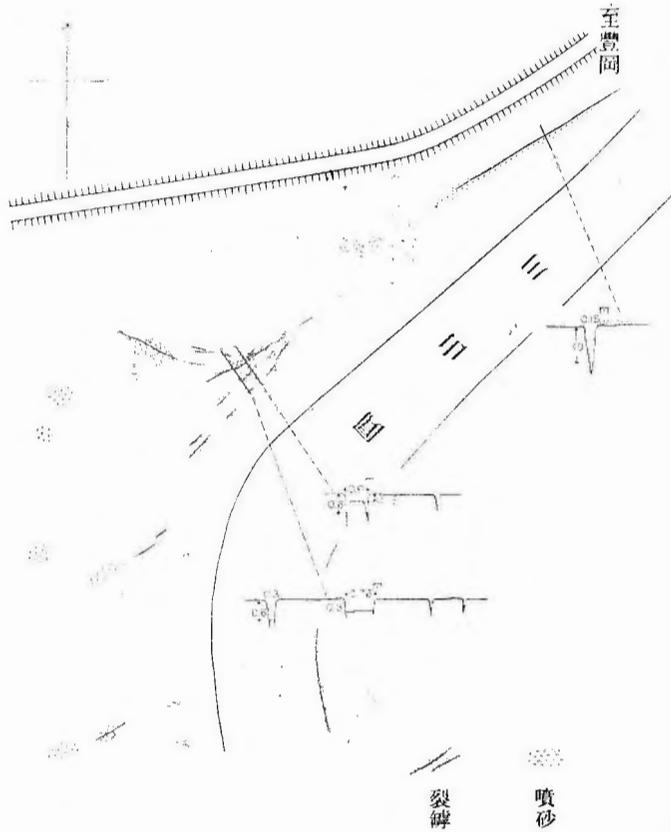
第八條村佐野ノ裂罅(縮二千分之一)

豊岡町南ナル八條村佐野ニ於テ圓山川カ南方ヨリ北流シ東方ニ迂回スル附近、川及堤防間ノ桑、柳、麥、豆畑ヨリ成ル砂地ニ數條ノ裂罅生シタリ(第六圖)其主ナルモノ

ハ北六十度東ニ走リ南西部ニ於テハ長サ約二十米ノ間地溝狀ヲ呈シ開口〇・七六

サ一米ニシテ水及砂噴出セリ、此主裂罅ノ南西部ニハ之ニ平行シテ數條ノ小裂罅アリテ開口〇〇六米乃至〇一五米ニ過キサルモ北六十五度西ニ向フ一裂罅ハ長サ十八米ニシテ開口〇一米、深サ〇六米ニシテ裂罅ヨリ水及砂噴出セリ、本裂罅ノ南方五十米及百米ヲ隔テ、北六十度東ノ方向ニ走ル開口〇一米ノ小裂罅アリテ水及砂噴出セリ、以上ノ裂罅ハ圓山川ノ沿岸ヲ隔ツル約二十米附近ニ之ニ平行シテ生シタルモノナリ

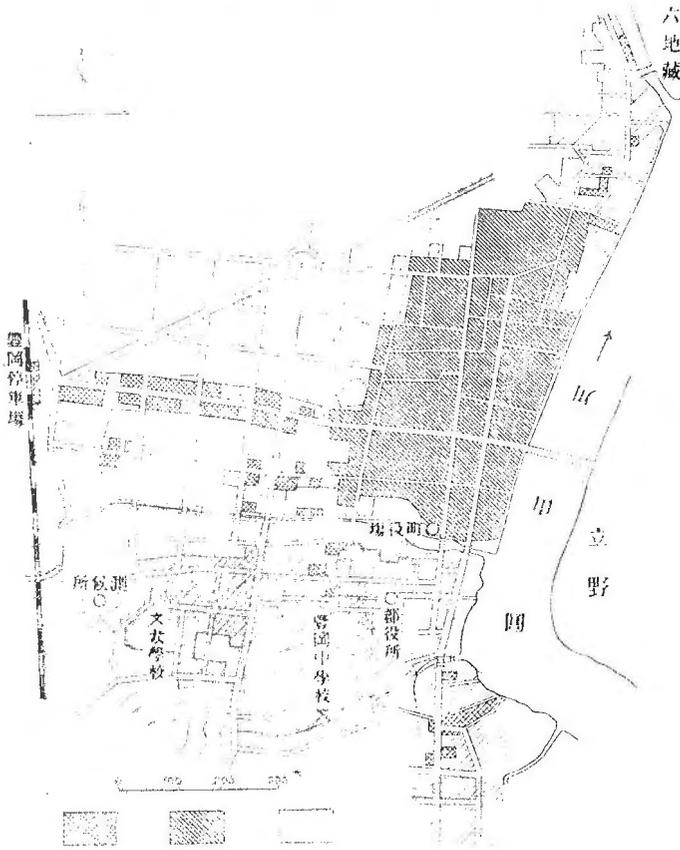
圖 災 震 町 岡 豐 圖 七 第

西ノ街路ニ面シタルトコロニ倒潰家屋多ク之ニ次キテ多キハ中學校東方二百二十米ナル東西ノ街路地附近ナリトス(第七圖)停車場前通りハ明治四十三年豊岡停車場設立ト共ニ田地ニ五尺ノ盛土ヲナシ其上ニ間口(東西)小ニ、奥行(南北)大ナル特殊ノ家屋建築セラレタルモノニシテ地震動ノ方向略東西ナリシコトハ斯ノ如キ方向ノ建築物ニ對シテ其倒潰率増大セシ所以ナリ、町ノ主要箇處ハ南北ノ街路ニ面シ圓山川ノ沿岸ニ臨ムニ拘ラス殘存區域ニ於テ見ルニ被害極メテ少ナク倒潰家屋ハ稀ニ點在スルニ過キス、唯前述ノ如ク南方ノ東西街路ニ面シタルトコロニ被害家屋蝟集ス、圓山川沿岸ノ高サ六七米ノ石垣ニハ破損セルトコロヲ見ス又溝渠ノ石垣ノ破壊セルモノ極メテ稀ナリ、燒失區域ノ寺院ノ一墓石ハ右(時計ノ針ト同一方向)ニ三十度廻轉シ玄武岩ノ墓石ハ燒ケテ稜角ヲ失ヘリ

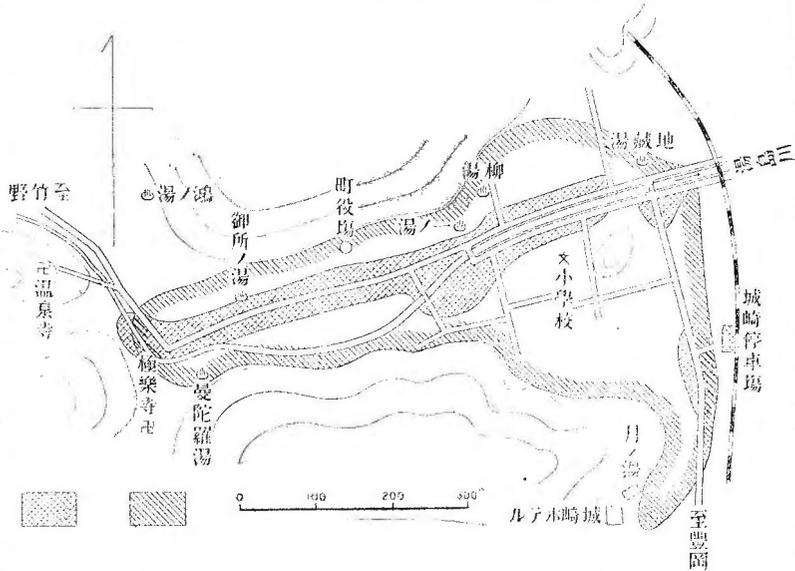
圖取見災震町崎城 圖八第

シタリシヲ以テ地震ニヨル倒潰ノ程
 度ハ明カナラサルモ町民ノ談ニヨレ
 ハ倒潰家屋ノ多カリシハ停車場前、湯
 島川ニ沿ヒ殆ト町ノ中央ヲ一直線ニ
 東西ニ走ル狭キ區域ナリトシ南北ノ
 山麓附近ニ於テハ倒潰セシモノ少ナ
 カリシト云フ、即チ倒潰率ハ三割乃至
 五割ナルカ如シ、町ノ中央部ヲ東西ニ
 通スル區域ハ泥土深クシテ其深サ小
 學校附近十二米以上、町役場附近十八
 米、曼陀羅湯ノ北ニテ二十一米以上ナ
 リト稱セラレ山麓ニハ流紋岩露出ス、
 温泉ハ地藏湯、柳湯、一ノ湯、御所ノ湯、曼
 陀羅湯、鴻ノ湯ノ六箇處ニ湧出シ地震

後ノ湧出状態ハ地震前ト大差ナキモノ、如シ、家屋ハ多ク東或ハ西ニ轉倒シタリト云ヒ温泉寺ノ鐘樓ノ柱ハ其基部ニ於テ約〇・一二米西方ニ移動シ極樂寺ノ梵鐘ハ墜落シタリ、温泉寺ノ石塔ハ右ニ二十度或ハ左ニ三十度廻轉シ、城崎「ホテル」山上ノ稻荷祠ハ右ニ二十度廻轉セリ、城崎町ノ死者ノ比較的多カリシハ大厦高樓ノ倒潰セシト火勢延焼ノ迅速ナリシトニ因ルモノニシテ死者二百餘人ノ外浴客ノ死セルモノ約百名ヲ算セリト云フ、桃島ハ湯島ト小丘ヲ隔テ、其北ニアリ、元江灣ノ地ニシテ泥土深ク曾テ鐵道工事ニ際シテハ其基礎工事ニ多大ノ困難アリタリト云フ、家屋ノ倒潰ハ十七戸ニシテ倒潰率ハ三割ナリ、今津ハ湯島ノ南ナル圓山川沿岸ノ山麓ニアリテ倒潰五戸(率一割二分)ナリ

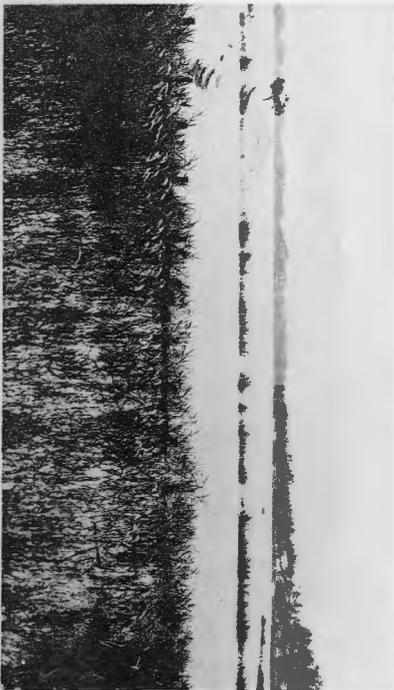
第二圖

久美濱内高野陷没地

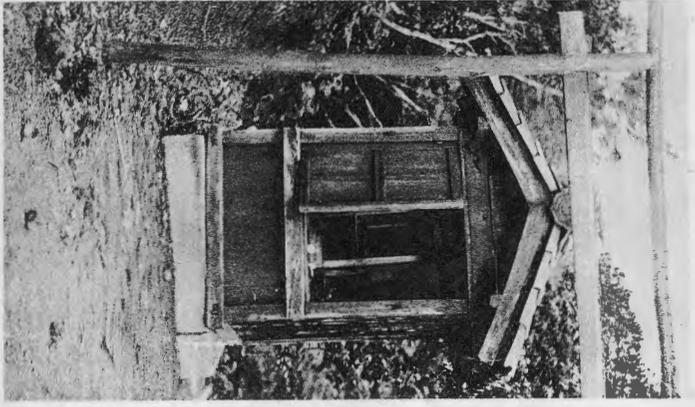
圖 三 第

城崎山上稻荷神社
右十二廻廻
