地質調査所報告

第百十二號

北伊豆震災地調査報文

商工技師 石井清彦

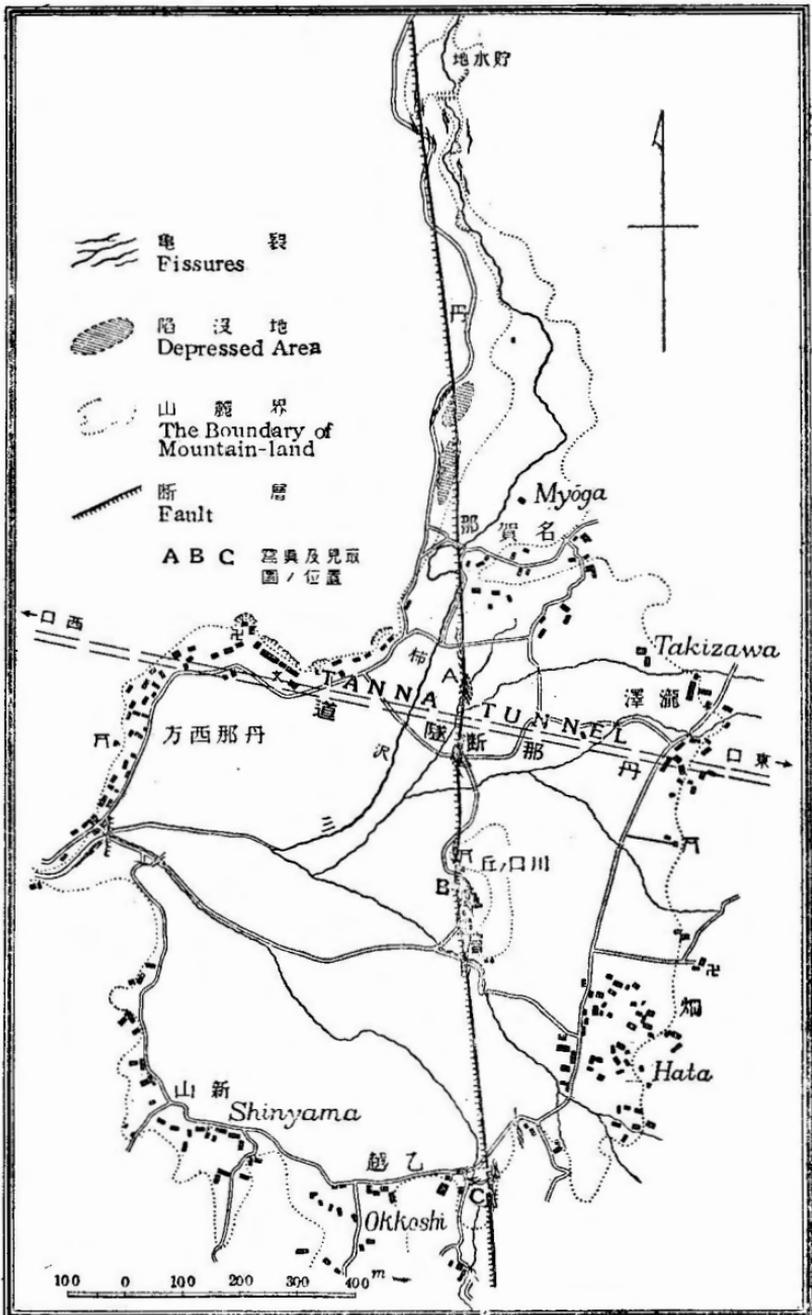
第一圖 丹那盆地ノ丹那斷層

Fig. 1. The Tanna Fault in Tanna Basin.

斷崖面ニテ半ハ霽爛セル輝石安山岩ニ於テ殆ント垂直ナル斷層面ヲ現ハセリ、又丹那隧道内ニテ今回新ニ現ハレタル斷層面ニテハ走向北五度西ニシテ傾斜西方ニ七十五度ヲ示シ西側ハ南方ニ二米五以上水平移動ヲ爲セリ

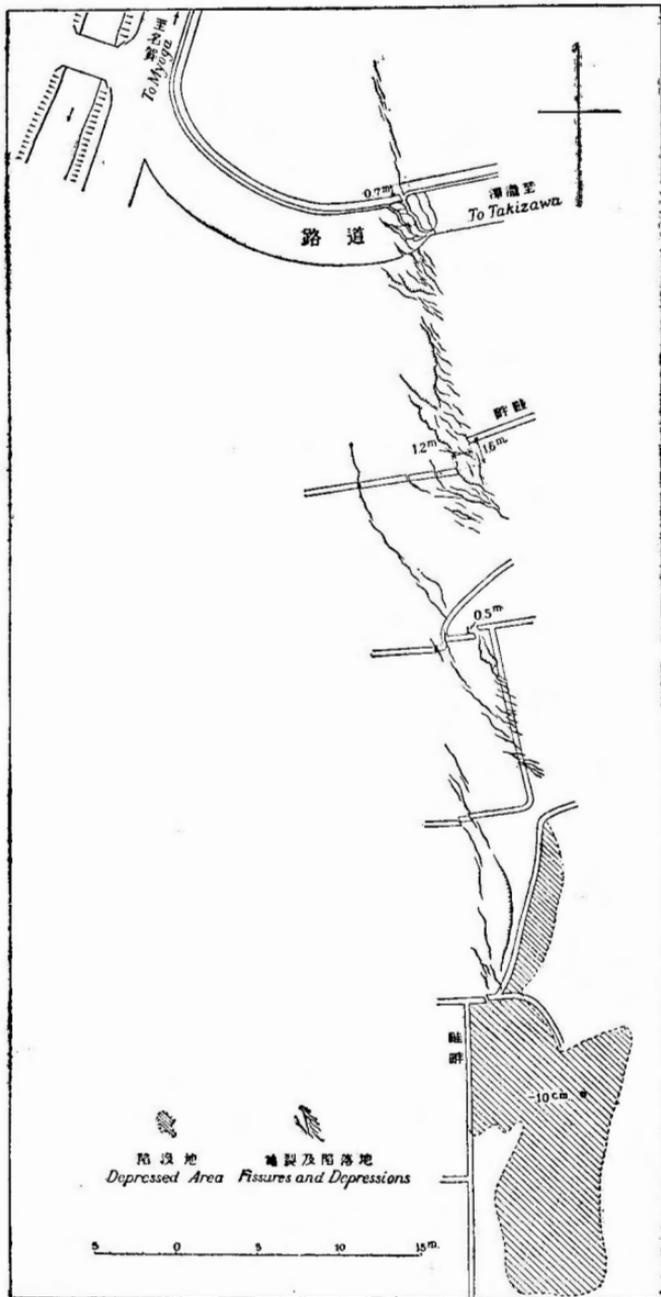
第二圖 丹那盆地名賀部落附近田面ニ於ケル雁行龜裂並ニ畦畔及里道ニ現レタル喰違 (第一圖 A / 位置)

Fig. 2. The Echelon Fissures on the Muddy Rice Field and the Displacement on the Country Road in Tanna Basin (Fig. 1. A)

カ如キ異變アリ、茲ニ里道ハ水平轉位七十糎、畦畔ハ水平轉位五十糎又ハ一米六ヲ示シ附近ニ於ケル田ノ陷没セルモノハ最大落差七十糎ヲ示セリ、子乃神社前(第一圖C點及第五版第三圖)ニテハ道路ノ喰違五十五糎、落差二十五糎ヲ示シ、畑、乙越間(第一圖D點及第五版第二圖)ニ於テハ畦畔ノ喰違最大二米六、落差三十糎ヲ示シ、斷層直上ノ一民家ハ北方ニ伏倒セルヲ見ル(第二版第一圖)、一般ニ移動ハ水平ノモノ著シク、斷層線ノ走向ハ北十度乃至五度西ニシテ其西側ハ南方へ東側ハ北方へ水平移動ヲ爲セリ

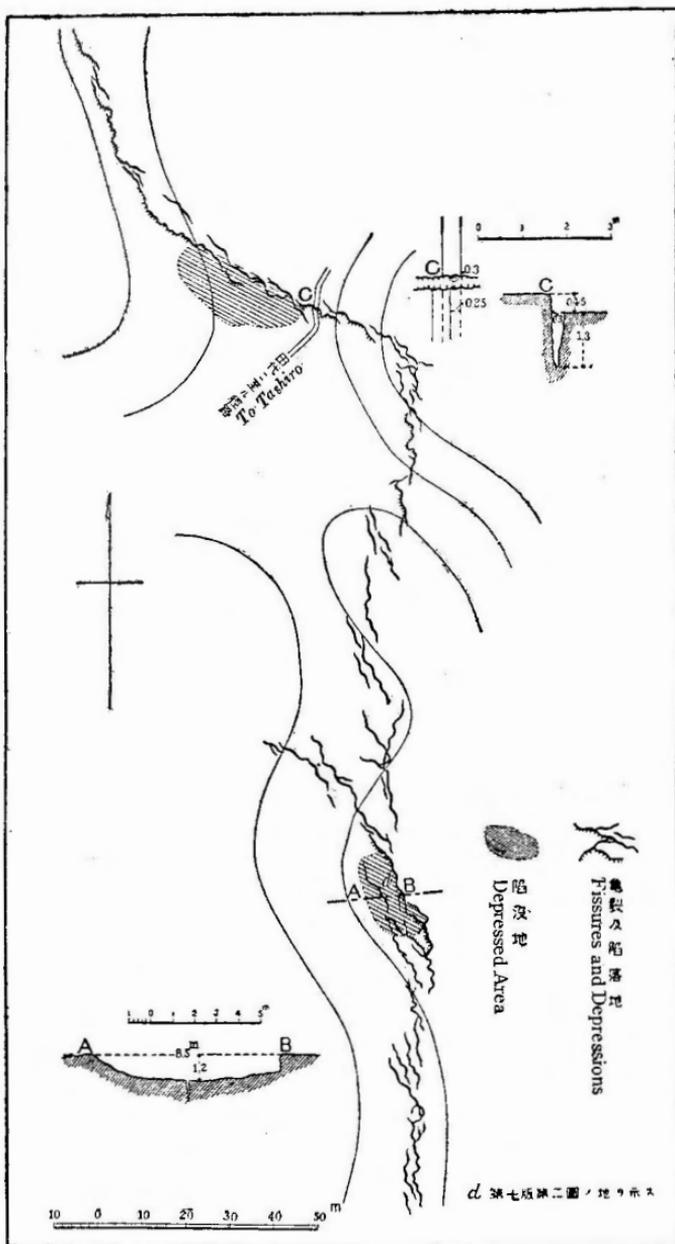
第三圖 田代盆地北西山腹ニ於ケル雁行龜裂及陷沒

Fig. 3. The Échelon Fissures and Depressions on the Northwestern Slope of Tashiro Basin.

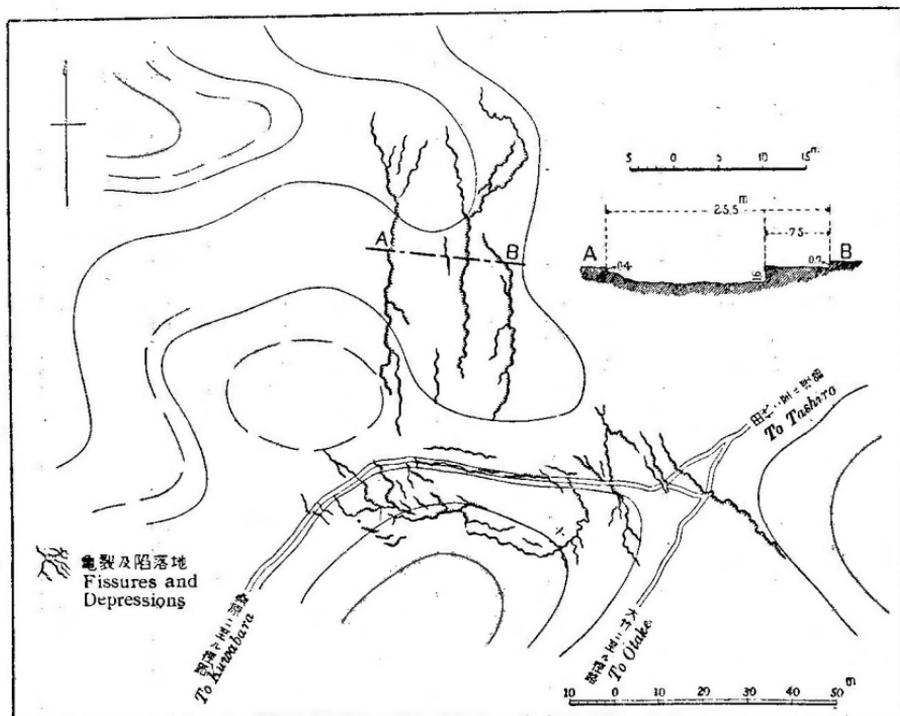
第四圖 まがの裂碎地上ニ於ケル龜裂及陥没

「まがの地内」田代ノ北方約千五百米ヲ距ル「まがの」ニ至レハ特ニ著大ナル裂碎地アリ、大小無數ノ地割ニ沿ヒ地盤ノ沈下陷没セルモノアリテ其狀第四圖及第八版第一圖ニ示スカ如ク、鞍部ノ南側面ニ於ケル地割最モ著大ニシテ落差一米七アリ、其西方尾筋ニハ略東西ニ走レル饅鼠道狀隆起(第八版第二圖)ヲ伴フ龜裂數條アリ

Fig. 4. Fissures and Depressions in Magano District

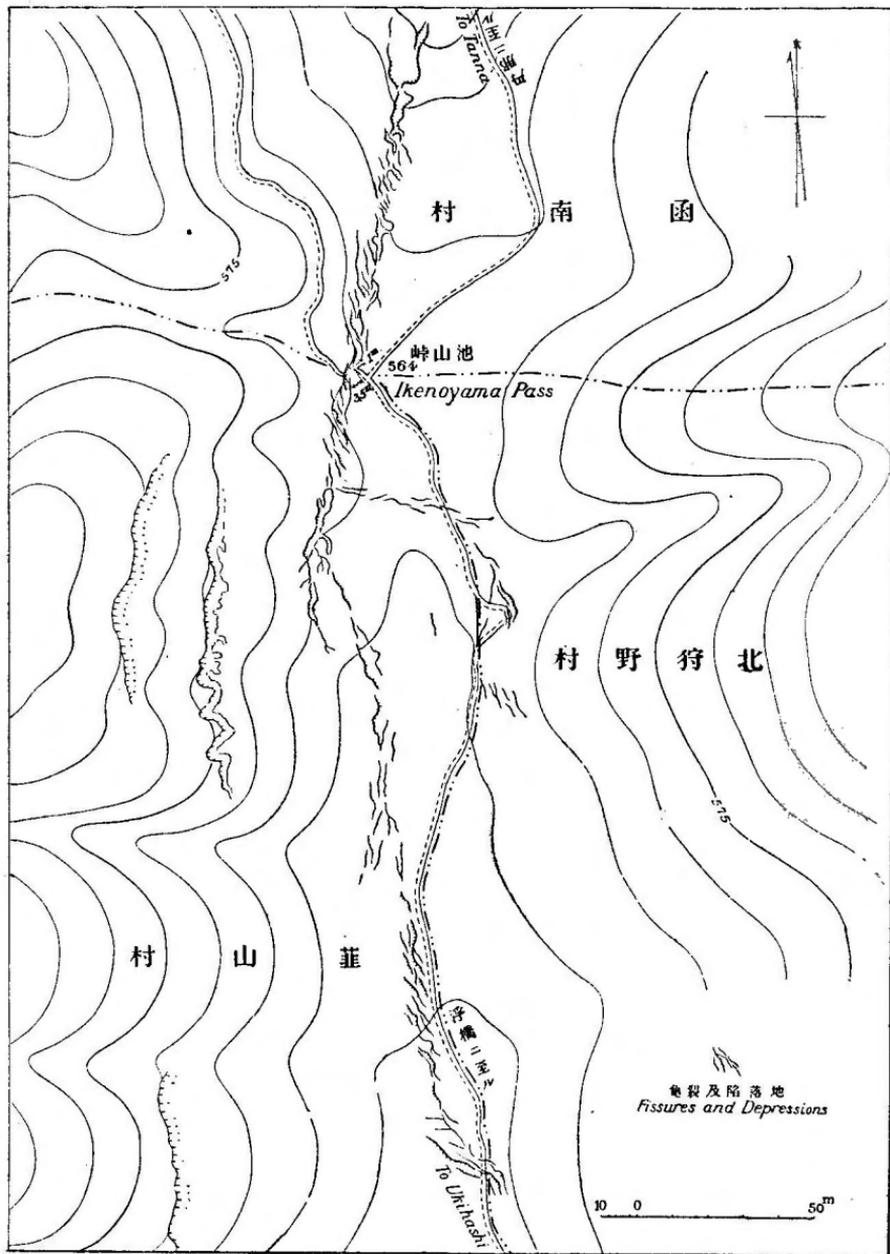
第五圖 池ノ山峠附近ノ丹那斷層

**池、山峠附近** 池、山峠ノ里道ヲ切ル斷層ハ走向北約十度東ニシテ其西側ハ約一米南方ニ移動セリ、而シテ該斷層ハ峠ノ南方約七十米ノ地點附近ヨリ漸次其走向ヲ北約二十度西ニ變シ池ノ東側ヲ過キテ後チ南東方ニ屈曲シテ終ルモ(第五圖)更ニ峠ノ南方約三百五十米ニ位スル池ノ西側ニ於テ鮮明ナル雁行龜裂トシテ現レ、其以南二杆七ノ間略南北ニ互リテ斷續シ終點附近ハ稍方向ヲ南南東ニ轉ス

Fig. 5. Échelon Fissures near Ikenoyama Pass on the Tanna Fault.

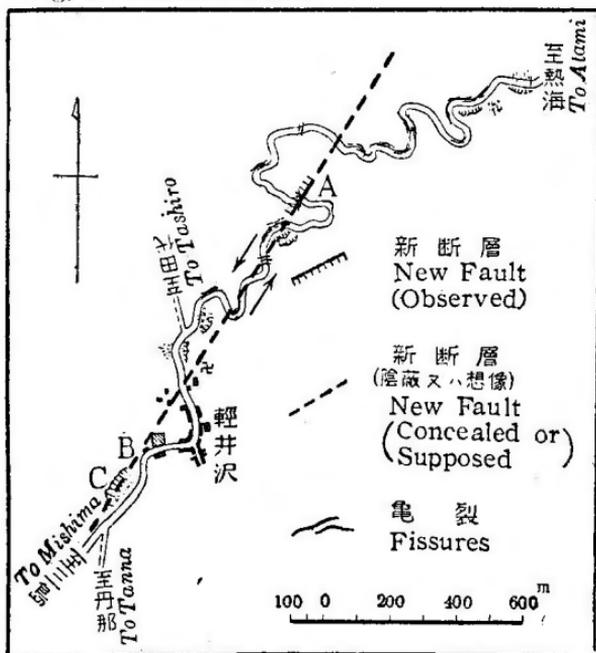
第六圖 赤澤断層

熱海街道赤澤橋附近ノ街道(第六圖A)ハ斷層ニ依リテ横斷セラル、該斷層ハ道路面ニテ走向  
北十度東、西側ノ陷落四十三糎、南方ヘ水平移動六十二糎ニシテ、走向ノ延長方向ニハ山地及谷  
間ニ互リ崩潰、地割等ノ地變特ニ著シク、北方ニハ雁行セル小龜裂ノミナルモ南方ニハ輕井澤  
部落ニ於テ倒潰家屋ノ敷地ヲ通過シ畠地ニ出テB點ニテ小流ヲ遮斷シ、C點ニテ崖崩ヲ生シ

Fig. 6. Akazawa Fault.

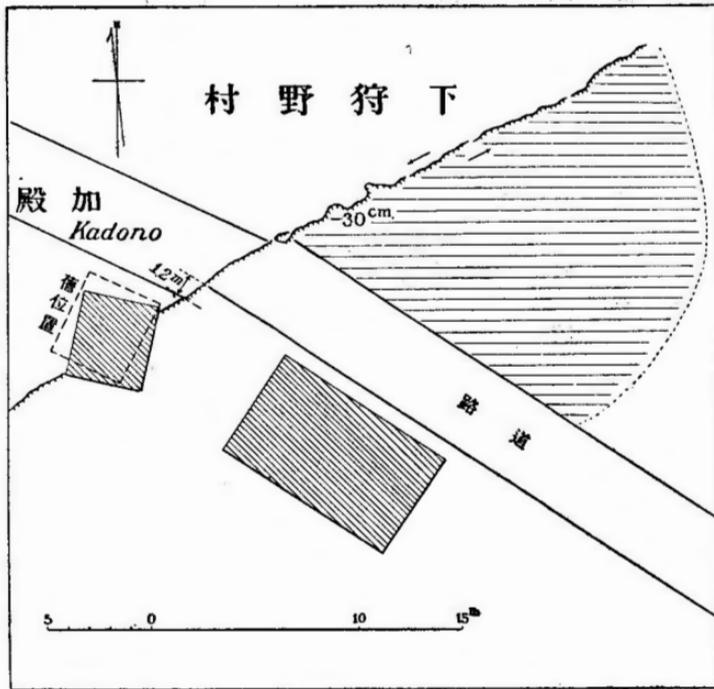
Fig. 7. Displacement of Road and a House on the Kadono Fault.

舊斷層ノ略中央部即チ大見川以南ニ於テ加殿背後ノ山地ニ至ル延長約一杆七ノ一斷層生セリ、加殿ノ縣道ニ於テハ本斷層ノ西側ハ南方ニ約一米二移動シ東側三十纏内外陥落セリ、其以南ハ單ナル龜裂トシテ終レリ(第七圖及第九版第二圖)

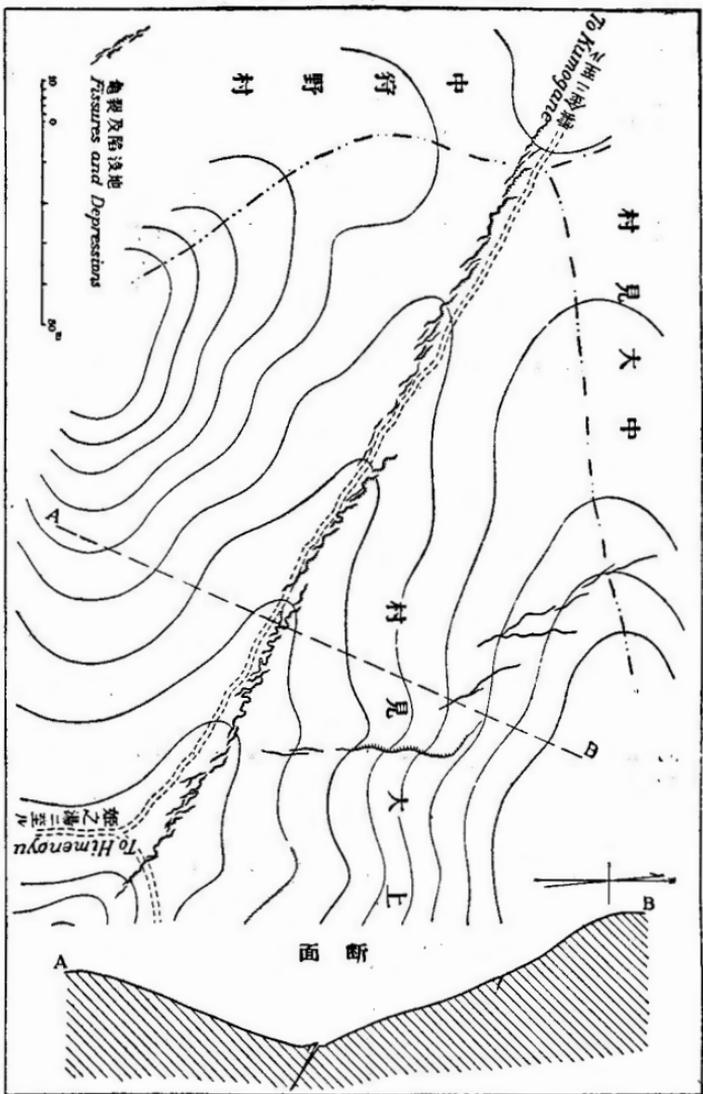
第八圖 靜岡縣田方郡上大見村附近之過斷層

Fig. 8. Himenoyu Fault

本斷層ハ舊斷層地全延長ニ互リテ龜裂及崖崩トナリテ現ハレ或ハ龜裂ニ沿ヒテ陷没シ或ハ水平移動ヲ爲セル處アリ、水平移動ハ原保、地藏堂間ニ於テ溪流ニ沿ヒテ築キシ堤防ニ於テ斷層ノ南側西ニ一米移動シ且ツ二十五纏陷没セリ、次テ姫之湯溪谷ノ水田面ニテハ數條ノ雁行龜裂ヲ生シ共ニ六十纏内外ノ陷没ヲ目撃ス、是ヨリ山地ニ入レハ多數ノ崖崩ヲ伴ヒ、姫之湯、雲金間ノ峠ニ於テ亦著シキ龜裂群ヲ現出シ一ハ方向ヲ北西ニ轉シ同方向ノ山背部ニ龜裂斷續シ奥野山ノ山地崩潰箇處ニ終レリ、他ハ同峠ヨリ西ニ延ヒテ柿木ノ溪谷ニ至ル間其兩側ノ山地ニ多數ノ崩潰アリ(第八圖並ニ第九版第三圖及第四圖)

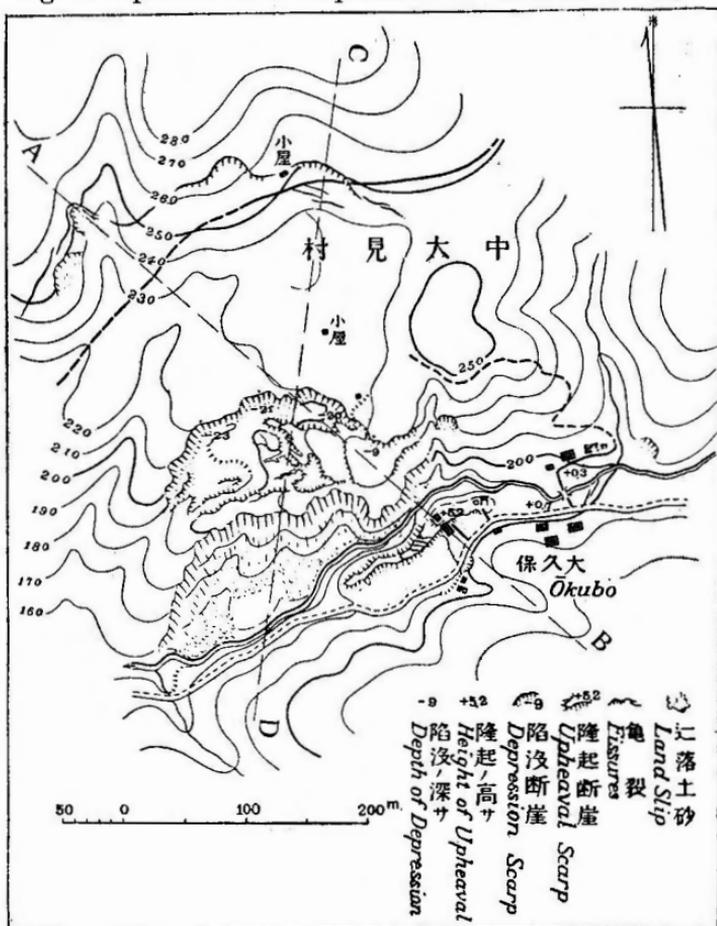
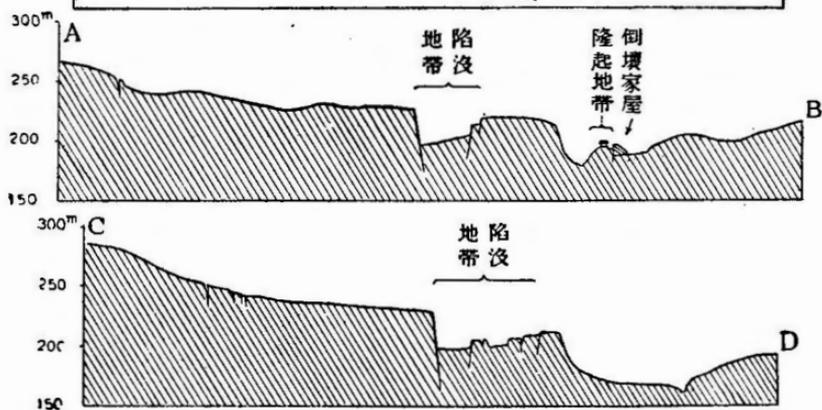
第九圖 靜岡縣田方郡中大見村城字大久保土地ノ陥没及隆起

Fig. 9. Upheaval and Depression of Land at Okubo.

テ溪流ニ面スル急斜面トナリ此處ニ延長三百米ニ互ル崩潰生シ押シ出シタル土砂ハ溪流ヲ埋メ溪水ノ流路ヲ南ニ轉シ水田面ヲ流ル、ニ至ラシメタリ、隆起地帯ハ陷沒地帯トハ此溪流ヲ距テ、其對岸ニ起リ陷沒地帯ノ中心ヨリ南東ニ約百五十米ヲ距テ、略之ト並行ス、隆起地帯ノ延長ハ約百四十米、幅員十五米ニシテ其西半部ニ隆起著シクシテ此隆起地塊ハ著シク破碎セラル、モ一ノ背斜構造ヲ示シ背斜軸ニ相當セル部分ハ殆ント直立ノ龜裂トナリテ現ハレ農家ノ直下ニ於テハ落差五米二ノ斷層アリ、其北翼ノミ隆起シ西スルニ從ヒテ約三十度ノ傾斜ヲ爲セル南翼及約十度ノ傾斜ヲ爲セル北翼ヲ現セリ、而シテ南翼ハ其幅員北翼ニ比シ遙ニ狹シ(第十一版第四圖參照)

斷層上ニ在リシ農家ハ此隆起ノ爲メ破壊セラレテ二分シ上下ニ引離サレタリ、而シテ其上ニ殘リシ家内ノ家具ハ殆ント移動スルコトナク瓶中ノ水スラモ溢ル、コトナク從ツテ家人モ總テ無事ナルヲ得タリト言フ、蓋シ地變カ此地ニ於テハ頗ル徐々ニ行ハレタルヲ想像セシム

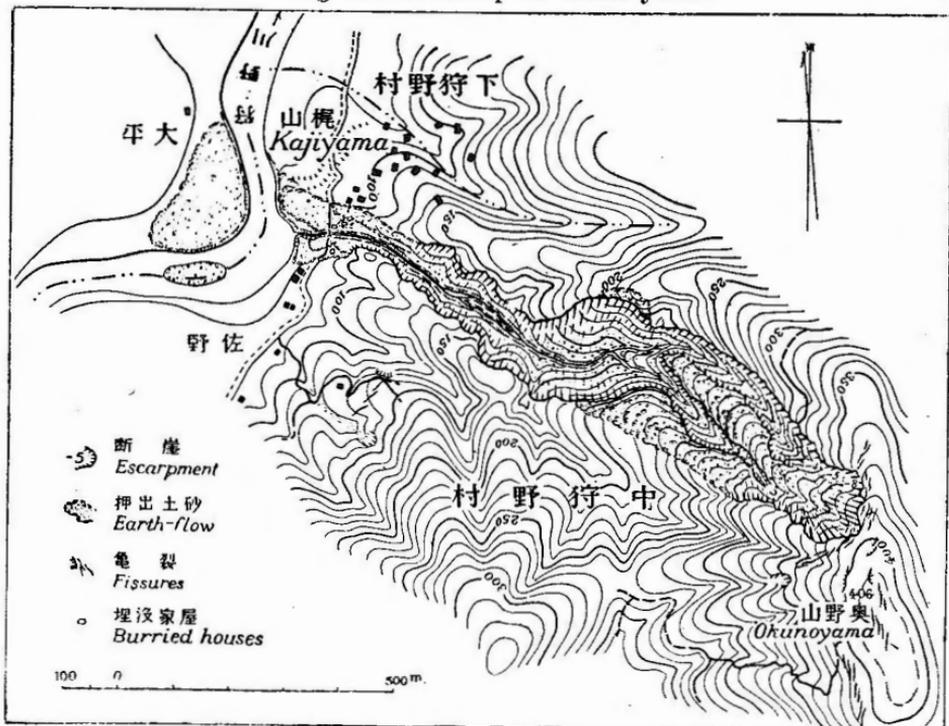
Fig. 10. Landslip at Okunoyama.

同山地ハ厚キ壩埒及火山礫ヨリ成リ頂上ハ平坦ナリ此山頂部及其附近ニハ諸方向ノ龜裂頗ル多ク北々西ヨリ南々東ノモノ特ニ大且ツ多シ而シテ崩潰ハ平坦部ノ將ニ傾斜面ニ移ラントスル處ニ始マリ此處ニ龜裂最モ多ク集中セルコトヲ肯定シ得ヘシ崩潰跡ニ於ケル斷崖ハ南北ノ方向ニ走り高サハ八米乃至十米ヲ算スヘク夫レヨリ馬蹄形ヲ爲シテ北西ニ向ヒ約百米ノ間ニ五米乃至八米ノ斷崖ヲ爲シ尙北西ニ向ヒ溪谷ノ兩側ニ沿ヒテ繼續シ漸次高サヲ減シテ約千三百米ニテ斷崖ノ跡ヲ失

フ、崩潰起點部ニ於テ土砂ノ押シ出シタル跡ニハ表土ノ支離滅裂セル破片ノ多數散在セルヲ見ル、崩潰土砂ハ溪谷ヲ埋没シ狩野川ヲ渡リテ對岸ニマテ到達シ梶山部落ニ於テハ人家三戸ヲ埋没シ人命十五ヲ失ハシメタリ(第十二版第一圖乃至第三圖参照)

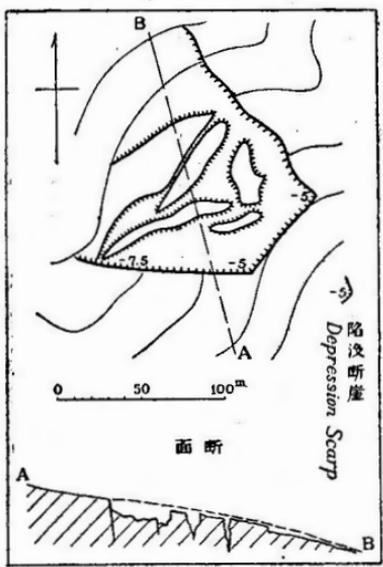
第十一圖 静岡縣田方郡田中村田中山御料地内ノ土地陷没

Fig. 11. Depression of Land at Tanakayama.

米二乃至七米五ニ達ス、而シテ斯ル馬蹄形ノ斷崖ニ圍マレタル陷没地積ハ約一萬三千平方米

本陷没ハ城ニ於ケルモノニ比シ遙カニ小ニシテ寧ロ馬蹄形龜裂ニヨリ山地ノ崩潰スル前提トモ見ラルヘキモノナリ、安野ノ西約一軒、大野斷層ノ延長線上ヨリ稍西ニ偏シテ起レリ、壩埒及火山礫ヨリ成レル丘陵性山地ノ緩傾斜面ニ起リタルモノニシテ北西ヨリ南東ニ長サ約百米、南西乃至西方ニ稍彎曲セル方向ニ長サ約百十米ノ直立陷没斷崖ヲ有シ斷崖ノ高サハ五

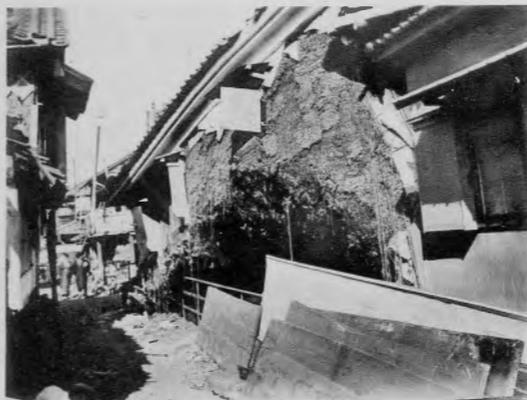
第三圖 三島町ニ於ケル民家ノ倒潰

Fig. 3. Wrecked Houses at Mishima machi.

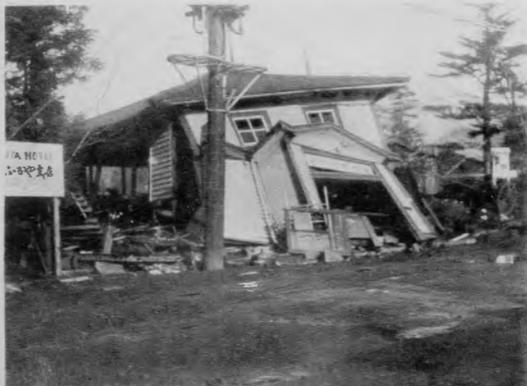
第四圖 箱根町郵便局

Fig. 4. Wrecked Hakone Post Office.

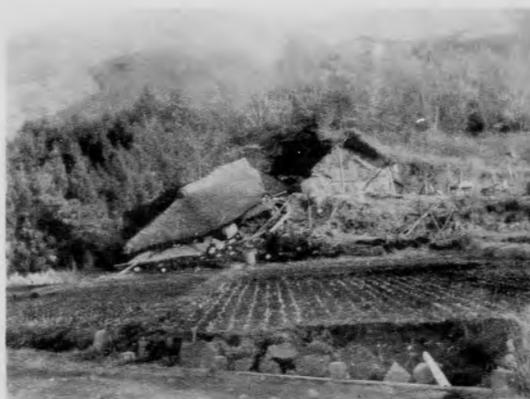
倒潰方向 家屋其他建設物ノ倒潰ハ(一)直接地震ニ基因セルモノ、(二)地震ニ因ル地盤ノ崩潰ニ基因スルモノ、及(三)崩土ニヨリ破碎セラレタルモノ等アリ、就中第二ニ屬スルモノ最モ多ク、倒潰シタル家屋其他ノ建設物ハ概ネ傾斜地上ニ或ハ傾斜地ヲ削リタル均土又ハ盛土ノ上ニ在リタルモノニシテ其所在地ニヨリ傾斜又ハ倒潰ノ方向ヲ異ニスルモ同一地域ニ於テハ其方向略一定セリ(方向確實ナルモノハ之ヲ第一版圖上ニ示セリ)、唯烈震區域殊ニ丹那斷層近傍ニ於ケル家屋其他ノ建設物ハ殆ント悉ク倒潰シ其倒潰方向一定セス、里人ノ言ニ依レハ家屋ハ發震ト同時ニ一搖レシタル儘直チニ倒潰セリト云フ、恐ラク主要振動最初ノ上下動ノ爲メニ倒潰セシモノナルヘク丹那盆地中、斷層通過ノ地點ニ立テル一民家ハ稍々北方ニ移動シ更ニ北押シニ伏倒セリ(第二版第一圖參照)丹那斷層ハ恰モ此民家ノ西側ヲ通過スル位置ニ中レリ

Fig. 1. A Wrecked House in the Tanna Basin.  
(At Fig. 1. c)

第二版 建造物ノ倒潰  
第一圖 丹那盆地畑區ニ於ケル民家ノ倒潰  
(丹那斷層上ニ在リ、第一圖cノ位置)

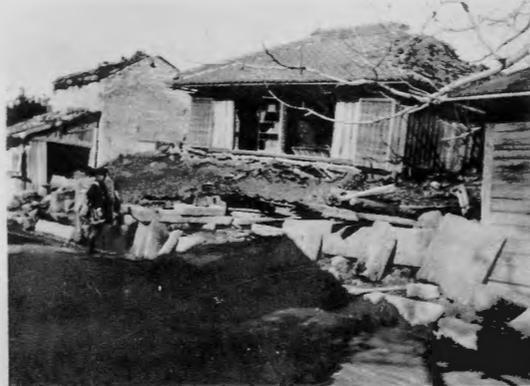
第二圖 中島ニ於ケル民家ノ倒潰

Fig. 2. Wrecked Houses at Nakajima Village

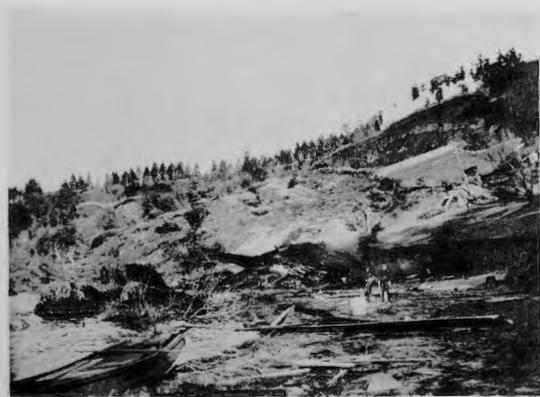
第四圖 塔ヶ島ニ於ケル山崩及官舎ノ倒潰

ニ耐ユルモノナキニ至レリ、離宮内亦被害、第三版第一、二、三、圖參照、甚シク御殿ハ倒潰シ官舎ハ山崩ノ爲メ半ハ埋没シ倒潰セリ、(第三版第四圖參照)、又箱根峠附近茨<sup>ツ</sup>平ニ於ケル中央氣象臺箱根山測候所ノ諸建造物ハ被害甚シク其狀況既述ノ如シ、(第四章、建造物ノ倒潰方向及廻轉ノ項參照)、道路ハ波狀ニ起伏シ隨處ニ或ハ之ニ沿ヒ或ハ之ヲ遮斷シタル龜裂多ク、離宮御苑内ハ略北東ヨリ南西ニ互レル龜裂夥シク、崖崩、陷沒等亦各所ニアリ、又箱根町ニ山津浪、後章ニ詳述セリ、襲來シテ寺院ヲ埋没シ一名生埋トナル等、慘慘ヲ極メタリ、而シテ箱根町ヨリ箱根峠ニ至ル新國道ハ上ルニ從ヒ被害大ニシテ缺潰、沈下、陷沒、龜裂等ノ地變夥シク殊ニ縣界附近ニテ北西ヨリ南東ニ走ル龜裂ハ多數國道ヲ斜斷シ、芦ノ湖側ニハ約一米陷沒セル所アリ、峠ニハ斷層アリテ道路ヲ遮斷シ、(後章ニ詳述)、山頂ニハ箱根町ニ面セル側ニ概シテ東西又ハ北西ヨリ南東ニ走レル龜裂夥シク其著大ナルモノハ地表ニ於ケル開口ノ幅三十糎ニ達シ深サ一米以上アリ、此等ノ割目多キ地帯ハ同シク北西ヨリ南東ニ互リ南ハ鞍掛山ノ南西山腹ニ及ヒ北ハ芦ノ湖南西山腹ニ達シ、茲ニ大小無數ノ山崩地帯ニ移レルモノニシテ野馬<sup>ウマ</sup>池ノ北東部ハ多少沈下陷沒セリ、芦ノ湖ノ南東及南西山側面ニハ湖岸ノ方向ニ沿ヒ多數ノ龜裂アリ、而シテ南東岸ニ沿ヘルモノハ野馬<sup>ウマ</sup>池ノ北側ニ起リ略北々東ノ方向ヲ採リ雁行狀ニ連互シテ箱根町ニ出テ塔<sup>タ</sup>島ニ於テ水平移動ヲ示セリ、元箱根町地方ニテハ又道路上諸處ニ龜裂アリ、而シテ道路ニ沿ヒ殆ント東

Fig. 4. Landslip and Wrecked House  
at Tōgashima.

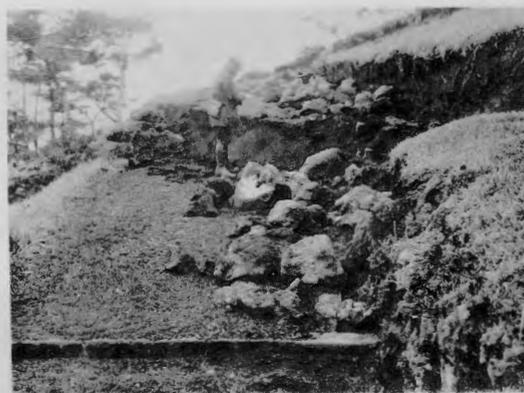
第二圖 第一圖×印ノ地ニ於ケル地割及陷沒

Fig. 2. Fissures and Depressions on the Road.  
(The same spot with the mark × in Fig. 1.)

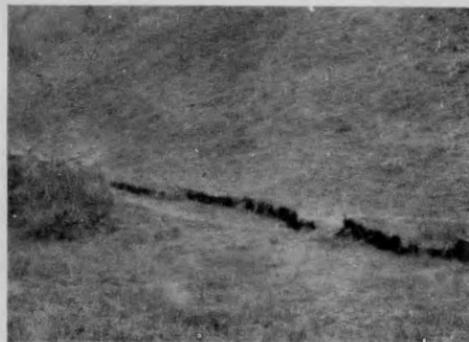
Fig. 4. Himenoyu Fault lying between Himenoyu and Kumcgane.

姫之湯、雲金間ノ峠ニ生シタル姫之湯斷層ノ一部

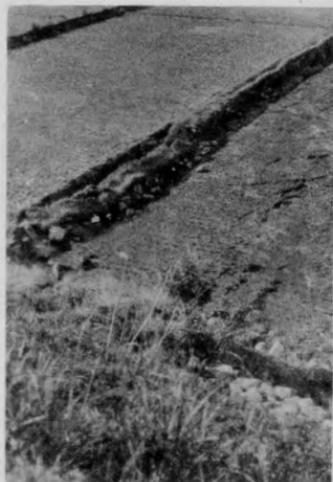
Fig. 3. Himenoyu Fault passing through the Alluvial Plain of Himenoyu.

姫之湯平地ヲ通スル姫之湯斷層ノ一部

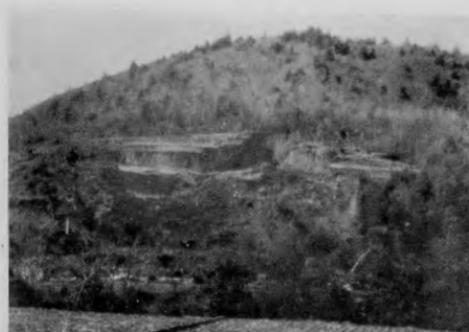
龜裂及崖崩アリ、梅木ノ崖崩ハ三箇處アリ、其一箇處ハ二段崩潰ヲ爲シ下段ノ崩潰ニ依リテ人家埋没セラル(第九版第五圖)

Fig. 5. Landslip at Umenoki Village.

梅木ノ崖崩

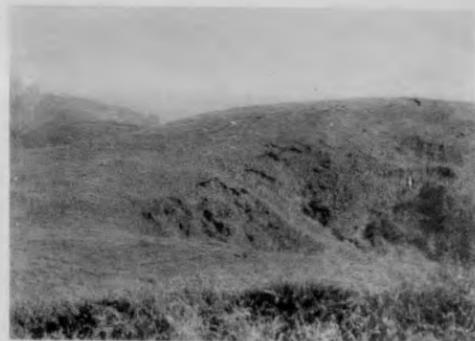
丹那斷層ノ西側山地ニ三龜裂線、東側山地ニ一龜裂線アリ、西側ニ於ケルモノハ北西ヨリ南東ノ方向ヲ有シ、總テ雁行龜裂ト爲リテ現出シ、東側山地ニ於ケルモノハ丹那盆地南邊ノ乙越ヨリ南東ニ向ヒ長キ龜裂ヲ生シ、最長ノモノハ約三百米アリテ北東側稍落下セリ、夫レヨリ南東方ニ向ヒテハ點々小龜裂ノ斷續セルノミナルモ、玄嶽北東方ノ鞍部ニ於テハ幅五十米長サ百米ノ間ニ十數條ノ龜裂群ヲ生シ、中央部ニ向テ落下シ、全體トシテ小陥沒地ヲ爲セリ、且此附近ニハ多數ノ小龜裂及崩潰地ヲ伴ヘリ(第九版第一圖)

Fig. 1. Fissure Group on the Ridge about 500 metres NE. from Kurodake.

第九版 南部地域ニ於ケル斷層  
第一圖 玄嶽山頂部ノ北東方約五百米ニ於ケル山背部ノ龜裂群

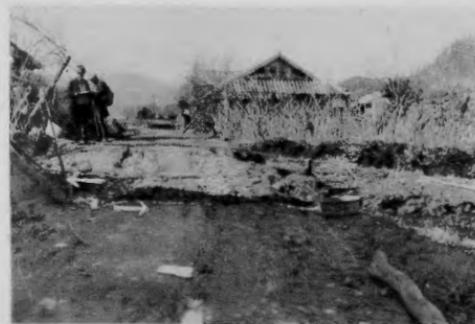
Fig. 2. The Kadono Fault crossing a Road at Kadono Village.

第二圖 加殿部落ニ於ケル縣道ヲ横斷セル加殿斷層

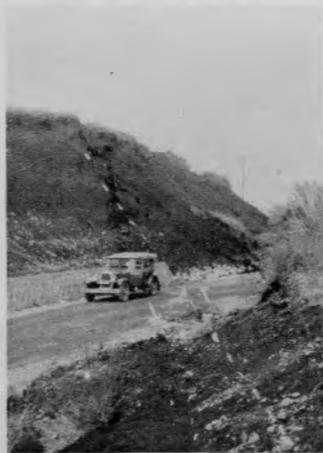
**茨平斷層** 箱根峠ニ於テハ縣道ヲ遮斷シ斜ニ走リテ左右ノ山地ニ延長ス(第十版第五圖)走向ハ北十八度西ニシテ東側落下二十纏ナリ、而シテ其東方高地ニアル山道ニ生セル喰違ハ東側地盤ノ北方ニ水平ニ移動セルコト五十纏ナリ、左右ノ山地ニテハ龜裂アルノミ、南方ハ鞍掛山南側中腹ニ達シ北西ヨリ南東ノ方向ニ走レル多數ノ龜裂群連互シ、北方ハ茨平及海平ノ東側山腹ニ沿ヒ等シク北西―南東ニ互レル多數ノ龜裂アリテ略雁行狀ニ走リ、其間各所ニ起レル山崩ノ爲メ之ニ被ハレ連續不明ナル處アリテ落差及移動等ハ不明瞭ナリ

第五圖  
箱根、茨ヶ平斷層(箱根峠ニ於ケル喰違ヒ)

Fig. 5. The Baraga-taira Fault

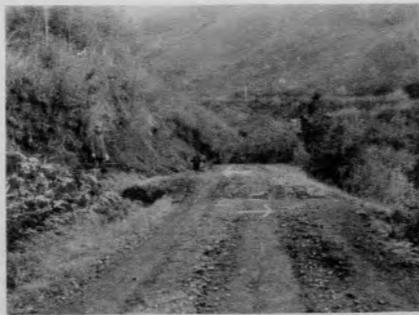
第四圖  
赤澤斷層(輕井澤附近熱海街道上ニ於ケル喰違ヒ)

Fig. 4. The Akazawa Fault at Karuizawa.

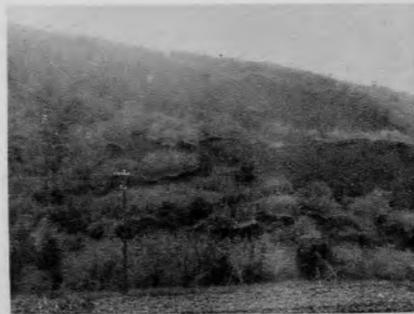
第三圖  
赤澤附近ニ於ケル山崩、數條ノ割目ニ沿ヒ塔段狀ニ潰落ス

Fig. 3. Landslip near Akazawa.

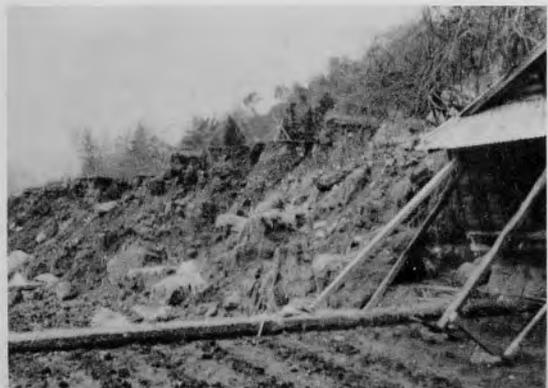
第四圖 隆起地帶

Fig. 4. Unheaved Land.

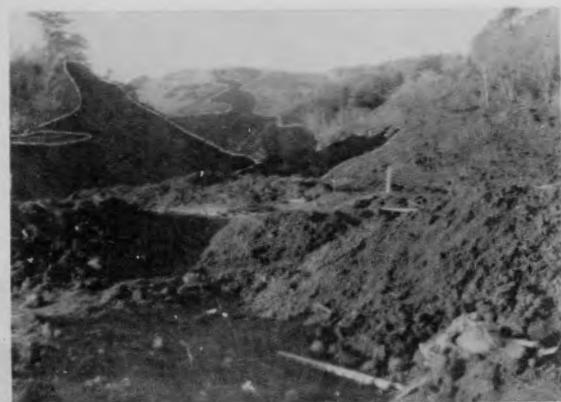
第三圖 奥野山山崩全景

Fig. 3. Earth-flow from the Top of Okunoyama.
