# 2000年鳥取県西部地震断層のトレンチ掘削調査

## Trenching surveys of surface ruptures associated with the 2000 Tottori-ken-seibu earthquake

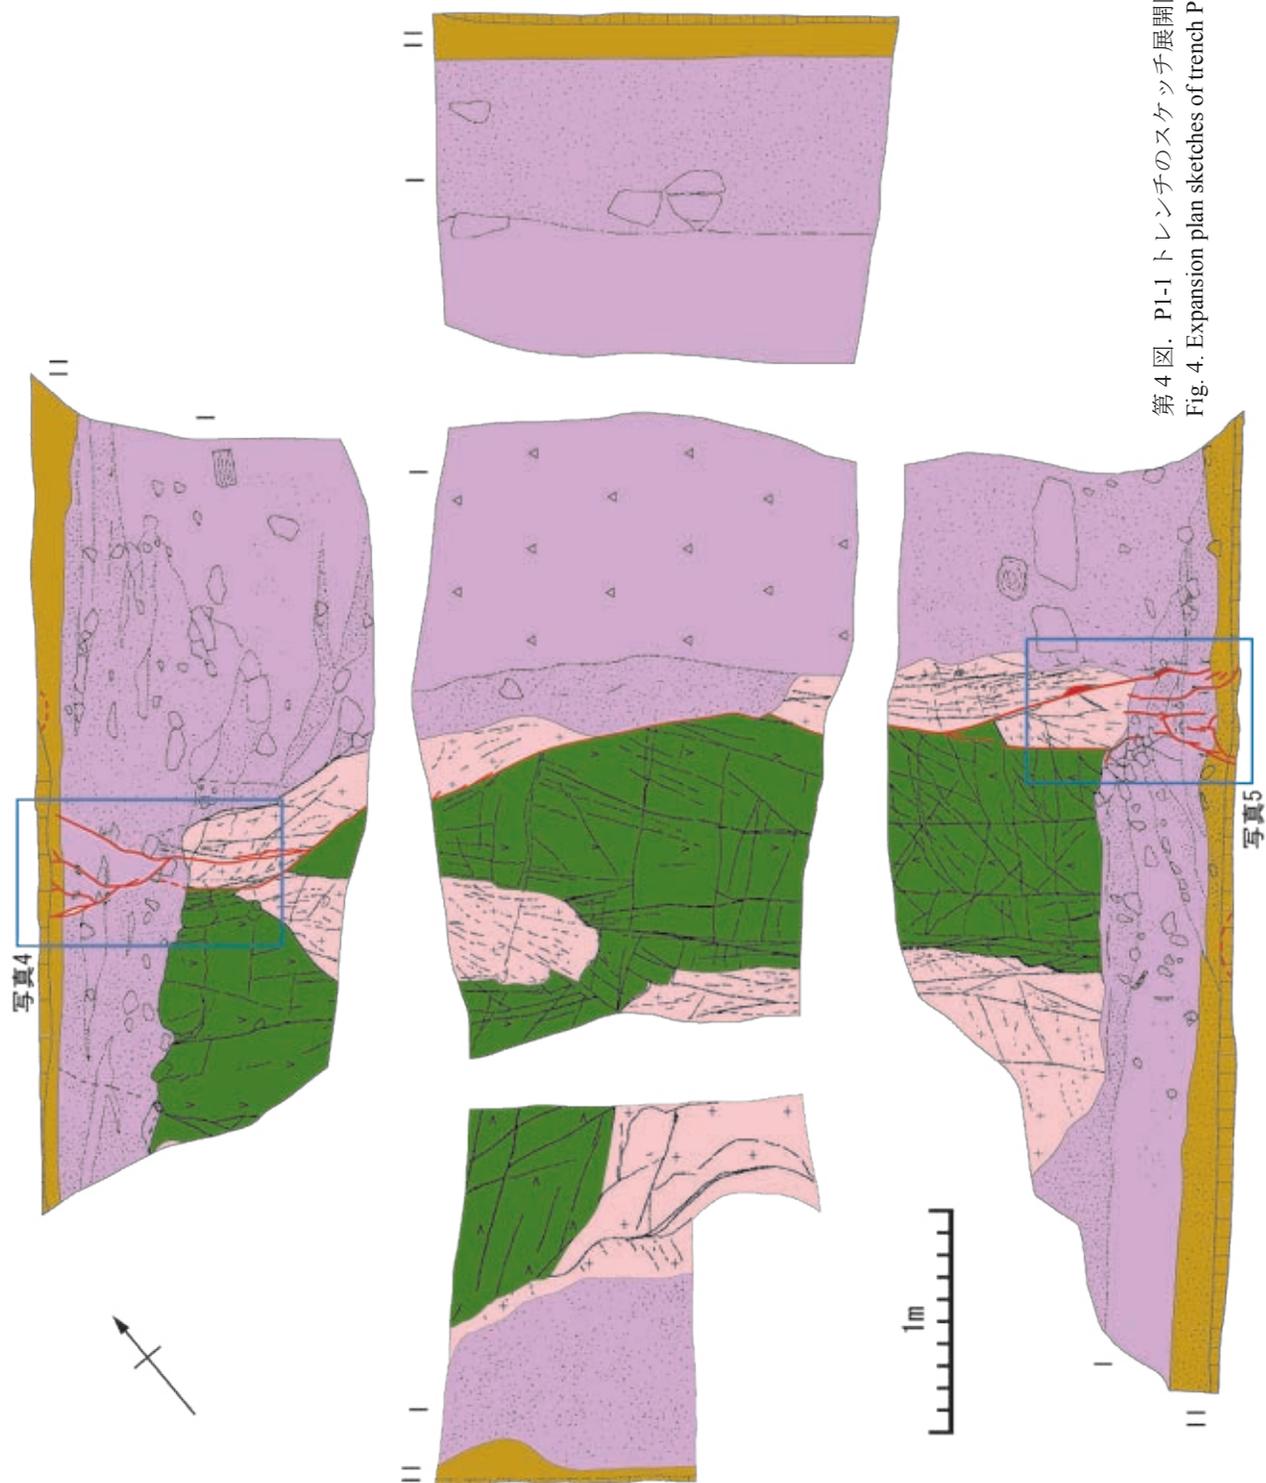
第4図. P1-1 トレンチのスケッチ展開図. 凡例は第3図参照.  
Fig. 4. Expansion plan sketches of trench P1-1. See Fig. 3 for key.

北西壁面と南東壁面に、フラワー構造を認めた。盛り土1層と2層の断面では、この構造は、幅数mm~数cmの開口成分を持つ複数の断層から構成され、断層の一部には上方の堆積物が落ち込んでいる。複数の断層は、下方に向かって傾斜を増しながら収斂する。そして、下位の花崗岩類中および花崗岩類と貫入岩の境界面に発達する、幅数mm~数cmの断層ガウジ帯に滑らかに連続する。断層は数mm~数cmの見かけの鉛直変位を伴い、フラワー構造の中央部が隆起するセンスを持つ。南東側壁面では、断層は地震断層の直下まで連続し、この位置で地表面が数cm隆起し、撓み上がっている。

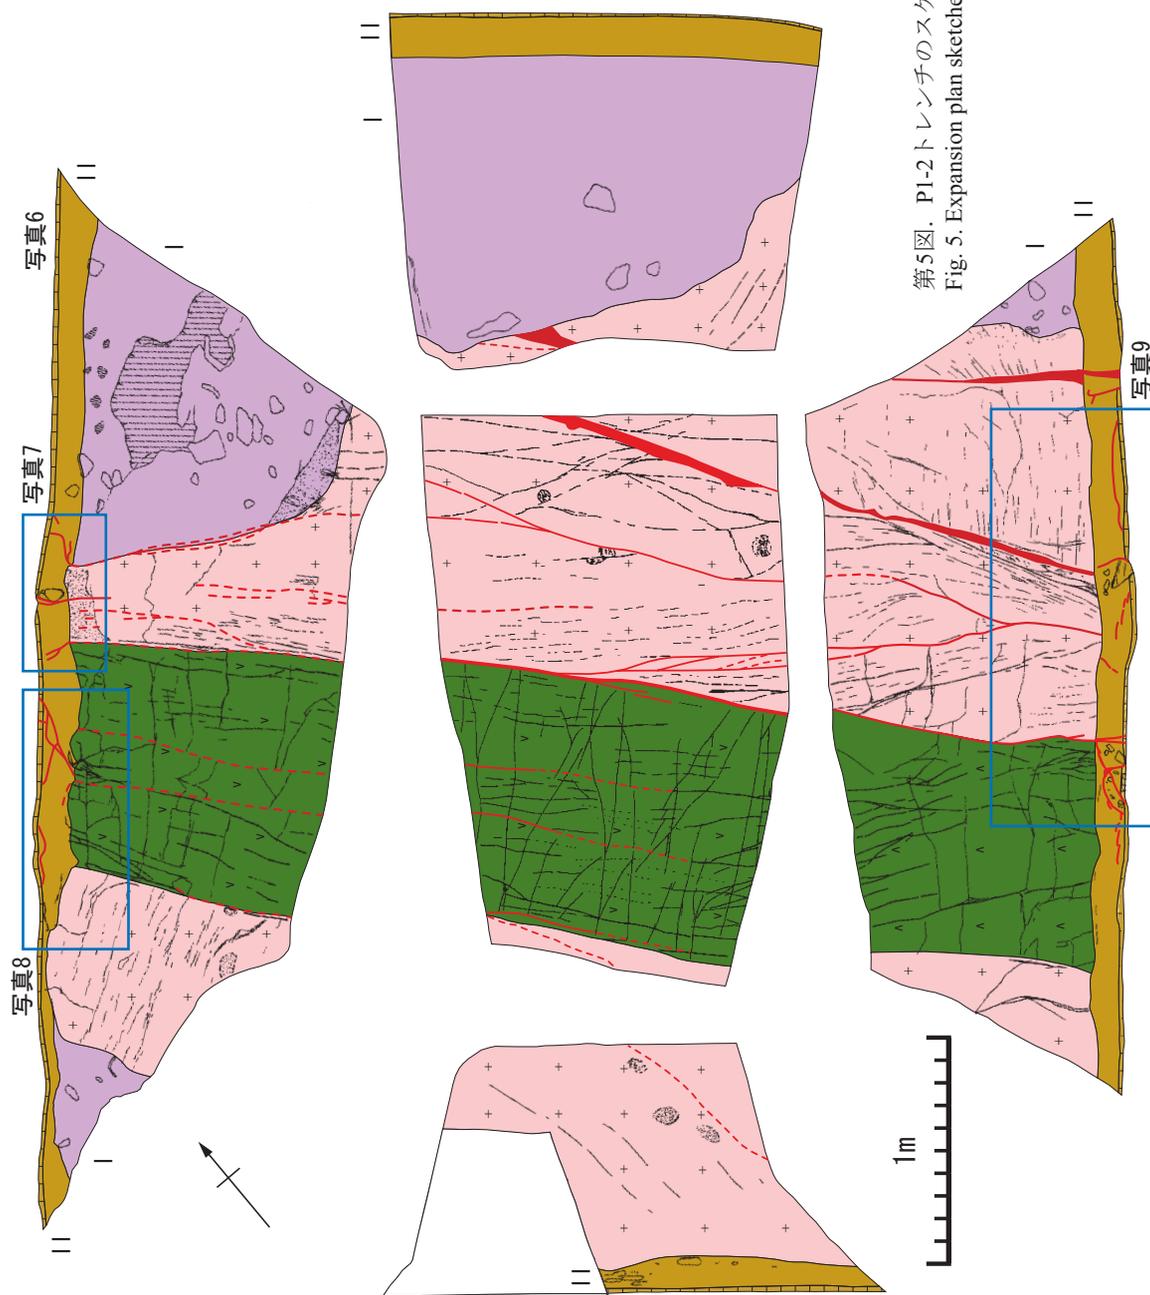
第5図. P1-2トレンチのスケッチ展開図. 凡例は第3図参照.  
Fig. 5. Expansion plan sketches of trench P1-2. See Fig. 3 for key.

北西壁面と南東壁面の盛り土2層の断面に、複数の断層が観察された。これらの断層には幅数mm~数cmの開口成分が認められ、その一部には上方の堆積物が落ち込んでいる。断層のうちの半数は地表面に達しておらず、植物根を含むマット状の土壌の基底付近に、ほぼ水平で下に凸の弧状の形態をなしている(写真8,9)。この植物根には引きずられた様子が認められ、その方向から、マット状の土壌が下位の土壌から浮き上がり、ほぼ水平方向に左回転したことが読みとれた。残り半数の断層は、地表面に達して地震断層を形成し、地表面を数cm鉛直に変位させるとともに、下位の花崗岩類に発達する断層ガウジ帯や、貫入岩に認められる顕著な亀裂に、滑らかに連続する(写真7,9)。

花崗岩類には、明瞭な断層破砕帯が認められた(写真6~9)。この断層破砕帯は、地震断層のそれとほぼ等しいN40°Wの走向を持ち、多数の急傾斜した剪断面とガウジ帯から構成される。これらの剪断面や断層ガウジ帯はほぼ平行~緩く斜交し、帯状やネットワーク状の構造を作っている(梅津ほか,2002)。

この断層ガウジ帯に形成された条線の方向から、左横ずれ成分が卓越する断層運動が確認された。また、花崗岩と接する貫入岩にも、花崗岩中に発達するものと同様の剪断面と、幅数mm~数cmの開口亀裂を伴う断層破砕帯が観察された(写真6~9)。この剪断面に形成された条線の方向からも、左横ずれ成分が卓越する断層運動が確認された。なお、この断層破砕帯には、カタクレサイト帯は確認できなかった(梅津ほか,2002)。

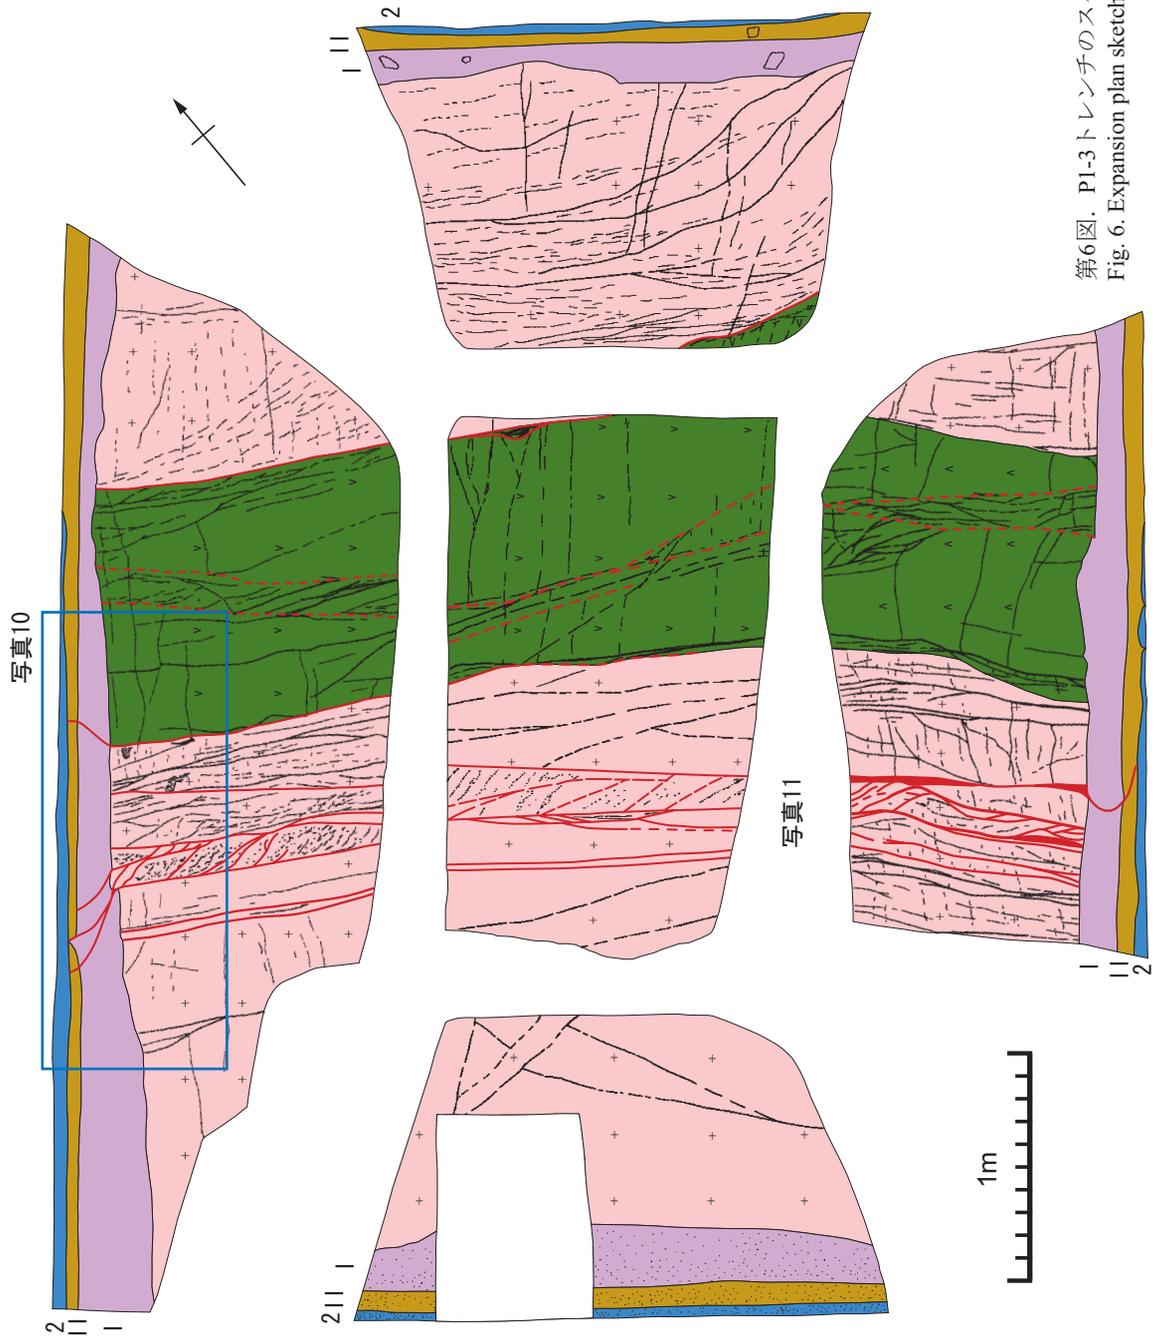
第6図. P1-3トレンチのスケッチ展開図. 凡例は第3図参照.  
Fig. 6. Expansion plan sketches of trench P1-3. See Fig. 3 for key.

花崗岩類と貫入岩には、P1-2で観察されたものと同様の、明瞭な剪断面と断層ガウジ帯を伴い、左横ずれ成分が卓越する断層破砕帯が認められた。北西側の壁面では、これらの断層ガウジ帯の一部に連続する断層が、盛り土1層と2層を切り、盛り土1層と花崗岩類の境界を数cm見かけ逆断層変位させ、盛り土1層と2層の境界を数cm見かけ正断層変位させている(写真10)。これらの断層には、開口成分や上位層の落ち込みは認められない。

北西側壁面・南東側壁面ともに、埋積土2層は南西側のみに認められ、南東側に向かって層厚が増す楔状の分布形態を示している。この埋積土2層は上記の断層を覆っており、2000年鳥取県西部地震以降の堆積物と判断される。

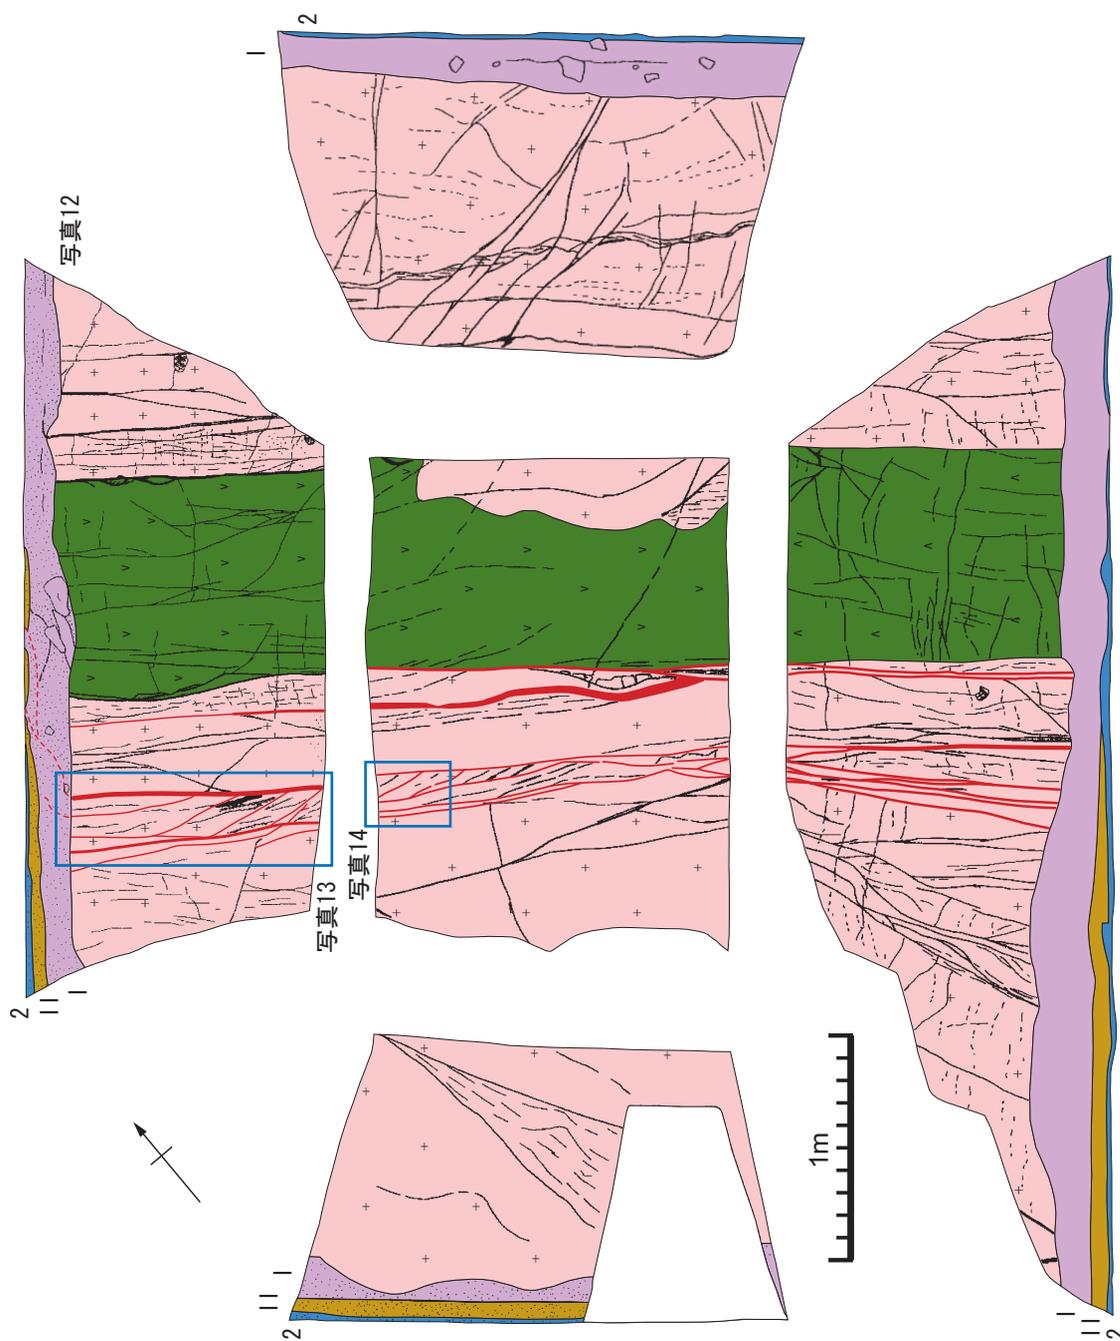
第7図. PI-4トレンチのスケッチ展開図. 凡例は第3図参照.  
 Fig. 7. Expansion plan sketches of trench PI-4. See Fig. 3 for key.

このトレンチにおいても、花崗岩類と貫入岩には、P1-2およびP1-3で観察されたものと同様の、断層破砕帯が認められた。このうち、断層ガウジ帯の発達が目立つ部分(写真13,14)では、断層ガウジ帯の主剪断面に斜交する、二次剪断面と考えられる面構造が発達している。主剪断面に対する二次剪断面の発達方向から、左横ずれ成分が卓越し、北東側が隆起する断層運動が確認された。

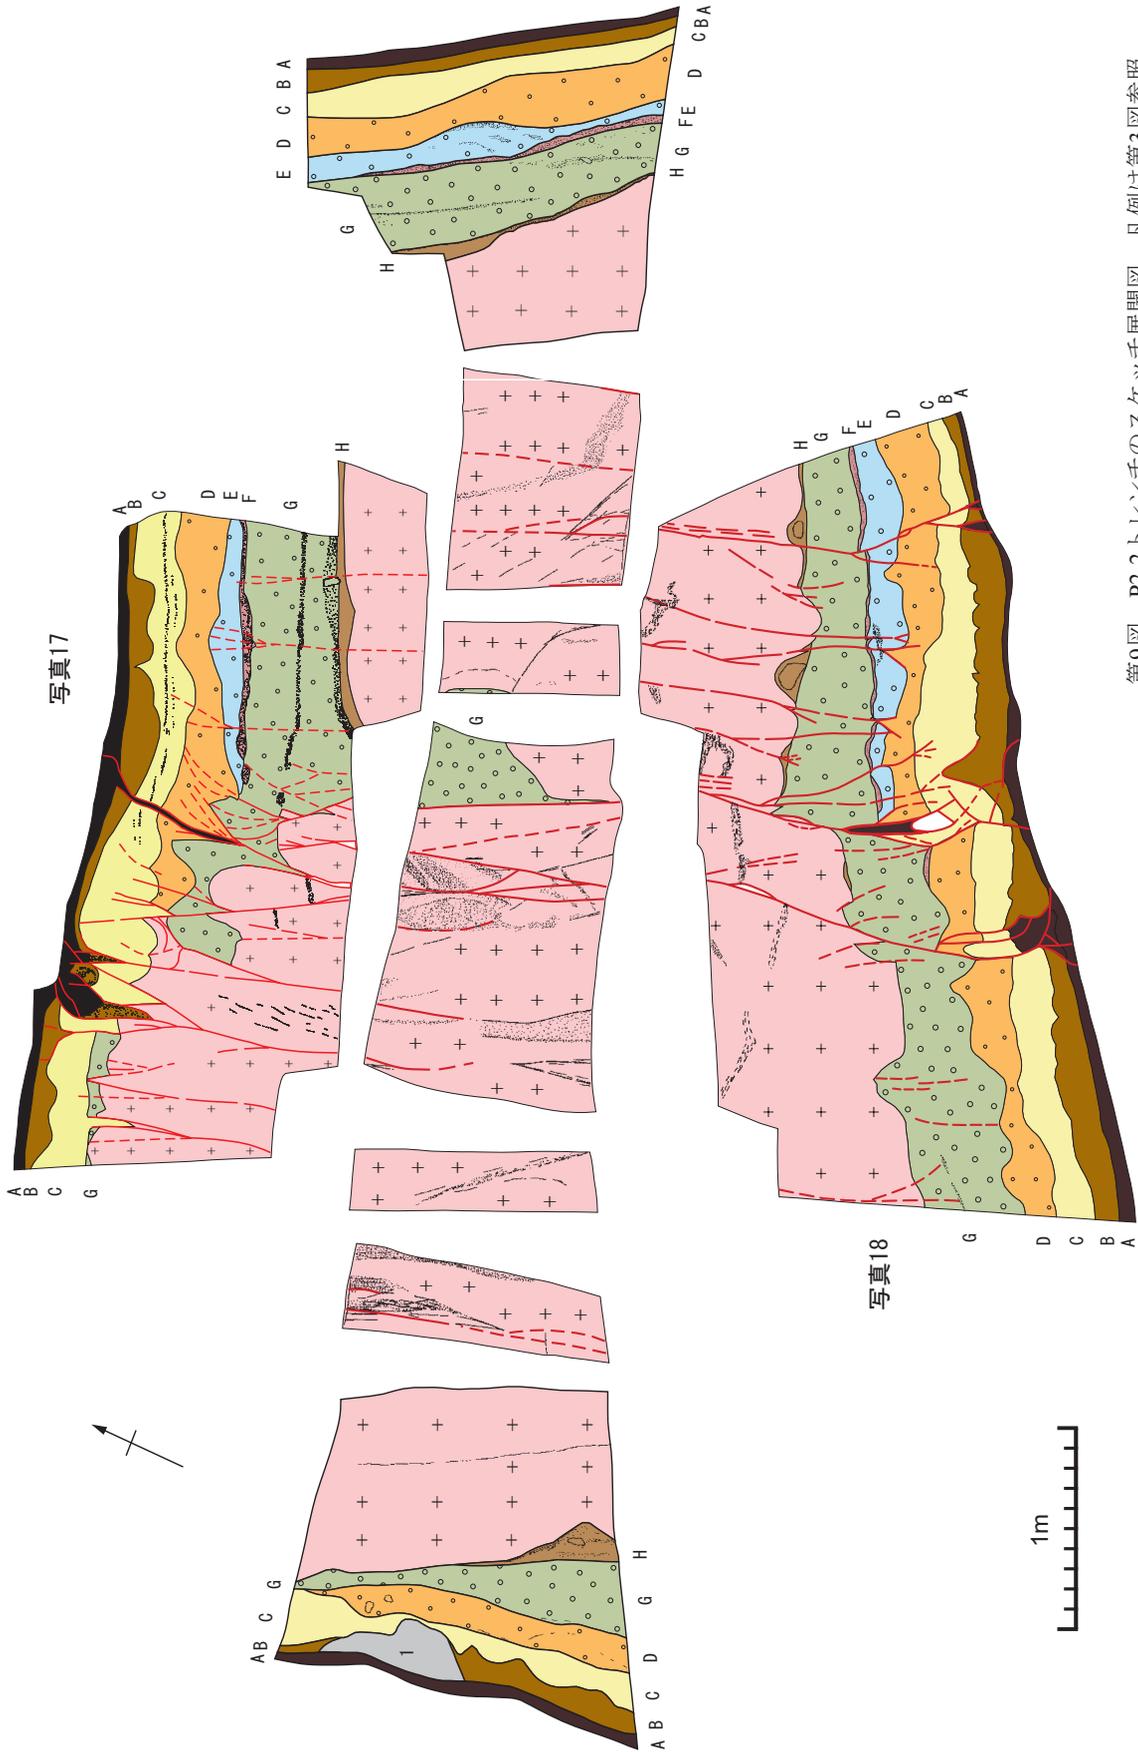
第9図. P2-2トレンチのスケッチ展開図. 凡例は第3図参照.  
Fig. 9. Expansion plan sketches of trench P2-2. See Fig. 3 for key.

このトレンチは、地震断層が左ステップオーバーする位置で掘削された(第8図)。その床面および北北西・南南東の壁面では、複数の断層からなる複雑な構造が認められた。それぞれの断層は、地震断層

の走向に近い N20 ~ 50° W の走向を持ち、西または東へ急傾斜する。断層の多くは下方へ向かって収斂し、複数の、やや崩れた形態のフラワー構造を作っている。フラワー構造を形成する断層の多くは、同構造の中央部が落ち込むような変位を示すが、全体に、同構造の西側を限る東落ちの断層の変位が卓越する。東落ちの断層には、東傾斜の見かけ正断層と西傾斜の見かけ逆断層がある。前者は幅数 mm ~ 数 cm の開口成分を持ち、一部では開口部に上位の堆積物が落ち込んでいる。一方、後者の見かけ逆断層には、開口成分や堆積物の落ち込みが認められないものが多い。前者の断層は南南東側壁面で多く観察され、後者の断層は主に北北西側壁面の西半部で観察された。

フラワー構造および断層の開口部への堆積物の落ち込みは、2つの層準で確認できた。より新しいものは、地震断層直下に存在するフラワー構造と断層への落ち込みであり、主に A 層 ~ C 層までが参加している。より古いものは D 層下部 ~ G 層の落ち込み構造であり、D 層上部 ~ C 層によって覆われている。

北北西側壁面の中央部では、古い落ち込み構造を切って、新しい落ち込み構造が形成されている様子が観察される。南南東側壁面の中央部にも類似の構造が認められるが、2つの落ち込み構造の関係は明瞭ではない。

G 層基底の見かけ鉛直変位量は 20 ~ 40cm と見積もられ、G 層上面の鉛直変位量よりも 5 割程度多いように見える。これは変位の累積を示している可能性があるが、G 層が水平に堆積した地層ではないため、信頼性の高いデータとはいえない。

このトレンチの壁面や床面で観察された花崗岩類は、捻り鎌で容易に切れるほどに著しく風化している。この花崗岩類にも、多数の剪断面や二次剪断面を伴う断層破砕帯が確認され、それらの一部は堆積物を切る断層に滑らかに連続していた。これらの断層破砕帯には、調査地域 1 で観察されたような断層ガウジ帯を確認することはできなかった。

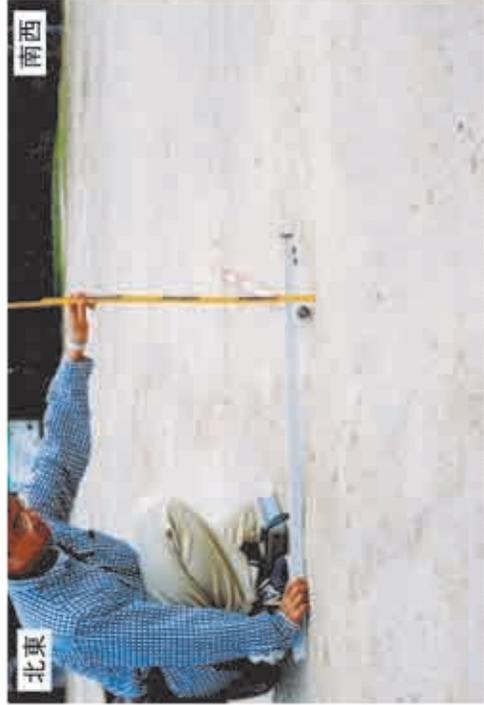
写真3. P1-3トレンチ掘削地点における地震断層。  
2000年地震直後に撮影。  
Photo 3. The surface rupture with the earthquake near the trench P1-3.

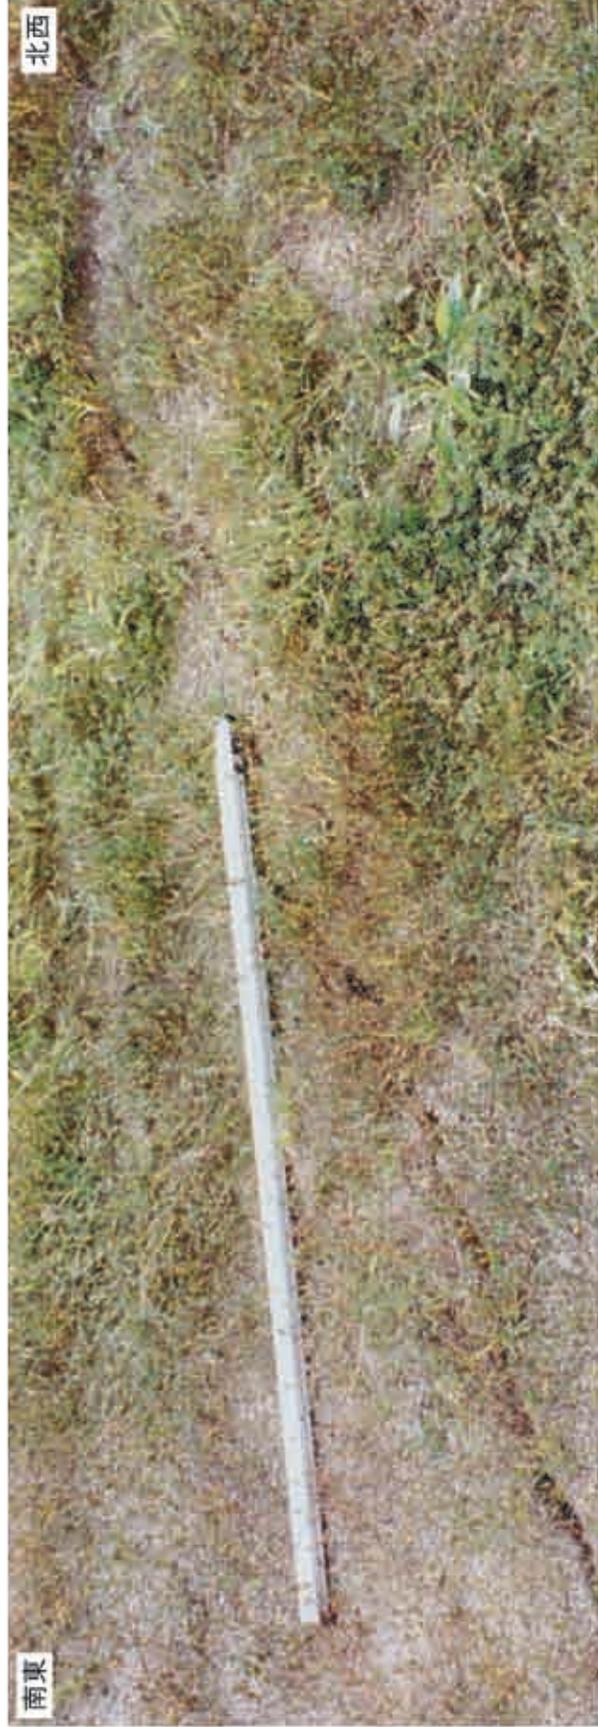
調査地域1の概観を、第2図と写真1に示す。この地域は、花崗岩類からなる尾根を人工的に切り取った平坦面である。この地域では、地震断層はその北東側の地表面を2~5cm隆起させ、道路や側溝を約8~12cm左ずれさせた(伏島ほか,2001;写真2,3)。この地震断層に沿って、P1-1~P1-4の4つのトレンチを掘削した(第2図,写真1)。P1-1とP1-2は、残存していた地震断層を中心に掘削することができた。一方P1-3とP1-4は、地震断層が既に消失していたため、地震直後に測量された平面図をもとにその掘削位置を決定した。それぞれについて、以下に順に記載する。

写真2. P1-2トレンチ掘削地点における地震断層。2000年地震直後に撮影。スケールの長さは110cm、幅は3cm。  
Photo 2. The surface rupture associated with the 2000 Tottori-ken Scibu earthquake near the trench P1-2. Length and width of the scale is 110cm and 3cm, respectively.

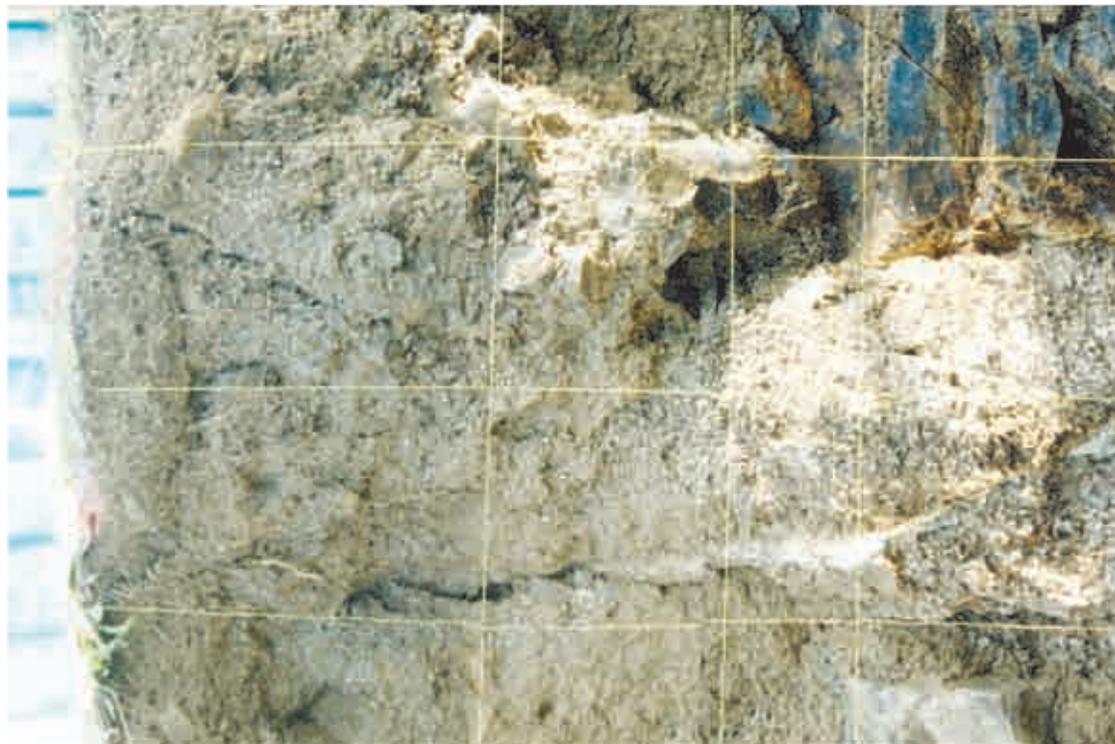
写真5. P1-1トレンチ南東側壁面の断層部の拡大撮影（第4図参照）。  
Photo 5. Close-up of the fault zone on the southeast wall of the trench P1-1. See Fig. 4.

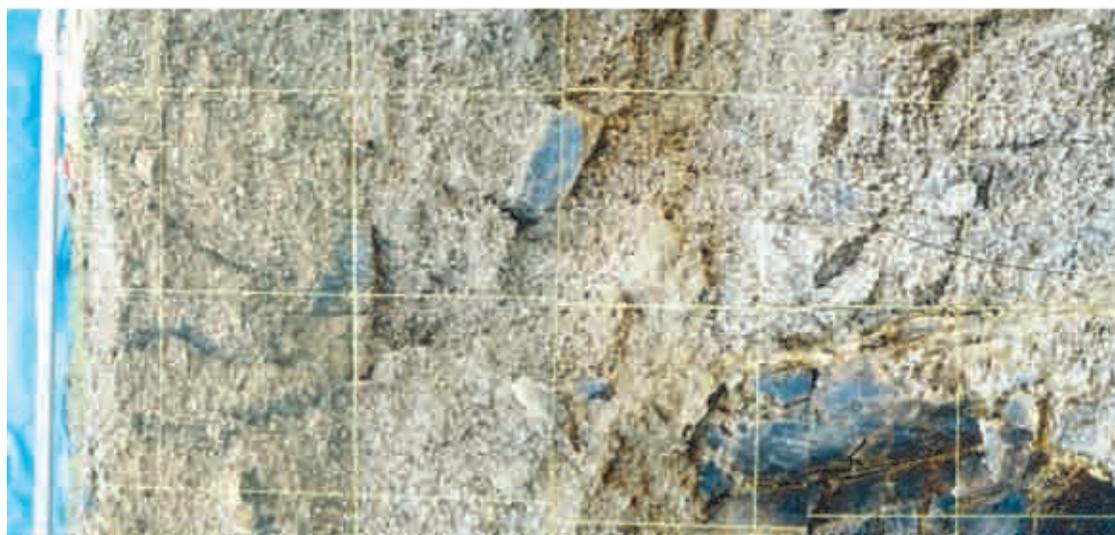
写真4. P1-1トレンチ北西側壁面の断層部の拡大撮影（第4図参照）。  
Photo 4. Close-up of the fault zone on the northwest wall of the trench P1-1. See Fig. 4.

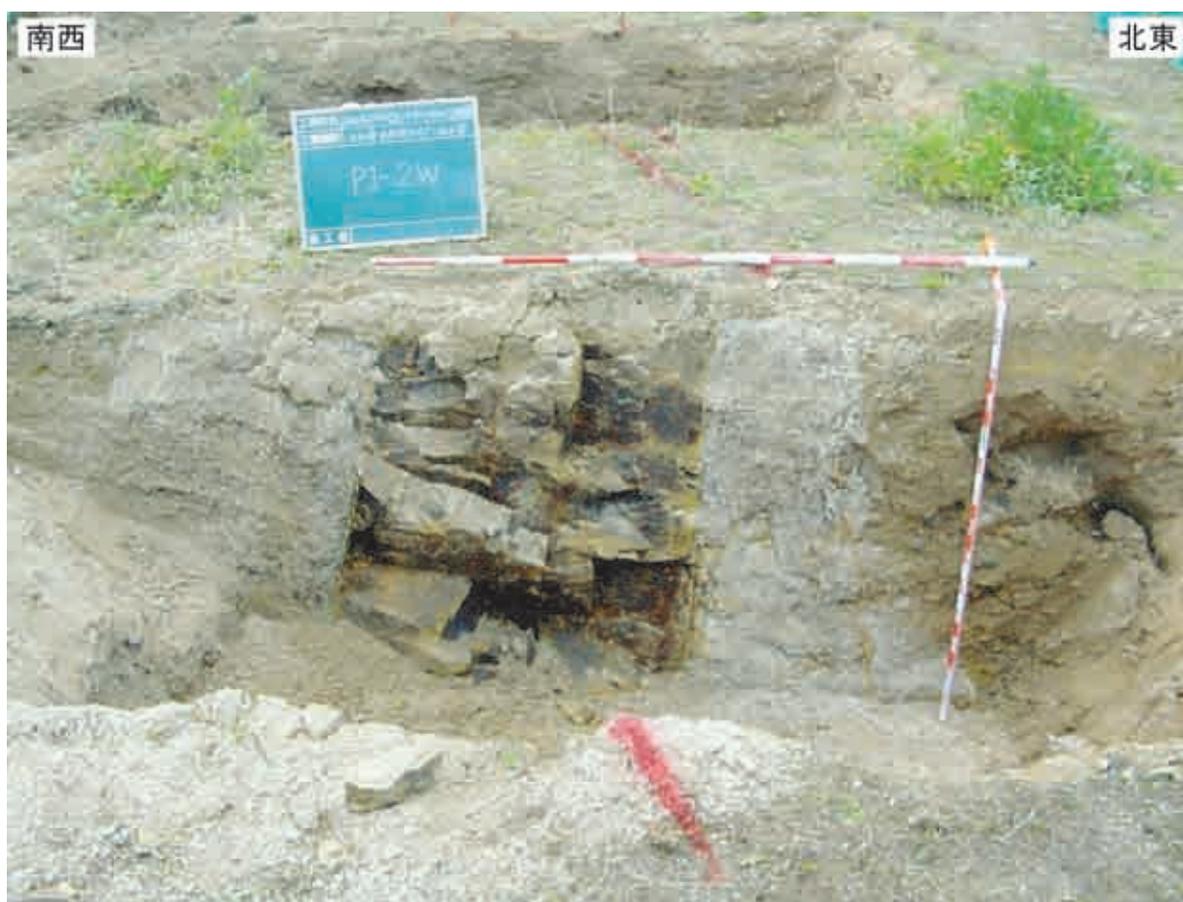
写真6. P1-2トレンチ北西側壁面. P1-1トレンチ北西側壁面の一部も遠望できる.  
赤色ペンキは地震断層 (第5図参照)。

The red lines are the surface ruptures associated with the 2000 Tottori-ken Seibu earthquake. See Fig. 5.

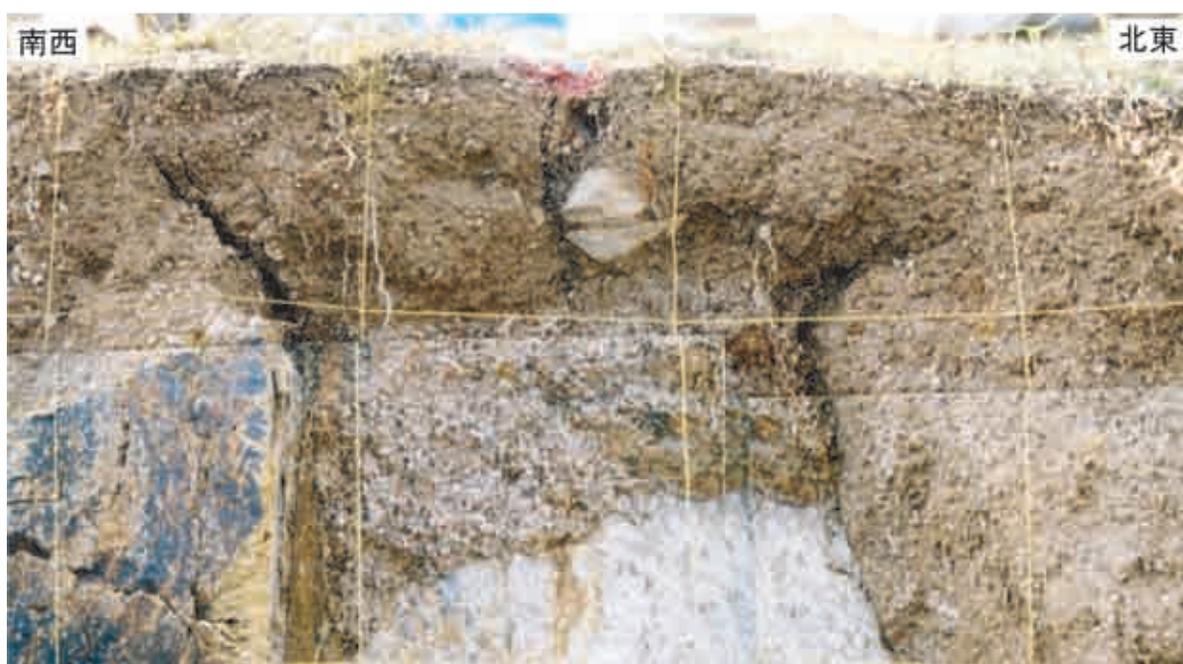
写真7. P1-2トレンチ北西側壁面の断層部の拡大撮影 (第5図参照)。

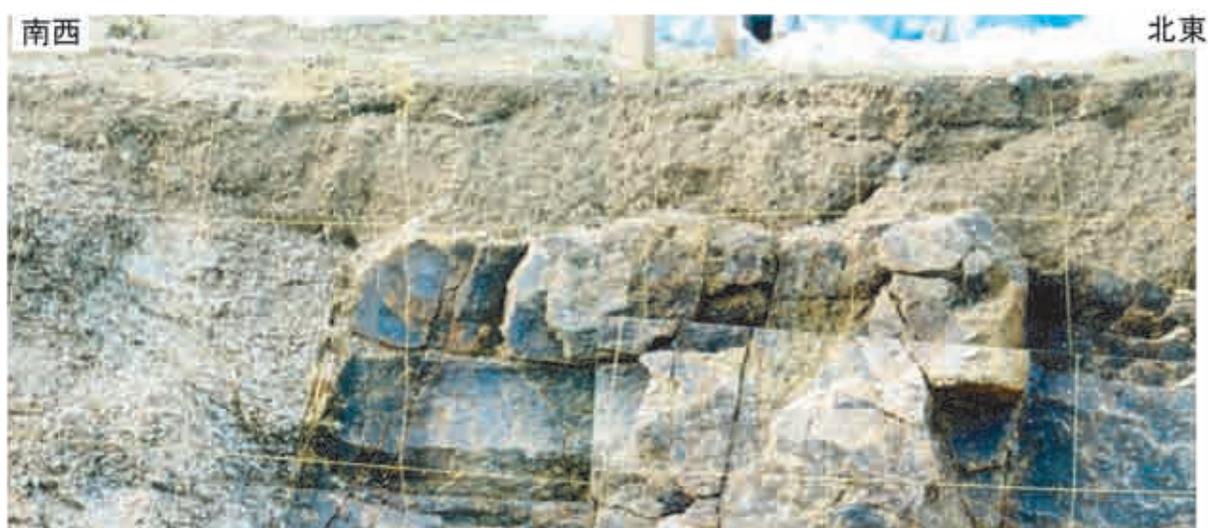
写真8. P1-2トレンチ北西側壁面の断層部の拡大撮影（第5図参照）。  
Photo 8. Close-up of the fault zone on the northwest wall of the trench P1-2. See Fig. 5.

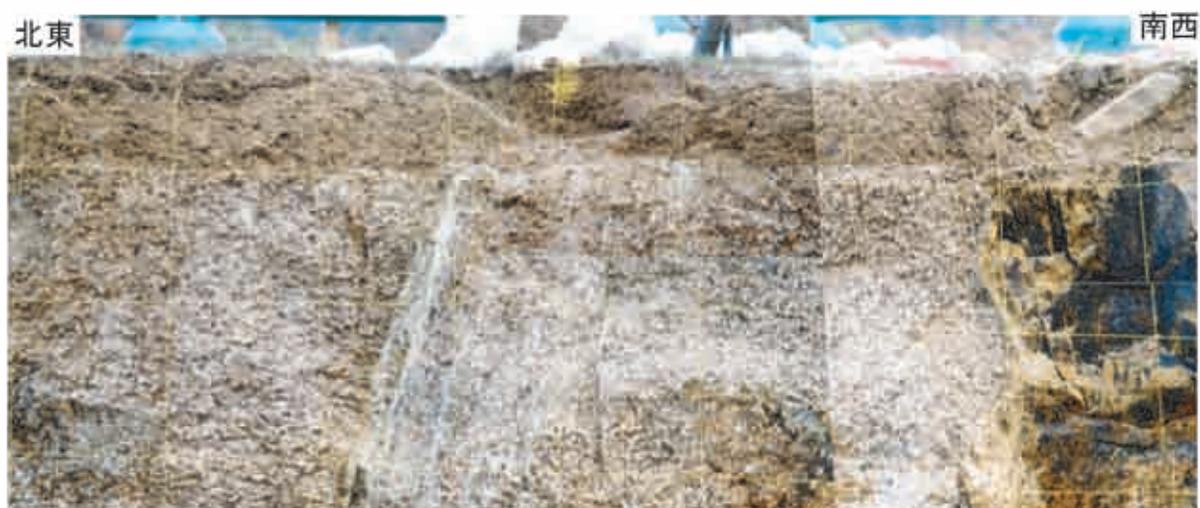
写真9. P1-2トレンチ南東側壁面の断層部の拡大撮影（第5図参照）。  
Photo 9. Close-up of the fault zone on the southeast wall of the trench P1-2. See Fig. 5.

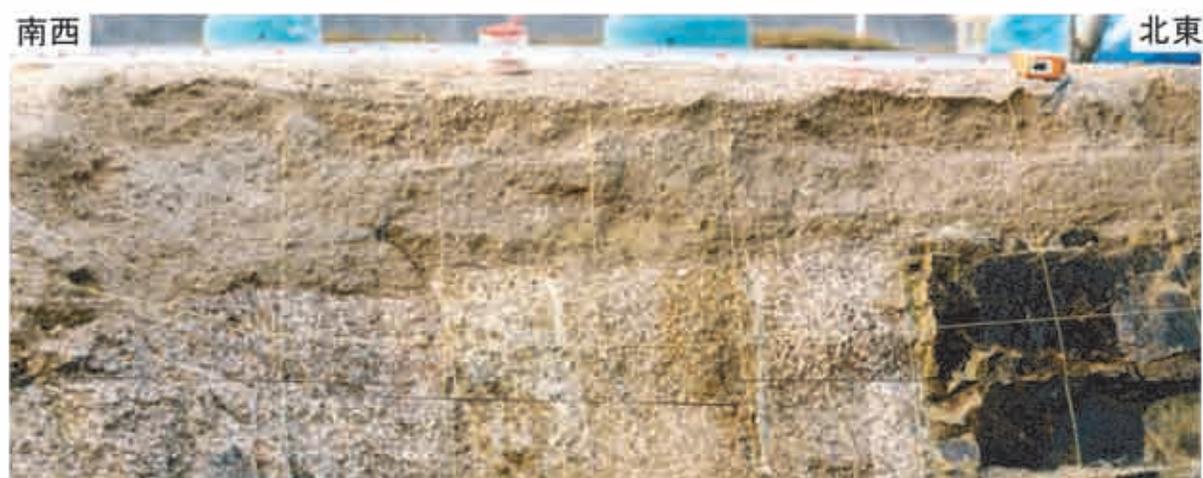
写真10. P1-3トレンチ北西側壁面の断層部の拡大撮影（第6図参照）。  
Photo 10. Close-up of the fault zone on the northwest wall of the trench P1-3. See Fig. 6.

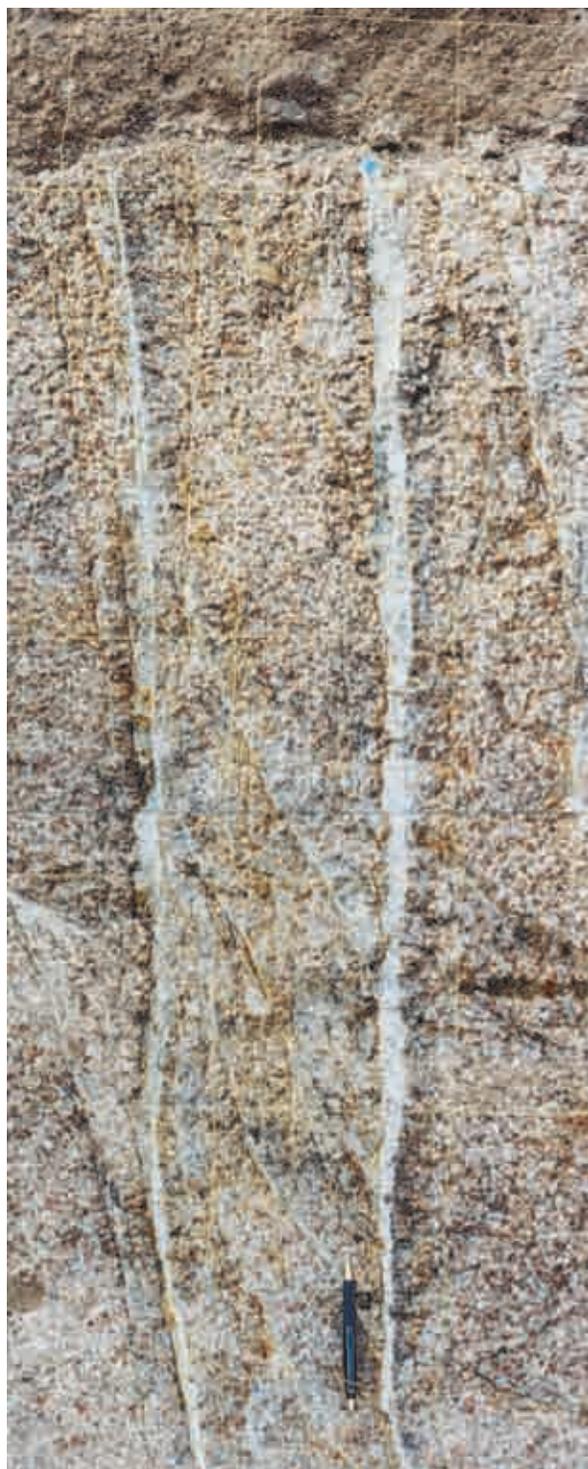
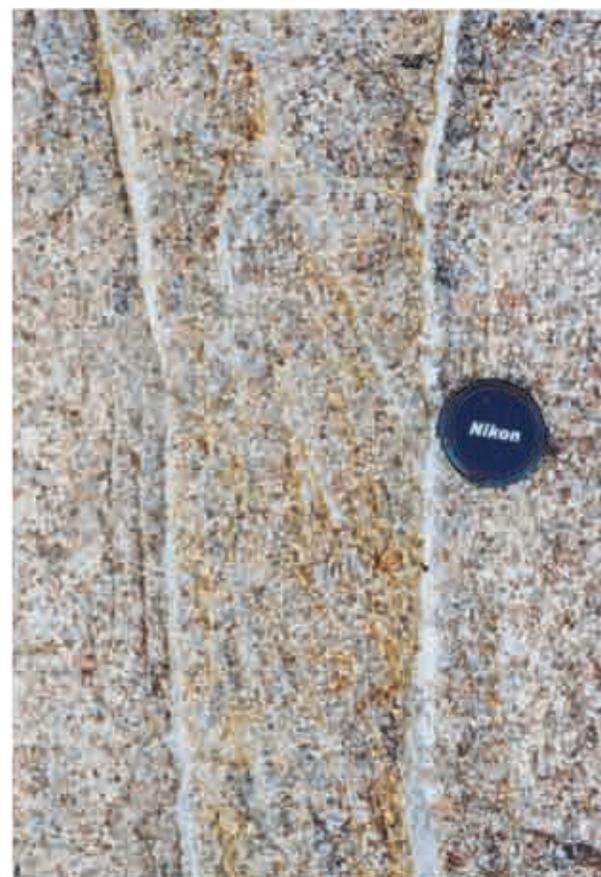
写真14. P1-4トレンチ床面の断層破砕帯の拡大撮影（第7図参照）。

写真13. P1-4トレンチ北西側壁面の断層破砕帯の拡大撮影（第7図・写真12参照）。

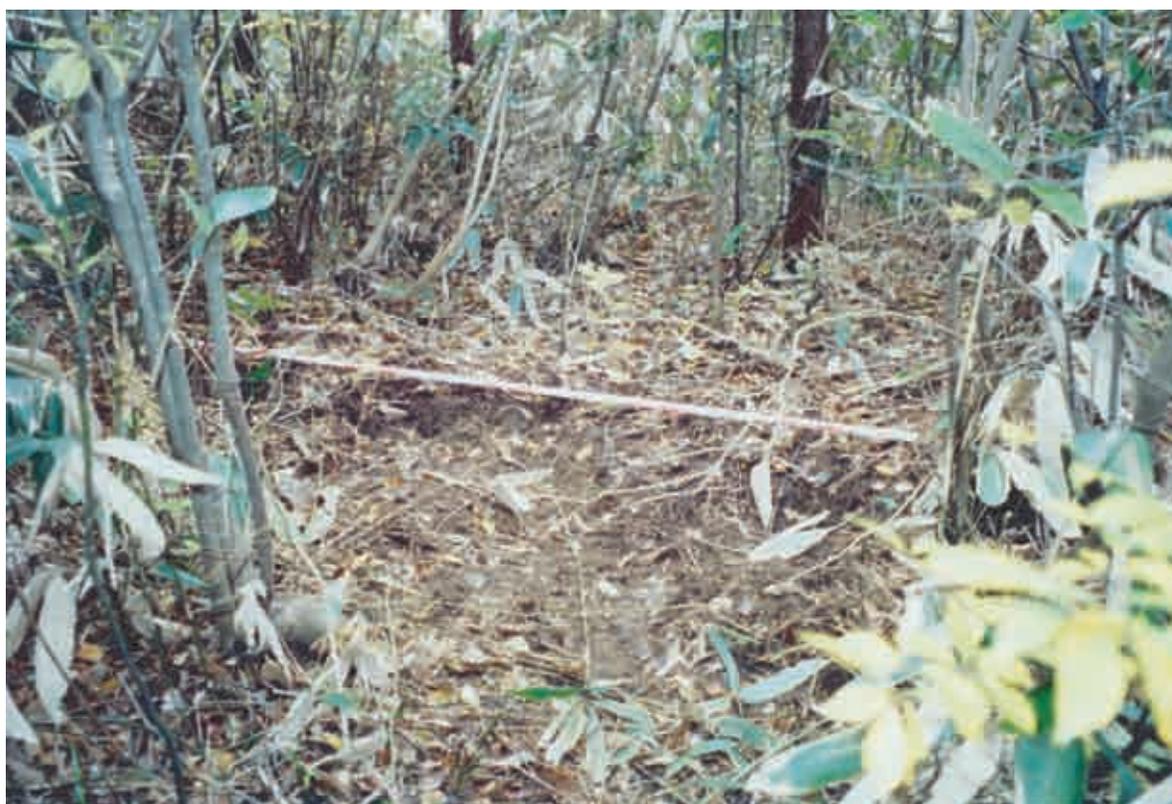
写真15. P2-2トレンチ掘削地点における地震断層。掘削直前に撮影。第8図参照。

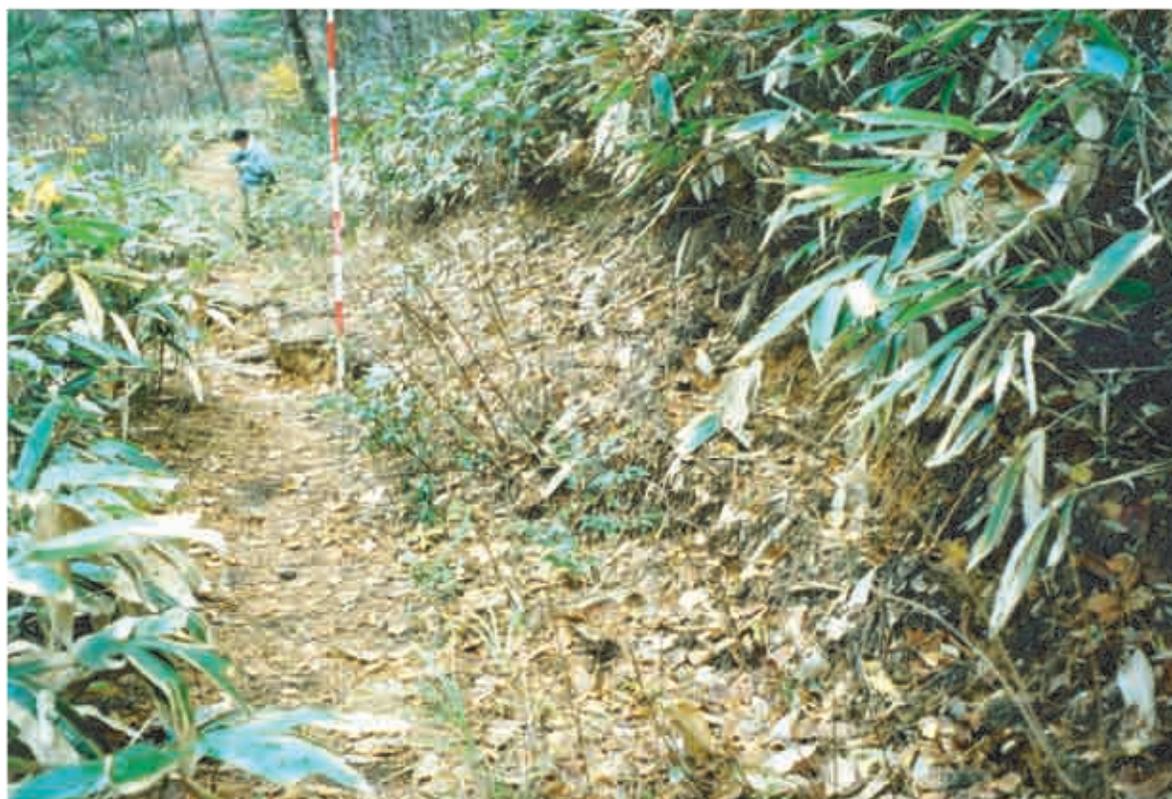
このトレンチが掘削された位置では、地震直後に観察された地震断層は、逆断層成分が卓越する断層運動によって形成されたように見える(第 8 図, 写真 16)。そして実際に、トレンチの北北西側壁面において、見かけ逆断層を確認した。A 層と B 層を見かけ逆断層変位させる高角断層は、花崗岩中の剪断面に滑らかに連続する。この剪断面は数 cm ~ 20cm の幅で開口し、その中に B 層が落ち込んでいる。

写真16. P2-4トレンチ掘削地点における地震断層。2000年地震の直後に撮影。第8図参照。

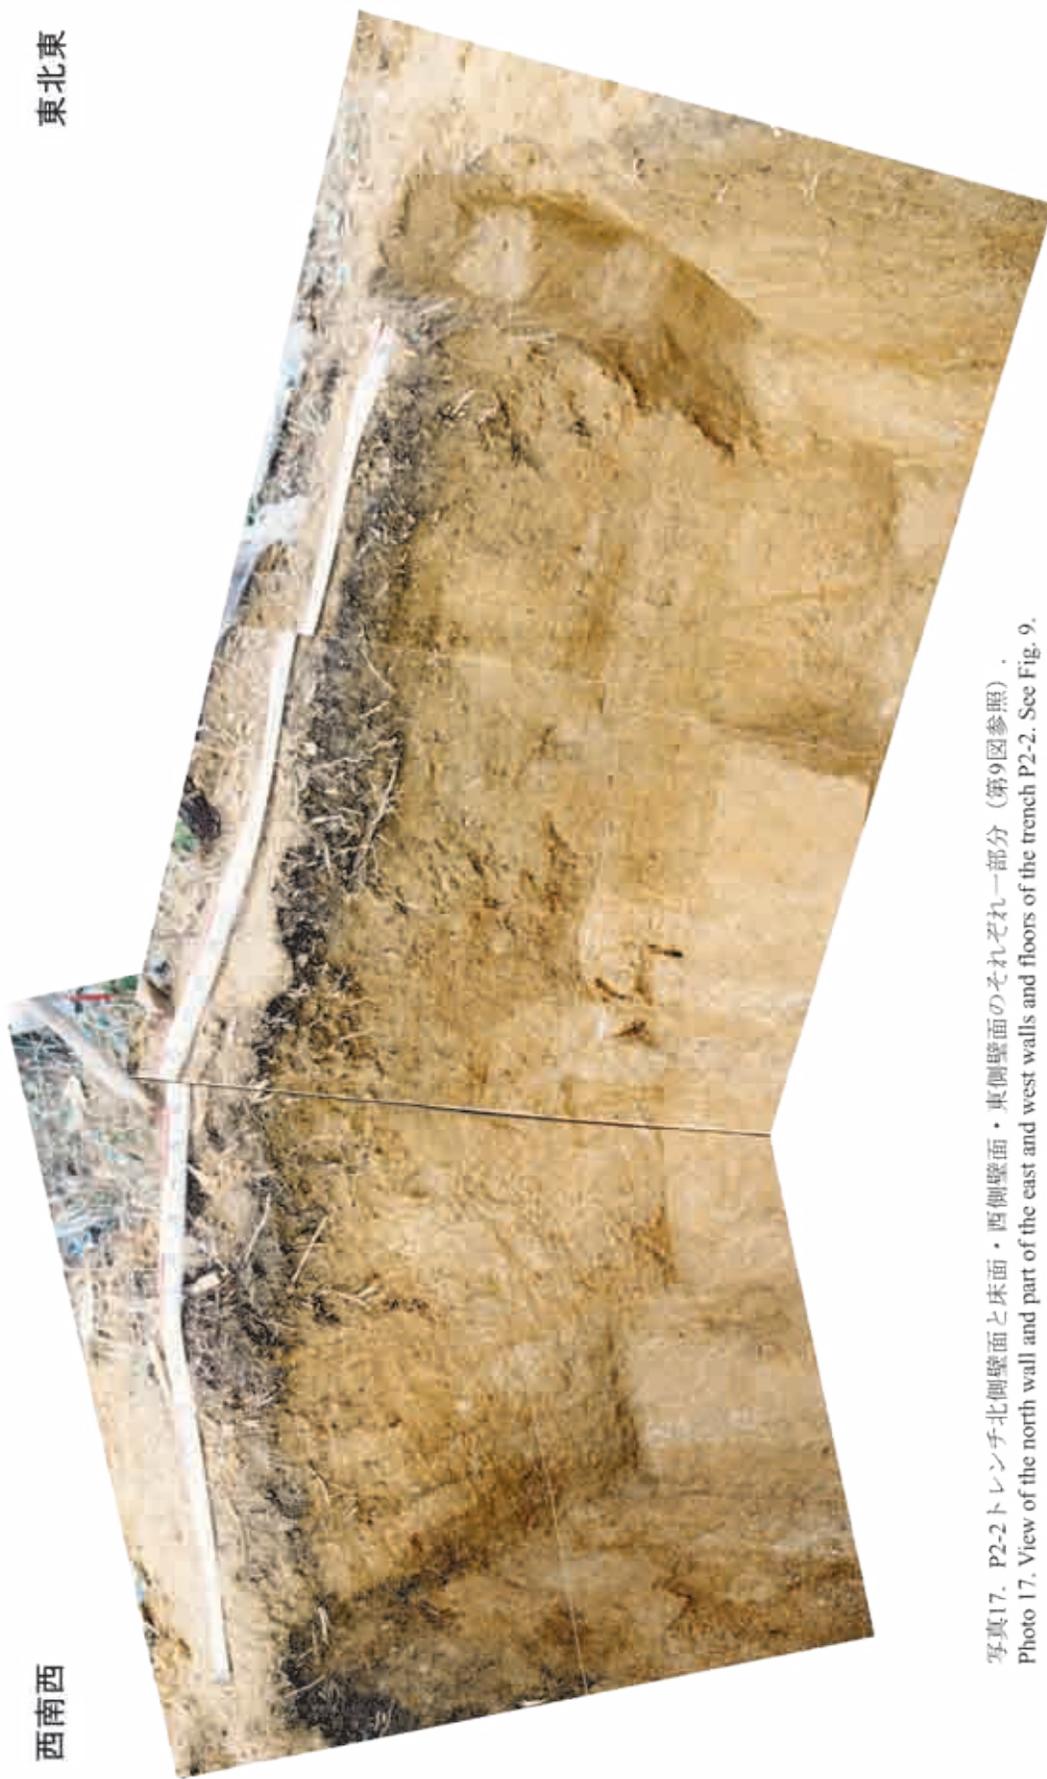
写真17. P2-2トレンチ北側壁面と床面・西側壁面・東側壁面のそれぞれ一部分（第9図参照）.  
Photo 17. View of the north wall and part of the east and west walls and floors of the trench P2-2. See Fig. 9.

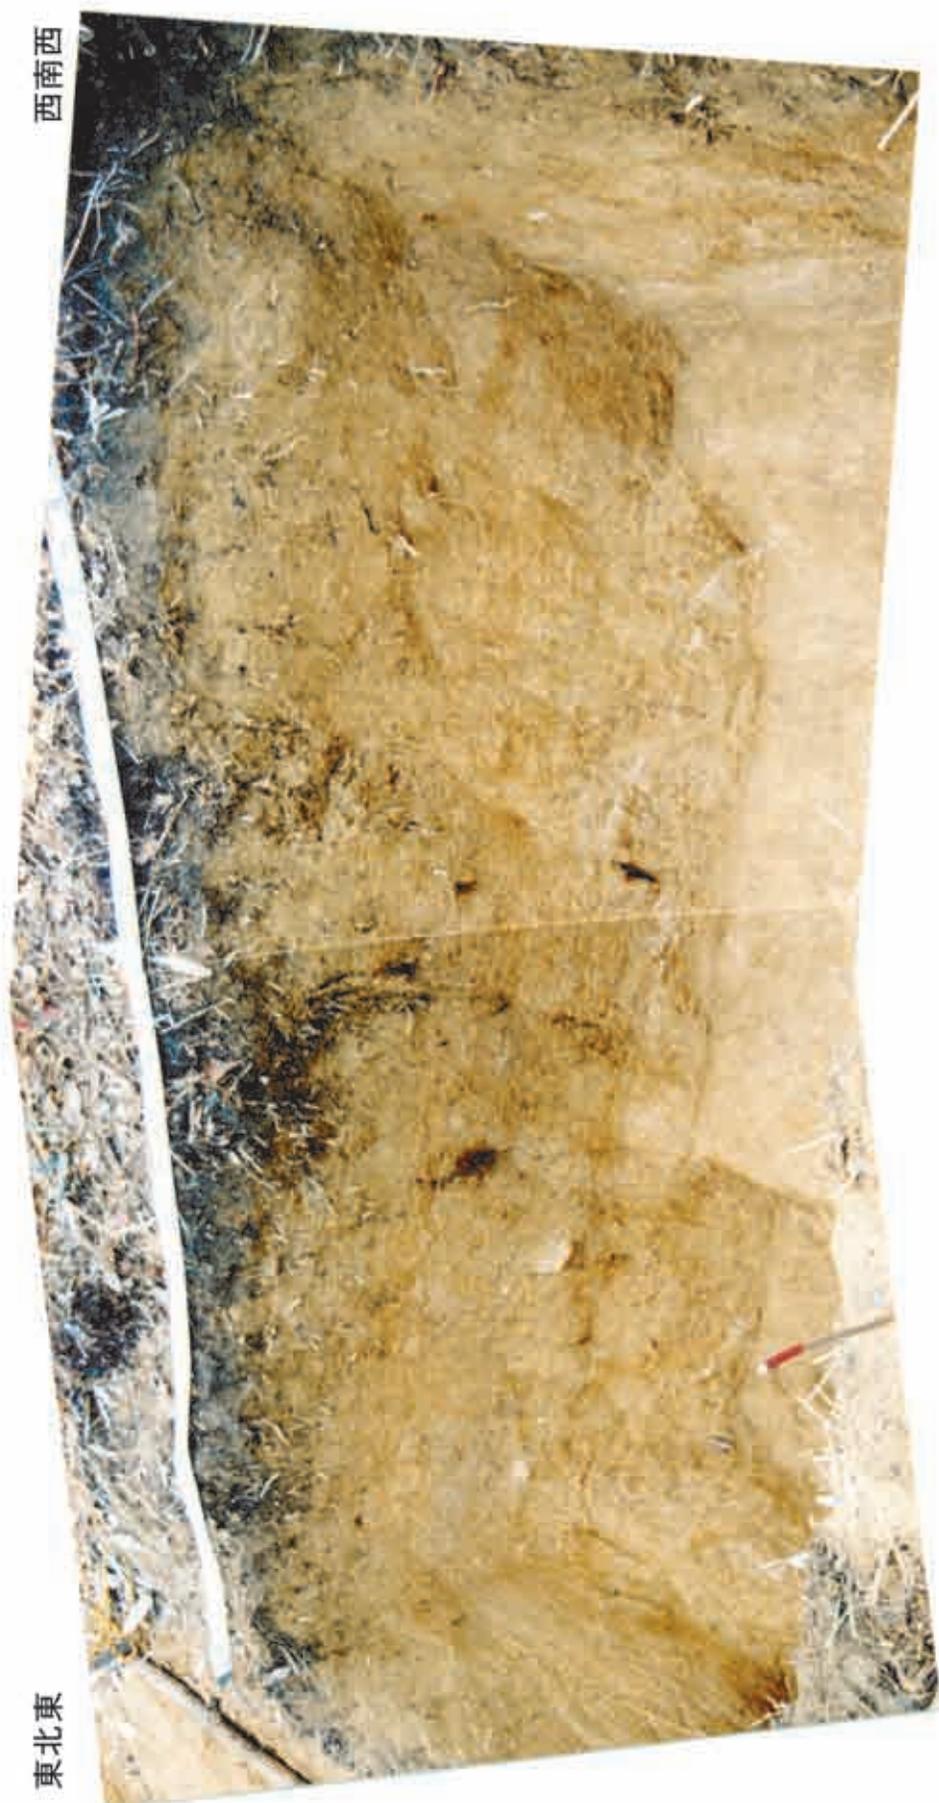
写真18. P2-2トレンチ南側壁面と床面・西側壁面・東側壁面のそれぞれ一部分(第9図参照)。  
Photo 18. View of the south wall and part of the east and west walls and floors of the trench P2-2. See Fig. 9.
