# 2000年鳥取県西部地震断層のトレンチ掘削調査

## Trenching surveys of surface ruptures associated with the 2000 Tottori-ken-seibu earthquake

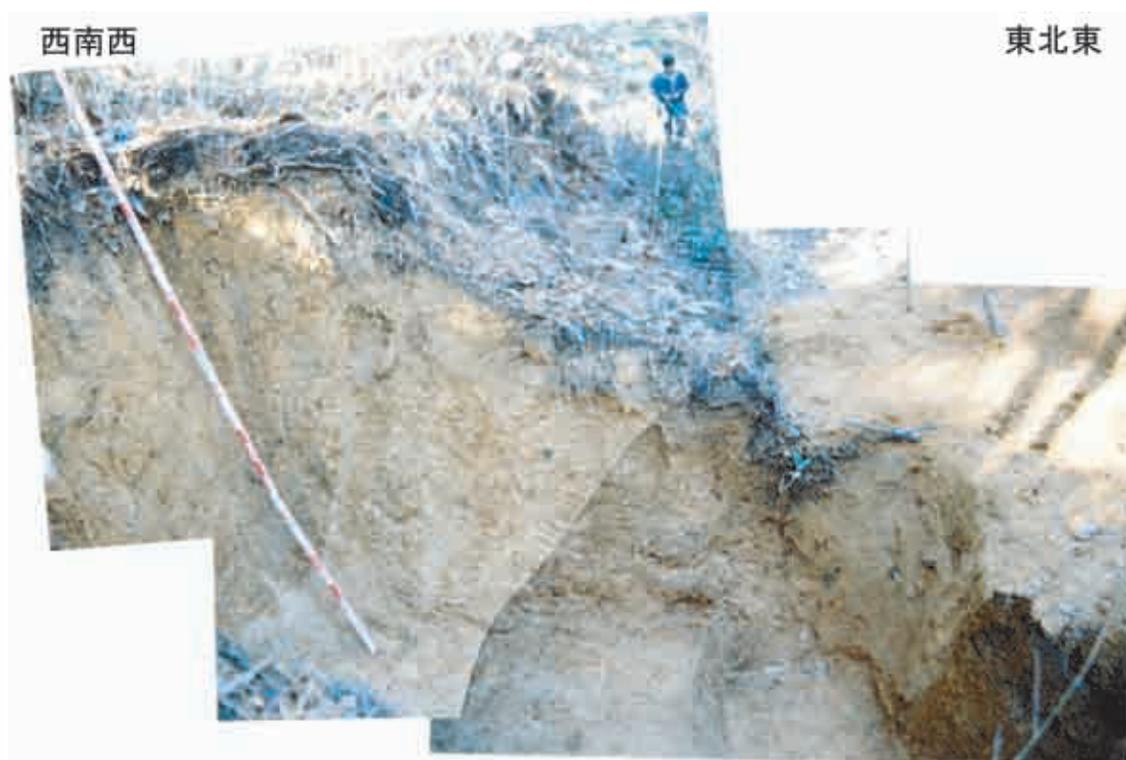
このトレンチが掘削された位置では、地震直後に観察された地震断層は、逆断層成分が卓越する断層運動によって形成されたように見える(第 8 図, 写真 16)。そして実際に、トレンチの北北西側壁面において、見かけ逆断層を確認した。A 層と B 層を見かけ逆断層変位させる高角断層は、花崗岩中の剪断面に滑らかに連続する。この剪断面は数 cm ~ 20cm の幅で開口し、その中に B 層が落ち込んでいる。

写真19. P2-4トレンチ北側壁面と床面・西側壁面・東側壁面のそれぞれ一部分（第10図参照）.  
Photo 19. View of the north wall and part of the east and west walls and floors of the trench P2-4. See Fig. 10.

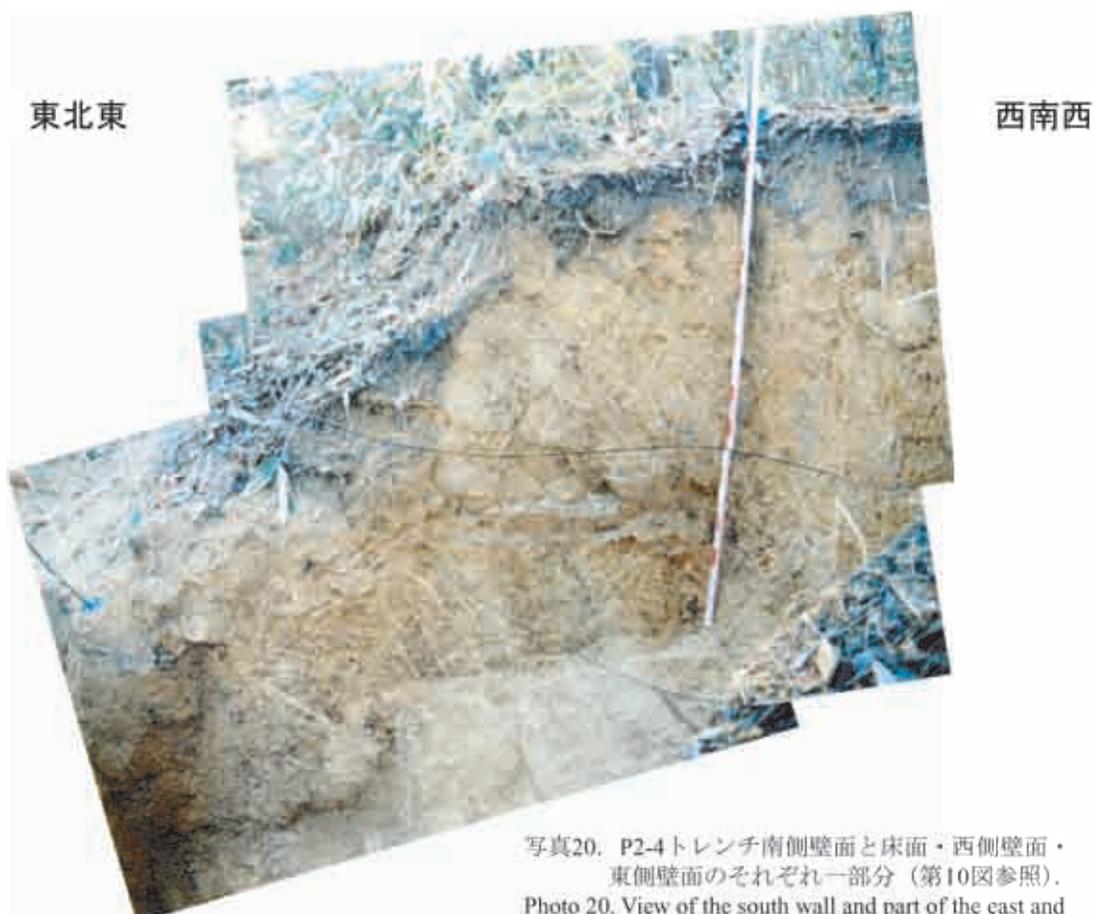
写真20. P2-4トレンチ南側壁面と床面・西側壁面・東側壁面のそれぞれ一部分（第10図参照）.  
Photo 20. View of the south wall and part of the east and west walls and floors of the trench P2-4. See Fig. 10.

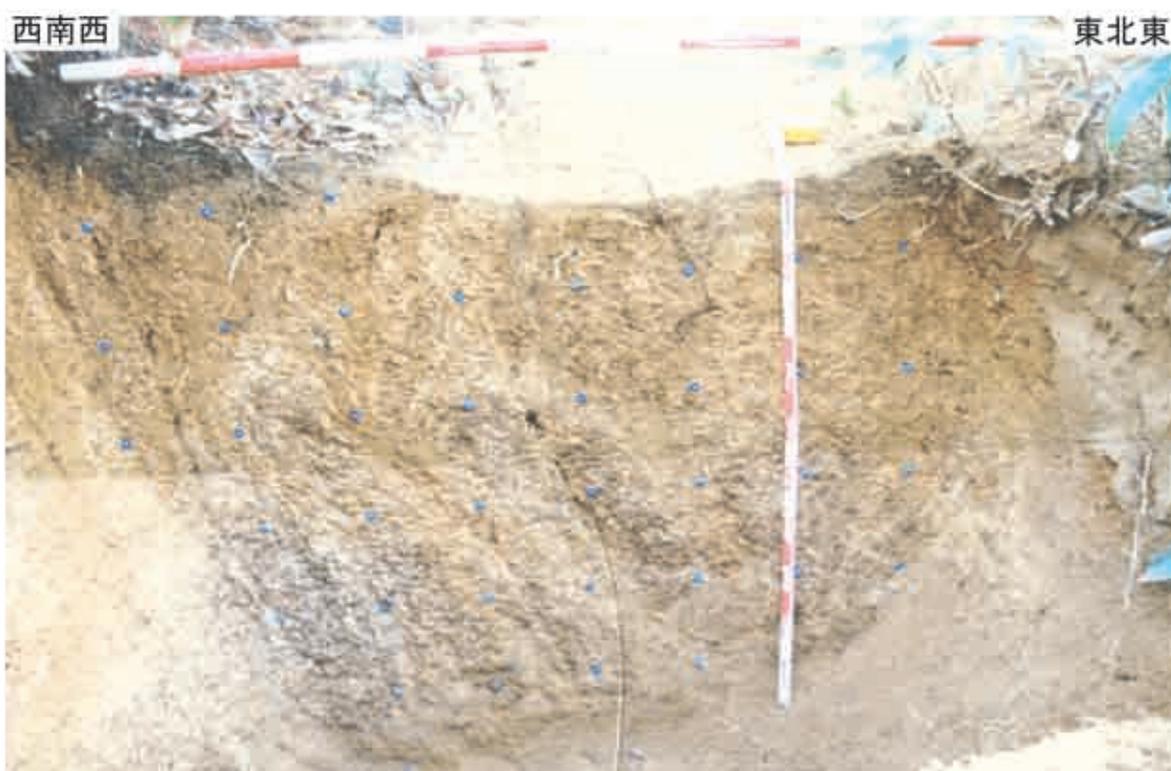
本トレンチ近傍では、2000 年鳥取県西部地震時に、プリアパート構造、プレッシャーリッジなどを伴う複雑な地震断層が出現した。トレンチ壁面では、指で崩せるほどに著しく風化した花崗岩類中に、フラワー構造をなす多数の断層が観察された。フラワー構造の周囲の花崗岩類には、断層面と平行な方向に構成鉱物が配列した明瞭な面構造が発達する。各断層の地表から深さ 50cm 前後までの部分は、数 mm ~ 数 cm の幅で開口し、開口部には上位の堆積物が落ち込むと共に、見かけの鉛直変位が認められた。しかし、それより深部では総じて開口が認められず、著しい風化と相まって、断層をさらに深部へ追跡することは困難であった。

写真21. P2-1トレンチ北北西側壁面（第11図参照）.  
Photo 21. View of the north-northwest wall of the trench P2-1. See Fig. 11.

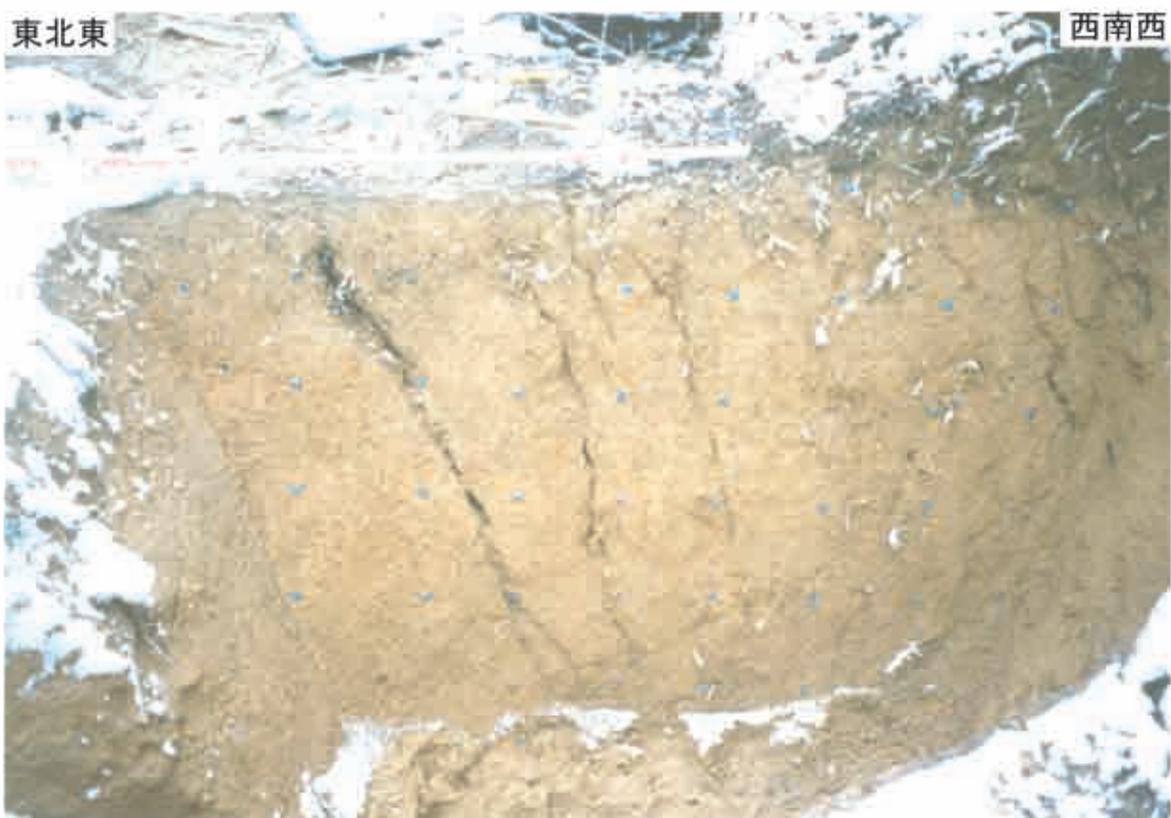
このトレンチは、多数の小規模な地震断層が出現した位置において、深度 1m まで掘削されたが、花崗岩類は出現しなかった。トレンチ壁面に現れた堆積物には多数の断層が認められた。その大部分は稜線側(南西側)上がりを見かけ逆断層変位を示すが、一部のもはブルドーzingを伴うごく低角度のスラストであった。断層の半数は数 mm ~ 数 cm の幅で開口し、そこに上位の堆積物が落ち込んでいた。

写真22. P2-3トレンチ南南東側壁面（第12図参照）.  
Photo 22. View of the south-southwest wall of the trench P2-3. See Fig. 12.
