# 熊本県綠川水系堰堤地点地質調查報告

## Geology of the Dam Sites on the River Midori, Kumamoto Prefecture

There are three plans of the dam site for hydroelectric power development in the area of the River Midori and her tributary Tsutsu.

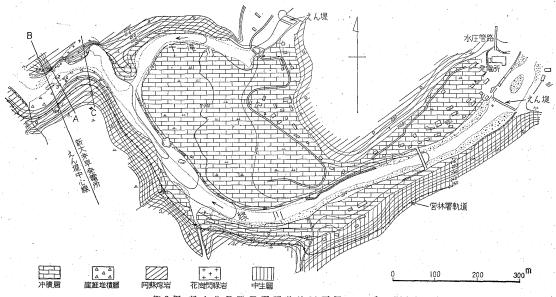
第2図 新大井早発電所調整池平面図および地質図

本地域の地質は花崗閃緑岩・阿蘇熔岩がおもなもので 津留部落の対岸には中生層が露われている。川の右岸と 左岸とで地質が異なり、すなわち右岸においては花崗閃 緑岩とこれを覆つている阿蘇熔岩が露われ、左岸は阿蘇 熔岩と崖錐堆積層で花崗閃緑岩の露出はない。この相違 は流水部またはこれに沿う砂礫層下で変わつているため その関係を明らかにすることは困難である。

B線の場合:両岸と河床の一部に阿蘇熔岩が露われているが、ほかは崖錐堆積層または砂礫層であるため崖錐や砂礫を剝奪しても一応阿蘇熔岩に堰堤を構築することになる。この阿蘇熔岩はある厚さをもつて被覆している岩石であつて、多孔質黒色ガラス質の凝灰質のものであるから数m位の取水堰程度なら問題はなかろうが、高い圧力のかよる構造物をこの岩石にかけることは無理であろう。この岩石の耐圧強度試験および浸透度を充分測定しておく必要がある。

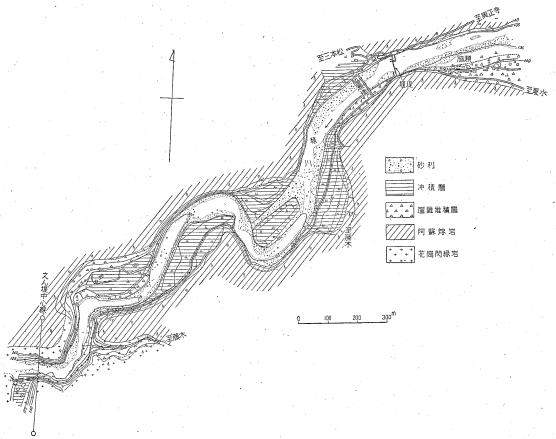
第4図 新緑川発電所調整池平面図および地質図

計画地点は花定野の渡場から上定約200mの地点である。この附近から300~400mの間両岸とも花崗閃緑岩が露われている。この花崗閃緑岩は宮原花崗岩帯に属するものと考えられるもので、部分的に優白色のもの、または斑状のものがある。・きわめて緻密堅硬な岩石である。したがつて基礎岩盤としては申分なく堰堤築造地点として何ら支障はないものと思う。湛水面積内には阿蘇熔岩、崖錐堆積層があるが漏水を懸念するような断層はない。

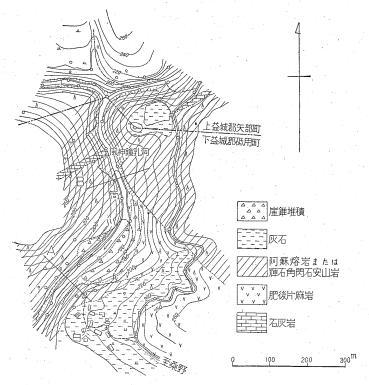
第6図 筒川堰堤調整池平面図および地質図

この地点の基盤岩は肥後片麻岩お よび石灰岩で, 阿蘇熔岩や灰石は広 くこれを被覆している。計画A線附 近は阿蘇熔岩を侵蝕開折したV字形 溪谷で地形的には両岸はよく迫つて いるため堰堤として適当なところだ ろう。地質は両岸や河床に侵蝕開折 から残された輝石角閃石安山岩質凝 灰岩ともいうべき阿蘇熔岩がよく露 われている。この熔岩はその質堅硬 な岩石であるが, 水蝕に弱く水磨さ れた小穴が多くみられる。また谷の 斜面に沿つて風穴のようなものがあ る。堰堤をA線に計画する場合はこ の岩石の上に構築することになるの で,河床における該岩の厚さと基底 内における片麻岩との境の性質を. 試錐によつて知るとともに岩石自体 の耐圧強度試験や浸透度試験を行う

必要がある。計画A線から上流300 m にやはり両岸がせまり、かつ安山岩質凝灰岩の屹立している B線がある。地質条件は前者と大差がない。

以上のようにA線、B線が同じような条件で立案されるが湛水面積内に東西に走る石灰岩塊があり、このなかに鐘乳洞がある。この鐘乳洞は充分探査されていないが河床近くで洞内を通る湧水があるので、もしこの鐘乳洞が水没する場合、逆圧のため漏水を惹起することはないかをよく調査する必要がある。
