口永良部島 2014 年 8 月 3 日噴火の斜め空中写真観察

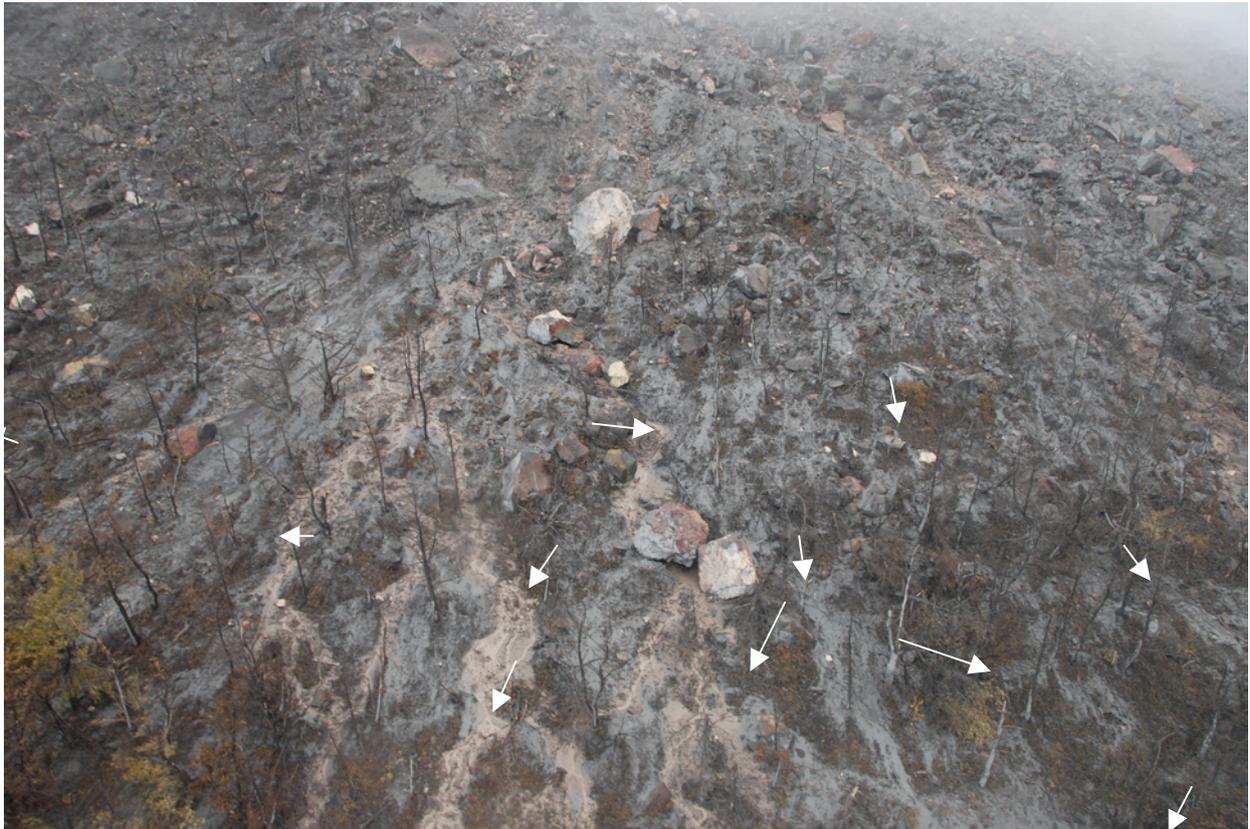
降灰域には小規模な泥流の流れた跡が多数認められる。噴火による顕著な樹幹の損傷は、平成 26 年 8 月 5 日 21 時 00 分発表の火山活動解説資料で報告された“樹木の消失”が認められた新岳山頂火口西側のみである。その他の地域は、葉の褐色化などは認められるが、枝や幹などの樹幹には顕著な損傷は認められない。新岳山頂火口西側では、折れた枝や幹は一方向などを向かずランダムな向きで点在している（図 1）。また、根元から倒木している樹木も認められない。また、噴出物が、谷で厚く、尾根で薄く堆積しているなどの特徴は写真からは認められない。さらに、今回の噴火で発生した火砕物重力流により形成されたローブ状の地形などは確認できなかった。これらの特徴から、樹幹の損傷は噴石による可能性が高く、たとえ、火砕サージなどの火砕物重力流が発生したとしても、粗粒な火砕粒子を多量に含む濃密なものでなかったと判断される。なお、気象庁が“樹木の消失”したとした地域には、樹幹の一部が黒色の樹木が顕著に認められる。しかし、延焼の煙などは、写真からは確認できなかった。また樹木の黒色の部分は必ずしも火口側を向いていない。また、火口周辺ほど顕著でないが、火口から離れた地域でも樹幹の一部が同程度に黒色に見える樹木が写真では認められる。そのため、火口近傍の黒色の樹木は、延焼によるものの可能性はあるが、慎重に判断する必要がある。

図 1 “樹木の消失”が認められる地域の写真（8月5日気象庁撮影）

写真の上の方が山頂方向で手前に向けて低くなる。矢印は、折れた樹幹の向いている方向。褐色部分は泥流の流れた跡。
