## 口永良部島火山 2014年8月3日噴火の火砕流（火砕サージ）の領域

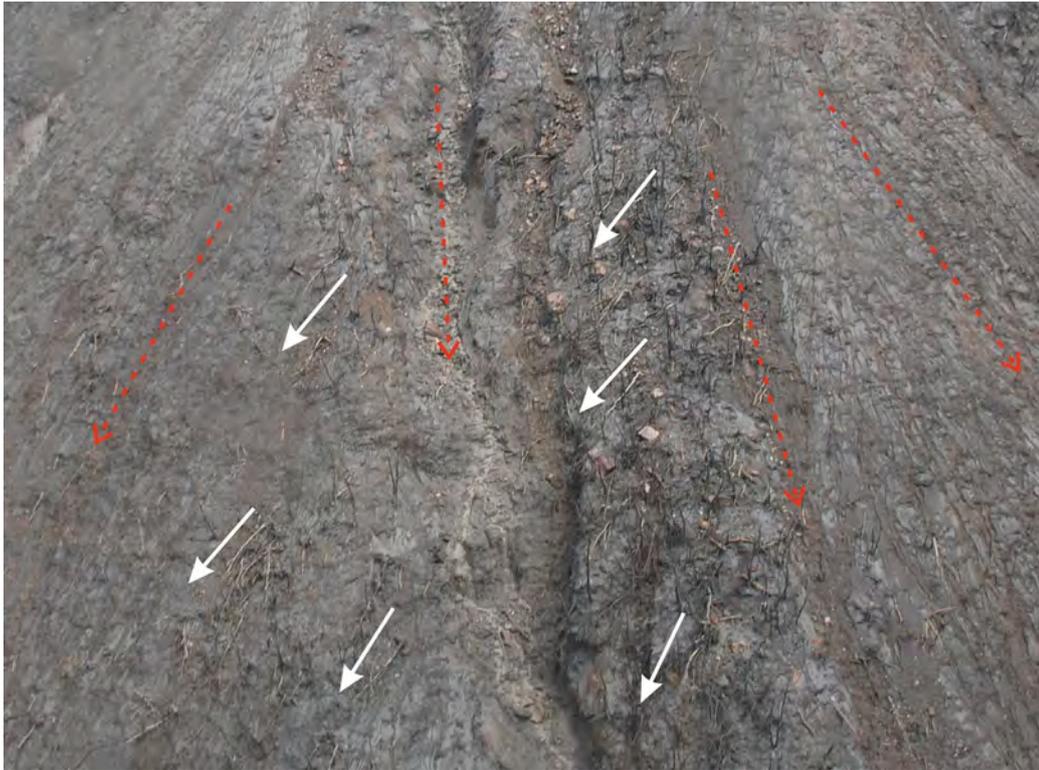
写真1 新岳北西山腹、向江浜沢の源頭部標高 450m 付近。樹木が完全に破壊されている領域。白矢印は樹木の倒伏方向を、赤矢印はガリーが示す斜面の最大傾斜方向を示す。画面右上方向が新岳火口。8月5日気象庁撮影。

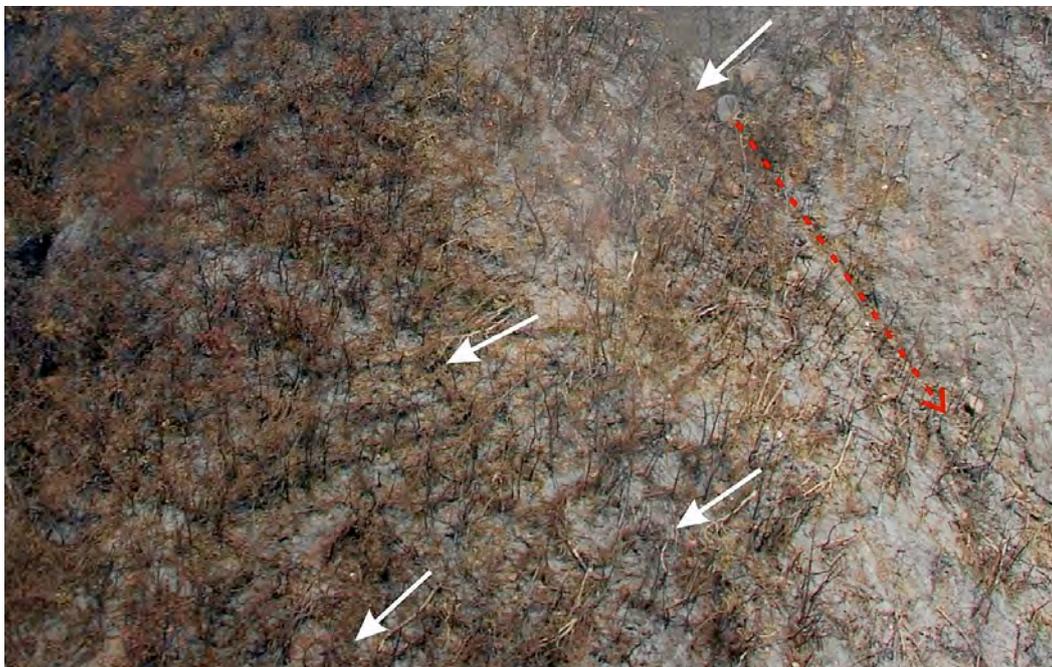
写真2 新岳北西山腹、向江浜沢の源頭部標高 350m 付近。樹木がほぼ完全に倒伏している領域（右上）と、部分的に倒伏している領域（左）の境界付近。白矢印は樹木の倒伏方向を、赤矢印はガリーが示す斜面の最大傾斜方向を示す。画面右上が新岳火口。8月5日気象庁撮影。

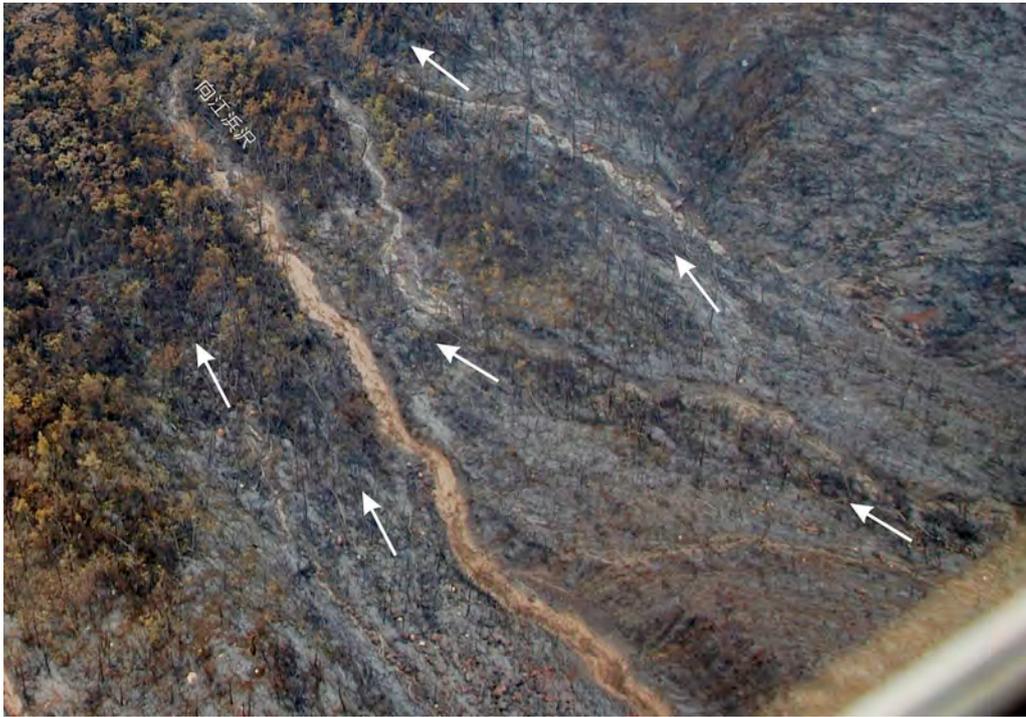
写真3 新岳北西山腹、向江浜沢の源頭部標高 300m 付近。樹木がほぼ完全に倒伏している領域（手前）と、残存している領域（奥）の境界付近。白矢印は樹木の倒伏方向を示す。画面手前側が新岳火口の方向。8月5日気象庁撮影。

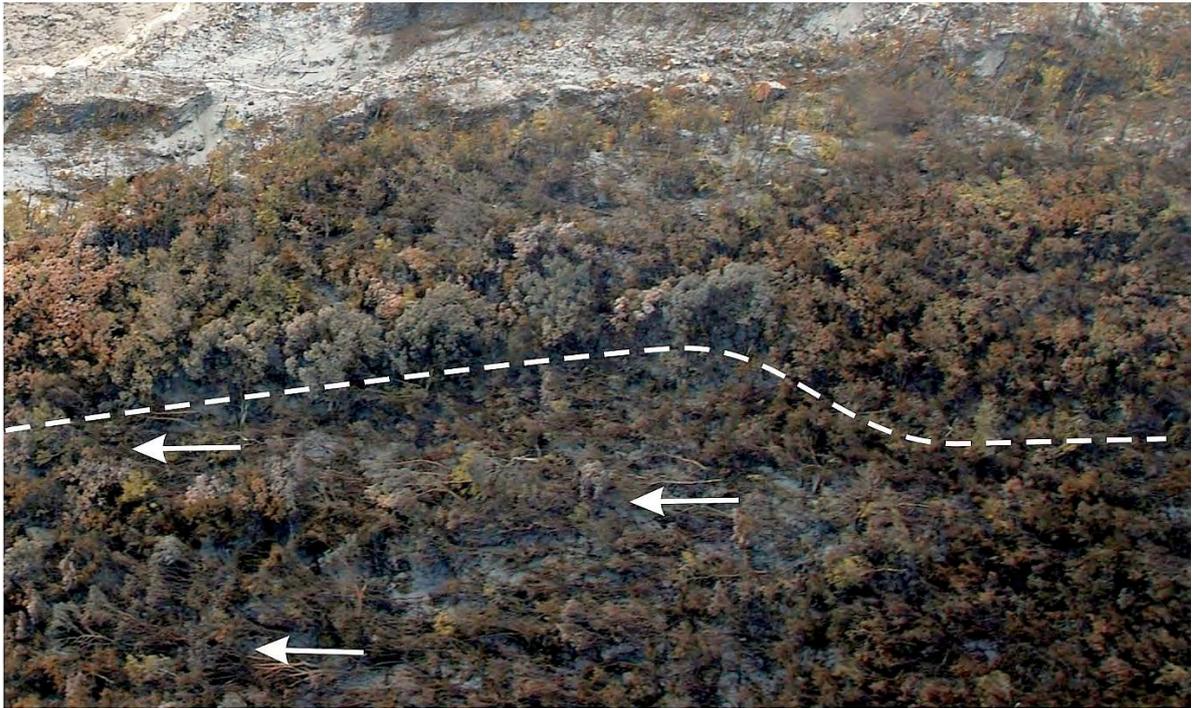
写真4 新岳南西山腹、砂防ダムの沢の上部標高 300m 付近。樹冠に葉のついた樹木が一方方向に倒伏している。白矢印は樹木の倒伏方向（ほぼ西）を示す。破線は樹木の倒伏が顕著な領域（手前）のおおよその限界。画面右奥側が新岳火口の方向。8月5日気象庁撮影。

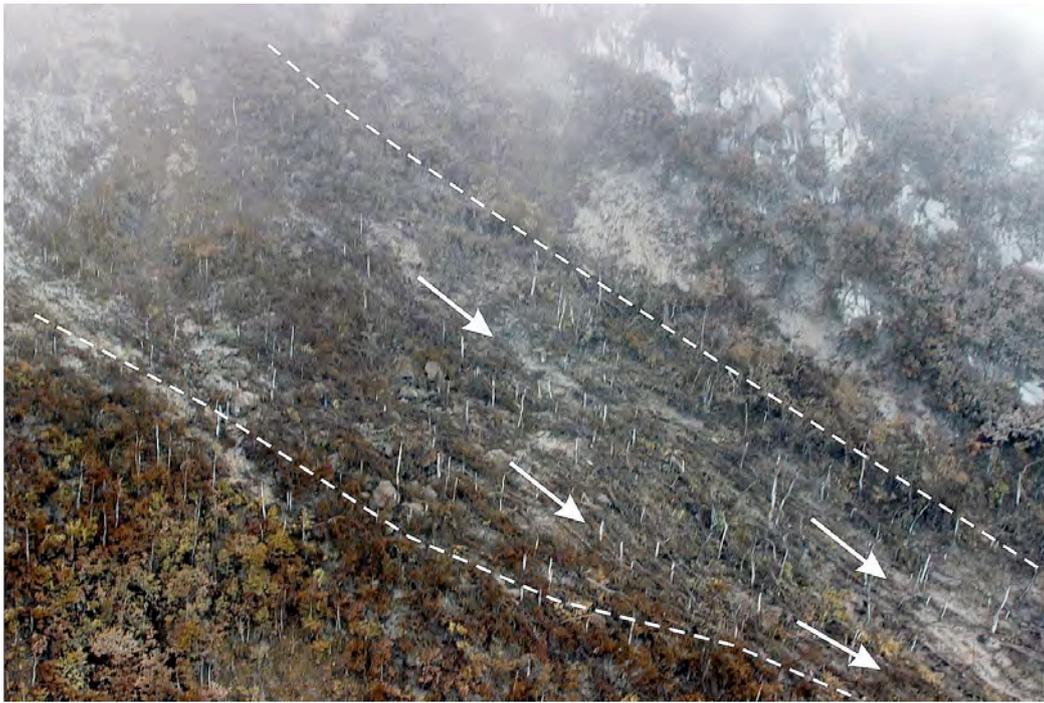
写真5 新岳南西山腹、標高約350m。樹冠に葉のついた樹木が一方方向に倒伏している。白矢印は樹木の倒伏方向（ほぼ西）を示す。破線は樹木の倒伏が顕著な領域のおおよその限界。画面左側が新岳火口の方向、奥の露岩は古岳から西に延びる崩壊壁の基部。8月5日気象庁撮影。

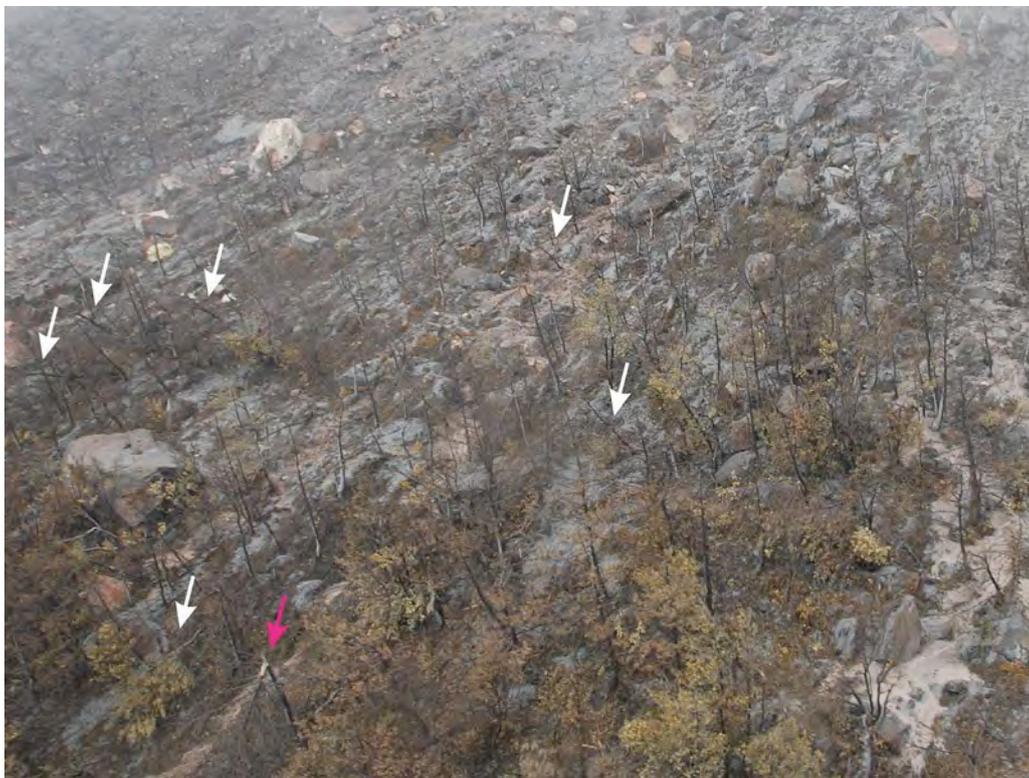
これらの樹木の損傷状況の分布および、噴火当日に撮影された噴火画像から推測すると、新岳火口から主に北西および南西方向に小規模な火砕流（火砕サージ）が発生したものと推測される。樹木を倒伏させる程度の強度の火砕サージは火口から最大1km流下し、より低速で樹木に顕著な被害を与えない程度の弱い火砕サージはそれよりも外側まで広がり、一部は新岳から西に2km離れた海岸部に到達した。なお、火砕サージの流下方向は指向性があり、8月8日拡大幹事会提出資料にて解析した地点（図1：新岳西山腹）は、北西と南西に流下した火砕サージの中間に位置するため顕著な樹木の倒伏が起こらなかった（写真6）地域と考えられる。

写真6 新岳西山腹、標高約400m付近。樹木の枝葉が損傷している。新岳火口と反対方向に傾いている木（白矢印）や折れている木（赤矢印）が少数みとめられる。（8月8日拡大幹事会提出資料で解析した写真とほぼ同じ場所）。

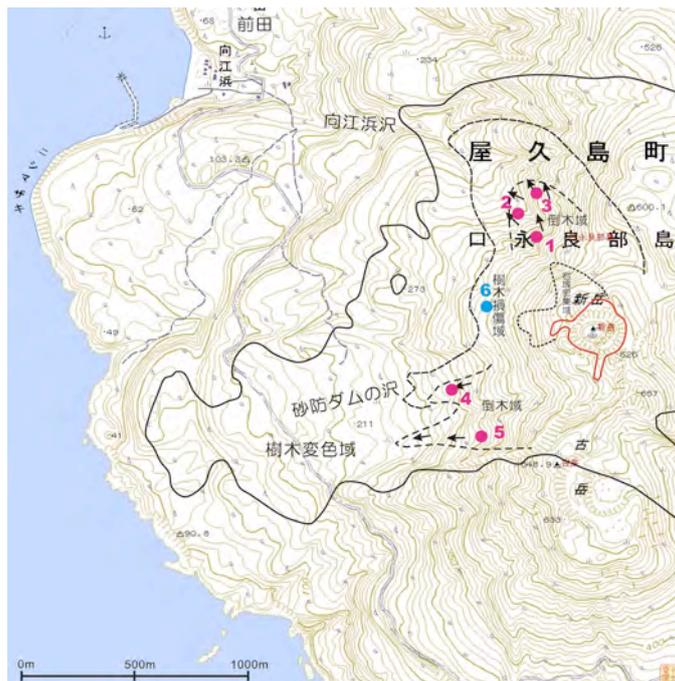
図1 およその写真地点（赤丸）．番号は写真番号に対応．

気象庁により8月5日および6日に撮影された新岳西側山腹の空撮画像と、2014年1月27日に海上保安庁撮影の空撮画像を比較・解析した結果、新岳山頂火口北西側の向江浜沢源頭部および西側の砂防ダムの沢の上部で、新岳火口から下流側に向かって樹木が倒れている領域が広がっていることが確認された。樹木の倒伏が顕著な領域は、新岳火口から1km以内の領域で、おもに北西及び南西方向に伸びている（図1）。樹木の倒伏が顕著な領域の外側には、樹木の枝葉が落ちている領域、さらにその外側には樹木の葉が枯れている領域が認められる。これらの領域では樹木の焼損は確認できない。倒伏している樹木には枝葉がついているものが認められること、またこれらの領域は2014年1月の時点では植生に覆われていたことから、今回の噴火によって破壊された領域であると考えられる。
