令和6年(2024年)能登半島地震で石川県珠洲市若山町の若山川沿いに 出現した地表変状の特徴

Characteristics of surface deformation along the Wakayama River in Wakayama Town, Suzu City, Ishikawa Prefecture, appeared during the 2024 Noto Peninsula earthquake

丸山 正¹・吉見 雅行¹・吾妻 崇¹

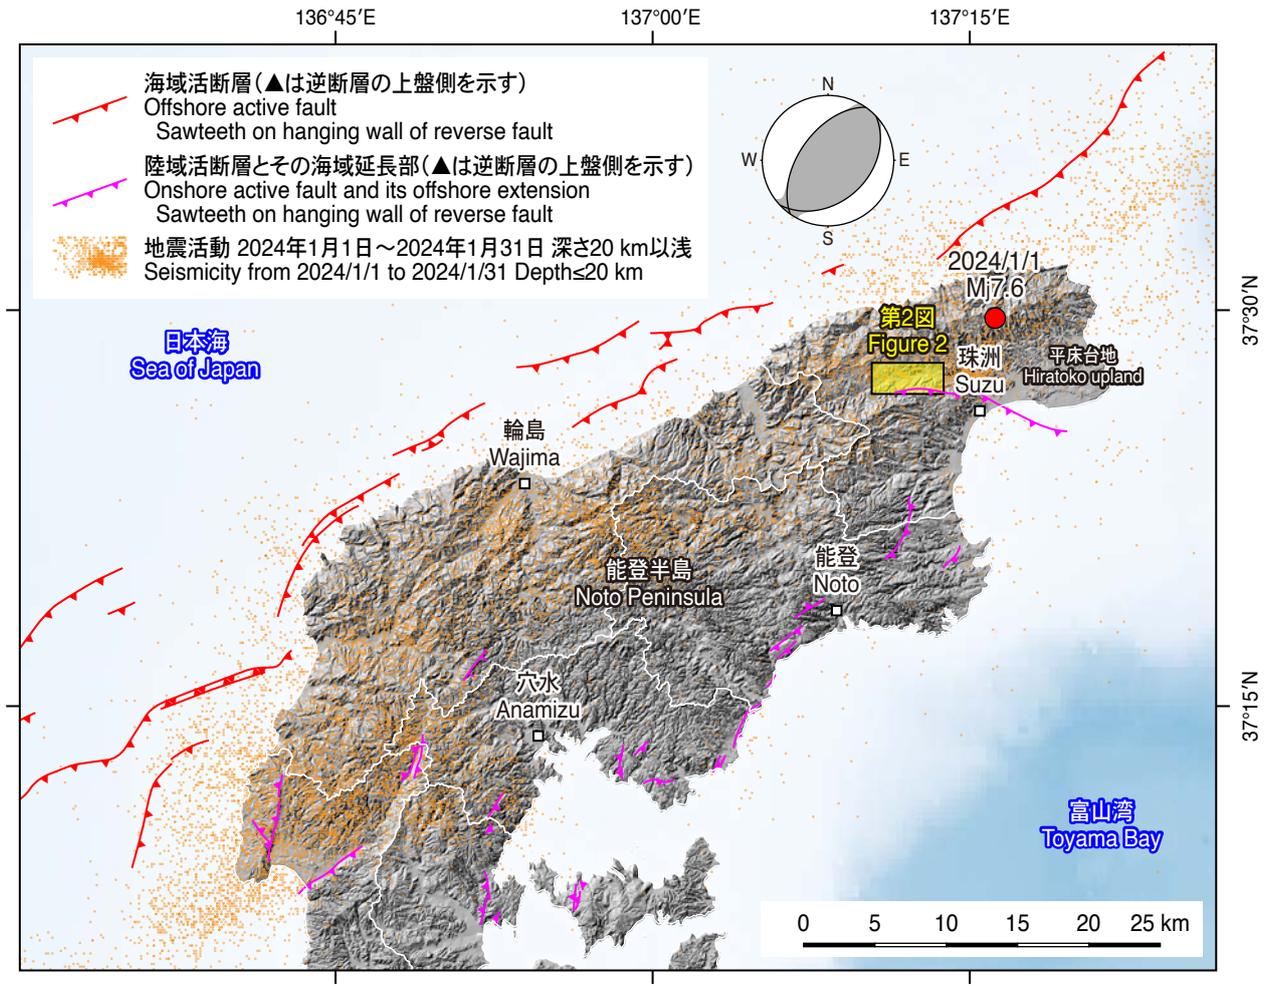
第 1 図. 能登半島北部とその周辺海域の活構造と地震活動. 地震活動は気象庁一元化震源 (気象庁, 2024b) のうち, 2024 年 1 月 1 日から同年 1 月 31 日までに深さ 20 km 以浅で発生したものを橙色の丸で示す. 令和 6 年能登半島地震の本震を赤丸で示す. 発震機構解は気象庁 (2024a) による本震の CMT 解. 海域および陸域の活構造は, それぞれ井上・岡村 (2010) および尾崎 (2010) による. 第 2 図の範囲を黄色四角で示す. 陰影図および海底地形図は, それぞれ地理院地図 (国土地理院, 2024a) および GEBCO 2023 (GEBCO, 2024) を使用.

Fig. 1. Active structure and seismic activity in the northern Noto Peninsula and surrounding areas. Seismicity is indicated by orange circles for those that occurred at depths shallower than 20 km from January 1, 2024 to January 31, 2024, using JMA unified earthquake catalog (Japan Meteorological Agency, 2024b). The mainshock of the 2024 Noto Peninsula earthquake is indicated by a red circle. Focal mechanism solution is the CMT solution for the mainshock by Japan Meteorological Agency (2024a). The offshore and onshore active structures are after Inoue and Okamura (2010) and Ozaki (2010), respectively. The area of Fig. 2 is indicated by yellow rectangle. Hillshading and bathymetry are from GSI Maps (Geospatial Information Authority of Japan, 2024a) and GEBCO 2023 (GEBCO, 2024), respectively.

令和6年(2024年)能登半島地震(Mj7.6)は、能登半島北東部を震源として発生した(気象庁, 2024b)(第1図)。本震の発震機構は、第四紀後半における北陸地域の応力場(尾崎, 2010)と調和的な北西–南東方向に圧力軸を持つ逆断層型を示した(気象庁, 2024a)(第1図)。この地震に伴い、半島沖で

一連の褶曲の南方には、能登半島北部の陸域において地質断層として最大の変位が認められている白米坂断層が分布する（第 2 図）。尾崎（2010）は、ほぼ東西方向に延びるこの断層を境とした海洋酸素同位体ステージ 5e の旧汀線の標高分布の差から、宗末地区以東の区間については後期更新世以降に南側が相対的に少なくとも 20 m 以上隆起する実在活断層としている（第 1 図）。なお、これまでのところ、令和 6 年能登半島地震で白米坂断層沿いに地表変状が出現したとの報告はない。

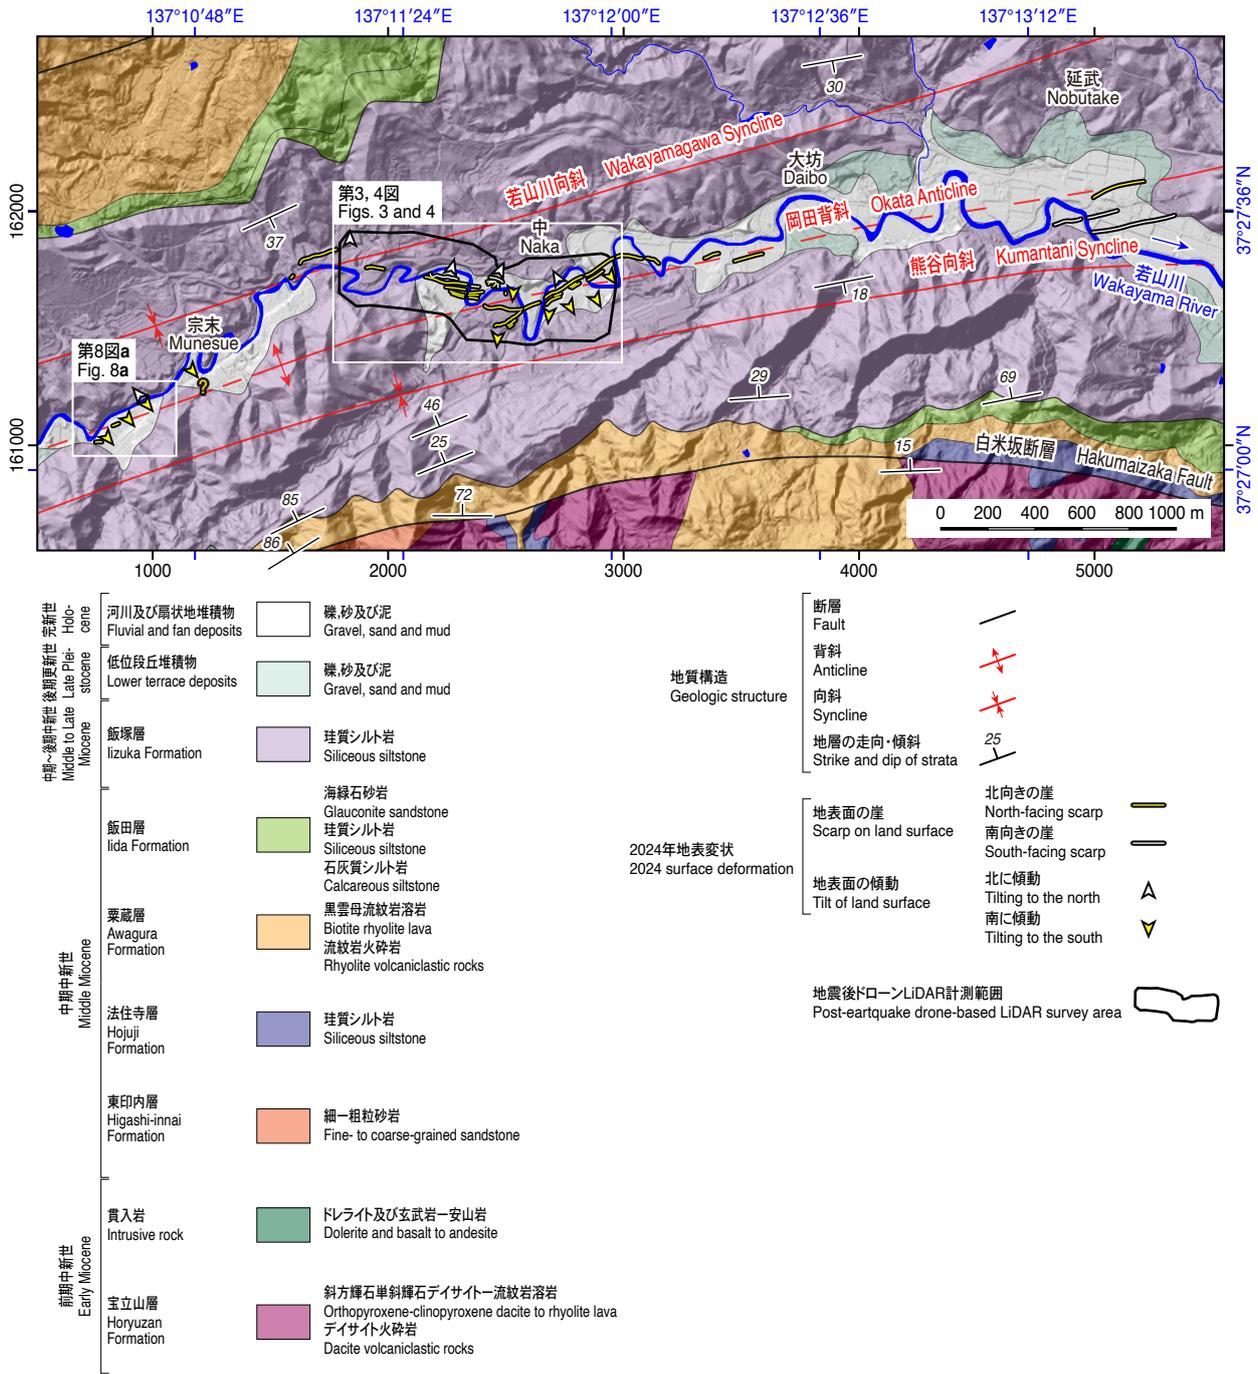
第2図. 令和6年能登半島地震に伴い珠洲市若山町に出現した地表変状の出現位置と地質構造との関係。地表変状の分布は、国土地理院により2024年1月2日に撮影された空中写真(国土地理院, 2024c)の判読, 2024年3月13日に中央開発株式会社実施したドローンLiDAR計測により取得された細密地形データの解析および現地調査に基づく。背景図は、吉川ほか(2002)の地質図と朝日航洋株式会社(2024)を用いて作成した陰影図を重ね合わせて表示。第3, 4図および第8図aの範囲を白枠で示す。黒枠の左と下にある黒い目盛りは、平面直角座標系VIIによるメートル単位の座標を示す。

Fig. 2. Map showing the relationship between the location of surface deformation that appeared in Wakayama Town, Suzu City, following the 2024 Noto Peninsula earthquake and pre-existing geologic structures. The distribution of the surface deformation is based on the examination of aerial photographs taken on January 2, 2024, by Geospatial Information Authority of Japan (GSI) (Geospatial Information Authority of Japan, 2024c), analysis of ultra-fine-scale topographic data from a drone LiDAR measurement acquired by Chuo Kaihatsu Corporation on March 13, 2024, and field investigation. Background map is the geologic map by Yoshikawa *et al.* (2002) overlaying the hillshade map created using Aero Asahi Corporation (2024). The areas in Figs. 3, 4 and 8a are indicated by white frames. Black tick marks on the left and bottom of the black frame are coordinates in meters from the Japan Plane Rectangular Coordinate System VII.

若山町が位置する能登半島北東部の地質は、主として第三紀堆積岩・火山岩および第四紀堆積物からなる（吉川ほか, 2002）。顕著な地表変状が出現した若山川中流部付近には、中期～後期中新世の海成層で、主に珪質シルト岩および珪藻質シルト岩からなる飯塚層が広く分布する（吉川ほか, 2002）（第 2 図）。若山川上～中流域では、東北東～西南西方向に軸をもつ褶曲（北から若山川向斜、岡田背斜、熊谷向斜）がほぼ平行するように発達し、飯塚層が変形を受けている（吉川ほか, 2002）（第 2 図）。これらの褶曲の東方延長部では、平床台地周辺（第 1 図）に中期更新世から後期更新世に堆積した中位段丘堆積物や低位段丘堆積物が分布しているが、それらが褶曲による変形を受けているとの報告はない。今回の

地震で地表変状が出現した範囲では、若山川の流下方向は、湾曲しながらも全体的には褶曲軸の延びと平行しており、その位置は概ね岡田背斜の位置と一致している（第 2 図）。

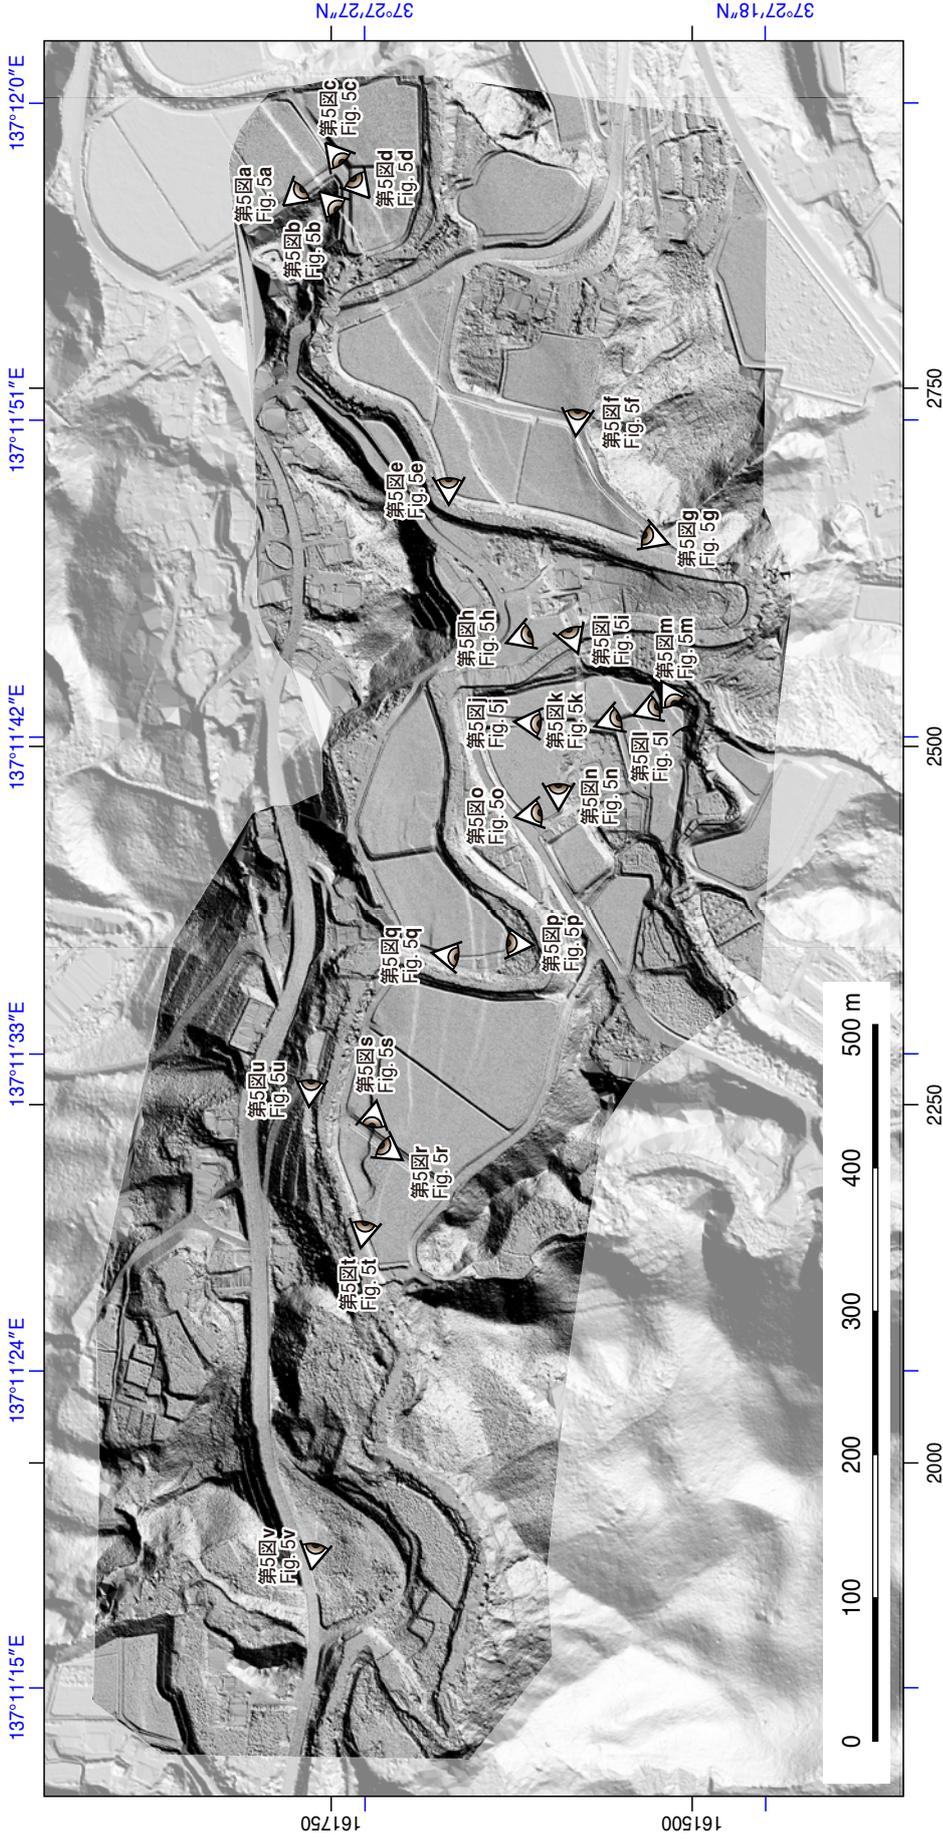
第3図 若山町中地区の地表変状の写真撮影位置。目玉の向きが撮影方位を示す。写真を第5図に示す。背景図は、中央開発株式会社により取得されたドローンLiDAR計測0.1mDEMデータから作成した陰影図(北西光源)と朝日航空株式会社(2024)を用いて作成した陰影図(北西光源; 透明度50%)を重ね合わせて表示。

Fig. 3. Map showing locations where surface deformation at Naka of Wakayama Town were photographed. The direction of the eyeballs indicates the direction in which the photographs were taken. The photographs are shown in Fig. 5. The background image is shaded relief map created from drone LiDAR-derived post-earthquake 0.1 m DEM data (illuminated from northwest) acquired by Chuo Kaihatsu Corporation and that from pre-earthquake airborne LiDAR data provided by Aero Asahi Corporation (2024) (illuminated from northwest; transparency is 50%).

ここでは、中地区および宗末地区のうち、中地区ではドローン搭載 LiDAR による詳細な数値標高データが取得された範囲（第 2～4 図）について、宗末地区では水田面の傾動が認められた範囲（第 2, 8 図 a）について、現地写真（第 5 図）および地震前後の地形断面図（第 6, 7 図）を多数用いて地表変状を報告する。写真撮影位置と向きを第 3 図に、地形断面図の測線位置を第 4 図にそれぞれ示す。中地区の地形断面図（第 6, 7 図）には、地震前の空中写真や航空レーザ DEM から作成した地形図の判読に基づく地震前の土地状況を各図の下部に示した。これにより、例えば地震前は一枚の水田であった場所に崖が出現したことや、水平の水田面が傾動している状況がわかるようにした。地震後に取得したドローン搭載 LiDAR による数値標高データと RTK-GNSS を用いた測量結果を比較したところ、断面形状はいずれの断面図においても類似しており、ドローン搭載 LiDAR による数値標高データから作成した地形断面図は地表変状の形態的特徴の詳細を検討するうえで十分な正確性を持ち合わせていると判断した（第 6 図）。一方でドローン搭載 LiDAR の標高値が RTK-GNSS 測量のそれに対してほぼ一様に 60 cm 程度低い値を示すことが確認された（第 6 図）。その原因としては、両測量実施期間内に基準点の改測が行われたことなどが考えられるが、現段階では正確な理由の解明には至っていない。また、第 6, 7 図の作成に際しては、地震に伴う水平方向の変動の影響は考慮していない。そのため、ここでは RTK-GNSS 測量、ドローン搭載 LiDAR 計測、地震前の航空レーザ DEM の 3 つのデータの標高差分を用いた変位量の検討は行わない。

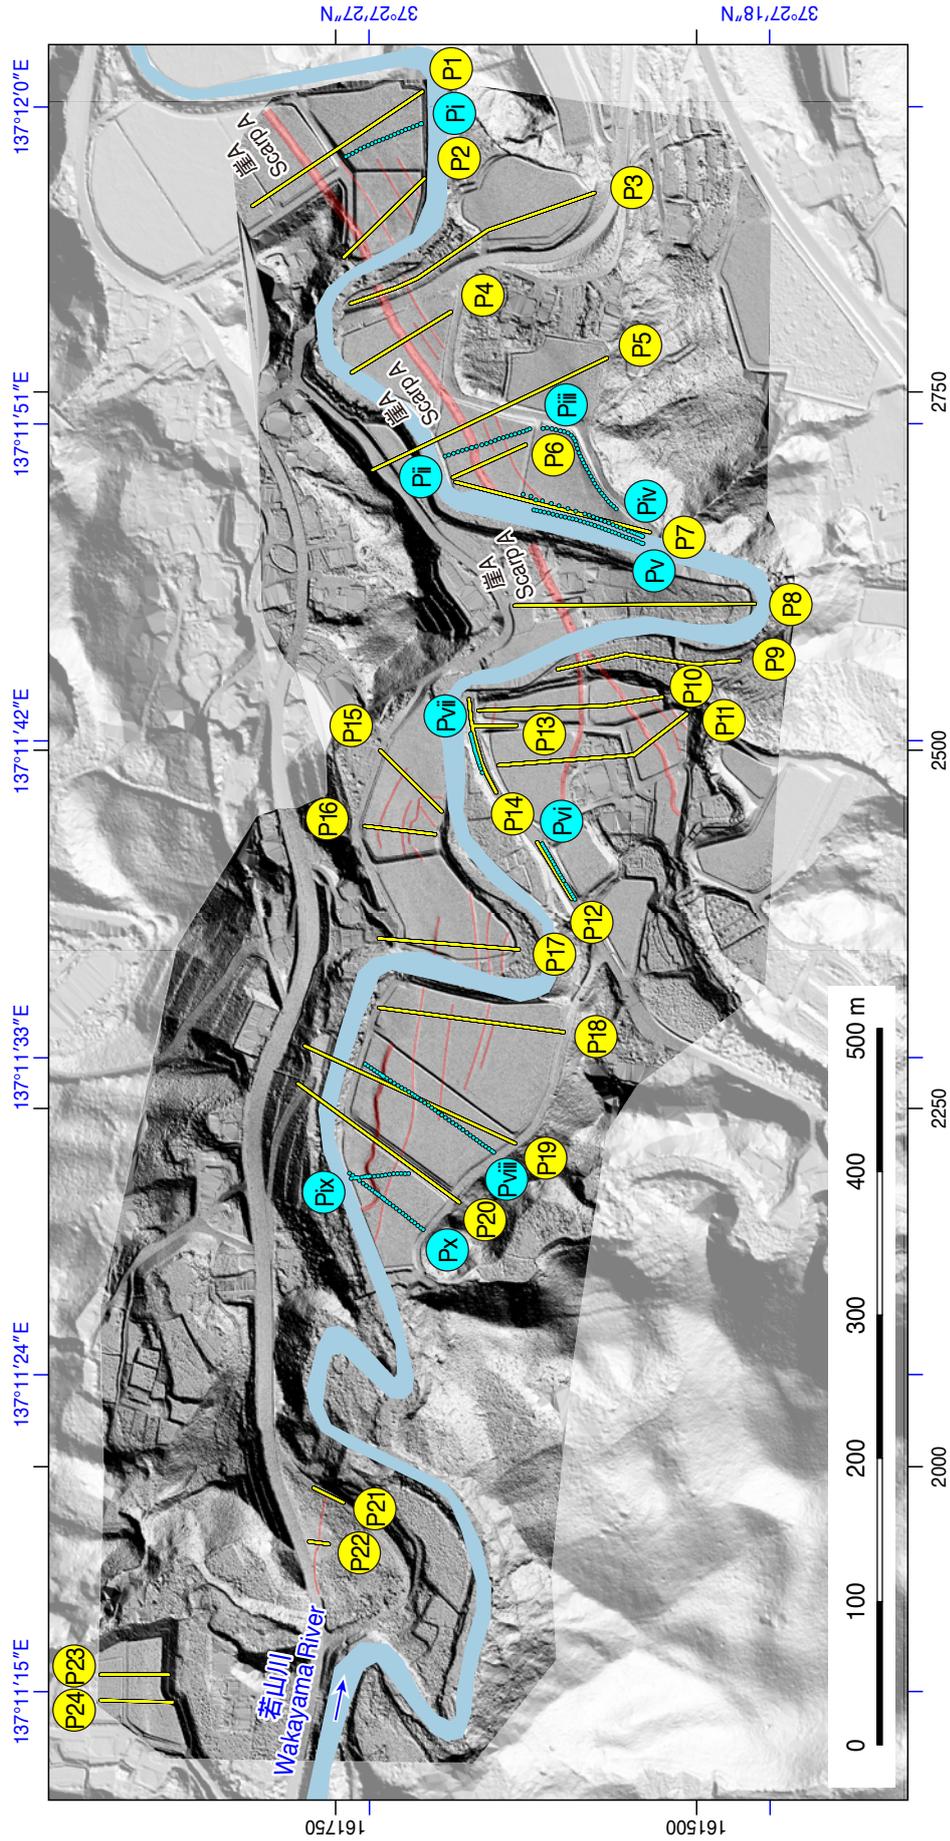
第4図. 若山町中地区の地表変状の地形断面図測線 (断面図 P_i~P_x, 断面図 P_i~P₂₄) を第6図に、断面図 P_i~P_x を第7図にそれぞれ示す。令和6年能登半島地震で出現した崖を赤線で示す。線の太さは概ね崖高に比例している。若山川の位置は国土地理院 (2024b) からダウンロードして使用。河川の位置が令和6年能登半島地震に伴う地殻変動の影響等により、地震後の陰影図とずれていることに注意。背景図は第3図と同様。

Fig. 4. Map showing locations of the topographic profiles of surface deformation along the Wakayama River in Naka, Wakayama Town. Topographic profiles P_i to P_x and profiles P₁ to P₂₄ are shown in Fig. 6 and Fig. 7, respectively. Red lines indicate scarps that appeared during the 2024 earthquake. The thickness of the lines is generally proportional to the scarp height. The location of the Wakayama River was downloaded from the Geospatial Information Authority of Japan (2024b). Note that the location of the river has shifted from the post-earthquake map due to crustal deformation caused by the 2024 earthquake. The background topographic image is the same as Fig. 3.

第 3, 4 図の東端付近では、蛇行する若山川左岸の低地において水田および農道を切断する東北東～西

南西に延びる1条の明瞭な北向きの崖が出現した(第4図, 第5図 a). この顕著な北向きの崖をここでは崖Aと呼ぶ. 崖Aは第3, 4図の範囲内において最も明瞭であり, 図の東端から西に約420mにわたって連続する. この農道の東隣の水田における崖Aの崖高は1.2mである(第7図のP1). 農道の縁は見かけ上左ずれを示す(第5図 a). この崖の西方延長において, 一部崩壊しているものの, 急傾斜する新鮮なすべり面が露出した(第5図 b). 崖Aの背後(南側)では, 第6図のPiおよび第7図のP1が示すように, 1枚の水田全体が南に傾動している状況が認められる.

崖Aにより切断された農道の南方付近から西では, 崖Aの背後(南側)において, 短い間隔で並走する崖高の小さい北向きの崖が3条生じた(第4図, 第7図のP2). これらの崖はいずれも背後の水田面の南への傾動を伴う. そのうち崖Aに最も近接し, 崖高の大きい崖の出現状況を第5図 c, dに示す. 崖高0.2mのこの崖の出現位置と地形との関係(いわゆる3点問題; 塩野, 2007)および直線的なトレースから, すべり面は南に高角度で傾斜していると推定される(第5図 d).

南~西向きの崖は若山川を跨いで左岸側低地の水田に出現する(第4図). ここでは複数の南向きの崖が短い間隔で並走し, 各崖の背後(北側)では水田面が北に傾動している(第7図のP15, P16). この崖は西に向かって断続しながら北西-南東から東西に向きを変える.

地表変状はさらに蛇行する若山川を越えて, 右岸側のやや広い低地に出現する(第4図). ここでも1条の南向きの崖(第5図 r, s)と複数の並走する北向きの崖が互いに向かい合うようにして水田を切断し, 細長い凹地を形成している(第5図 t, 第6図の

これより西方で若山川が北に凸のヘアピン状に蛇行する区間では地表変状は見出せないが, 低地に出現した西端から約170 m西方で砂利敷の駐車場とその東の舗装道路に崖高0.3~0.4 mの北向きの崖が出現した(第4図, 第5図v, 第7図のP21, P22). この付近では, 東方の低地で見られたような, これと向かい合う明瞭な南向きの崖は認められないものの, 若山川から約150 m北方において, もともと水田だったと見られる畑地が北に傾動している状況が認められた(第4図, 第7図のP23, P24).

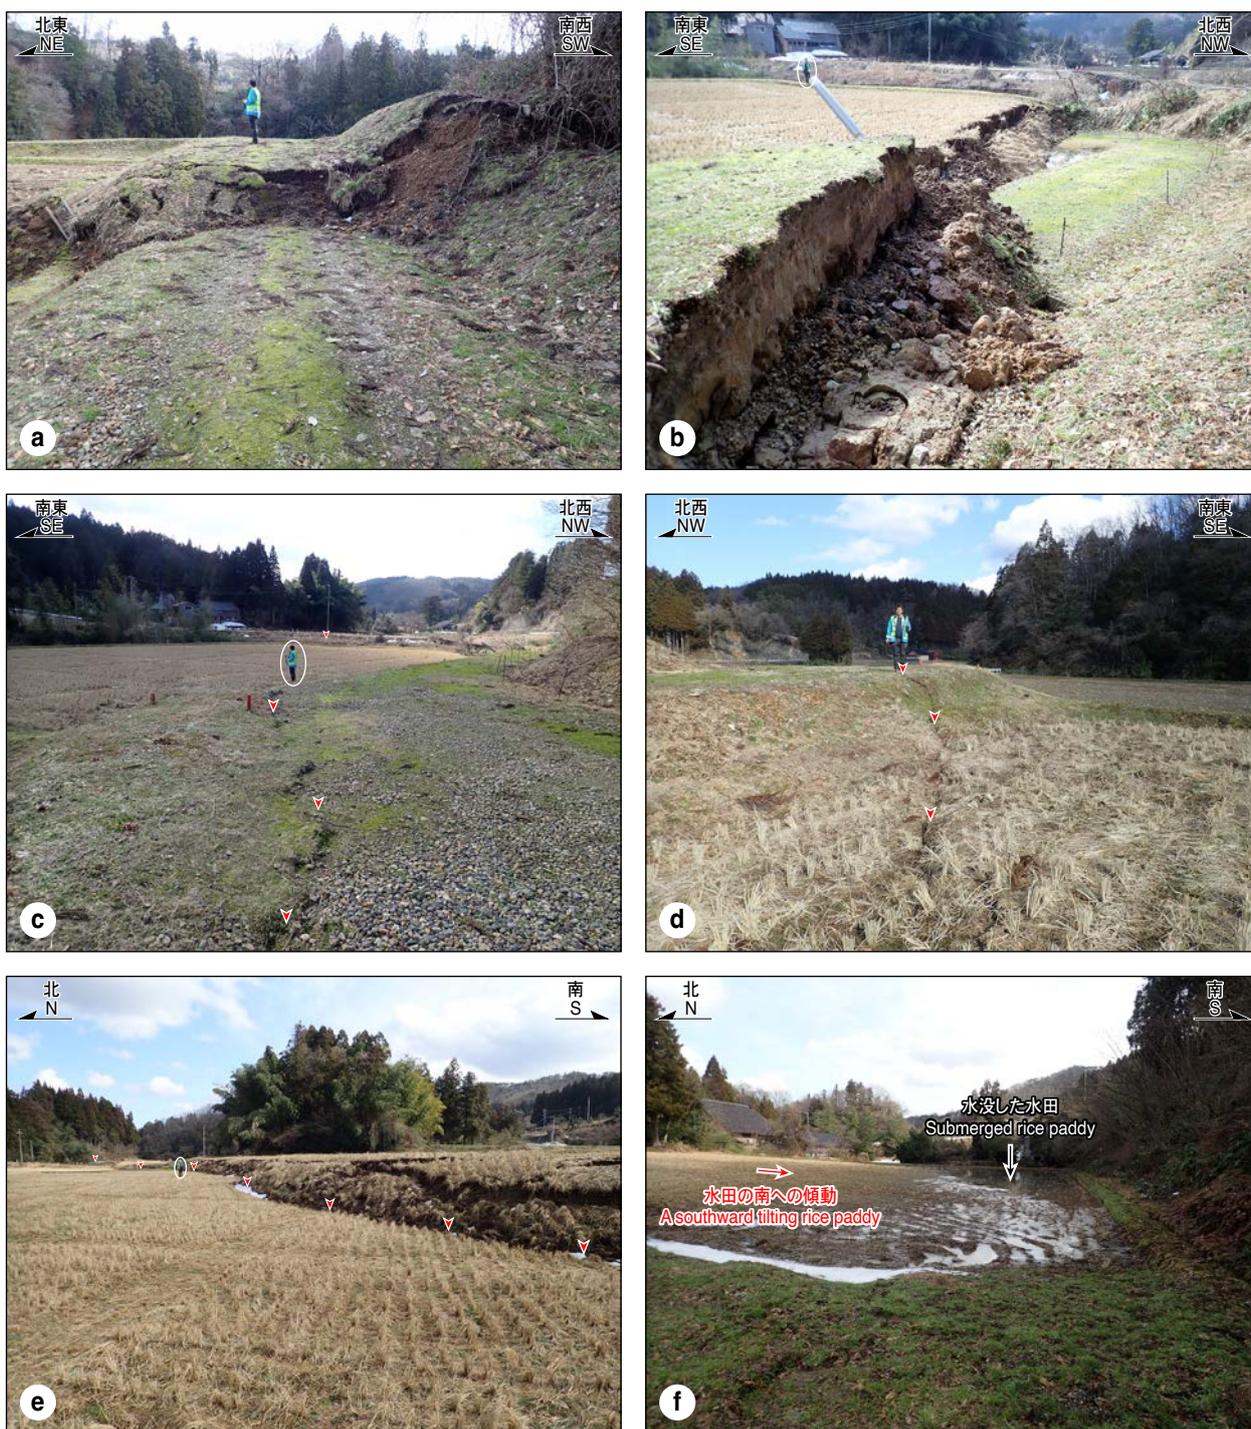
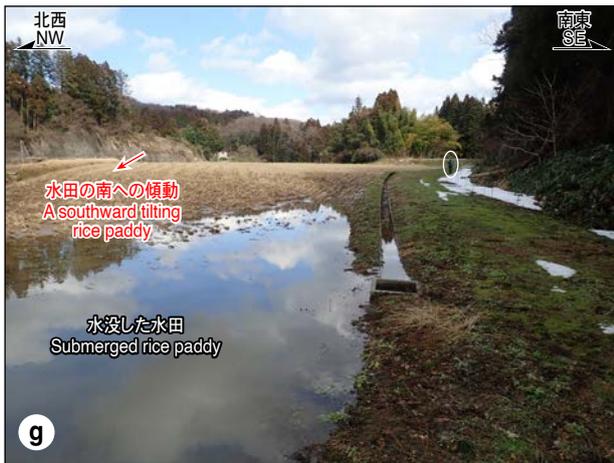
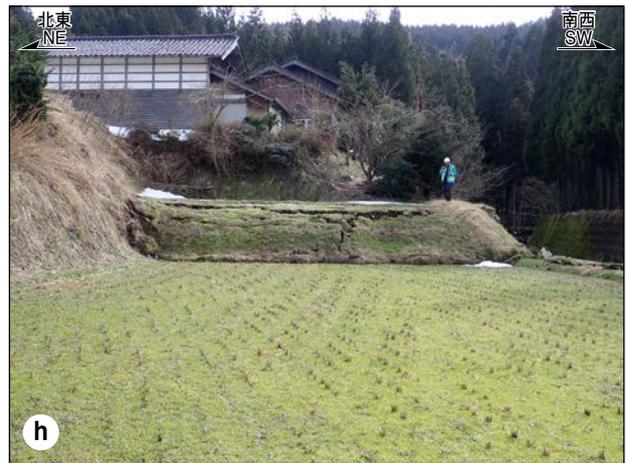
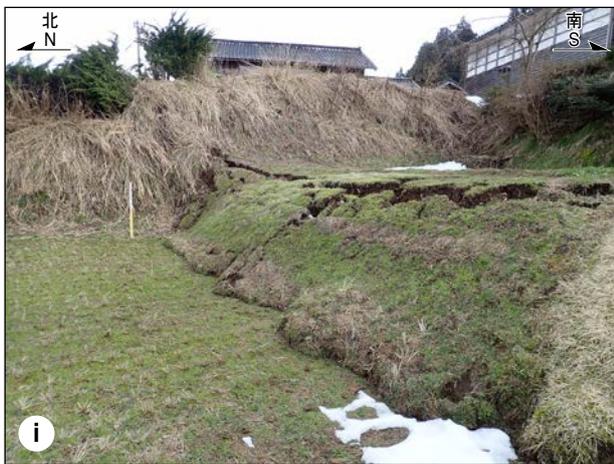
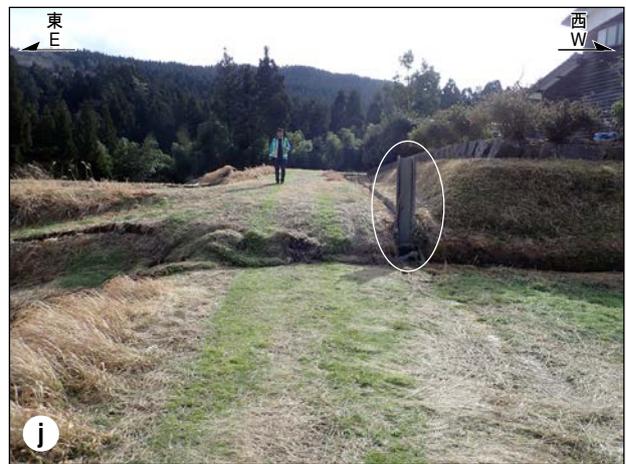
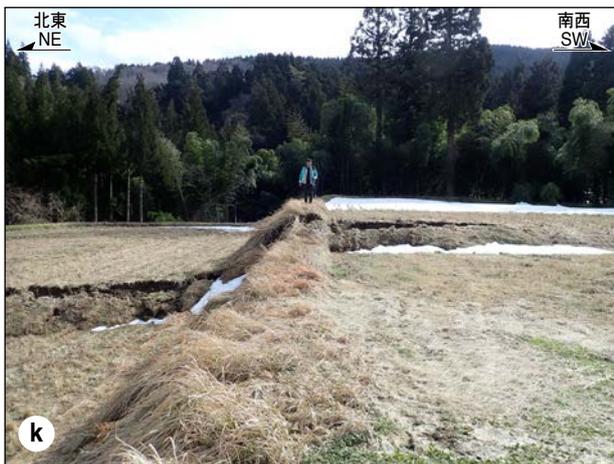
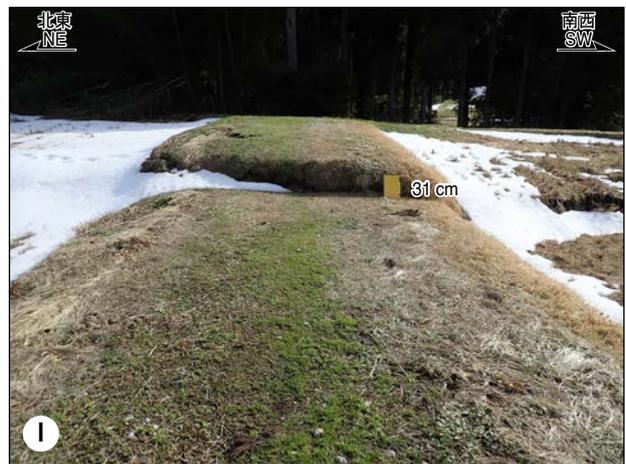
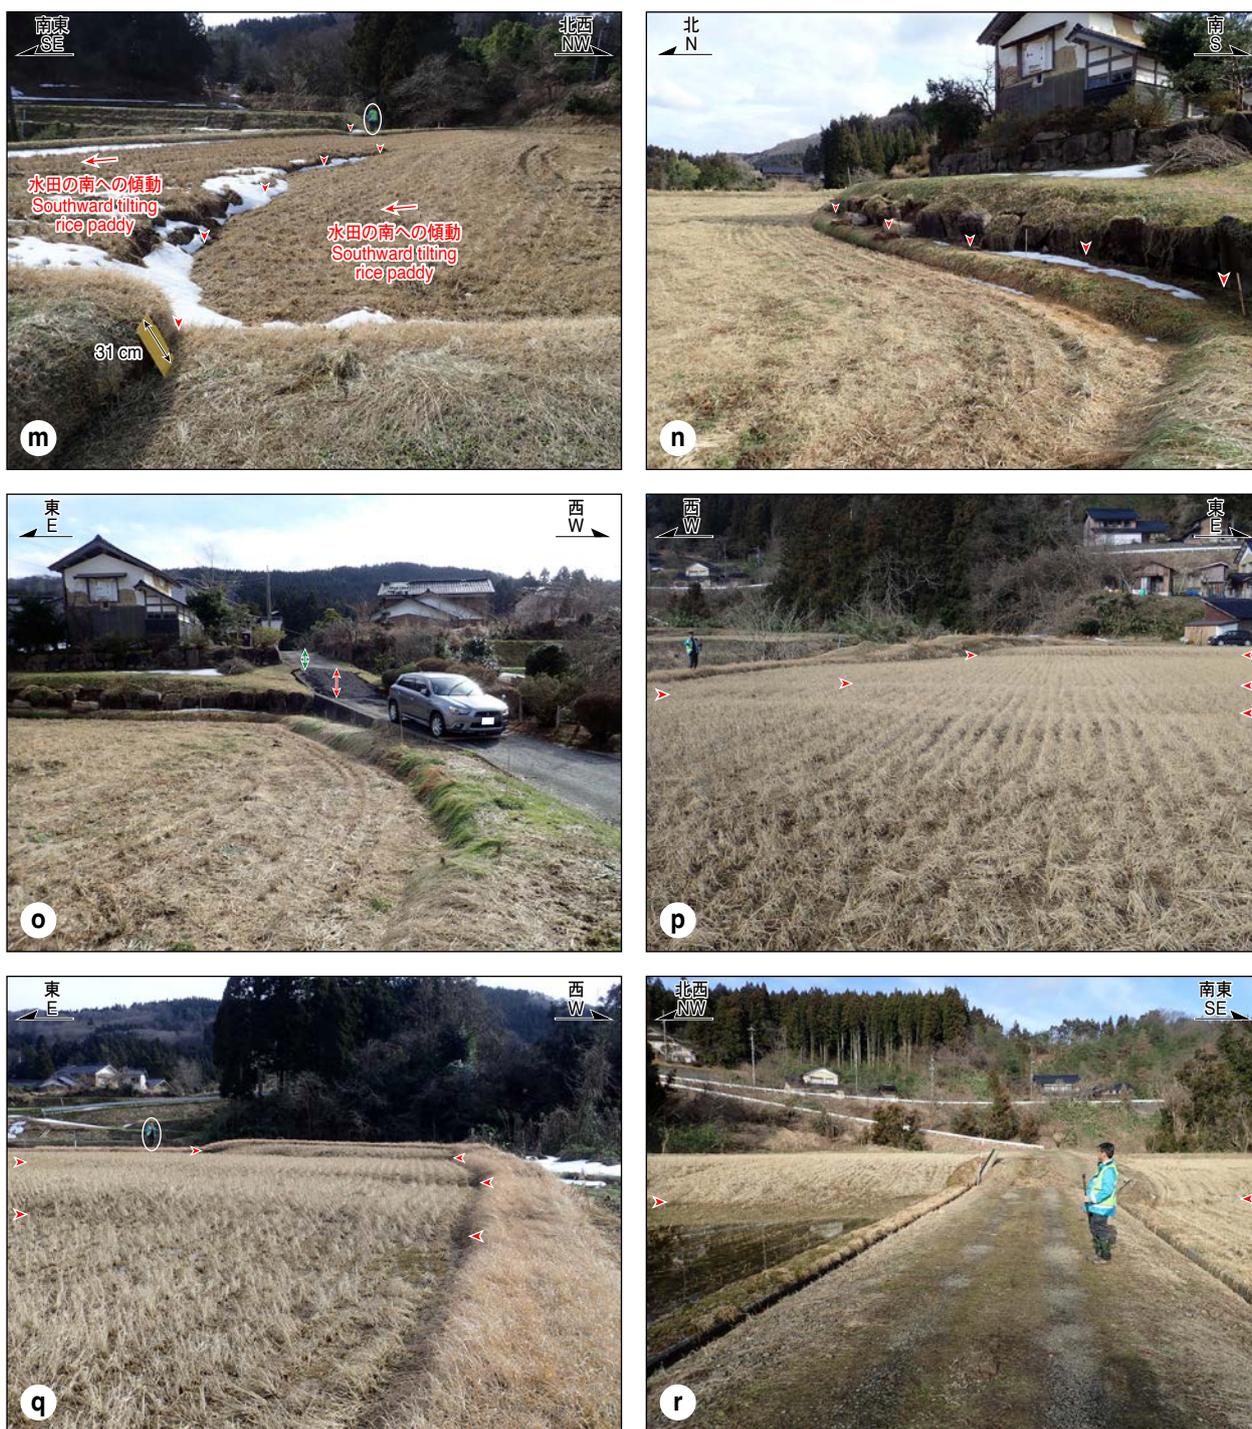
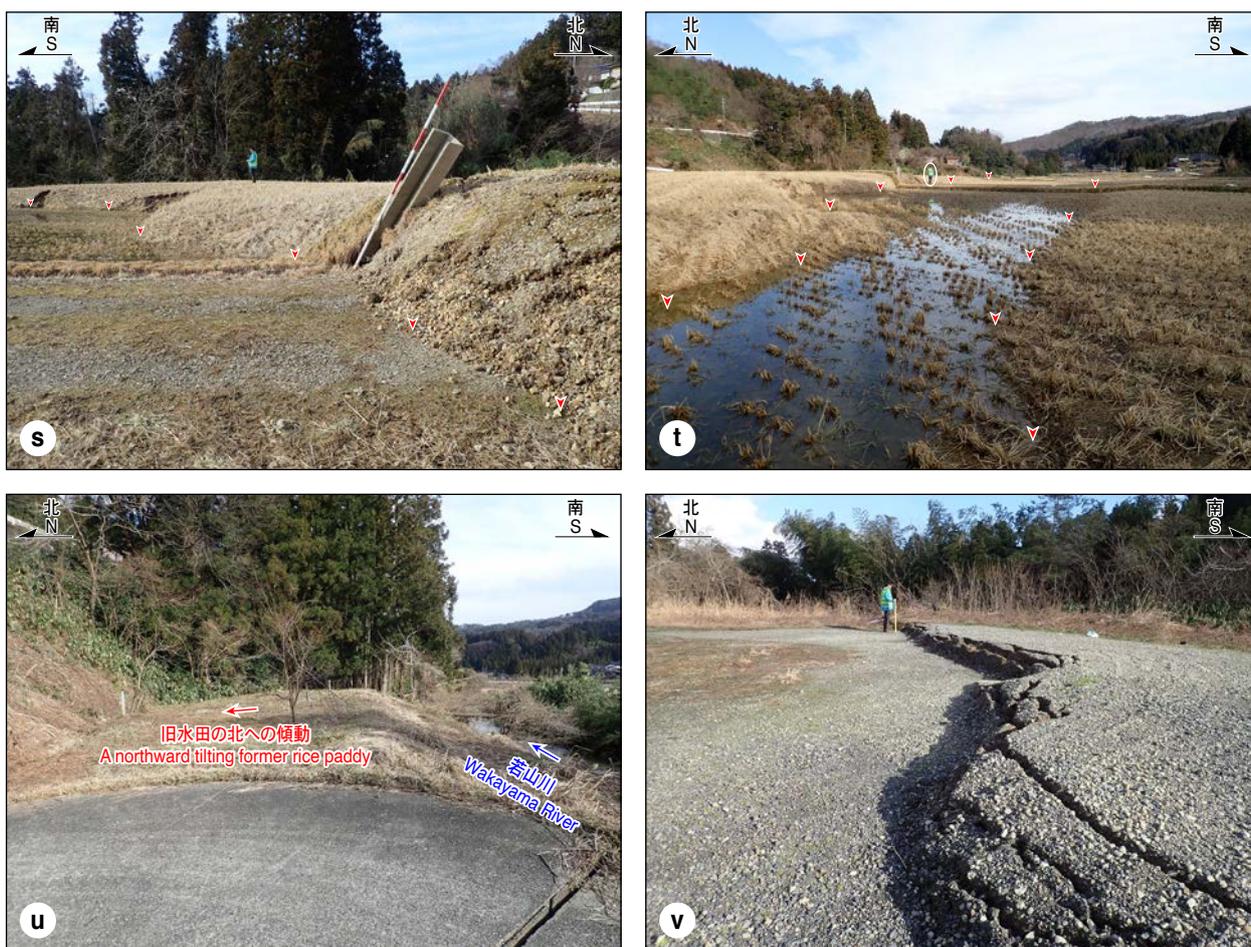
第 5 図. 11 ページ参照

第5図. 若山町中地区の地表変状. 撮影位置を第3図に示す. (a) 農道に生じた崖高が大きい明瞭な北向きの崖 (崖 A). 農道の縁は見かけ上左ずれを示す. 人物の身長は約 180 cm. 以降の写真中の人物は同じ. (b) 第5図 a の崖の西方延長に見られる急傾斜したすべり面. (c) 第5図 a の崖の背後 (南側) において並走する崖高の小さい北向きの崖 (赤矢印で示す). (d) 第5図 c の崖 (赤矢印で示す) と地形の関係から, すべり面は南に高角度で傾斜していると推定される. (e) 水田に生じた北向きの明瞭な崖 (崖 A). 第5図 a, b の崖の西方延長に位置する. 崖の基部を赤矢印で示す. 中地区における最大の崖高 (約 2.2 m) は写真の手前付近で測定された. 上に凸状の崖の断面形態は, 水平方向の短縮によって形成されたことを示唆している. (f) 第5図 e の崖 (崖 A) の背後 (南側) で認められる水田の南への傾動. (g) 第5図 e の崖 (崖 A) の背後 (南側) の南への傾動による水田の南縁の水没. (h) 水田に生じた北向きの崖 (崖 A). (i) 第5図 h の崖 (崖 A) を西から見た様子. 崖の形態的特徴に加えて崖の基部で水田が押し被さっていることから, 水平短縮で形成されたと推定される. 標尺の長さは 2 m. (j) 若山川東岸に生じた西北西-東南東に延びる明瞭な北向きの崖. 水平方向の短縮により白楕円で囲んだ U 字溝が跳ね上がるとともに, 崖の先端部では地表面に皺が生じている. (k) 若山川東岸に生じた東北東-西南西に延びる北向きの崖のうち最も北の崖. (l) 若山川東岸に生じた東北東-西南西に延びる北向きの崖のうち最も南の崖. (m) 第5図 l の崖の西方を望む. 崖を赤矢印で示す. 崖の両側で水田が南へ傾動している. (n) 第5図 j の崖の西方延長部. 既存の北向きの崖に沿って新たに崖が生じた (赤矢印で示す). (o) 第5図 n の崖の西方延長部. 既存の北向きの崖 (緑矢印) に沿って新たに崖 (赤矢印) が生じた. (p) 若山川左岸に出現した短い間隔で東西方向に延びる複数条の崖 (それぞれの崖を一对の赤矢印で示す). 手前の 2 条の崖は北向きであるのに対して, 最も奥の崖は南向きを呈する. (q) 若山川左岸の水田に生じた 3 条の短い間隔で並走する北向きの崖 (それぞれの崖を一对の赤矢印で示す). (r) 若山川右岸の水田と農道に生じた南向きの崖. 崖の基部を赤矢印で示す. (s) 第5図 r の崖を西に望む. 水平方向の短縮により崖を横切る部分で U 字溝が跳ね上がっている. (t) もともと一枚の水田に南向き (左側) の崖と北向き (右側) の崖が生じ, それらの間で水を湛えている様子. 南向きの崖は第5図 r のそれに対応. (u) 若山川左岸の旧水田の北への傾動. (v) 砂利敷駐車場に生じた北向きの崖. (a)~(d) および (v) は 2024 年 2 月 12 日に, (e)~(u) は 2024 年 2 月 11 日に撮影.

Fig. 5. Photographs showing surface deformation at Naka, Wakayama Town. The location of the photographs is shown in Fig. 3. (a) A farm road disrupted by a north-facing distinct scarp with a large scarp height (Scarp A). The edges of a farm road show left-lateral offset apparently. The person is approximately 180 cm tall. The person in subsequent photographs is the same. (b) A steeply dipping slip surface observed on the western extension of the scarp (Scarp A) in Fig. 5a. (c) A north-facing scarp with a smaller scarp height (pointed by red arrowheads) located behind (south of) the scarp in Fig. 5a. (d) Based on the relationship between the scarp in Fig. 5c and the topography (pointed by red arrowheads), the slip surface is estimated to dip to the south with a high angle. (e) A distinct north-facing scarp (Scarp A) in a rice paddy at the western extension of the scarp in Figs. 5a and 5b. The base of the scarp is indicated by red arrowheads. Maximum scarp height (approximately 2.2 m) was measured near the foreground of the photograph. The morphology of the scarp, characterized by convex upward, suggests that the scarp was formed by horizontal shortening. (f) Southward tilt of a rice paddy that occurred on the upthrown (south) side of the northwest-facing scarp (Scarp A) in Fig. 5e. (g) Submerged southern edge of a rice paddy due to tilting to the south behind (south of) the scarp (Scarp A) in Fig. 5e. (h) A distinct north-facing scarp in a rice paddy at the western extension of the scarp (Scarp A) in Fig. 5e. (i) View of the scarp in Fig. 5h looking from the west. The overlap of a rice paddy at base of the scarp as well as morphological feature of the scarp suggest that it was formed by horizontal shortening. The length of the leveling rod is 2 m. (j) A WNW-ESE-trending distinct north-facing scarp on the east bank of the Wakayama River. Due to horizontal shortening, a U-shaped gutter (circled by white oval) stands, and ground surface was wrinkled at the base of the scarp. (k) The northernmost scarp of a series of ENE-WNW-trending north-facing scarps on the east bank of the Wakayama River. (l) The southernmost scarp of a series of ENE-WNW-trending north-facing scarps on the east bank of the Wakayama River. (m) View of the west side of the scarp in Fig. 5l. The scarp is pointed by red arrowheads. Both sides of the originally single rice paddy separated by the north-facing scarp are tilted to the south. (n) Westward extension of the scarp in Fig. 5j. A new scarp (pointed by red arrowheads) was created along the existing north-facing scarp. (o) Westward extension of the scarp in Fig. 5n. A new scarp (red double arrow) was created along the existing north-facing scarp (green double arrow). (p) Closely spaced, multiple east-west oriented scarps (red arrow pairs) on the left bank of the Wakayama River. The two scarps in the foreground face north, whereas the one in the background faces south. (q) Three subparallel, closely spaced north-facing scarps (red arrow pairs) in a rice paddy on the left bank of the Wakayama River. (r) A south-facing scarp on rice paddies and farm road on the right bank of the Wakayama River. The base of the scarp is indicated by a pair of red arrowheads. (s) View to the west of the scarp in Fig. 5r. A U-shaped gutter stands where it crosses the scarp due to horizontal shortening. (t) A south-facing scarp (left side) and a north-facing scarp (right side) occurred facing each other in an originally single rice paddy, creating a shallow depression between them filled with water. Two scarps are shown in red arrowheads. The south-facing scarp corresponds to that in Fig. 5r. (u) Northward tilt of former rice paddy on the left bank of Wakayama River. (v) A north-facing scarp formed in the gravel parking. (a) to (d) and (v) were taken on February 12, 2024, whereas (e) to (u) were taken on February 11, 2024.

崖Aおよびその背後の複数の並走する崖高の小さい崖は若山川を横断して西に続き, 右岸側の低地に出現する. ここでは崖Aは水田を切断する北向きの明瞭な崖として認められ, 上に凸状の崖の断面形態から, 水平短縮によって形成されたことが示唆される(第5図 e). この付近の崖Aの崖高は1.9~2.2m(第6図のPii, 第7図のP4~P7)と計測され, 第3, 4図の範囲内で最大を示す(第5図 e). ただし, その背後では複数の並走する崖高の小さい北向きの崖を伴いながら少なくとも長さ約90~120mの範囲にわたって南に傾動し, とりわけ傾動区間の南端付近では著しく南に傾斜している(第6図のPiii~Pv, 第7図のP3, P5, P7). この顕著な南への傾動が生じた区間の南端付近の水田では, 第5図 f, gに示すように湛水している. 崖Aの北では変位を受けた水田がわずかに北に傾動しているように見える(第6図のPii, 第7図のP4~P7).

北向きの崖Aは, 西に向かってさらに蛇行する若山川を越えて南北に細長い左岸側の低地に出現している. ここでの崖Aは, もともと1枚の水田を切断している(第5図 h). 撓曲状の崖の形態的特徴に加えて, 相対的に盛り上がった南側ブロックの水田が崖の基部で北側ブロックの水田に押し被さっている様子から, 崖Aは水平短縮により形成されたと考えられる(第5図 i). 崖Aの背後の南への傾動は, 上述した地域と同様にここでも生じているが, ここでは地震前の地形断面図に示されている南への傾斜部分が今回の活動でさらに傾斜を増したような形態を示している(第7図のP8). また, 地震前後の地形断面図の比較からは, 崖Aとその南の傾動部分から

ここまで顕著な崖として現れていた崖Aは, 西方で若山川を横切り右岸側の低地に出現すると1条の西北西-東南東走向の北向きの崖とその南側で東北東-西南西に延びる北向きの崖に分岐し, さらにその南側では少なくとも2条の東北東-西南西走向の北向きの崖が生じている(第4図, 第5図 j~l 図, 第7図のP9~P11). これらの崖は, 先端部の地表面に皺が生じていることと, 崖の部分でU字溝が跳ね上がっていること(第5図 j), 撓曲崖の断面形態を示すこと(第5図 k), 崖の北側のブロックに南側のブロックが衝上していること(第5図 l, m)から, いずれも水平方向の短縮により生じたものと考えられる. このうち, 西北西-東南東走向の北向きの崖は, 地震前から存在した北向きの崖の基部付近に出現しており, 既存の崖が成長したことが認められる(第5図 n, o, 第7図のP10, P11). 北向きの崖の背後の水田や畑の南への傾動はここでも認められる(第5図 m, 第7図のP9~P11). 西北西-東南東走向の北向きの崖は第5図 oの西方で北北西-南南東走向に湾曲し, 舗装道路に明瞭な東向きの段差として認められる(第6図のPvi, 第7図のP12). この北~東向きの崖と南への傾動は, 後述するように若山川を跨いでさらに北西の低地に続く.

さらに崖を西に追跡すると, 1条の南向きの崖と複数の並走する北向きの崖が互いに向かい合うようにして水田を切断している(第5図 p, q, 第7図のP17). 南向きの崖の背後の水田面は北に傾斜するのに対して, 北向きの崖の背後の水田面は南に傾斜し, 全体的に上に凸状に隆起している(第7図のP17).

Pviii~Px, 第7図のP19, P20). ここでは南向きの崖がより明瞭となり, 崖高も南向きの崖で1.3 mであるのに対して, 北向きの崖では0.3~0.4 mと計測された. 南向きの崖は見かけ上右ずれを示す. また, この崖を横切る部分でU字溝が水平短縮を受けて跳ね上がっている様子が認められた(第5図s). ここでも南向きの崖の背後の水田および旧水田は北に傾動している(第5図u)のに対して, 北向きの崖の背後は系統的に南に傾動している(第7図のP18, P19).

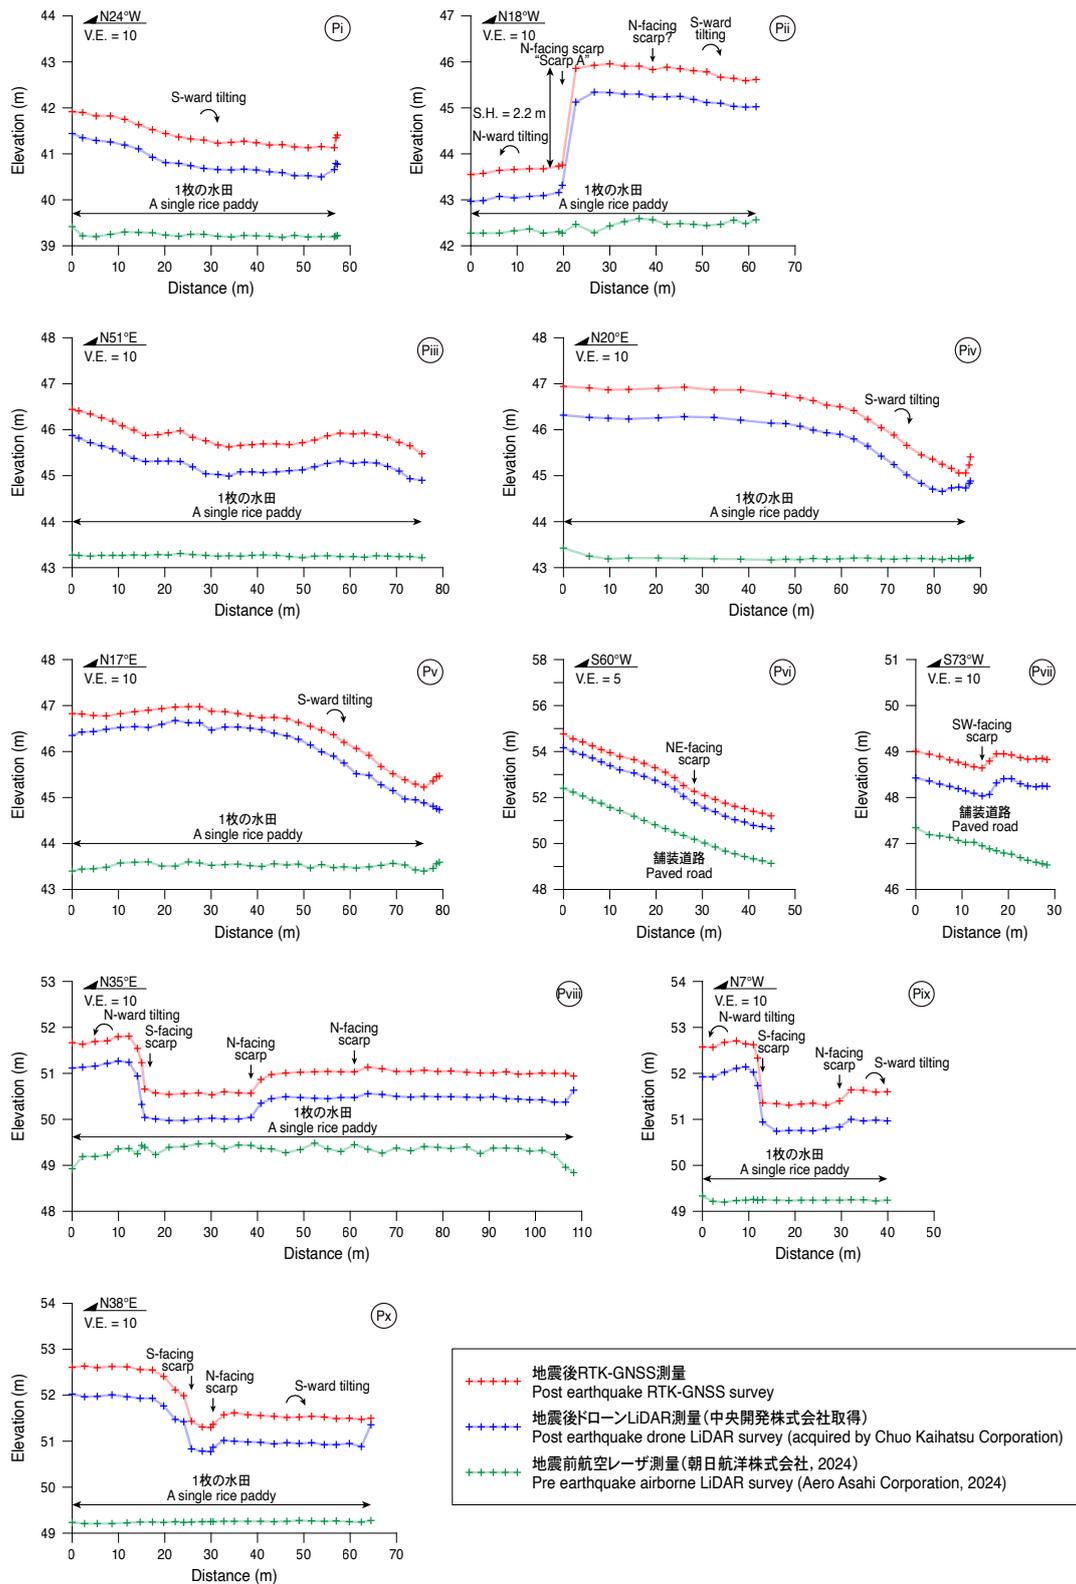
第6図. 若山町中地区の地表変状の地形断面図 Pi~Px. S.H.; 崖高. V.E.; 鉛直誇張. 図中のドローン LiDAR および航空レーザによる地形断面図は, RTK-GNSS 測位地点の標高を抽出して作成した.

Fig. 6. Topographic profiles (Pi to Px) of the surface deformation in the Naka area of Wakayama Town. S.H.; scarp height. V.E.; vertical exaggeration. The drone LiDAR- and airborne LiDAR-derived topographic profiles in the figure were created by extracting the elevations of the points where RTK-GNSS measurements were taken.

これまでの区間では, 出現した地表変状は北向きの崖とその背後の南への傾動であったが, これより西の区間では北向きの崖の北側に南向きの崖とその背後(北側)での北への傾動が出現するようになる. 例えば, 第7図のP10で示されるように, 北向きの崖と向かい合うように南向きの崖が生じている. この南向きの崖の伸びは東西(第7図のP10, P13)から西に向かって北北西-南南東に湾曲し, 舗装道路に明瞭な西向きの段差として現れている(第6図のPvii, 第7図のP14).
