令和6年(2024年)能登半島地震で石川県珠洲市若山町の若山川沿いに 出現した地表変状の特徴

Characteristics of surface deformation along the Wakayama River in Wakayama Town, Suzu City, Ishikawa Prefecture, appeared during the 2024 Noto Peninsula earthquake

丸山 正¹・吉見 雅行¹・吾妻 崇¹

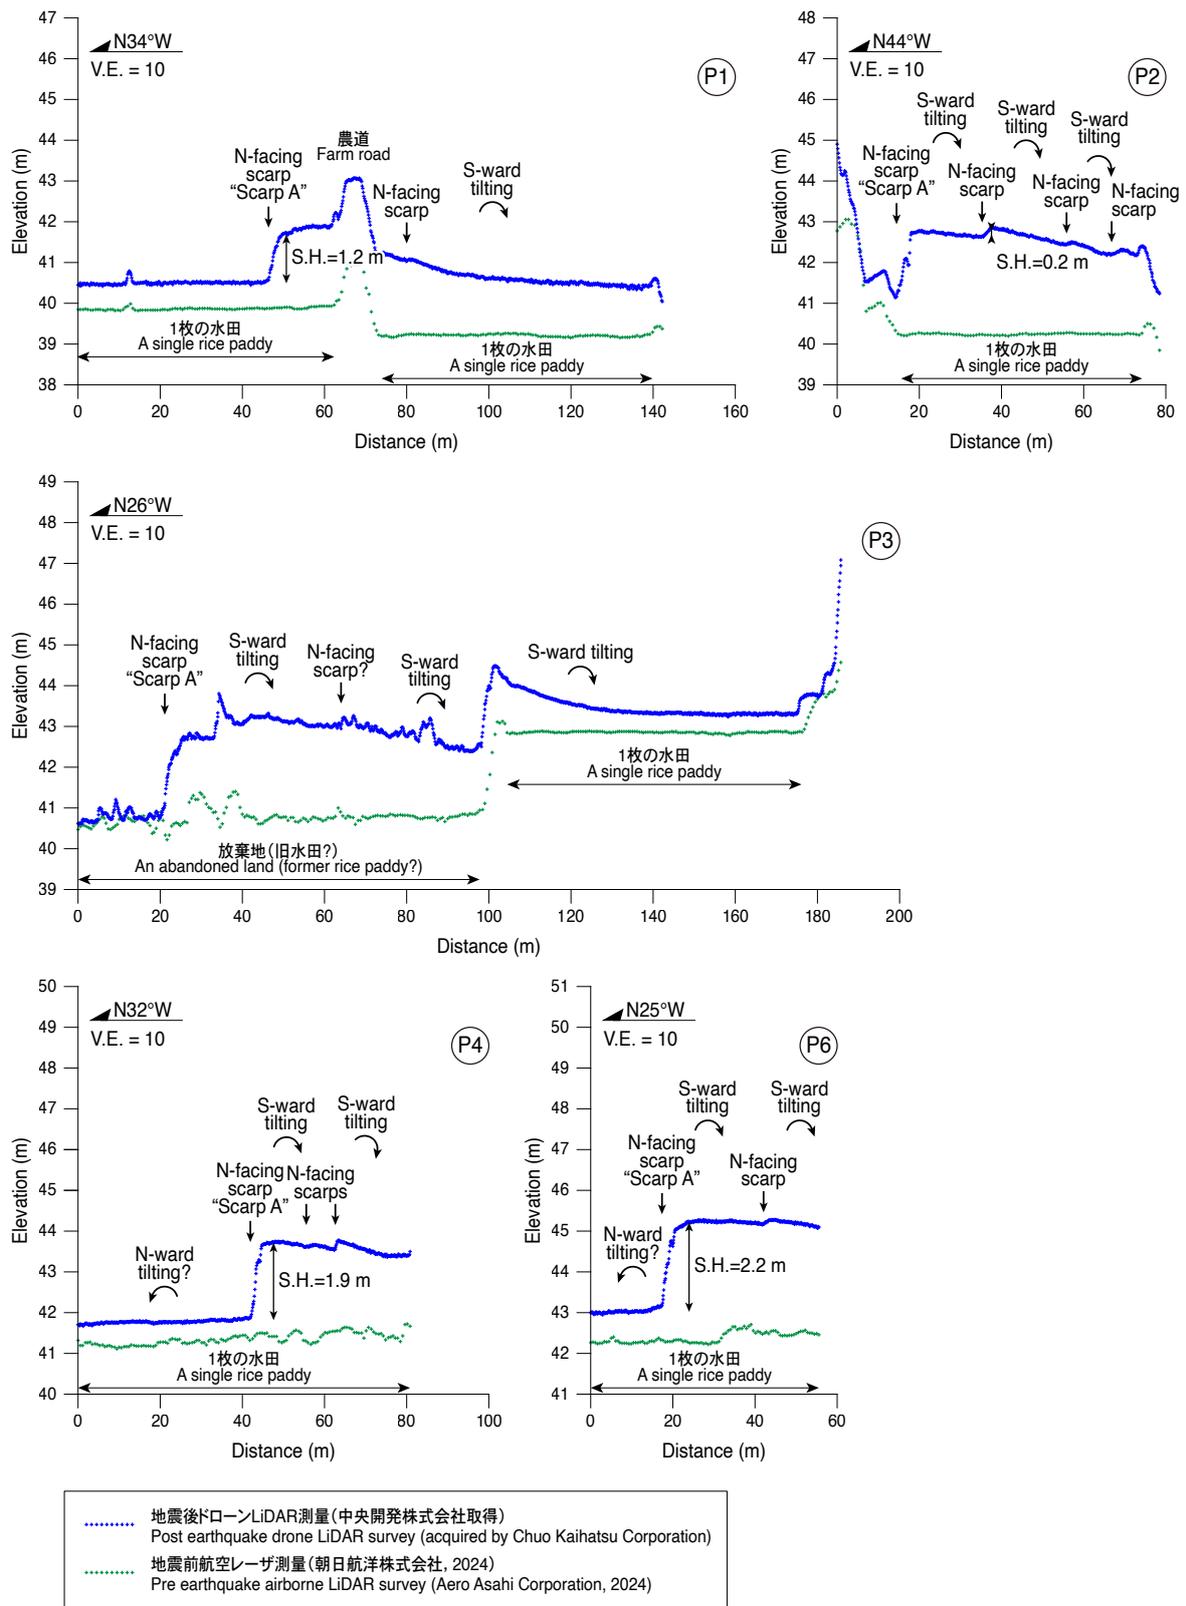
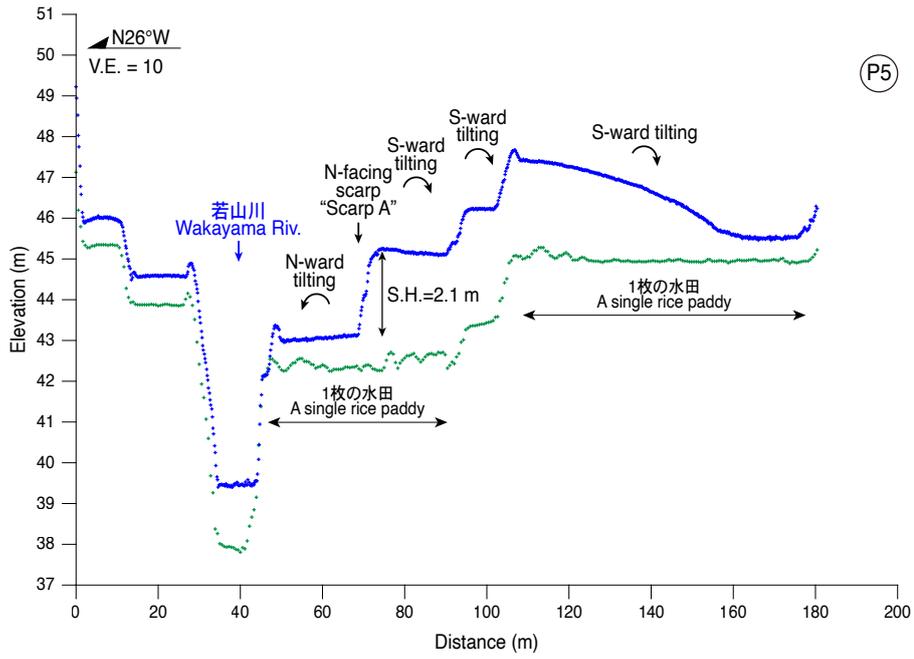
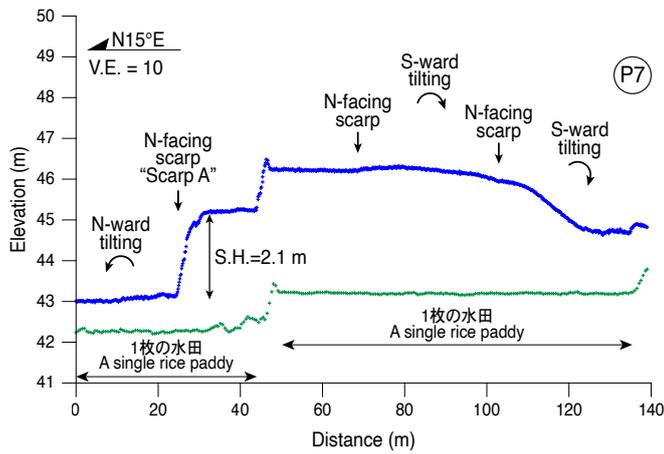
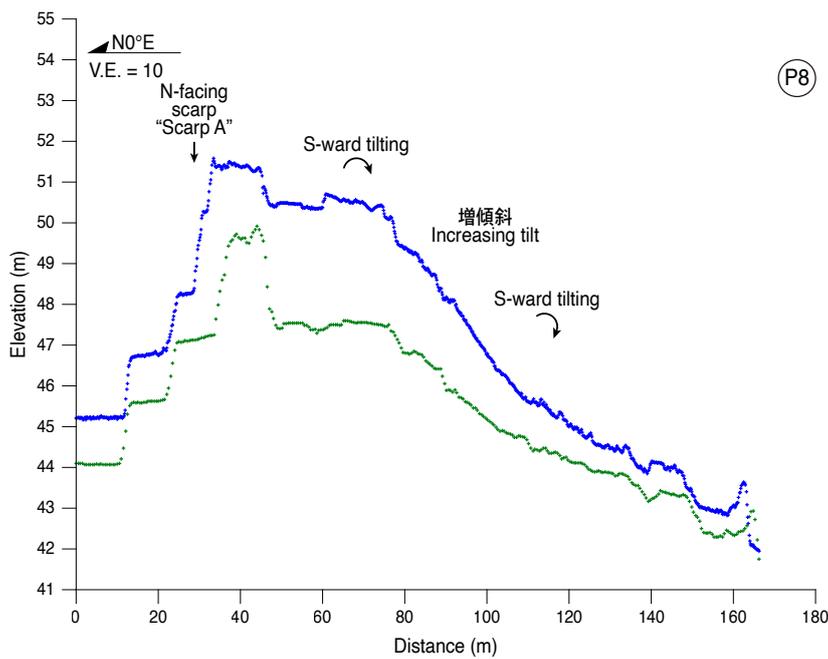
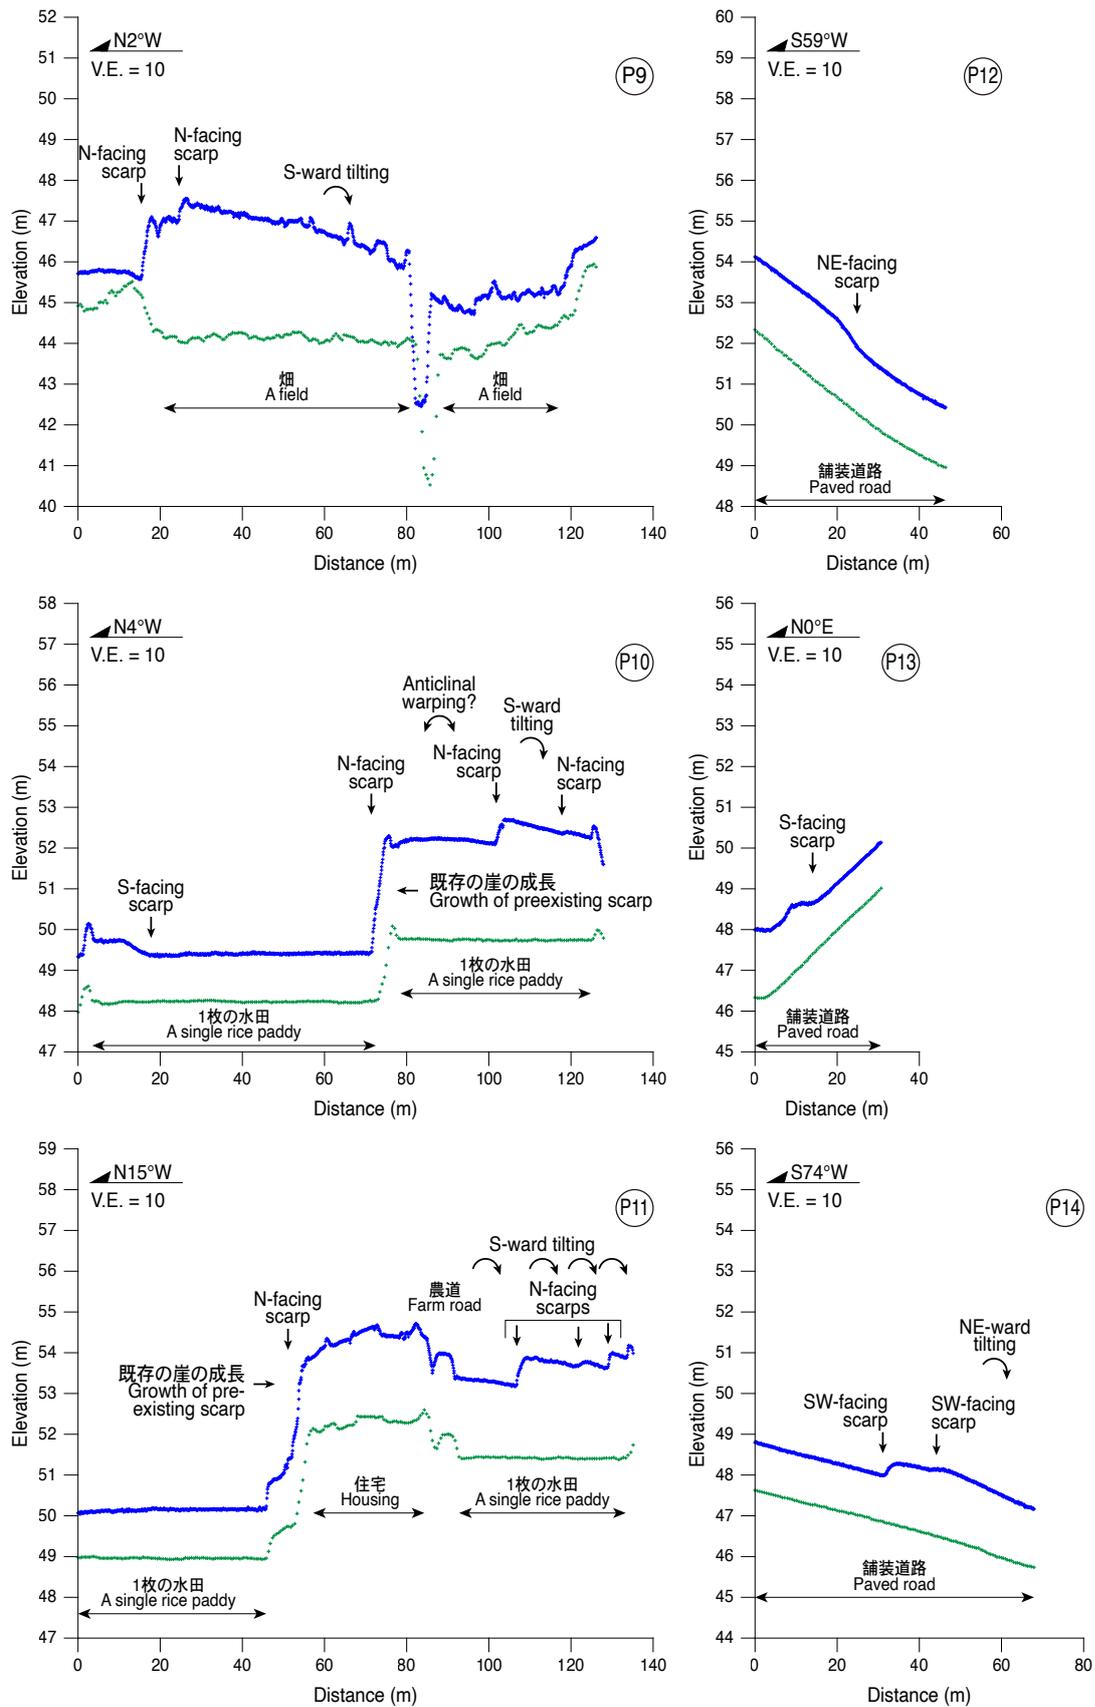
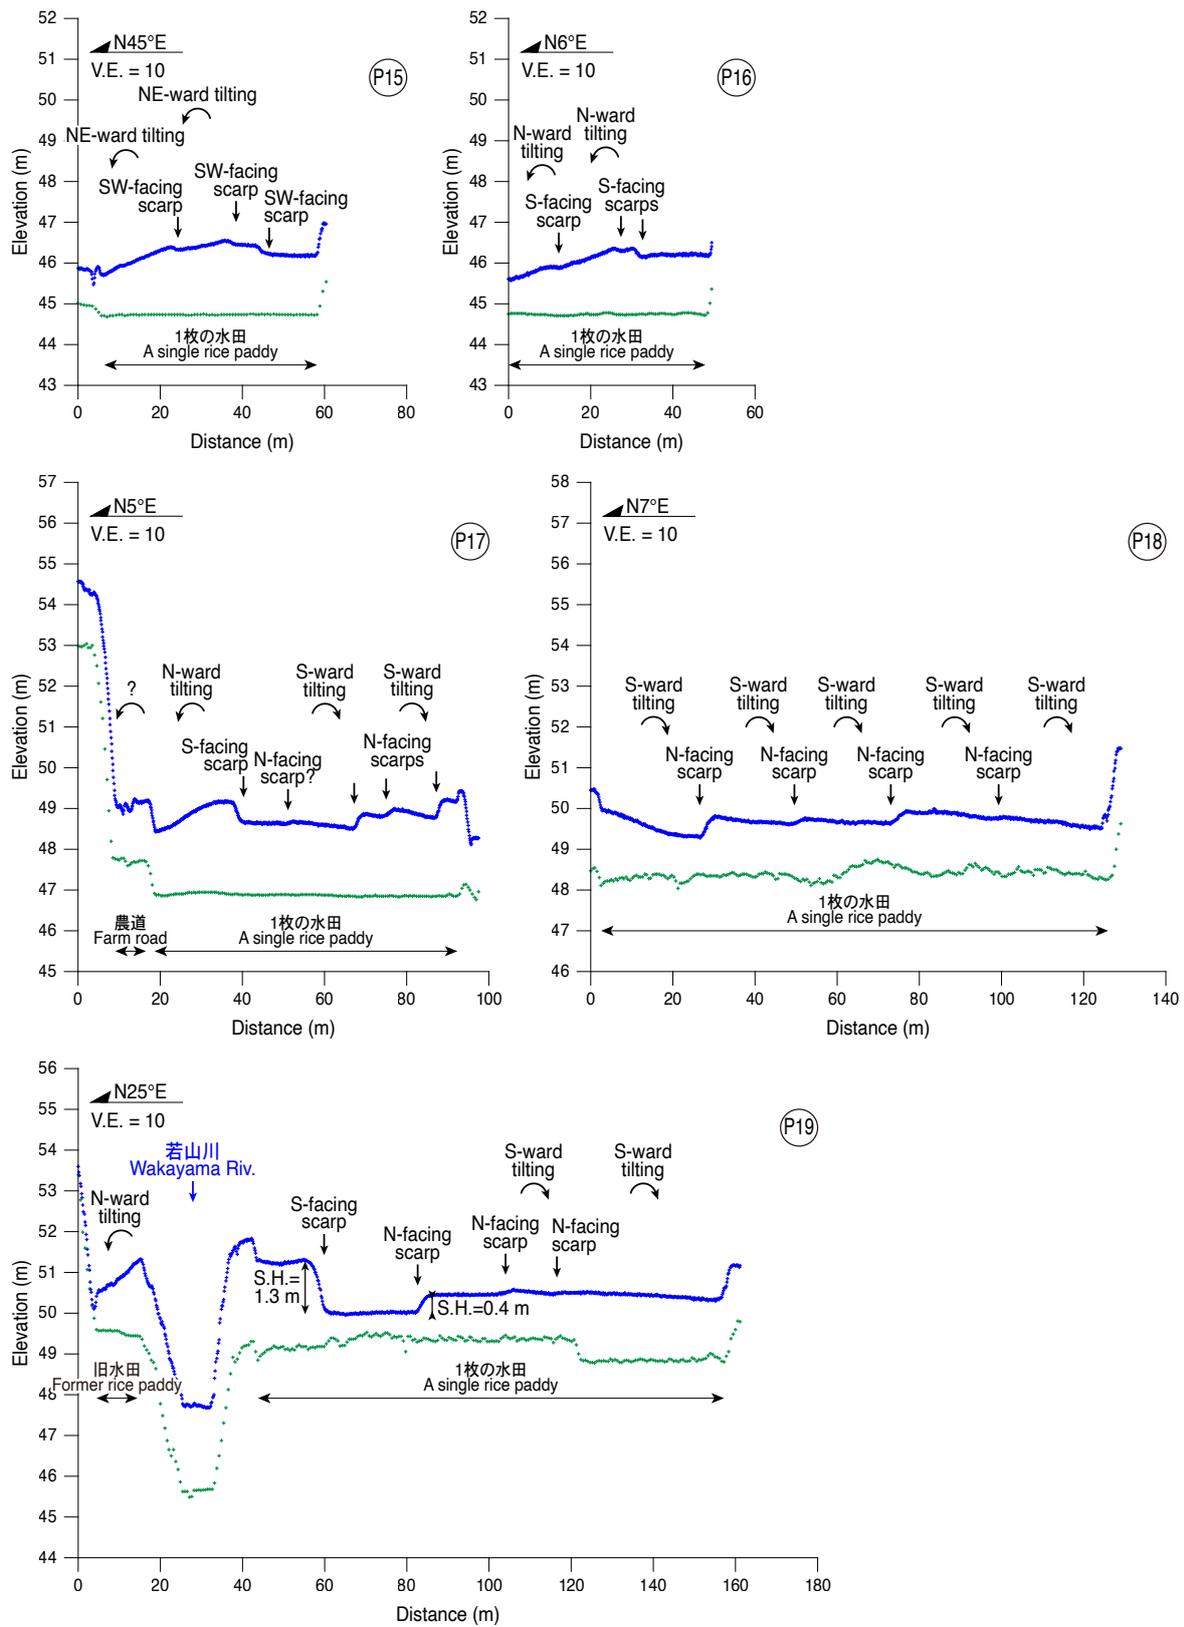
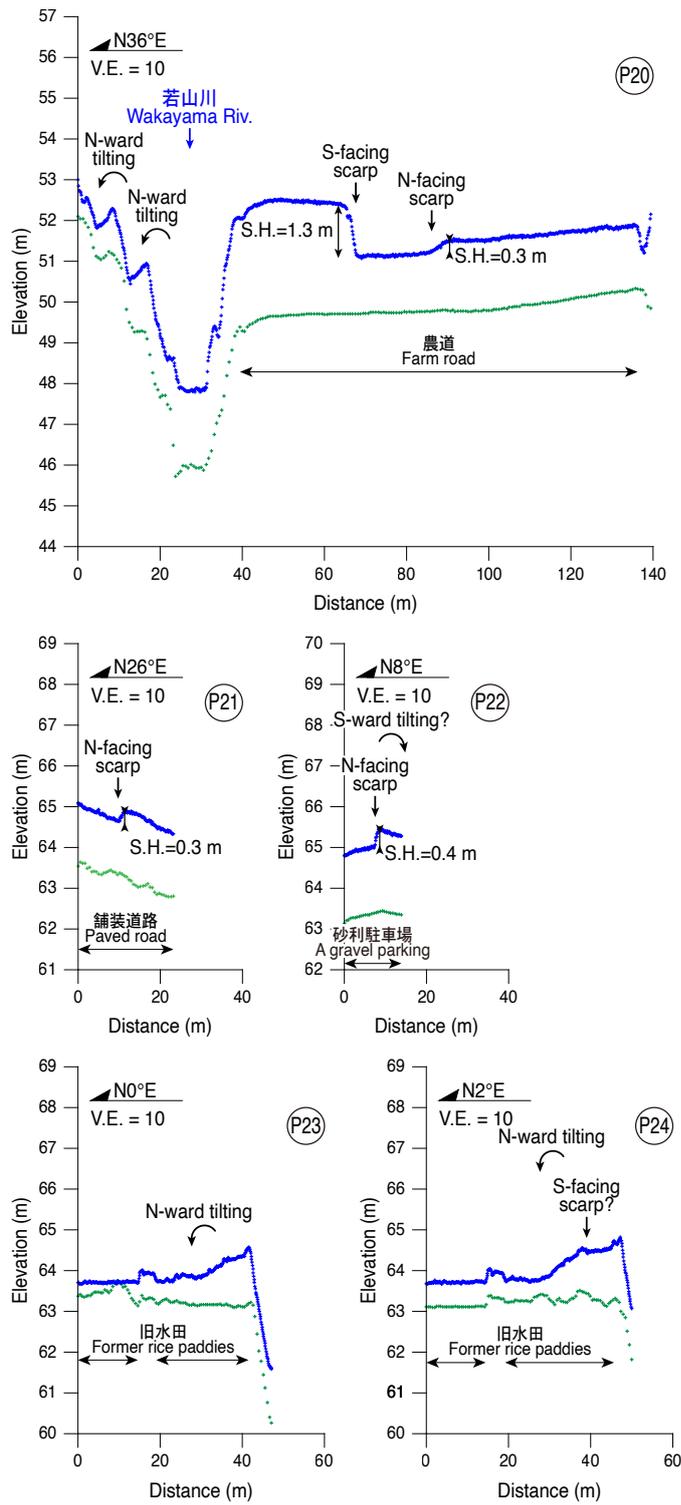
第 7 図. 若山町中地区の地表変状の地形断面図 P1~P24. S.H.; 崖高. V.E.; 鉛直誇張.

Fig. 7. Topographic profiles (P1 to P24) of the surface deformation in the Naka area of Wakayama Town. S.H.; scarp height. V.E.; vertical exaggeration.

南西に延びる1条の明瞭な北向きの崖が出現した(第4図, 第5図 a). この顕著な北向きの崖をここでは崖Aと呼ぶ. 崖Aは第3, 4図の範囲内において最も明瞭であり, 図の東端から西に約420mにわたって連続する. この農道の東隣の水田における崖Aの崖高は1.2mである(第7図のP1). 農道の縁は見かけ上左ずれを示す(第5図 a). この崖の西方延長において, 一部崩壊しているものの, 急傾斜する新鮮なすべり面が露出した(第5図 b). 崖Aの背後(南側)では, 第6図のPiおよび第7図のP1が示すように, 1枚の水田全体が南に傾動している状況が認められる.

崖Aにより切断された農道の南方付近から西では, 崖Aの背後(南側)において, 短い間隔で並走する崖高の小さい北向きの崖が3条生じた(第4図, 第7図のP2). これらの崖はいずれも背後の水田面の南への傾動を伴う. そのうち崖Aに最も近接し, 崖高の大きい崖の出現状況を第5図 c, dに示す. 崖高0.2mのこの崖の出現位置と地形との関係(いわゆる3点問題; 塩野, 2007)および直線的なトレースから, すべり面は南に高角度で傾斜していると推定される(第5図 d).

崖Aおよびその背後の複数の並走する崖高の小さい崖は若山川を横断して西に続き, 右岸側の低地に出現する. ここでは崖Aは水田を切断する北向きの明瞭な崖として認められ, 上に凸状の崖の断面形態から, 水平短縮によって形成されたことが示唆される(第5図 e). この付近の崖Aの崖高は1.9~2.2m(第6図のPii, 第7図のP4~P7)と計測され, 第3, 4図の範囲内で最大を示す(第5図 e). ただし, その背後では複数の並走する崖高の小さい北向きの崖を伴いながら少なくとも長さ約90~120mの範囲にわたって南に傾動し, とりわけ傾動区間の南端付近では著しく南に傾斜している(第6図のPiii~Pv, 第7図のP3, P5, P7). この顕著な南への傾動が生じた区間の南端付近の水田では, 第5図 f, gに示すように湛水している. 崖Aの北では変位を受けた水田がわずかに北に傾動しているように見える(第6図のPii, 第7図のP4~P7).

北向きの崖Aは, 西に向かってさらに蛇行する若山川を越えて南北に細長い左岸側の低地に出現している. ここでの崖Aは, もともと1枚の水田を切断している(第5図 h). 撓曲状の崖の形態的特徴に加えて, 相対的に盛り上がった南側ブロックの水田が崖の基部で北側ブロックの水田に押し被さっている様子から, 崖Aは水平短縮により形成されたと考えられる(第5図 i). 崖Aの背後の南への傾動は, 上述した地域と同様にここでも生じているが, ここでは地震前の地形断面図に示されている南への傾斜部分が今回の活動でさらに傾斜を増したような形態を示している(第7図のP8). また, 地震前後の地形断面図の比較からは, 崖Aとその南の傾動部分から

ここまで顕著な崖として現れていた崖Aは, 西方で若山川を横切り右岸側の低地に出現すると1条の西北西-東南東走向の北向きの崖とその南側で東北東-西南西に延びる北向きの崖に分岐し, さらにその南側では少なくとも2条の東北東-西南西走向の北向きの崖が生じている(第4図, 第5図 j~l 図, 第7図のP9~P11). これらの崖は, 先端部の地表面に皺が生じていることと, 崖の部分でU字溝が跳ね上がっていること(第5図 j), 撓曲崖の断面形態を示すこと(第5図 k), 崖の北側のブロックに南側のブロックが衝上していること(第5図 l, m)から, いずれも水平方向の短縮により生じたものと考えられる. このうち, 西北西-東南東走向の北向きの崖は, 地震前から存在した北向きの崖の基部付近に出現しており, 既存の崖が成長したことが認められる(第5図 n, o, 第7図のP10, P11). 北向きの崖の背後の水田や畑の南への傾動はここでも認められる(第5図 m, 第7図のP9~P11). 西北西-東南東走向の北向きの崖は第5図 oの西方で北北西-南南東走向に湾曲し, 舗装道路に明瞭な東向きの段差として認められる(第6図のPvi, 第7図のP12). この北~東向きの崖と南への傾動は, 後述するように若山川を跨いでさらに北西の低地に続く.

これまでの区間では, 出現した地表変状は北向きの崖とその背後の南への傾動であったが, これより西の区間では北向きの崖の北側に南向きの崖とその背後(北側)での北への傾動が出現するようになる. 例えば, 第7図のP10で示されるように, 北向きの崖と向かい合うように南向きの崖が生じている. この南向きの崖の伸びは東西(第7図のP10, P13)から西に向かって北北西-南南東に湾曲し, 舗装道路に明瞭な西向きの段差として現れている(第6図のPvii, 第7図のP14).

南~西向きの崖は若山川を跨いで左岸側低地の水田に出現する(第4図). ここでは複数の南向きの崖が短い間隔で並走し, 各崖の背後(北側)では水田面が北に傾動している(第7図のP15, P16). この崖は西に向かって断続しながら北西-南東から東西に向きを変える.

さらに崖を西に追跡すると, 1条の南向きの崖と複数の並走する北向きの崖が互いに向かい合うようにして水田を切断している(第5図 p, q, 第7図のP17). 南向きの崖の背後の水田面は北に傾斜するのに対して, 北向きの崖の背後の水田面は南に傾斜し, 全体的に上に凸状に隆起している(第7図のP17).

Pviii~Px, 第7図のP19, P20). ここでは南向きの崖がより明瞭となり, 崖高も南向きの崖で1.3 mであるのに対して, 北向きの崖では0.3~0.4 mと計測された. 南向きの崖は見かけ上右ずれを示す. また, この崖を横切る部分でU字溝が水平短縮を受けて跳ね上がっている様子が認められた(第5図s). ここでも南向きの崖の背後の水田および旧水田は北に傾動している(第5図u)のに対して, 北向きの崖の背後は系統的に南に傾動している(第7図のP18, P19).

これより西方で若山川が北に凸のヘアピン状に蛇行する区間では地表変状は見出せないが, 低地に出現した西端から約170 m西方で砂利敷の駐車場とその東の舗装道路に崖高0.3~0.4 mの北向きの崖が出現した(第4図, 第5図v, 第7図のP21, P22). この付近では, 東方の低地で見られたような, これと向かい合う明瞭な南向きの崖は認められないものの, 若山川から約150 m北方において, もともと水田だったと見られる畑地が北に傾動している状況が認められた(第4図, 第7図のP23, P24).

こうした崖の向きと背後の地形面の傾動の向きとが異なる一組の地表変状が互いに向かい合うように分布し, 全体的には隆起する地質構造は, 東西方向に軸を持つ背斜の南北両翼部の層理面に沿って逆断層型のずれと傾動が生じる層面すべり断層(Flexural-slip faults, 例えば, Yeats, 1986; 吉岡, 1989など)を伴いながら全体として褶曲が成長するFlexural-slip foldingの地表変形パターンと調和的である(第10図). 中地区では, 若山川の谷底低地が形成されて以降, 過去にも背斜状の地表変状が出現した可能性を示す地形が認められること(第7図のP8, P10, P11)と, 若山川に沿って中期~後期中新世の飯塚層を変形させる岡田背斜が認められていること(第2図)を合わせると, 能登半島地震によりこの地域が南北に圧縮され, 岡田背斜が活褶曲として成長したことを示している可能性がある. ただし, 今のところ, 実際に地層が層理面に沿ったすべりを生じるような姿勢や力学的異方性を示しているのかについては不明である. また, 明瞭な崖Aが出現した区間では, 崖Aを境に傾動の向きが異なるものの, その北方で崖Aに向い合うような明瞭な崖は認められず, 必ずしも第10図と一致していない. なお, Yoshida *et al.* (2024)は, 第7図のP17, P19, P20で示される凹地および崖Aについて, それぞれ岡田背斜のヒンジ付近に局所的に生じた伸長場で形成された正断層および熊谷向斜のヒンジ付近に局所的に生じた圧縮場で形成された逆断層によるものとし, 中地区の地表変状の形成機構として曲げモーメント断層(Bending-moment faults, 例えば, Yeats, 1986; Li *et al.*, 2018など)の可能性を示している. 地表変状の形成機構の実像を解明するためには, 今後地表変状出現範囲とその周辺での詳細な地質踏査や地下構造探査などの地質構造調査の実施が待たれる.

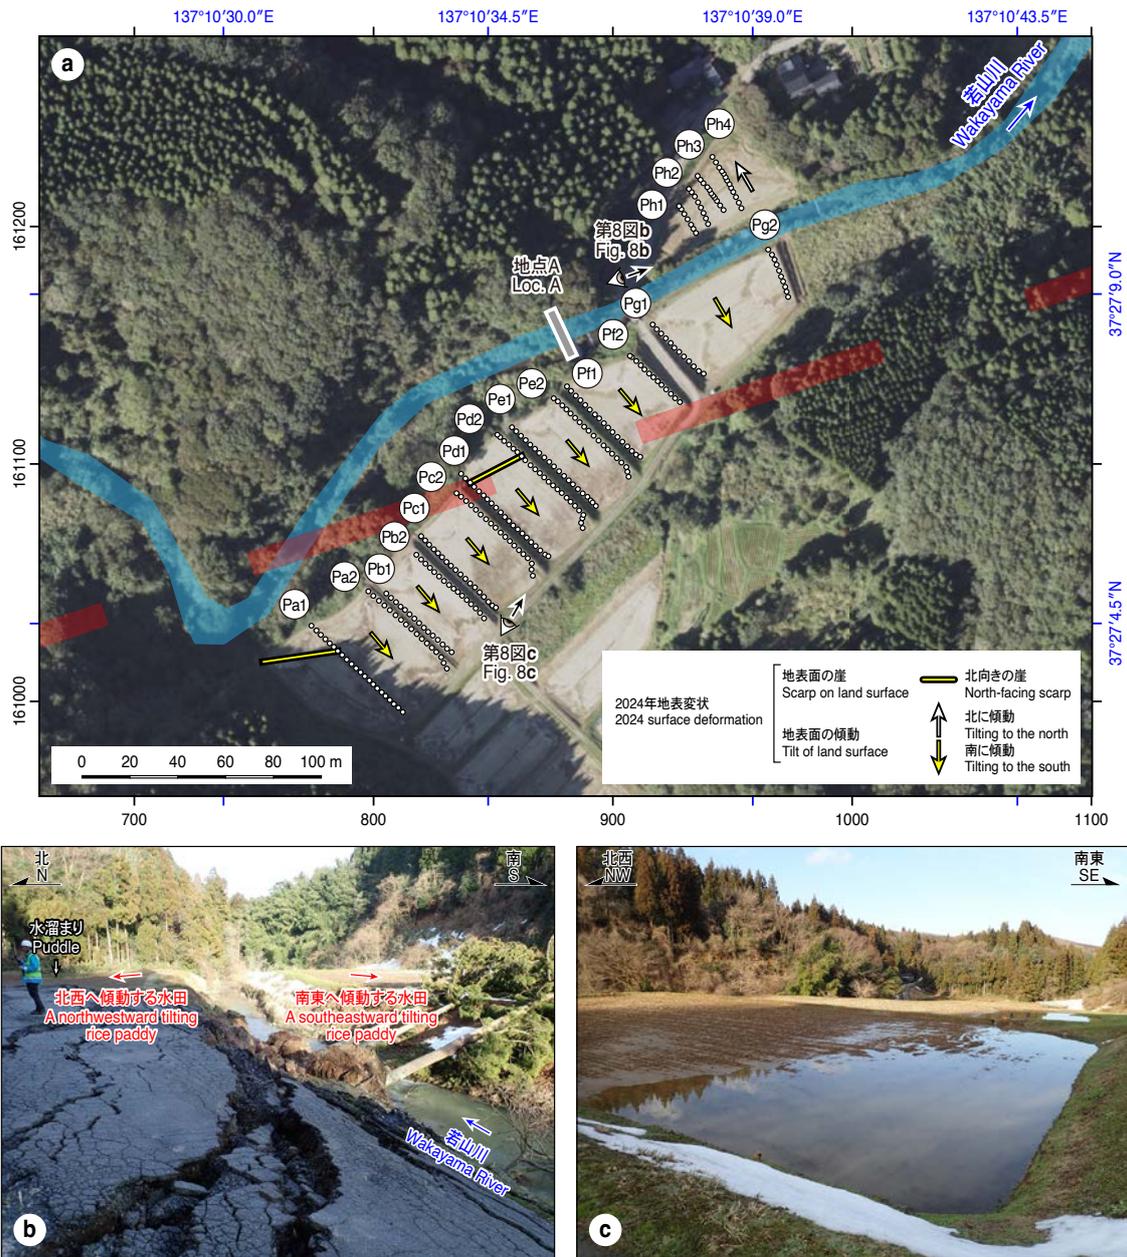
第8図. (a) 若山町宗末地区における若山川沿いの地表変状. Ph4などの番号を付した白丸はRTK-GNSS測量地点を示す. 地点Aは短縮変形した砂防堰堤の位置を示す. 幅広の赤線は吉川ほか(2002)による岡田背斜の伏在背斜軸を示す. 基図は地理院地図写真(国土地理院, 2024a)を用いた. 第8図b, cの撮影地点を第8図aに示す. 目玉の向きが撮影方位を示す. (b) 若山川左岸の北西に傾く水田と右岸の南東に傾く水田. 左岸側の水田は傾動に伴い北部が水没している. (c) 若山川右岸に認められる水田の南東への明瞭な傾動.

Fig. 8. (a) Surface deformation along the Wakayama River in the Munesue area of Wakayama Town. The white circles with numbers such as Ph4 indicate the RTK-GNSS survey points. Loc. A indicates location of a deformed check dam. The wide red line shows the axis of the concealed Okata anticline after Yoshikawa *et al.* (2002). The aerial photograph is from GSI Maps (Geospatial Information Authority of Japan, 2024a). The locations where Figs. 8b and 8c were taken are shown. The direction of the eyeballs indicates the direction in which the photographs (Figs. 8b and 8c) were taken. (b) A rice paddy tilting to the northwest on the left bank and that tilting to the southeast on the right bank of the Wakayama River. The northern part of the rice paddy on the left bank is submerged due to the northwestward tilting. (c) A distinct tilt to the southeast of the rice paddies observed on the right bank of the Wakayama River.

宗末地区では, 北東に流れる若山川の両岸に水田が分布している(第8図a). 2024年2月11日に現地を観察したところ, 左岸(北岸)側の水田面が北西に, 右岸側(南岸)の水田面が南東にそれぞれ傾動している様子が水田の湛水状況から認められた(第8図b, c). また, 付近の若山川に建設されている砂防堰堤に短縮変形が生じていた(第8図aの地点A).

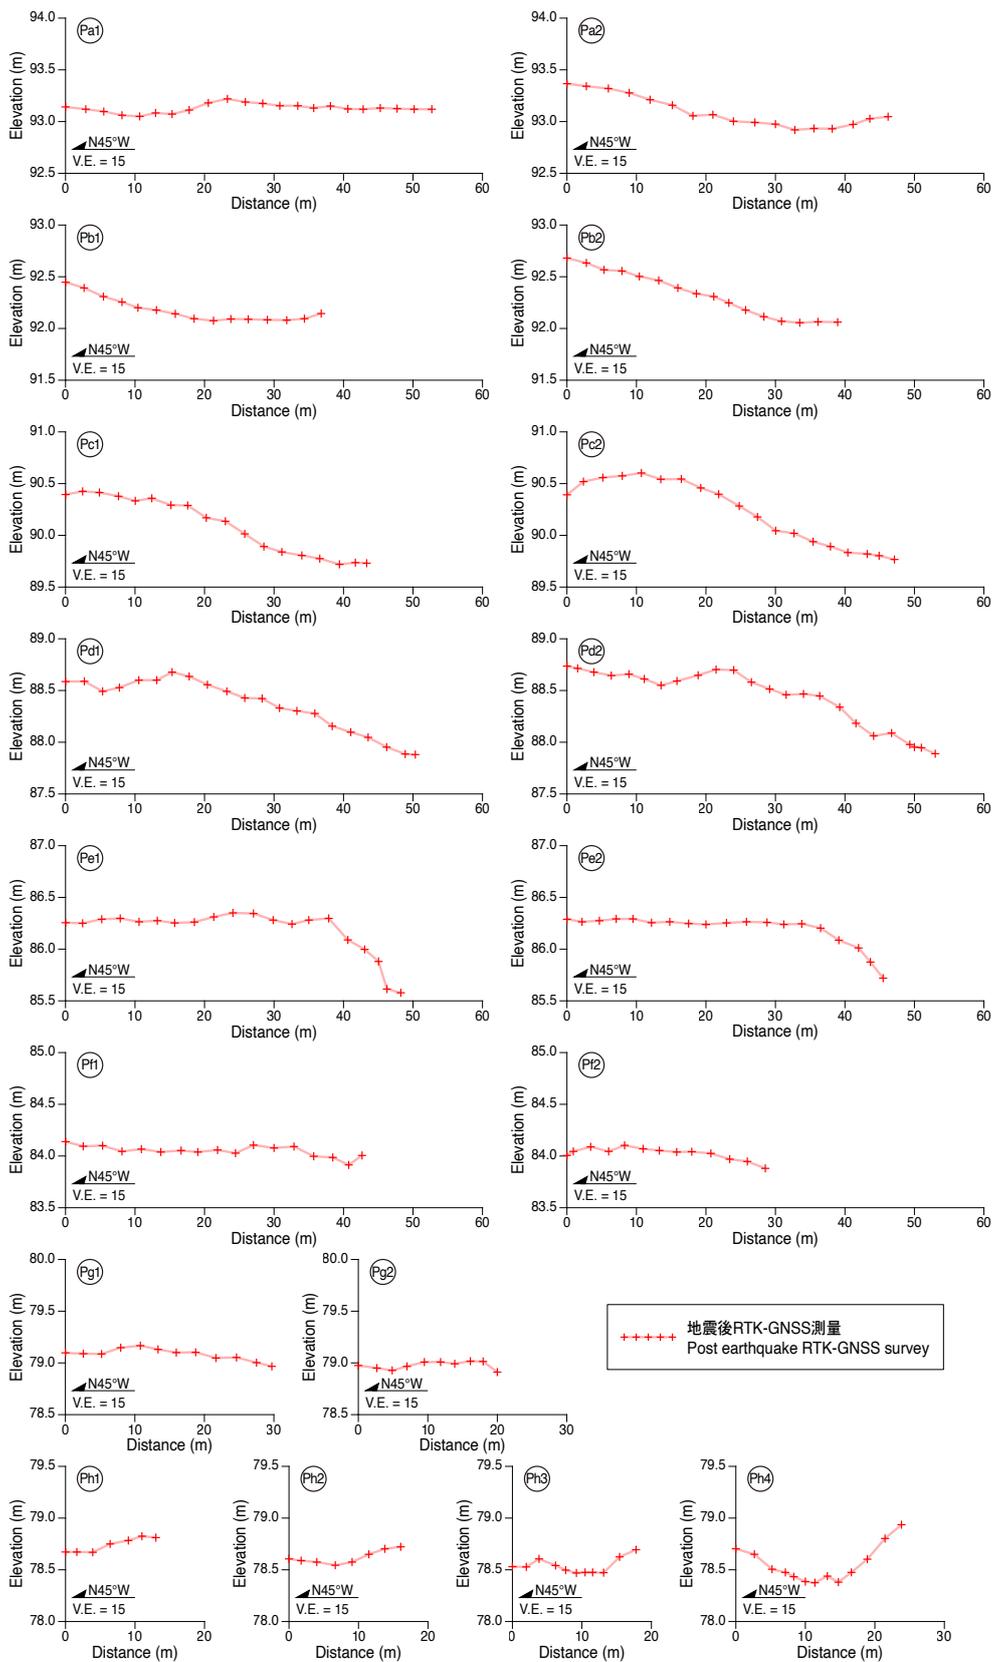
第9図. 宗末地区における若山川兩岸の水田面の地形断面図. 各断面の計測地点を第8図 a に示す.
 Fig. 9. Topographical profiles of the rice paddies on both sides of the Wakayama River in the Munesue area.
 The survey points for each profile are shown in Fig. 8a.

若山川の両岸の傾動の状況を把握するため, もともとほぼ水平と考えられる水田の縁や内部を対象として2024年6月19日にRTK-GNSS測量を行い, 地形断面図を作成した(第9図). 北西(N45°W)方向に投影した地形断面図からは, 水田面には部分的に顕著な落差を伴う崖(例えば, 断面Pa1, Pd1, Pd2など)が見られるなど複雑な変形を示すものの, 全体としては左岸側の水田面が北西に, 右岸側の水田面が南東にそれぞれ傾動する様子が確認された(第9図). なお, 右岸側の水田は1980~1990年代の圃場整備により地形が改変されているため, 水田面に認められる変形の一部は整備前の地形や表層の地質の影響を受けている可能性は否定できない.

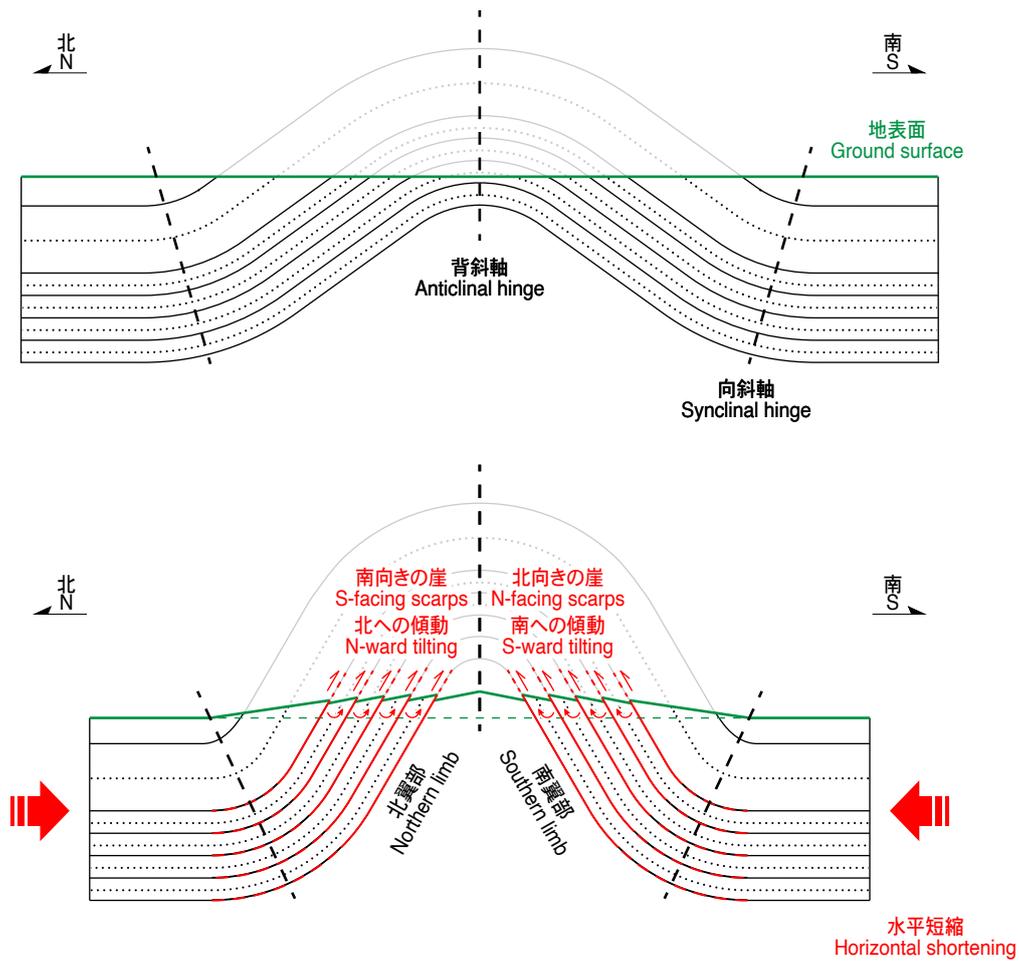
第10図. 若山町中および宗末地区で認められた地表変状の形成メカニズムを示す地形・地質概念図（吉岡, 1989; Li *et al.*, 2018 を参考にして作成). 地層の傾斜および褶曲のヒンジの角度は正確ではないことに注意.
 Fig. 10. A schematic topographic and geologic section showing possible formation mechanism of surface deformation observed at the Naka and Munesue areas of Wakayama Town (based on Yoshioka, 1989 and Li *et al.*, 2018). Note that the dip angles of strata and angles of fold hinges are not exact.
