北海道十勝沖地震調査概報

On the Tokachi-Oki Earthquake on March 4, 1952

Masami Hayakawa & Yukio Igi

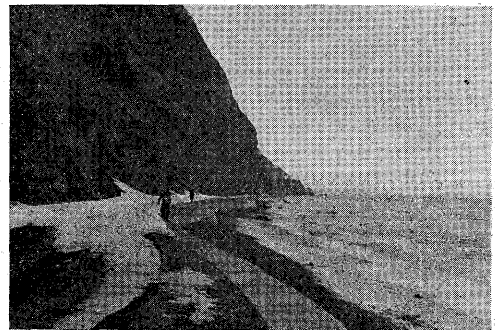
図版第 VI 東海岸の日高層

れ目も大きな構造的なものではなく、局部的なものであると考えられる。次に庶野より目黒・広尾間は図版第 VI にみられるような、幾分風化した日高層(この附近はホルンフェルス等の変成作用を蒙つた日高変成帯の一部である)で断崖が海岸に迫っている。この地域においては図版第 VII のような山崩れ、地這りがおもなものだけでも三十数カ所あり、海岸にまで迫っているので交通

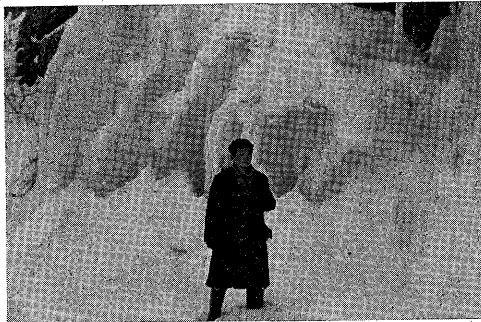
圖版第 VIII 雪 崩れ (東 海岸)

が杜絶していた。なお図版第 VIII のような雪崩れも数カ所みられた。要するにこれらの点は同じ日高層でも、
