長野県茶臼山附近の地這りならびに荒廢地調査報告

安 藤 武\*

Land Creeps and Barren Lands in the Neighbourhood  
of Chausu Hill, Nagano Prefecture

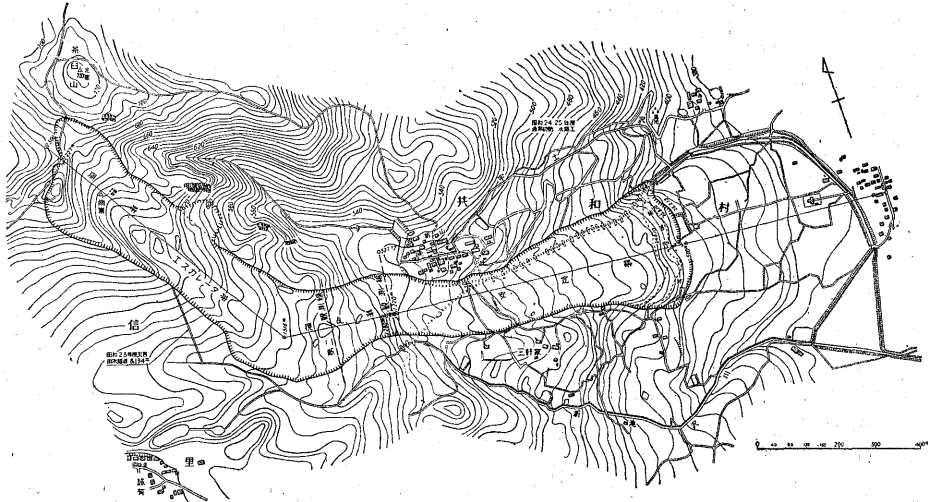
第2図 茶臼山地送り附近地形図

この地送りは附図のように南峯を頂点として南東に送り落ち、さらに中途から東に向つて進んでいる。なお滑動の時期については、弘化4年(約100余年前)の善光寺地震によつてこの辺一帯に生じた亀裂に関係があり、あるいは松代藩にて埋没した水管からの漏水が原因となつた等ともいわれているが、この滑動の時期については明らかにされてない。しかしすでに述べたように茶

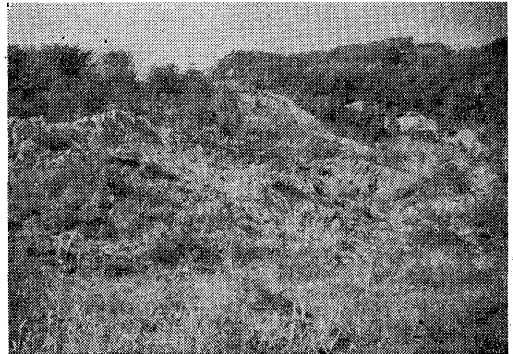
第4図版 茶白山地り攪乱帯の一部、立木を載せたまま地り落ちて来た砂岩層が分解し土砂流となつて行く状況

攪乱帯に至ると地り落ちた砂岩層のブロックは、さらに寸断されるに至つている。攪乱帯の上部ではその表面に多数の割目を生じて階段状に低下し、下部ではすでに分解された土砂の堆積状に移化している。分解された土砂は不動点の両側から水とともに一種の泥流状をなして押し出されている。安定帯はこの押し出された土砂の堆積されている部分であり、この地帯の傾斜は極めて緩慢となつている。地りが東方に向う不動点以下の地帯では、地り土砂は石英粗面岩質凝灰岩上に乗つており、地り方向は旧宇土沢川等によつて生成された侵蝕谷に沿つている。地り先端部では砂泥中に安山岩礫等、この地帯に点散した洪積期の大礫をも伴っている。

水路の変更・水路の保全等消極的対策であるが、地沁り地帯周辺における地表水対策は重要であり、現在放置すべきではない。攪乱帯から安定帯さらに地沁り先端に至る部分は、完全に分解した土砂の堆積からなっている状態で、多量の地表水が流入すればその一部は急激に流出される恐れもある。もしかくの如き事態が起れば地沁り地帯の下方にある岡田部落に災害を及ぼすであろう。消極的対策ではあるが地表水対策を完全に行うことは、最も災害予防の点から効果を挙げることと思う。
