岩手県雫石町葛根田川（滝ノ上温泉）地域の地熱地帯における
試錐による地温の分布について

**On the Temperature Survey in the Takinoue Geothermal
Area, Iwate Prefecture**

In the Takinoue area situated along the Kakkonda river, Iwate Pref., geothermal investigation was carried out, in which 49 bore holes were drilled for the purpose of getting the data on underground temperature at the depth of 30m. The temperature was measured per one meter in each hole to know informations which reflect on the underground structure in this area.

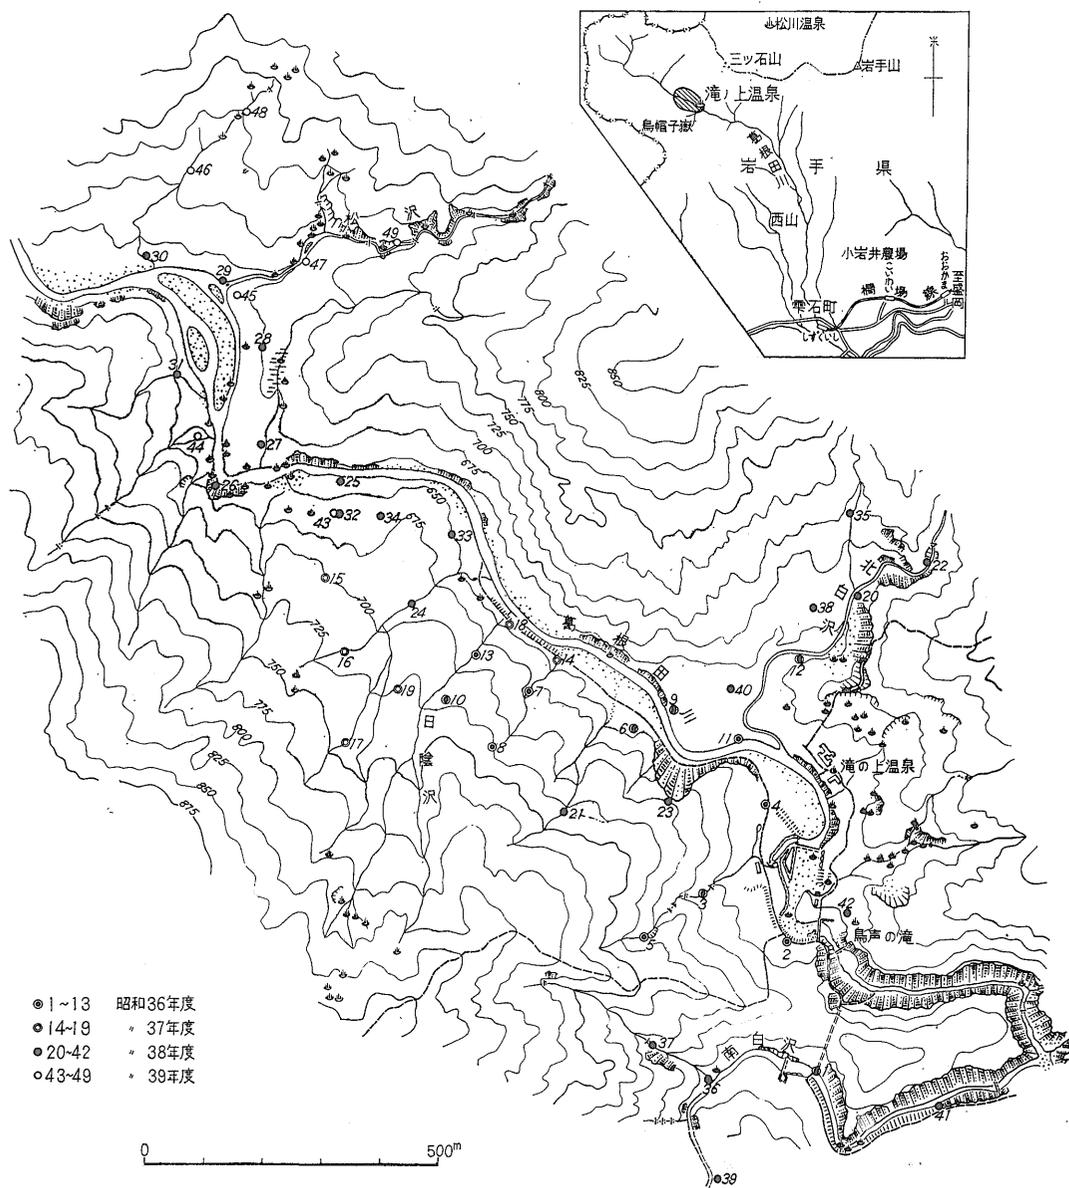
第 1 図 岩手県岩手町葛根田 (滝ノ上) 地域地形, 試錐地点図

第1図は、当地域の地形図に試錐地点を記入したもので、調査年度別試錐番号は次の通りである。

調査した個所は当時の番号で、No. 27, 24, 22, 23, 25, 28, 30, 15, 26, 19, 16, 12, 9 の 13 孔であるが第 1 図に記入してある番号は、上記のような番号では整理しきれず不適当であるので、38年度これを整理して、通し番号に改めたものである。

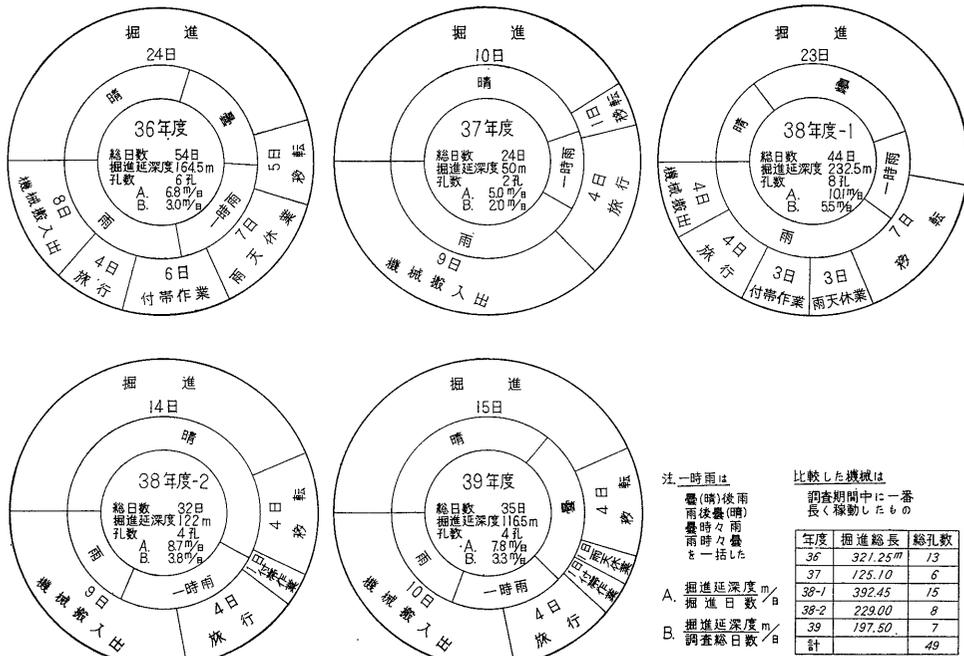
第2図 1台の機械についての調査内容と天候の年度比較表

第2図は、各年度で一番長く稼動した機械についての作業内容を主として比較したものである。

この図から知られることは、地理的に不便な地域では、機械の搬入出をいかにうまくやるかが、掘進能率に大きい影響を与えること、雨の割に多い地域なので、雨の影響が能率に影響していることも見逃がせない。

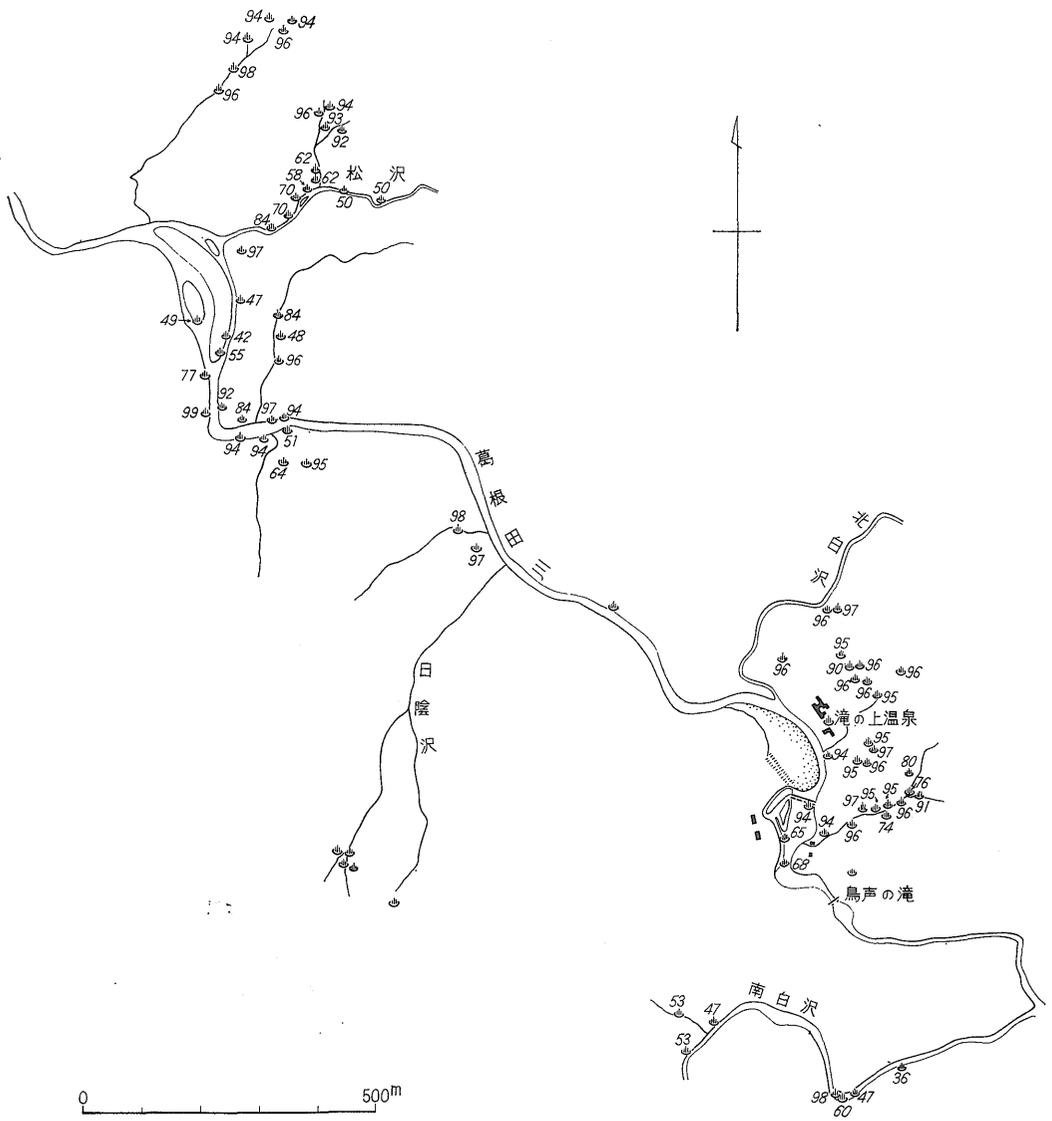
第 3 図 葛根田川(滝ノ上)地域温泉露頭分布図

第3図は、38年10月調査のさいに測定した当地域の温泉と噴気の露頭温度図である。

特に気のついた点は、松沢は大きい変質帯と、多くの露頭があるのにその温度が予想外に低いことである。

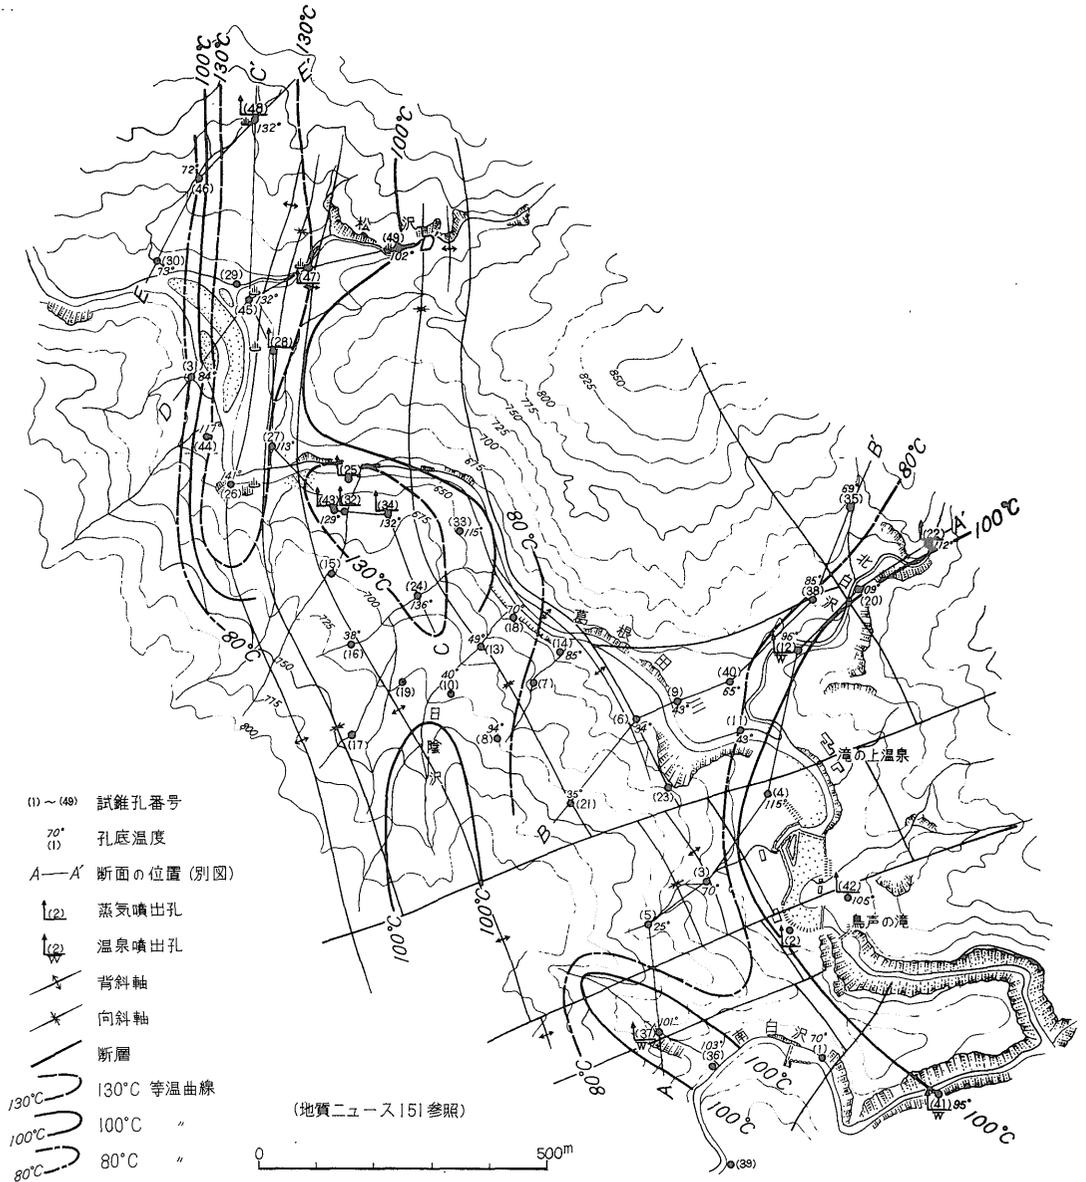
第4図 葛根田（滝ノ上）地域地熱調査の試錐孔孔底温度および地下等温度曲線

第4図は、各試錐孔の孔底温度を記入したものであり、第5図は、試錐孔を1つの想定面に投影したものであり、第6図から第10図までは、何孔かの試錐孔を結んだ断面図である。

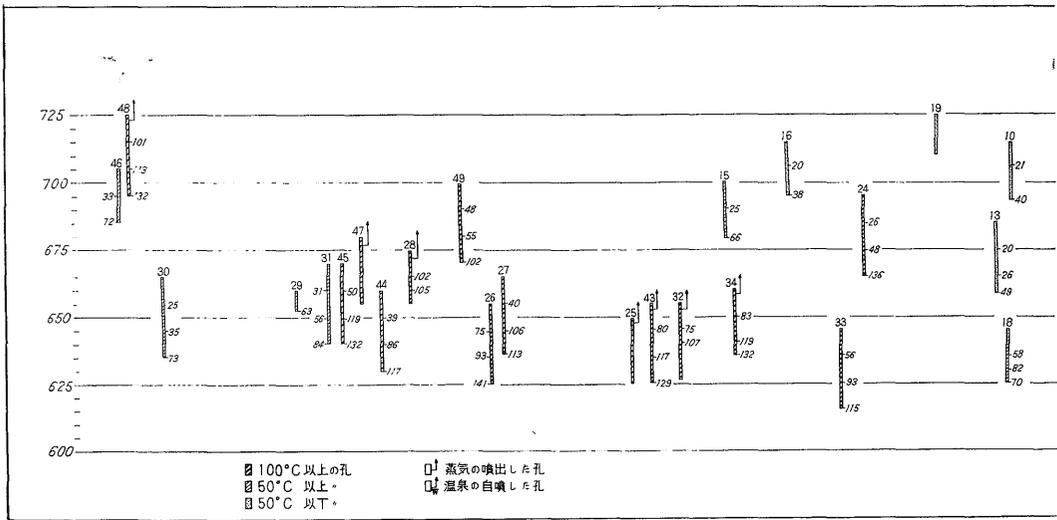
第 5 図 試 錐 孔

投影図は、投影することによって、一つの密度が得られないかと考えて作図してみたものである。

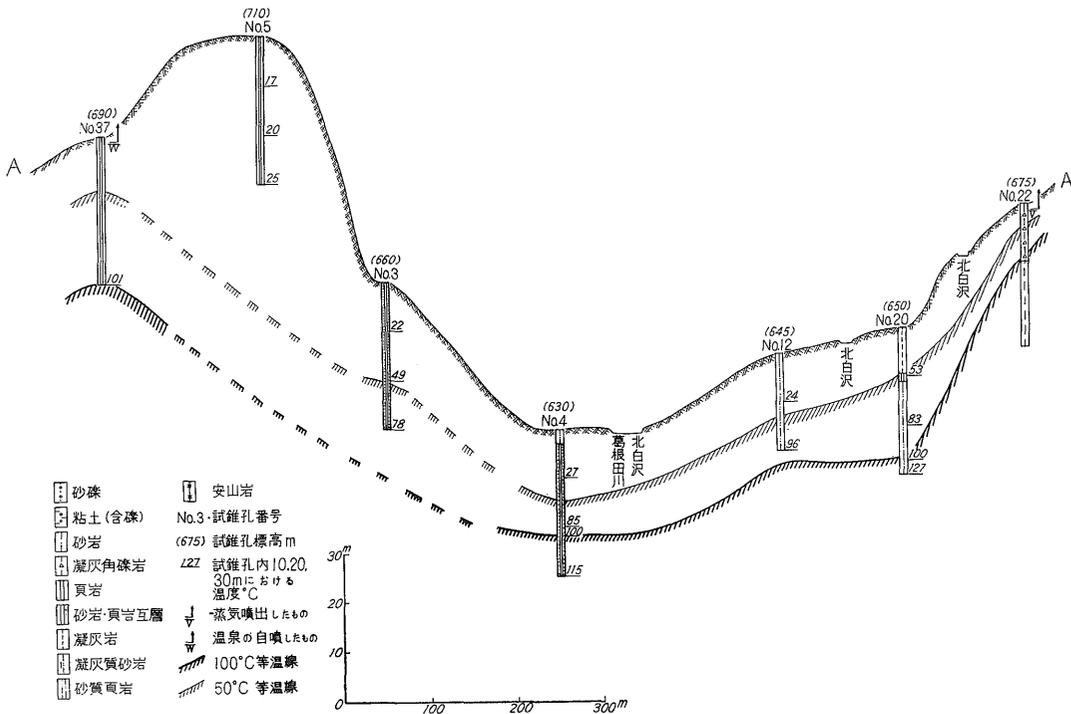
第 6 図 No. 37-No. 22 断面図 (第 4 図 A-A' 断面)

断面図で、等温線を機械的に結ぶことはやや冒険であるし、断面の切り方にも問題がおりうると考えられるが、一応作ってみた。

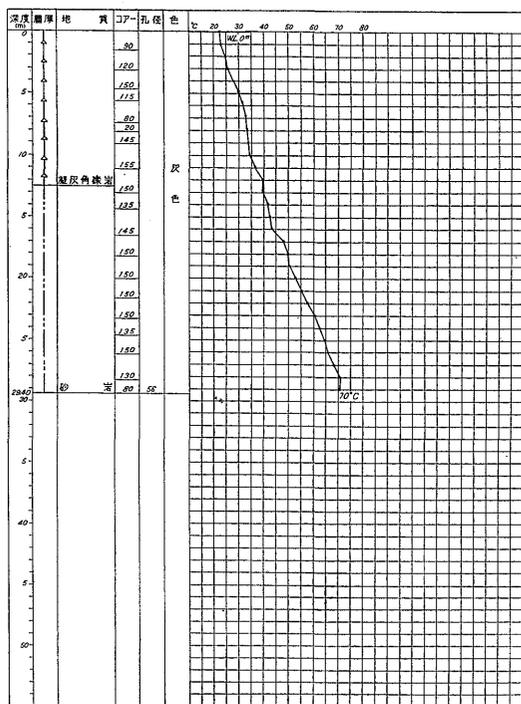
第11図 試錐地質、検層柱状図 (第12~第60図も同じ)

記載したNo. 1からNo. 49までの地質柱状図は、各年度に書いた柱状図を、総括のために若干修正補足したものである。

調査の目的からコアの採取も必ずしも充分でない所もあり、不十分ながら岩質の区分により作成したものである。

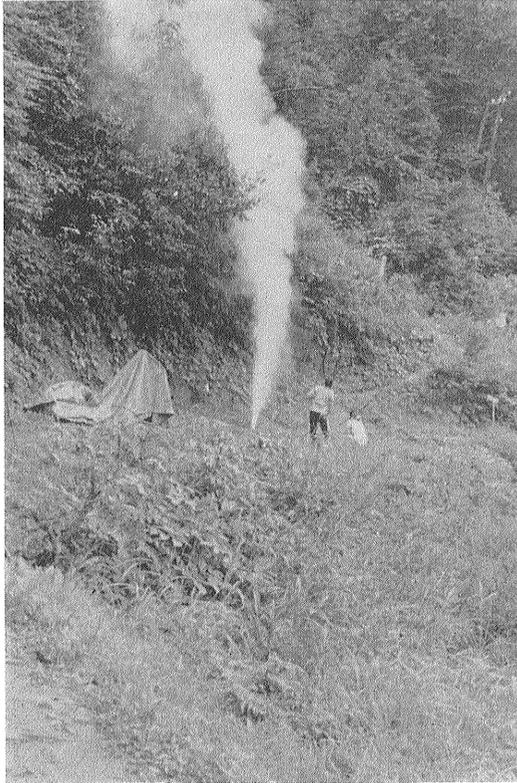
1. No. 2の噴気 (36年)

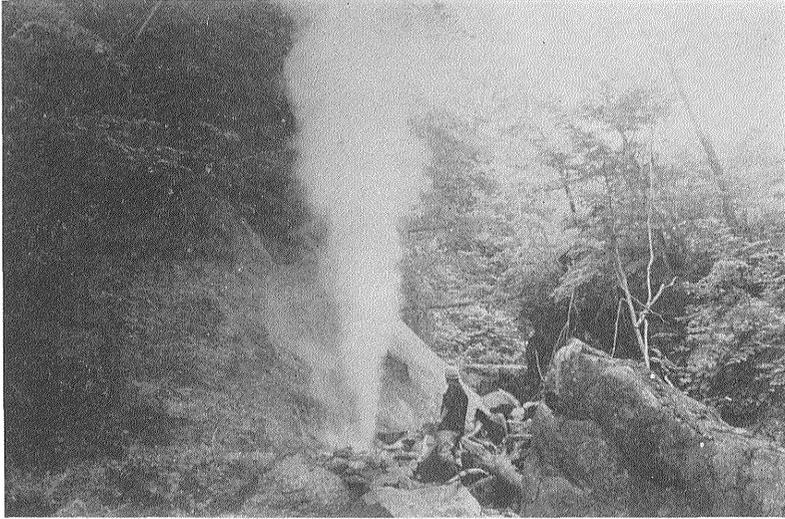
1. No. 22の噴気 (38年)

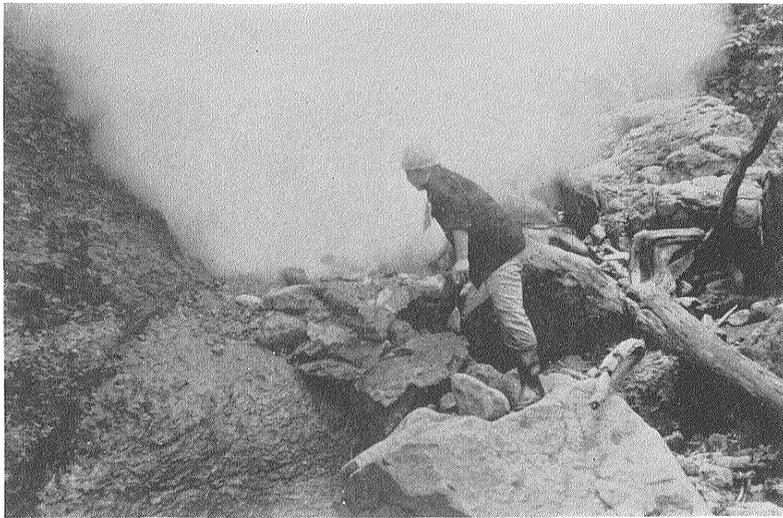
2. No. 22の噴気をとめる目的で注水した瞬間
